伊方発電所第 1， 2 号機
予備変圧器のガス検出警報発信について

令和 3 年 1 0 月
四国電力株式会社

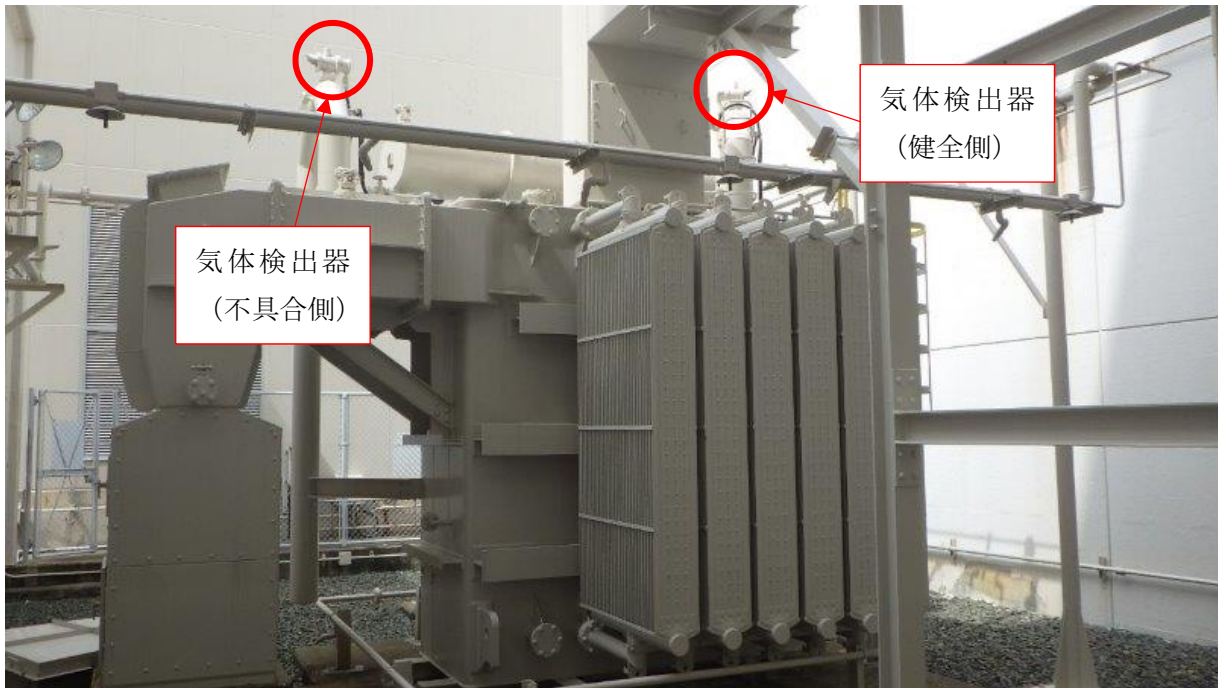
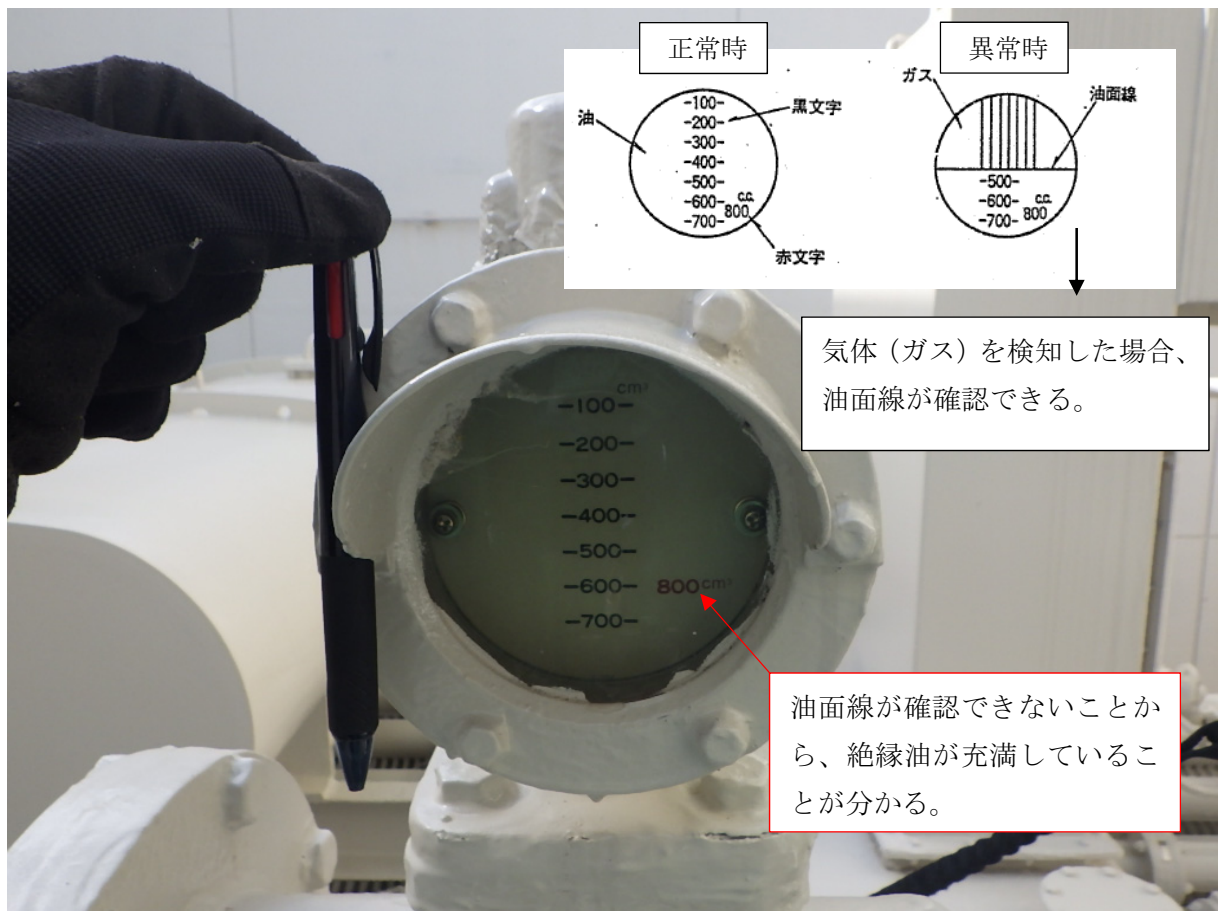
予備変圧器気体検出器の外観写真

「予変ガス検出」警報の検出元である気体検出器(2台)の確認を行い、気体検出器の点検窓でガスが発生していないことを確認した。

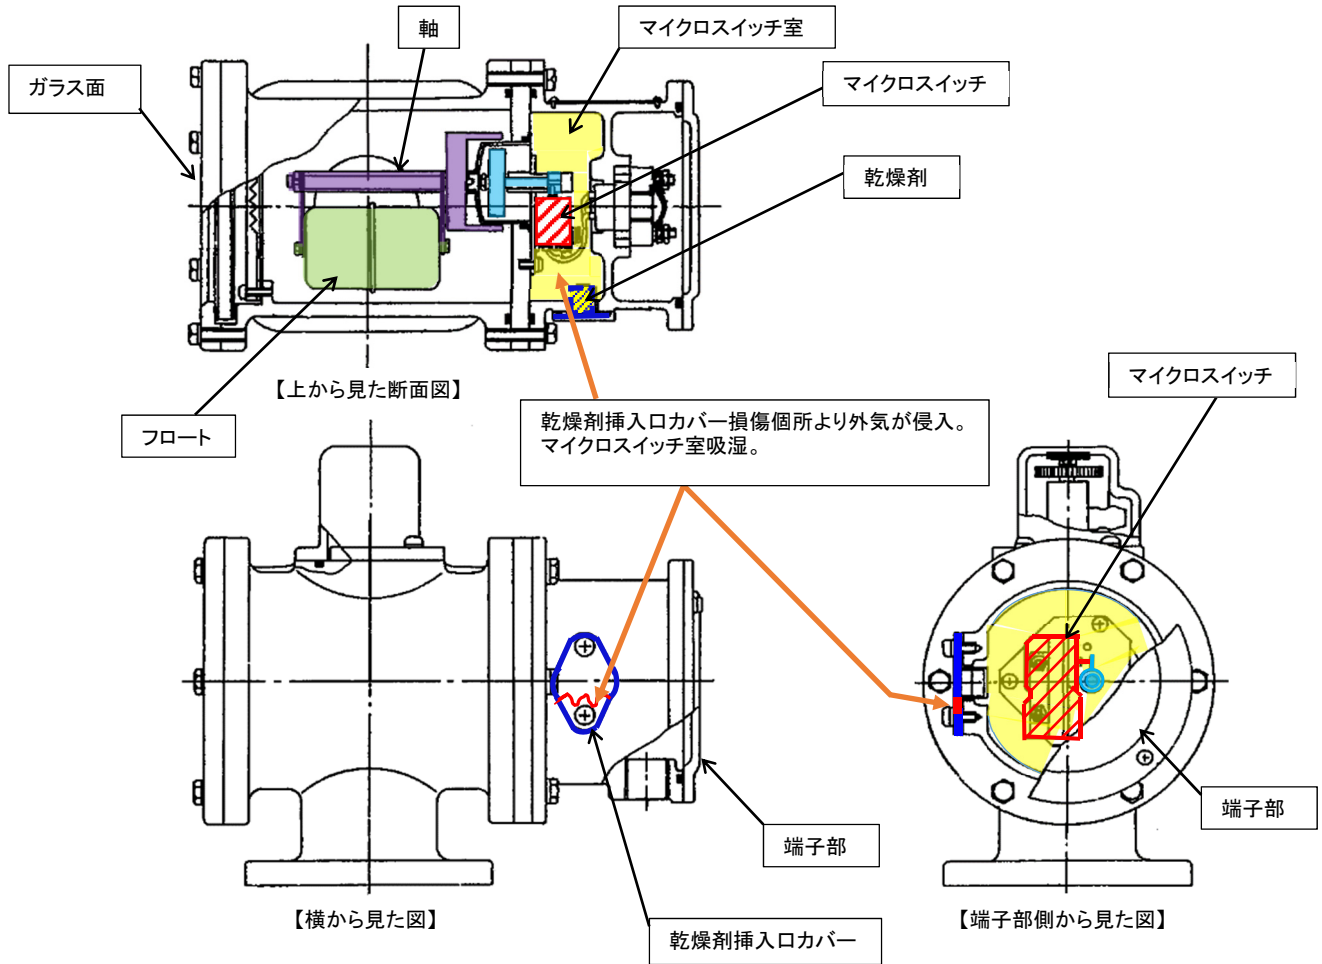
【気体検出器概略図】

変圧器内部において電氣的な異常により放電等が発生すれば、変圧器内部の絶縁油の熱分解によりガスが発生し、検出器内部にガスが侵入することで気体検出器のフロート^{※3}が下がり、マイクロスイッチ^{※4}を動作させ警報出力する。気体検出器本体の点検窓にて変圧器内にガスが発生していないことを確認する事が可能である。

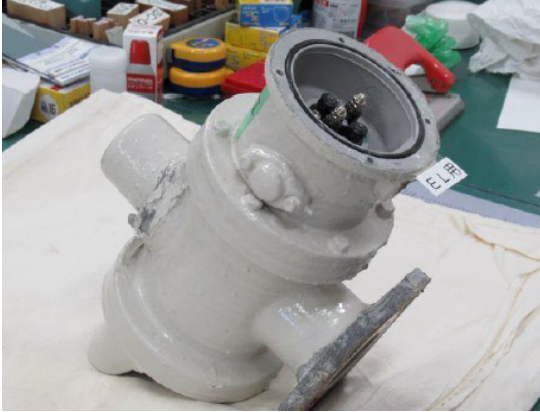
【外観】

2台とも傷・変形など異常なし。

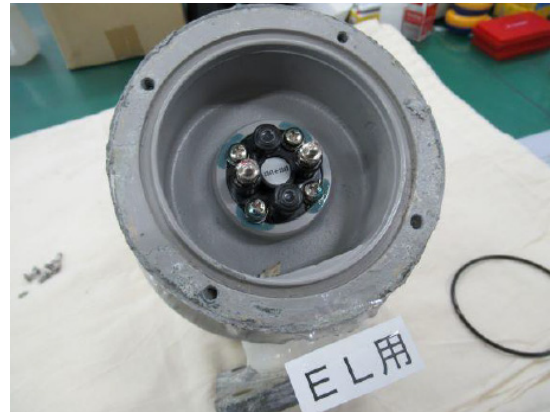
【端子部】

2台とも端子部の腐食、発錆などの異常なし。

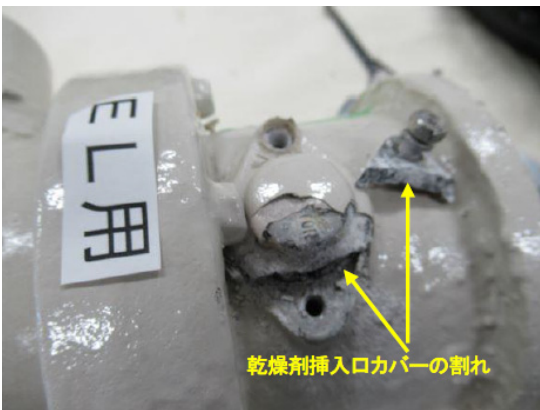
【乾燥剤挿入口】

不具合のあった気体検出器の乾燥剤挿入口のカバーを取り外そうと工具でねじを回した際に、カバーの一部が分かれるような割れが確認された(カバー取り外し

時に割れたのか、以前より割れが発生していたのかは特定できない)。また、乾燥剤挿入口およびカバーに錆が多量に付着していることが確認された。

調査の結果、当該気体検出器の乾燥剤挿入口カバーの割れ箇所に着の付着が確認されたことから、乾燥剤挿入口カバーの割れ箇所より外気が侵入し、マイクロスイッチ室内が徐々に吸湿したことで、マイクロスイッチの接点間の絶縁が低下して回路が導通し、警報発信に至ったものと推定される。

- (1) 1, 2号機予備変圧器の気体検出器（健全側を含む2台）について、同型式の新品に取替えを実施した。
- (2) 1, 2号機予備変圧器の気体検出器と同型式の気体検出器を使用している他の変圧器の気体検出器7台の外観点検を実施し、異常がないことを確認した。
- (3) 3号機主変圧器、所内変圧器、予備変圧器および非常用変圧器は、引き続き変圧器点検で回路の絶縁抵抗測定を実施することとする。また、2号機起動変圧器および1, 2号機予備変圧器は、今後、変圧器の点検において回路の絶縁抵抗測定を追加し、絶縁抵抗値の傾向監視を行うことで、気体検出器の警報発信回路の健全性の確認を行うこととする。

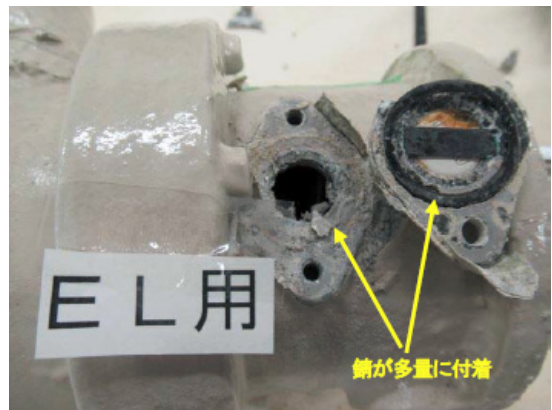
【乾燥剤挿入口カバー取り外し】

から、変圧器点検等の作業時に、当該箇所に接触することなどにより割れが発生し、その後の点検において実施した補修塗装により、割れが発見できなかったものと推定される。

- (4) 変圧器点検等の作業時は、気体検出器等の計器に注意するとともに、必要に応じて防護措置を実施して作業することを関係者に周知する。

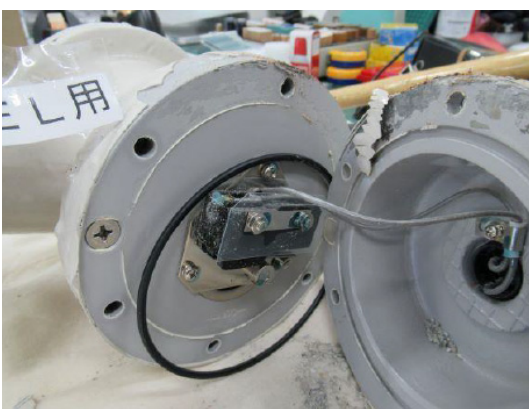
【マイクロスイッチ室】

2台ともマイクロスイッチ室内の腐食などの異常なし。

不具合発生側	健全側
マイクロ スイッチ室	開放前	0.2MΩ	500MΩ
	開放後	30MΩ※	500MΩ

※マイクロスイッチ室を開放したことにより環境が改善され絶縁が回復したものと考えられる。(絶縁抵抗は、開放の2時間後に測定を実施)

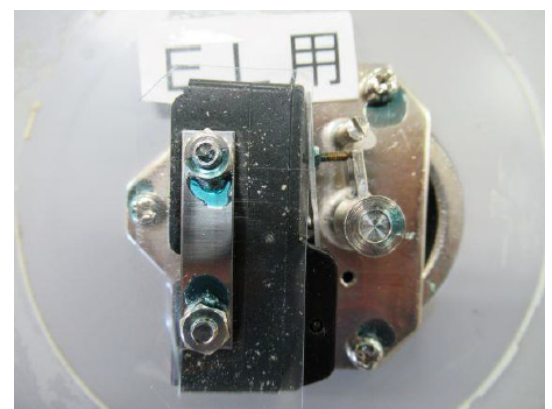
【マイクロスイッチ】

2台ともマイクロスイッチ接点に錆の付着は無く異常なし。

マイクロスイッチの絶縁抵抗測定を実施し、不具合が発生した気体検出器の絶縁抵抗の低下が確認された。マイクロスイッチ室を開放し調査を実施するため、開放前後で絶縁抵抗測定を実施した。
