伊方発電所第 3 号機
総合排水処理装置の配管からの
塩酸の漏えいについて

令和 3 年 1 1 月
四国電力株式会社

伊方発電所第3号機 総合排水処理装置の配管からの塩酸の漏えいについて

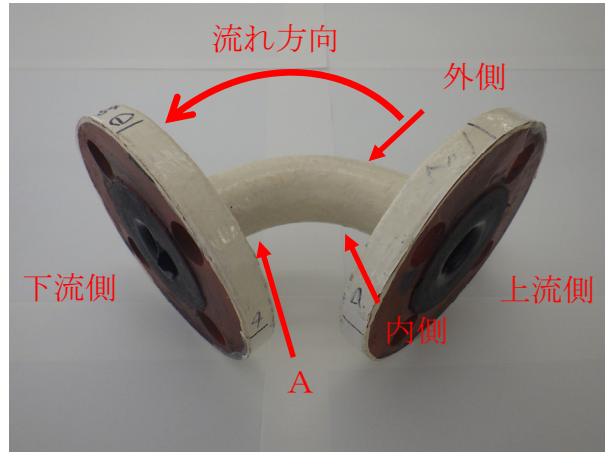
漏えいした配管

当該配管（ポリエチレンライニング付きの配管用炭素鋼鋼管^{※2}）の外面を目視にて調査した結果、流れ方向下流側の配管に約1mm（幅）×15mm（長さ）の貫通孔が1箇所確認された。貫通孔近傍の外面に傷、腐食等が確認されなかったことから、外面からの損傷ではなく内面からの損傷により貫通孔が生じた可能性がある。

- (1) 漏えいが生じた配管を新品に取替えて復旧した。
- (2) 3号機総合排水処理装置の当該箇所以外の塩酸注入配管について点検を行い、ライニング皮膜に膨れが確認された3箇所について、新品に取替えた。
- (3) 3号機総合排水処理装置の塩酸注入配管のライニング皮膜に膨れが確認されなかった箇所についても、同時期に製作・施工されたものについて、今後膨れが生じる可能性が排除できないことから、念のため新品に取替えを行う。
- (4) 1, 2号機純水装置、3号機純水装置および3号機海水淡水化装置の塩酸注入配管については、今後配管を取り外してライニング皮膜の膨れ等の点検を行い、膨れ等の劣化兆候が確認された場合、取替えを行う。
- (5) 塩酸注入配管（ポリエチレンライニング付きの配管用炭素鋼鋼管）のガスケット取替えを行う際には、配管接続部のポリエチレンライニング皮膜の膨れ等の異常の有無について確認することとし、その旨を作業要領書に反映する。

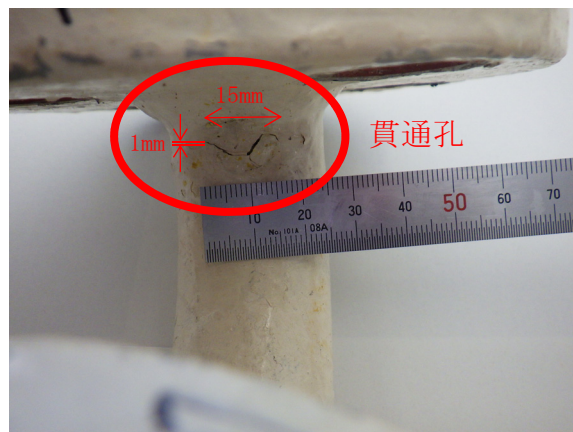
A部

また、流れ方向下流側の配管接続部において、配管内面に施工されたライニング皮膜の裂けが1箇所確認され、裂け箇所近傍においてライニング皮膜は鋼管から剥離し膨らんだ状態となっていた。これより、配管端部のライニング皮膜が裂けることで穴が開き、内部流体である塩酸が侵入した可能性がある。

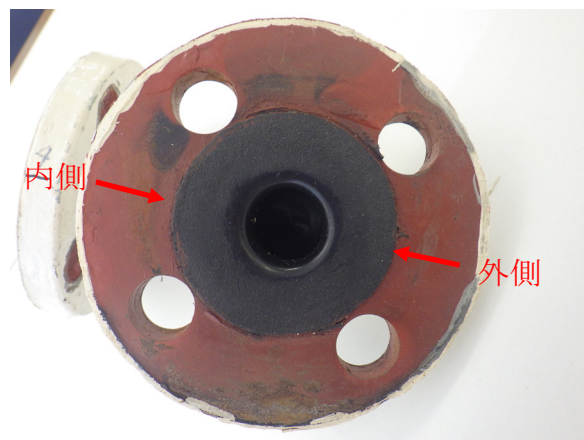
上流側

当該箇所以外には貫通孔や裂け等の異常は確認されなかった。

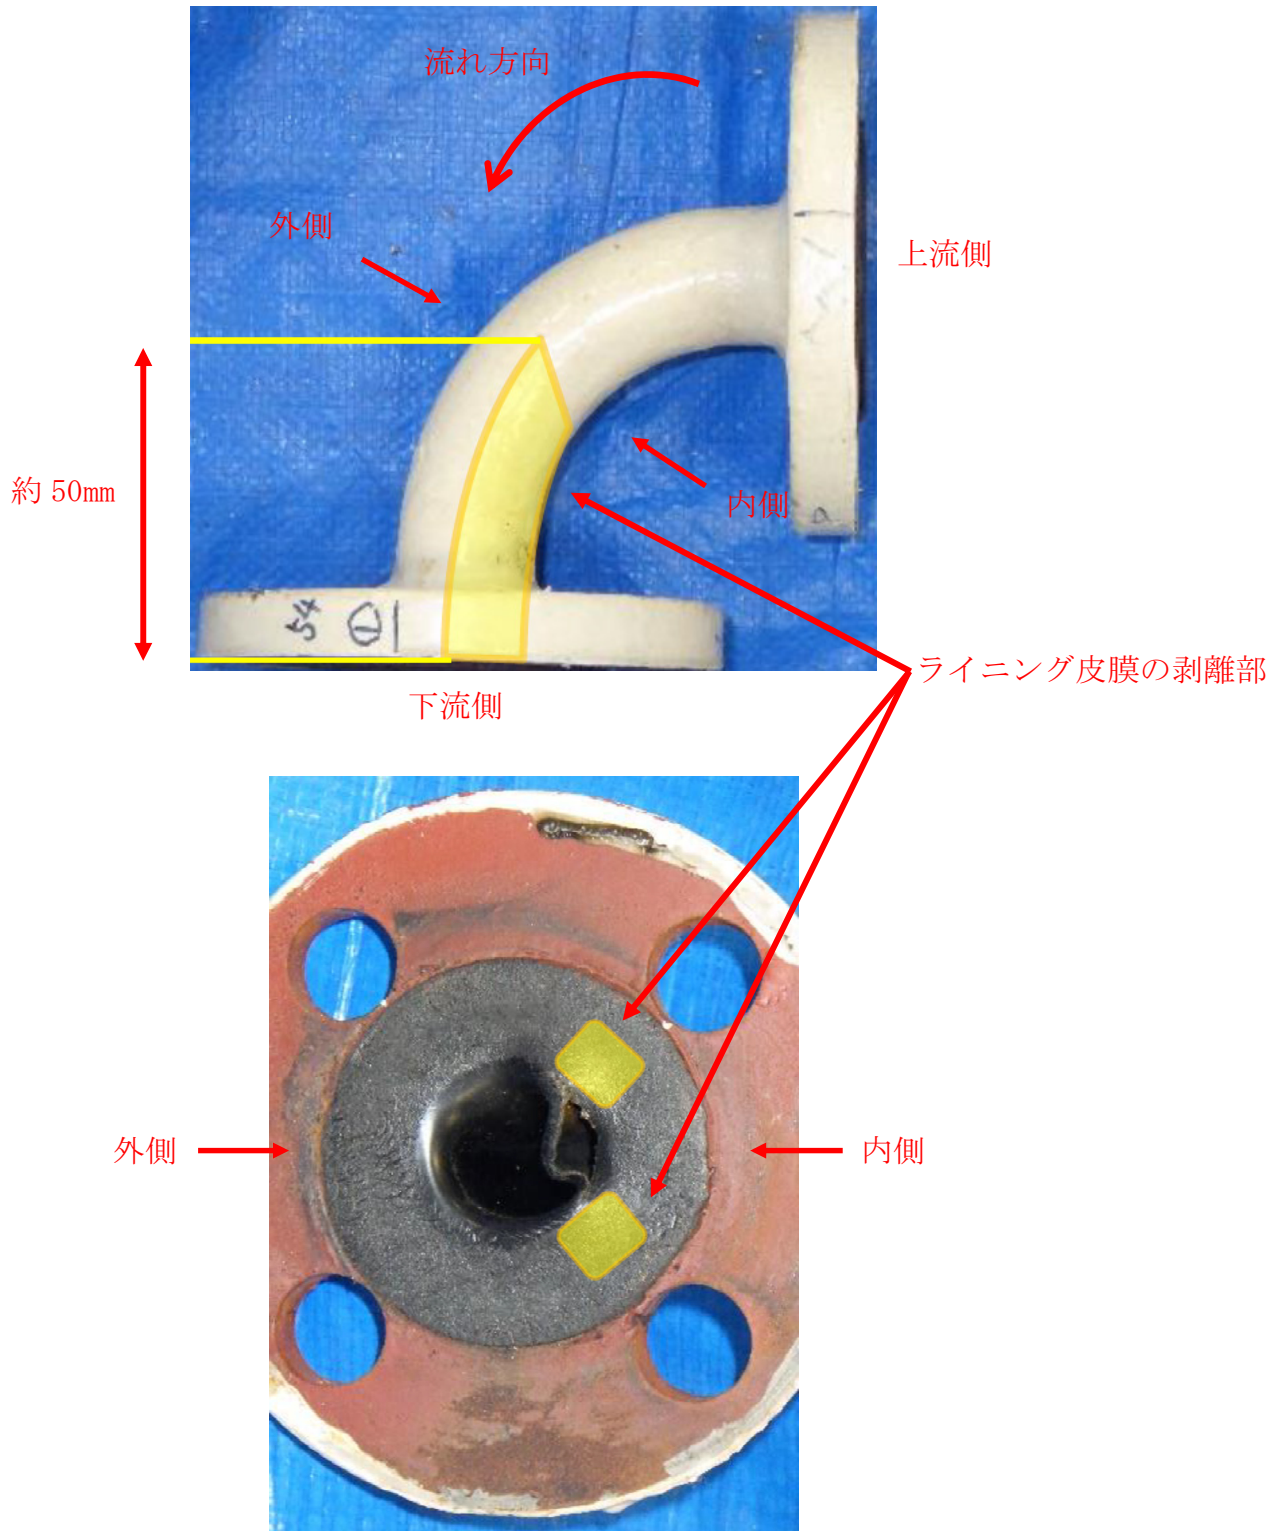
ライニング皮膜の密着状態

ライニング皮膜の密着状態を調査した結果、外観調査で確認された皮膜の膨れが確認された箇所近傍において、約 50mm の範囲で皮膜の剥離が発生していた。

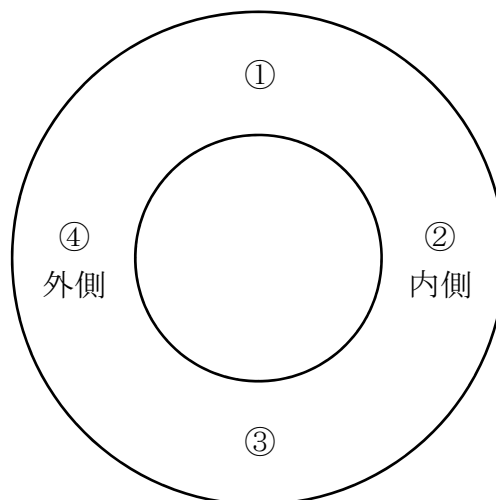
測定箇所図

ライニング皮膜の厚さ測定を実施した結果、規格値^{※3}を満たしており、皮膜厚さに異常はなかった。(流れ方向下流側の膨れが確認された箇所近傍を除く)

測定箇所		測定結果 (mm)				基準値 (mm)
		①	②	③	④	WSP039※ ²
上流側	シール面	1.7	1.65	1.6	1.65	0.5 以上
	管内面 (管端より 20mm の地点)	1.5	1.3	1.7	2.1	
下流側	シール面	1.6	1.7	1.3	1.4	
	管内面	※ 1

※ 1 : 皮膜の剥離のため、測定不可

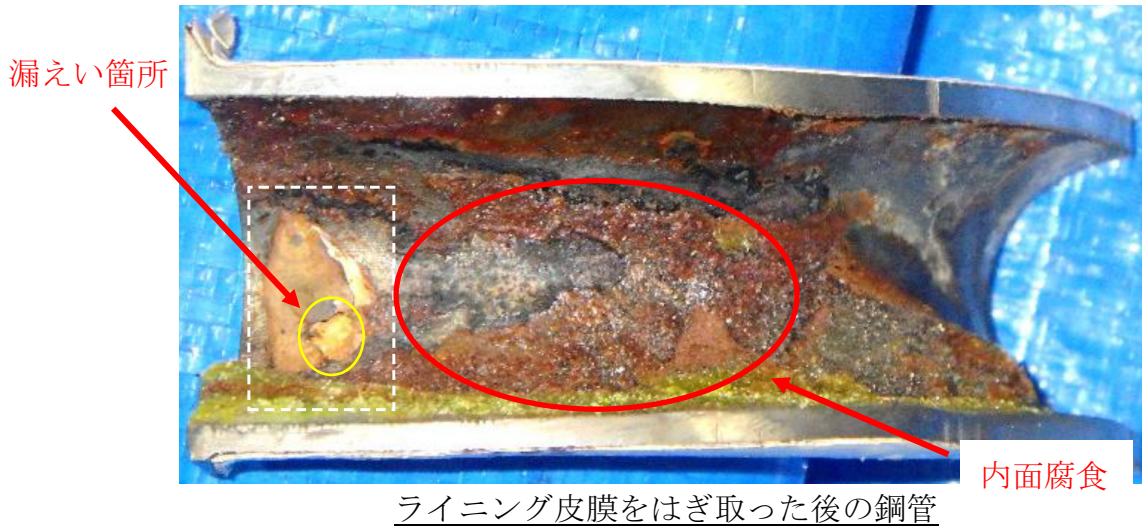
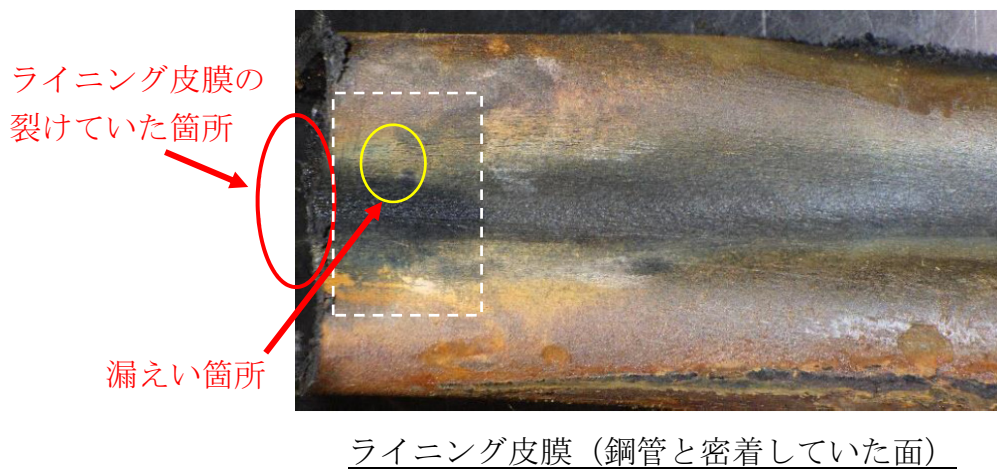
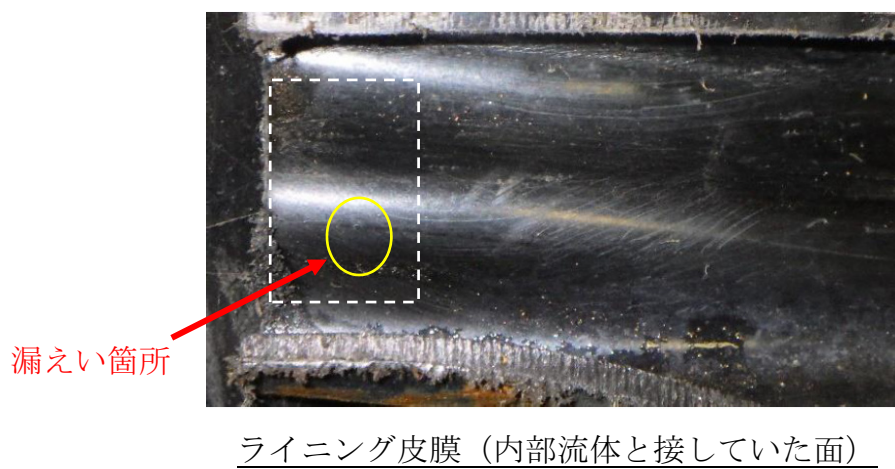
ライニング皮膜はぎ取り後の観察

当該配管を切断した後、ライニング皮膜をはぎ取り、ライニング皮膜と鋼管の密着面を観察した。ライニング皮膜をはぎ取った後の鋼管は、貫通孔近傍に塩酸が原因と推定される内面腐食が確認された。それ以外の箇所では、腐食による減肉等の異常は確認されなかった。ライニング皮膜の鋼管と密着していた面は、貫通孔以外の箇所では、裂け等の損傷は確認されなかった。

また、ライニング皮膜の内部流体と接していた面についても、貫通孔以外の箇所では、裂け等の損傷は確認されなかった。

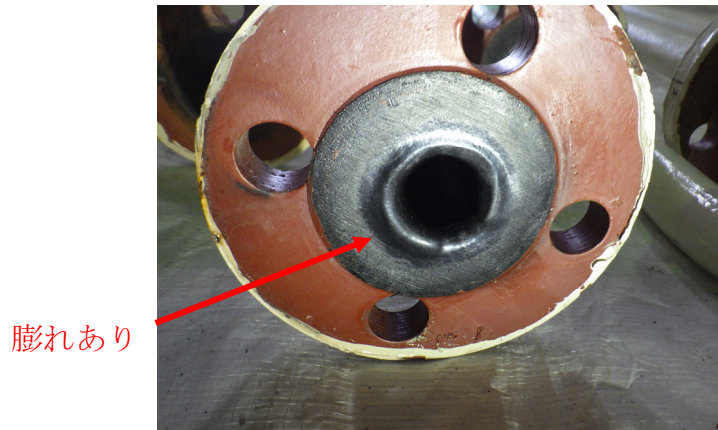
膨れあり

3号機総合排水処理装置の塩酸注入配管55箇所（今回漏えいした箇所は除く）について、配管を取り外し目視により配管内面ライニングの膨れ等の調査を行ったところ、3箇所においてライニングの若干の膨れが確認された。3箇所以外については、膨れ等の異常はなく、有意な劣化兆候は確認されなかった。

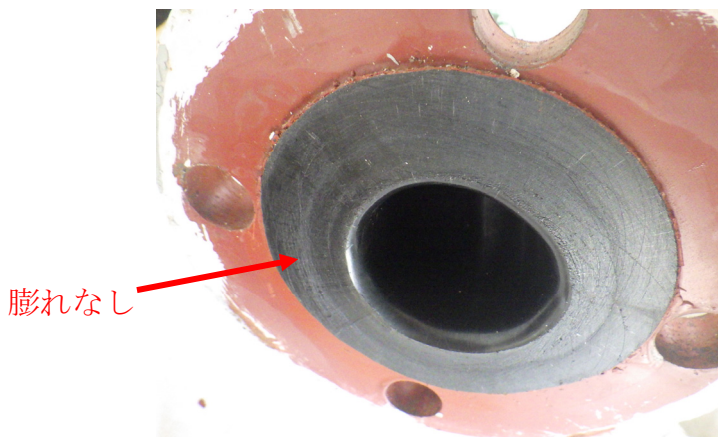
膨れなし

3号機プラント復水脱塩装置の塩酸注入配管について、配管を取り外し目視により配管内面ライニングの膨れ等の調査を行ったところ、3号機総合排水処理装置の配管で見られた膨れ等の異常はなく、有意な劣化兆候は確認されなかった。

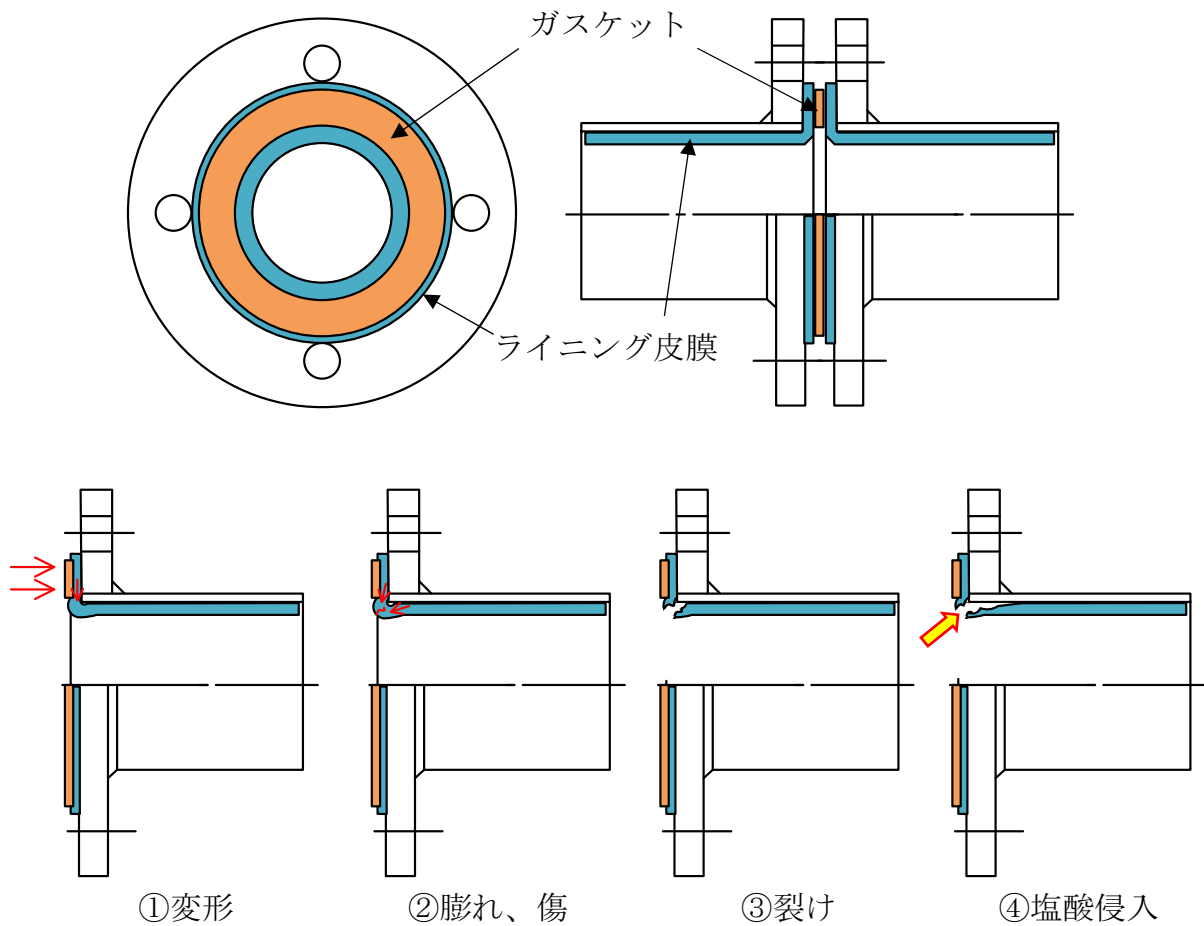
損傷メカニズム検討

配管接続部は締め付け力により、ガスケットがライニング皮膜を押し付けた状態となっており、通常、ガスケットおよびライニング皮膜は、それぞれ適切に微小な弾性変形をすることにより内部流体が流出しないよう密着性を保っている。ここで、一般的にライニング皮膜を含むゴムは経年使用により硬化し柔軟性が低下することが知られているため、ガスケットがライニング皮膜を押し付ける力により、ライニング皮膜が微小な変形にとどまらず膨れが発生し、膨れの頂部に応力が集中すると、ライニング皮膜の柔軟性の低下と相まって微小な傷が生じて裂けた可能性がある。

調査の結果、腐食は内面から生じたものと考えられ、配管接続部の締め付け力によりガスケットがライニング皮膜を押し付け、ライニング皮膜に膨れが発生し、膨れた箇所に応力が集中することでライニング皮膜の柔軟性の低下と相まって微小な傷が生じ、ライニング皮膜が裂け、そこから内部流体である腐食性の高い塩酸が侵入することにより鋼管の腐食が進展し、漏えいに至ったものと推定される。

- ①配管接続の締め付け力により、ライニング皮膜に変形が生じる。
- ②変形により膨れが発生し、膨れた箇所に応力が集中することで微小な傷が生じる。
- ③ライニング皮膜が裂ける。
- ④塩酸が侵入し鋼管が腐食する。
