伊方発電所から通報連絡のあった異常に係る原因と対策の報告について（令和4年1月分）

伊方発電所における異常時通報に係る  
原因と対策の報告書の提出について

雑固体焼却炉建家空調装置の不具合について

令和4年4月

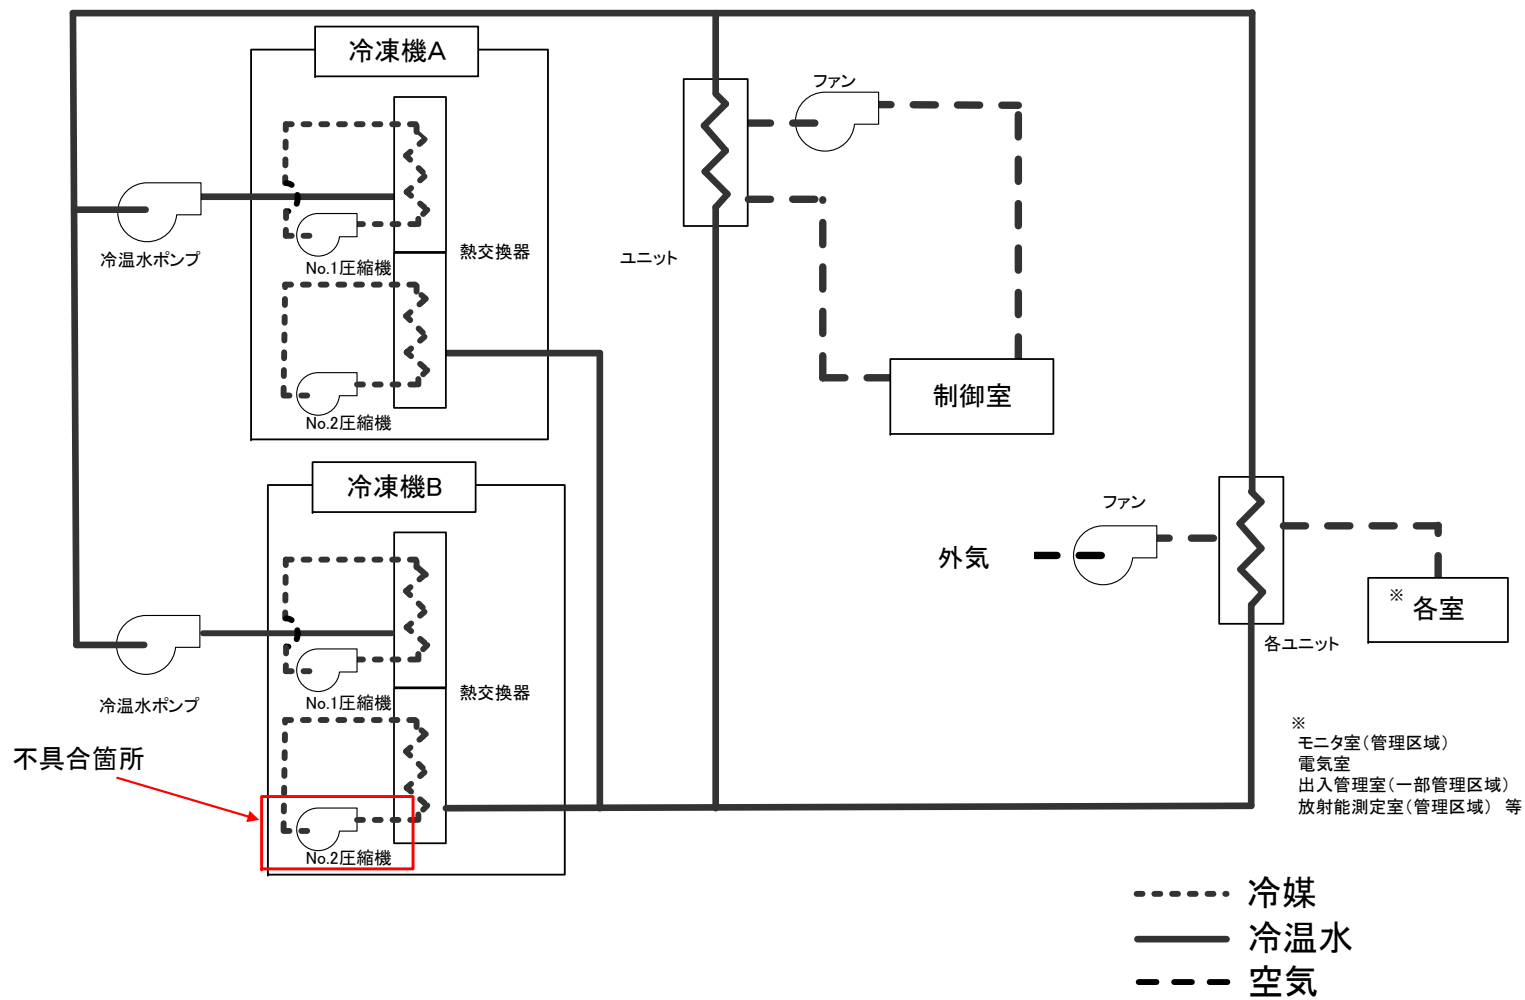
雑固体焼却炉建家空調装置 概略系統図

伊方発電所雑固体焼却炉設備<sup>※2</sup>は定期点検のため停止中のところ、令和4年1月15日3時16分に1、2号機中央制御室にて雑固体焼却炉建家<sup>※3</sup>の440V母線地絡および空調装置（冷凍機B）のトリップに関する警報が発信した。

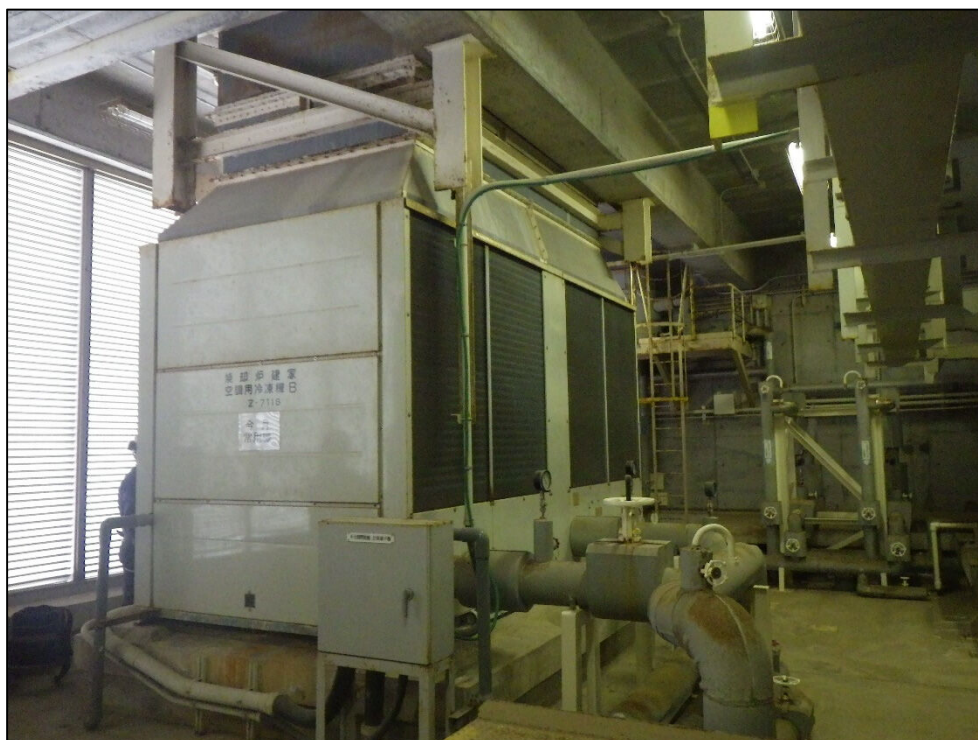
冷凍機B全景

その後、メーカーによる調査を開始し、保守員が1月18日10時15分、冷凍機Bに設置されている圧縮機<sup>※4</sup>の電動機に不具合があることを確認した。

- (1) 当該冷凍機は製造終了品であり、部品取替等による修繕が困難であるため、冷凍機一式を最新型のものに取替える。
- (2) 取替までの間運転する冷凍機Aについて、運転状態の監視強化として圧縮機の振動測定を行うとともに目視点検を追加（月1回）する。

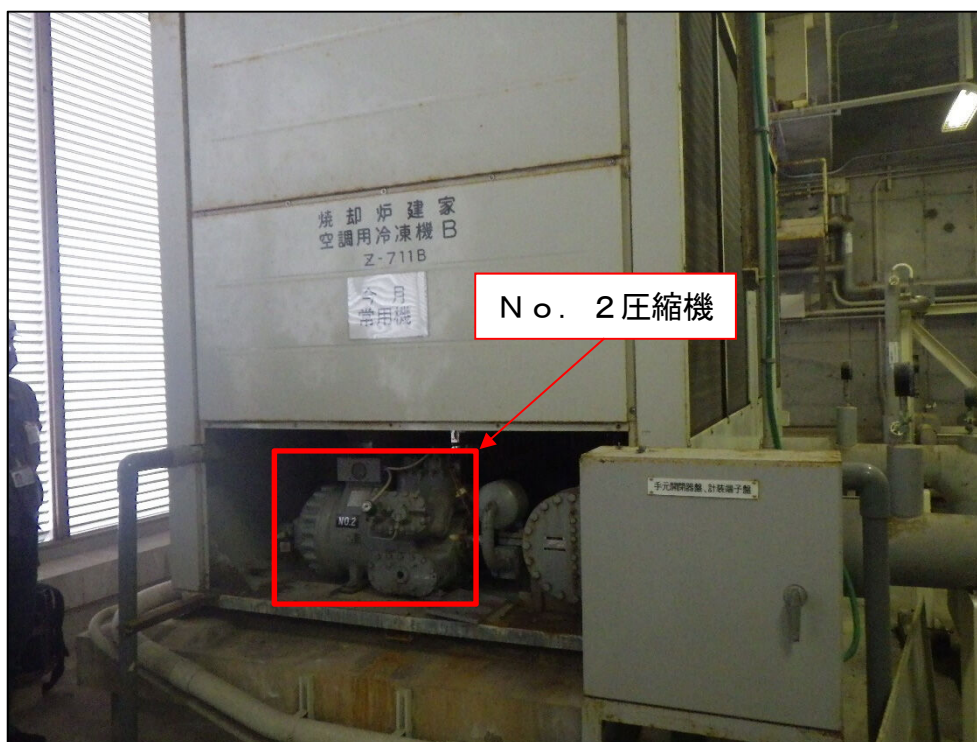
冷凍機B 内部状況

冷凍機B内部の機器について外観目視確認および絶縁抵抗測定を実施したところ、2台ある圧縮機のうちNo. 2圧縮機の電動機の絶縁抵抗が低下していることを確認した(絶縁抵抗値0Ω)。

なお、その他の機器について異常は認められなかった。

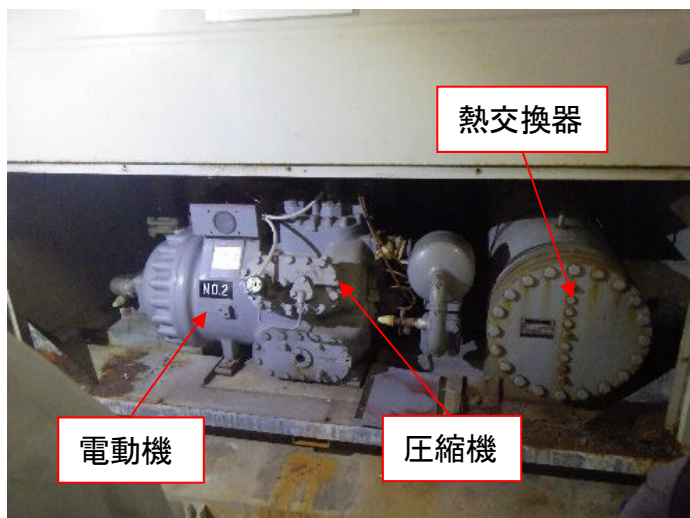
(圧縮機諸元)

電動機の絶縁低下の原因としては、周囲温度の影響、湿度の影響、汚れの影響、電氣的な影響および機械的な影響が考えられるが、当該圧縮機電動機は半密閉式のため汚れ、湿度等の影響は低く、現地調査にて圧縮機内部の機械的損傷がなかったこと、設備の施工不良が認められなかったことから、経年的な劣化に加え、サージ<sup>※6</sup>等の電氣的影響により固定子巻線被覆の絶縁が損傷したものと推定した。

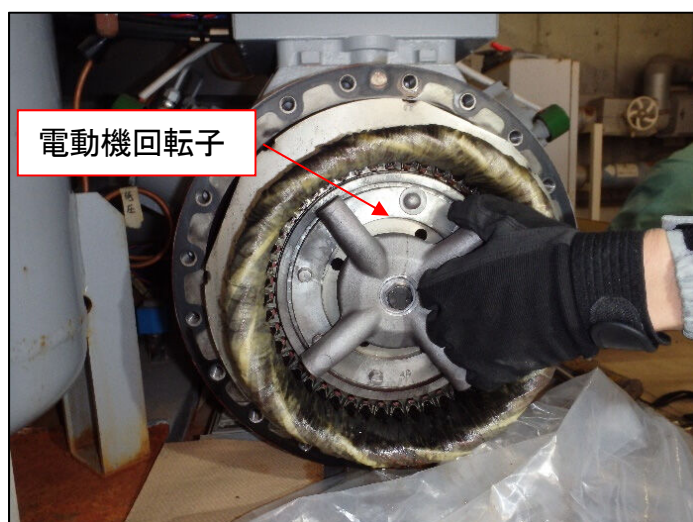
(ハンドターニング実施状況)

- ・電動機回転子にてハンドターニングを実施したところ、擦れ等の異常は確認されなかった。

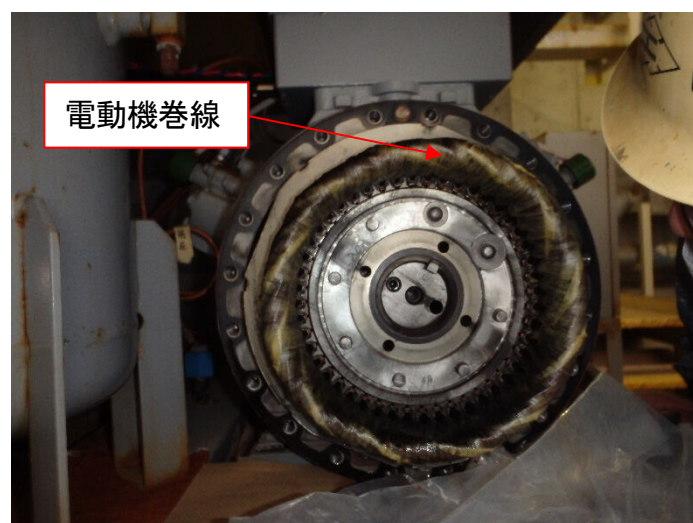
(外観確認状況)

- ・目視可能範囲の電動機巻線等について外観確認を実施したところ、被覆損傷等の異常は認められなかった。
