伊方発電所から通報連絡のあった異常に係る原因と対策の報告について（令和4年3月分）

伊方発電所第 3 号機
使用済燃料ピット監視カメラの異常について

令和 4 年 7 月
四国電力株式会社

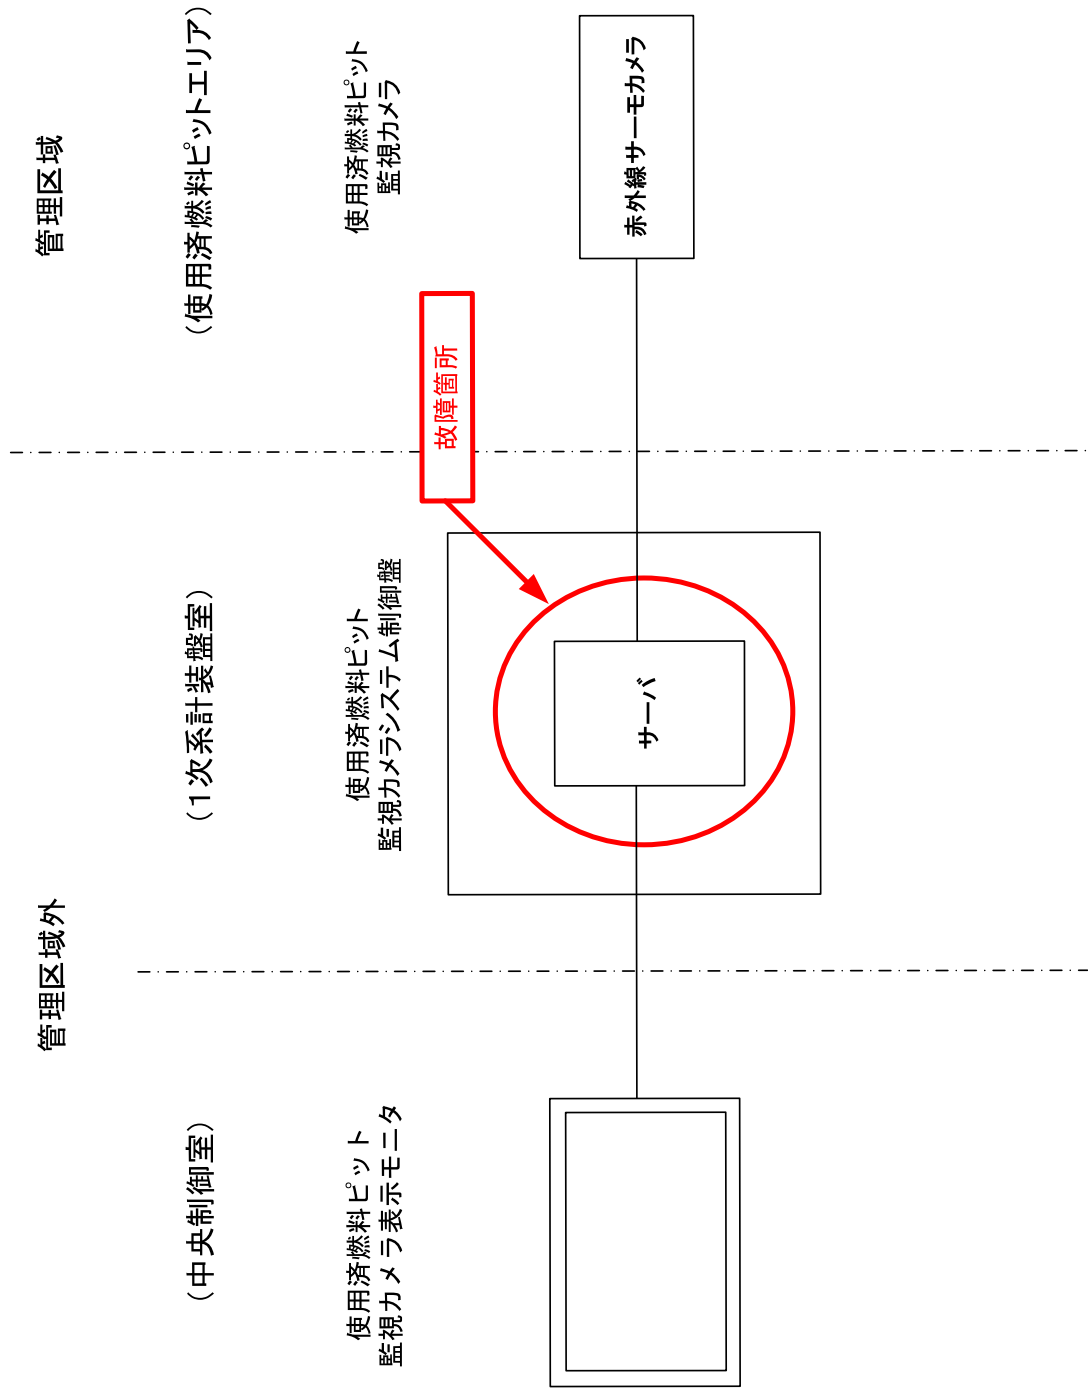
伊方発電所第3号機 使用済燃料ピット監視カメラシステム 概略系統図

現地を確認したところ、使用済燃料ピット監視カメラシステム制御盤^{※5}のサーバ^{※6}の故障により、監視カメラの画像が使用済燃料ピット監視カメラ表示モニター^{※7}に表示できなくなったものと推定した。

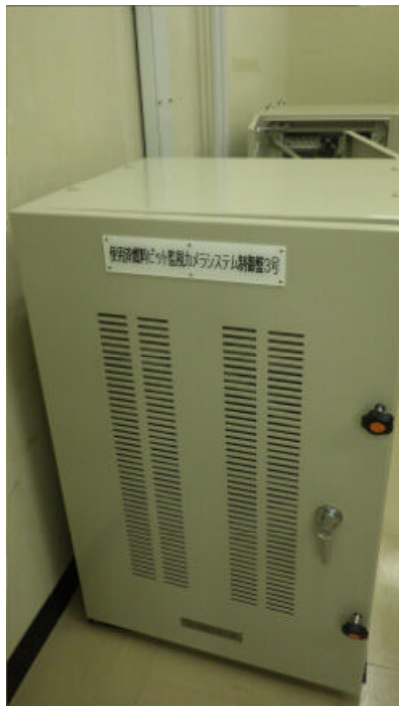
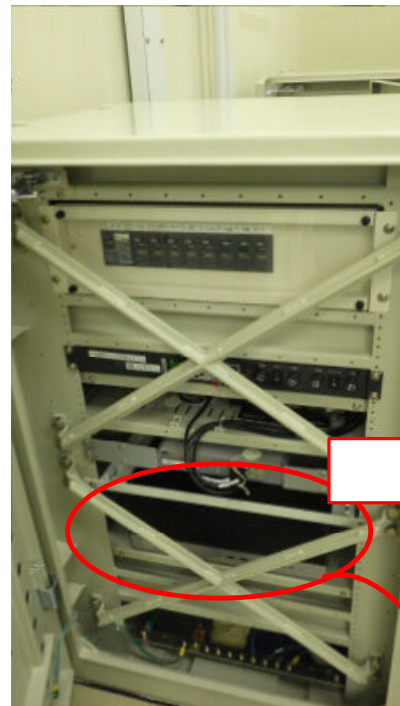
故障箇所

使用済燃料ピット監視カメラシステム制御盤(左:扉開放前、右:扉開放後)

そのため、当該サーバを予備品に交換後、監視カメラの画像表示状態に問題がなく、設備に異常がないことを確認し、同日14時57分に運転上の制限の逸脱から復帰し、通常状態に復旧した。

(1) メーカーにおいて、サーバの負荷を低減させるため、「ハードディスクの省電力設定」、「CPUの省電力設定」および「高速起動設定」の無効化を実施した。また、当該対策を実施したサーバについて、事象発生時に取り替えた予備品との交換を実施した。

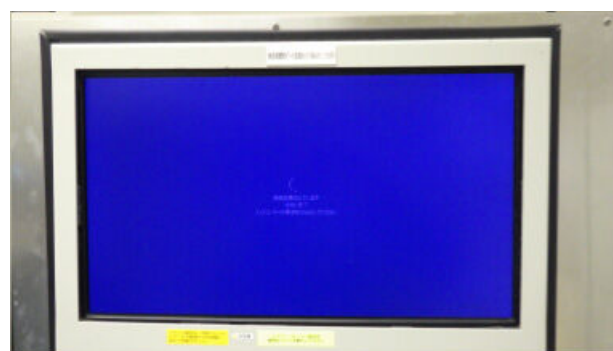
当該サーバが起動しない間、使用済燃料ピット監視カメラ表示モニタは、起動画面のまま動作しない状況となったことから、当該サーバの不具合であると判断した。

使用済燃料ピット監視カメラ表示モニタの状況(事象発生時)
