伊方発電所から通報連絡のあった異常に係る原因と対策の報告について（令和4年1月分）

伊方発電所における異常時通報に係る
原因と対策の報告書の提出について

伊方発電所第 3 号機
エタノールアミン排水処理装置
ガス希釈ファンの不具合について

令和 4 年 4 月
四国電力株式会社

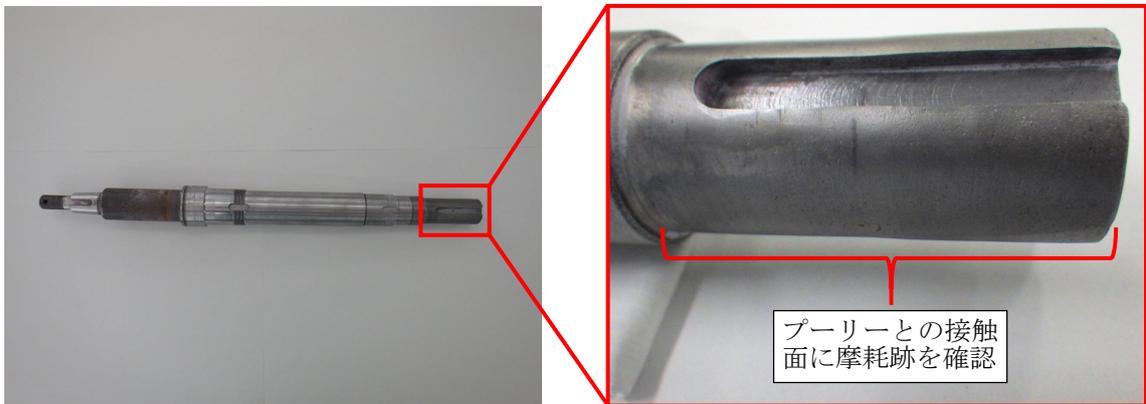
a. 主軸

プーリーとの接触面に摩耗は認められたが、傷、割れ等はなかった。

調査の結果、平成17年に止めねじを取替えて以降、運転中の微小な振動の繰り返しにより止めねじのねじ部先端が徐々にへたり、止めねじの主軸およびキーへの食い込み力が低下したことにより主軸およびプーリーの一体化が低下し、運転中の微小な振動でプーリーががたついたことにより、プーリーが脱落したものと推定される。

- (1) 当該ファンの主軸、プーリー、キーおよび止めねじ等を新品に取替えた。
- (2) ガス希釈ファンAおよびガス希釈ファン以外の類似機器4台について、止めねじを新品に取替える。
- (3) ガス希釈ファンおよび類似機器のうち2台については、不具合またはその兆候が確認された場合に点検・修繕を実施することとしていたが、これまでの運転日数をふまえて点検周期を6年に設定した。
- (4) 止めねじ取替え判断基準の設定が困難であるため、ガス希釈ファンおよび類似機器点検時は、止めねじにへたりが確認された場合のみではなく、点検のたびに止めねじを新品に取替えることを作業要領書に追加した。
- (5) ガス希釈ファンについては、巡視点検時にプーリーの目視点検を容易にできるようなメッシュ状のカバーに取替える。

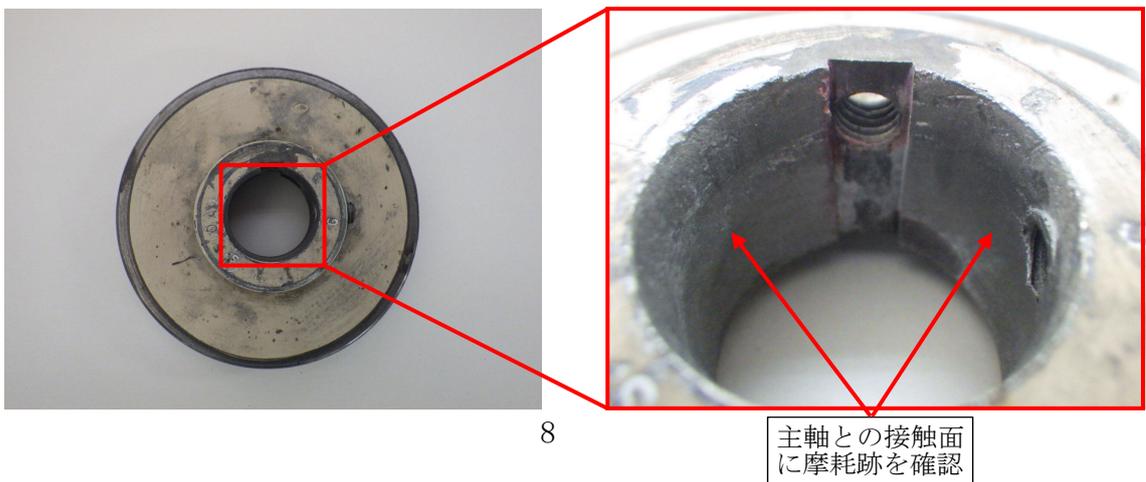
b. プーリー

主軸との接触面に摩耗は認められたが、傷、割れ等はなかった。

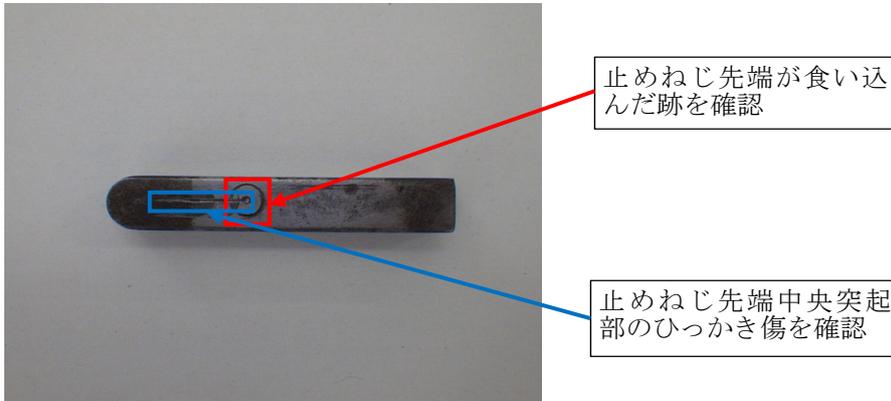
c. キー

止めねじ^{※7}先端が食い込んだ跡と、キーが抜ける際にできた止めねじ先端中央突起部のひっかけ傷は認められたが、割れ等はなかった。

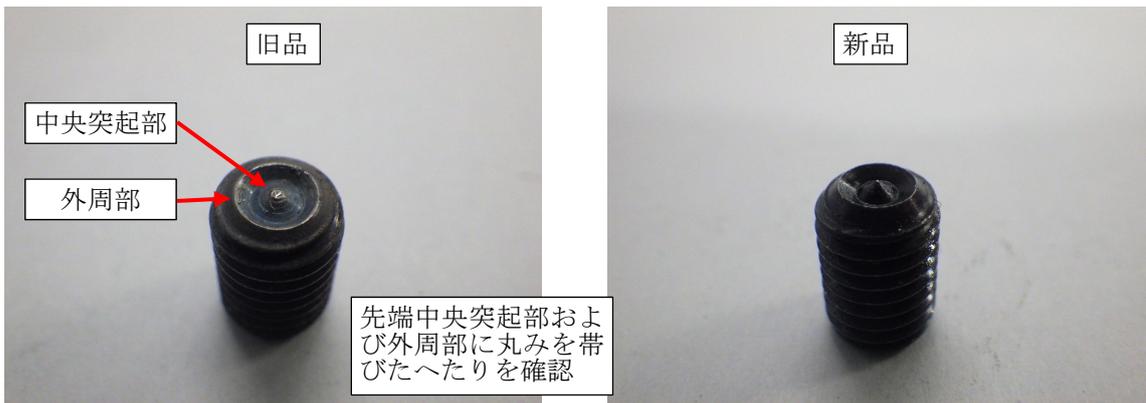
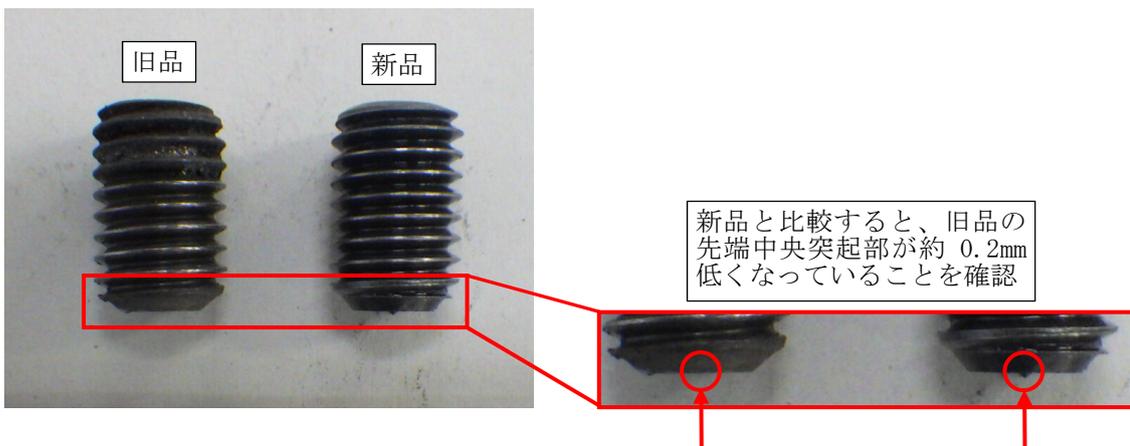
d. 止めねじ

止めねじ2個について新品と比較したところ、どちらも、

- ・先端中央突起部および外周部に丸みを帯びたへたりが認められた。
- ・先端中央突起部の高さが低くなっていることが認められた。

また、止めねじのねじ山に割れ、欠けは認められず、プーリーへのねじ込みにおいてもねじ山の摩耗によるがたつきは認められなかった。

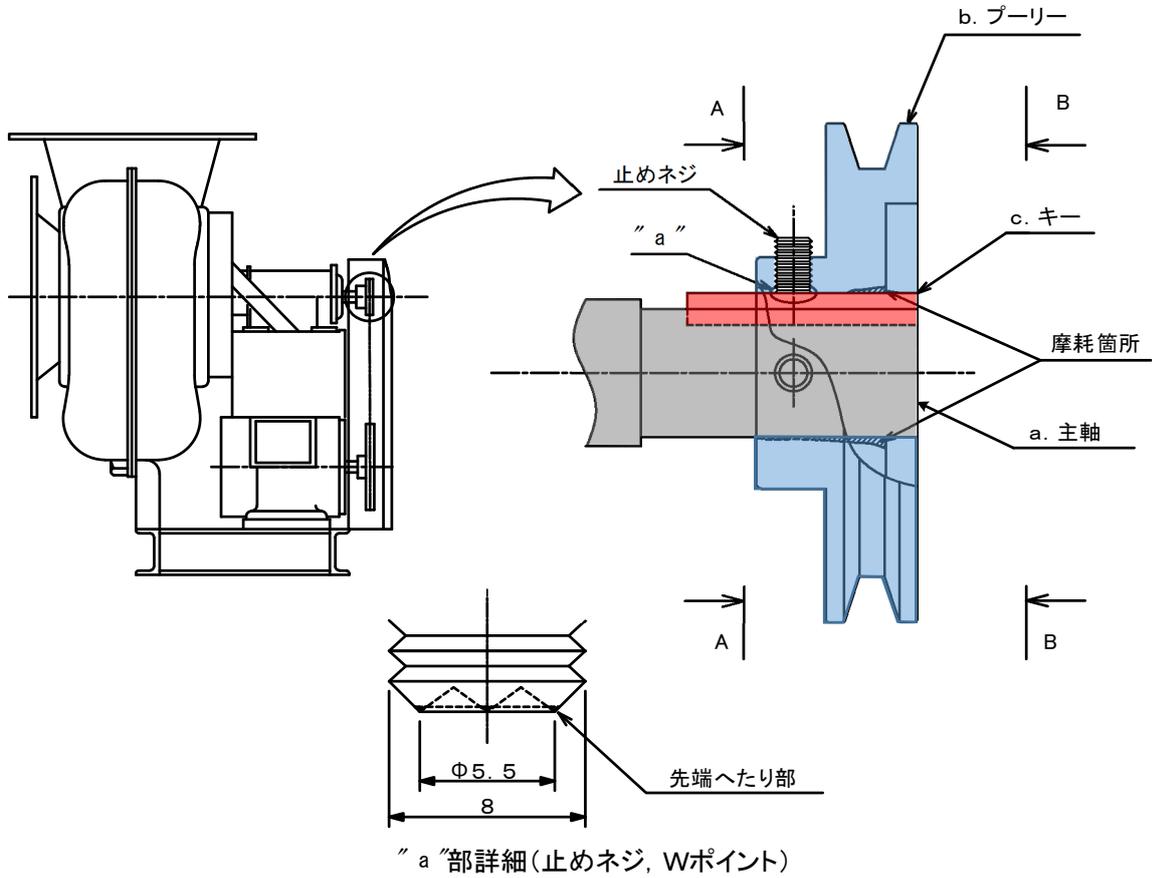
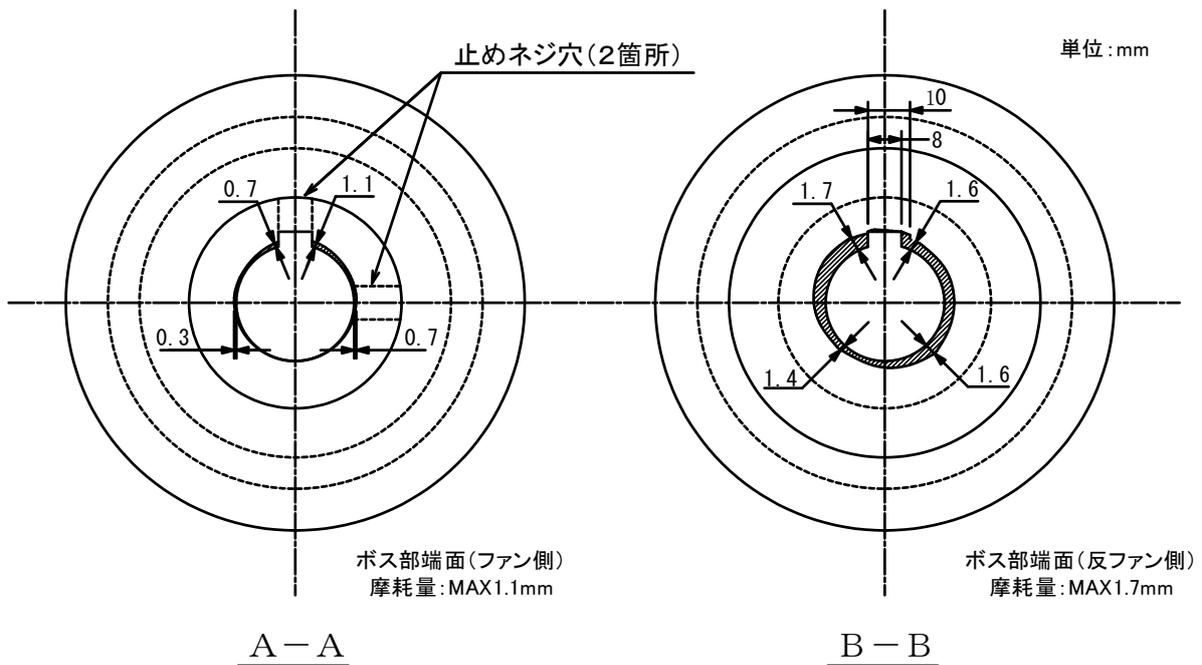
e. 主軸とプーリーの摩擦状況

点検した結果、主軸とプーリーの接触面に摩耗が認められたことから、当該ファンの主軸、プーリーおよびその他構成部品を新品に取替え、1月24日16時57分運転状態に異常のないことを確認し、通常状態に復旧した。
