伊方発電所から通報連絡のあった異常に係る原因と対策の報告について（令和4年3月分他）

伊方発電所第 3 号機  
エタノールアミン含有排水生物処理装置からの  
苛性ソーダの漏えいについて

令和 4 年 6 月  
四国電力株式会社

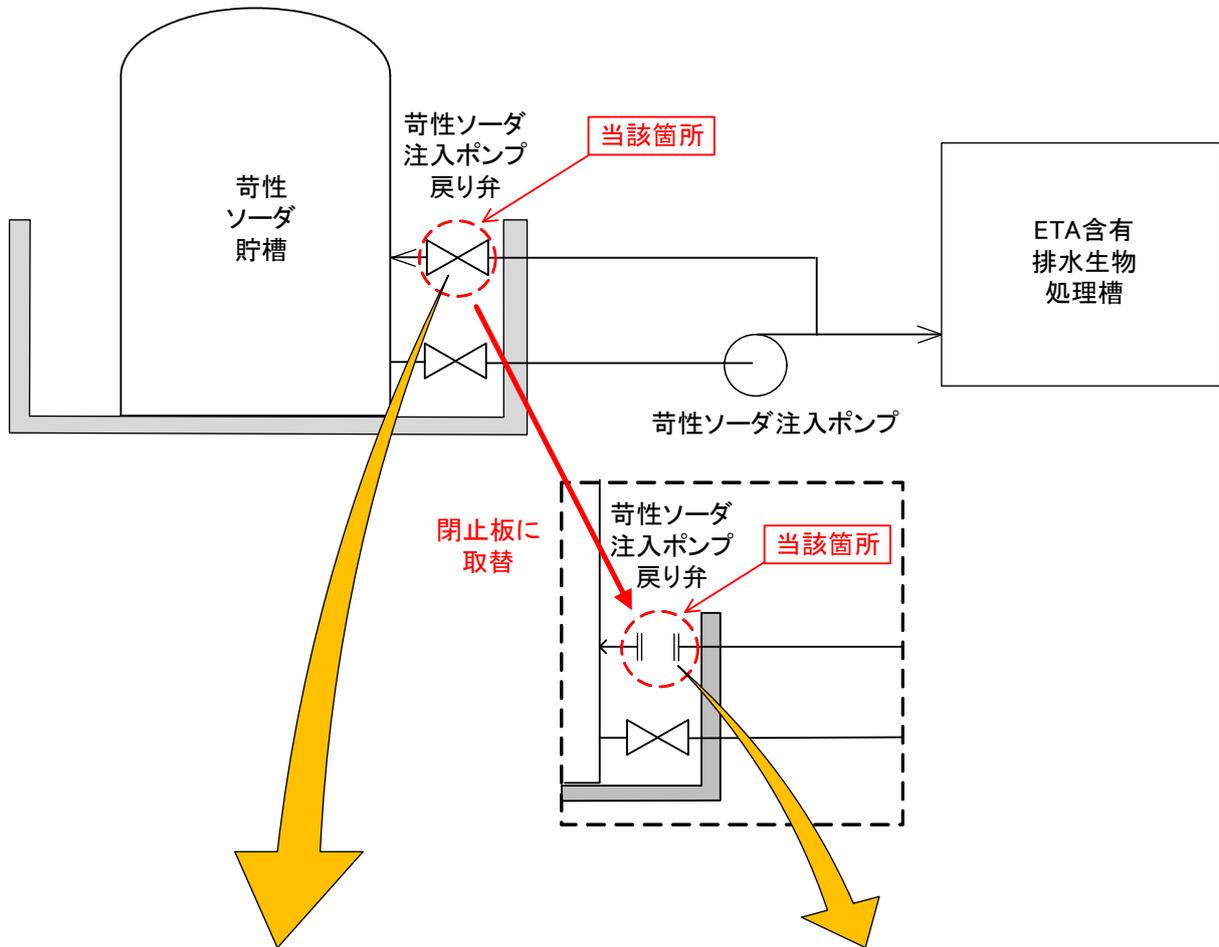
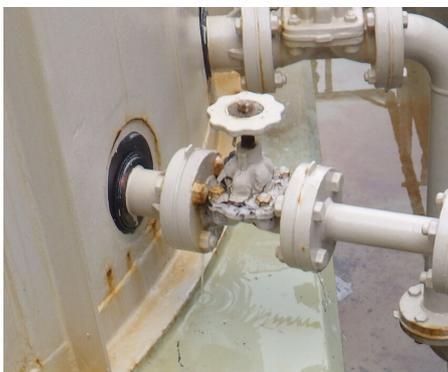
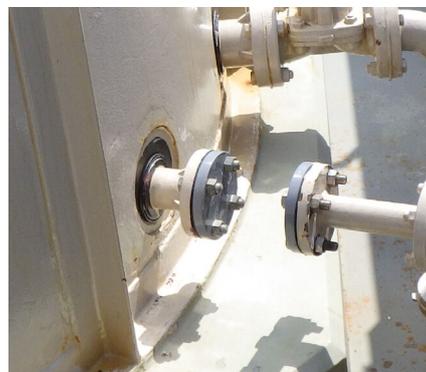
伊方発電所3号機 エタノールアミン含有排水生物処理装置  
概略系統図

伊方発電所3号機は、通常運転中のところ、3月23日11時40分にエタノールアミン含有排水生物処理装置<sup>※1</sup>（屋外・管理区域外）の苛性ソーダ貯槽<sup>※2</sup>付近から苛性ソーダが漏えいしていることを運転員が確認した。

その後、苛性ソーダ貯槽に直接接続されている苛性ソーダ注入ポンプ<sup>※4</sup>戻り弁からの漏えいを確認したため、当該貯槽の苛性ソーダの抜き取りを行い、3月24日9時30分、保修員が漏えいの停止を確認した。

当該箇所

当該貯槽は、今後使用予定が無いことから、漏えいを確認した弁を取り外し、3月24日13時10分に配管部への閉止板の取り付けを完了した。

閉止板取付

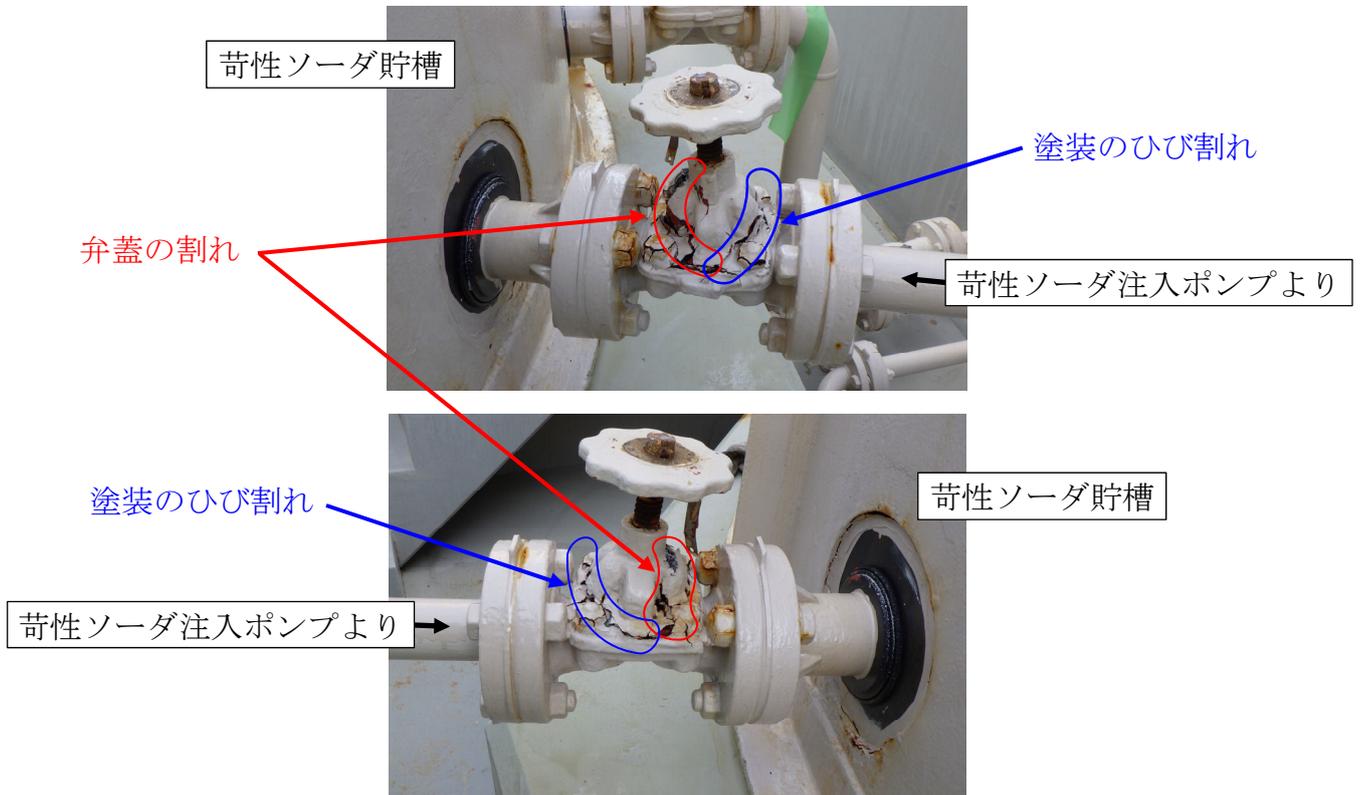
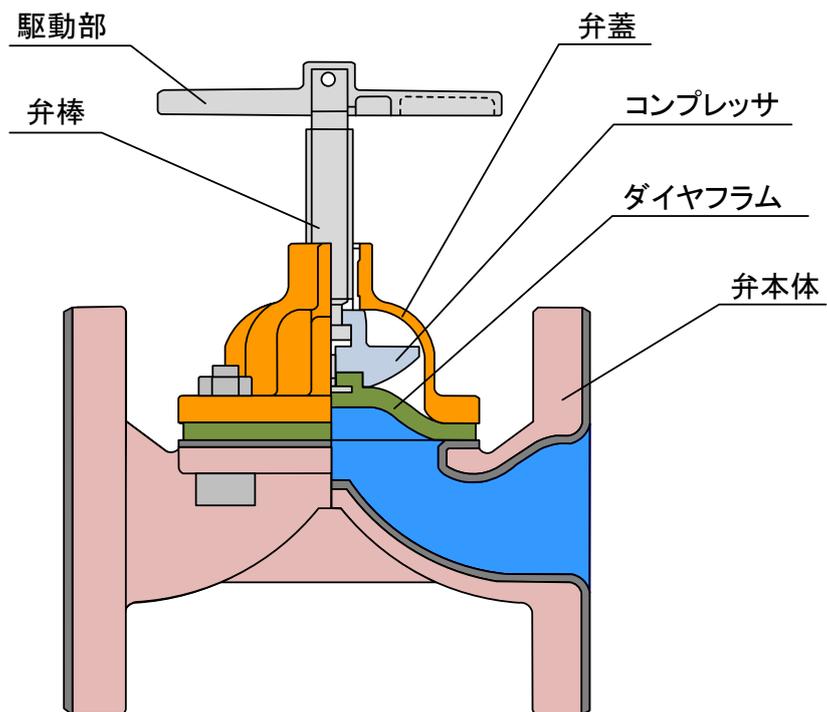
外観調査結果

当該弁の外面の目視点検を実施した結果、弁蓋<sup>※5</sup>の表面塗装にひび割れが確認された。また、表面塗装のひび割れに沿って弁蓋の割れが確認された。表面塗装のひび割れ部および弁蓋の割れ部以外の弁蓋外面にその他の有意な異常はなく、局所的な外力が加わったような形跡もなかった。

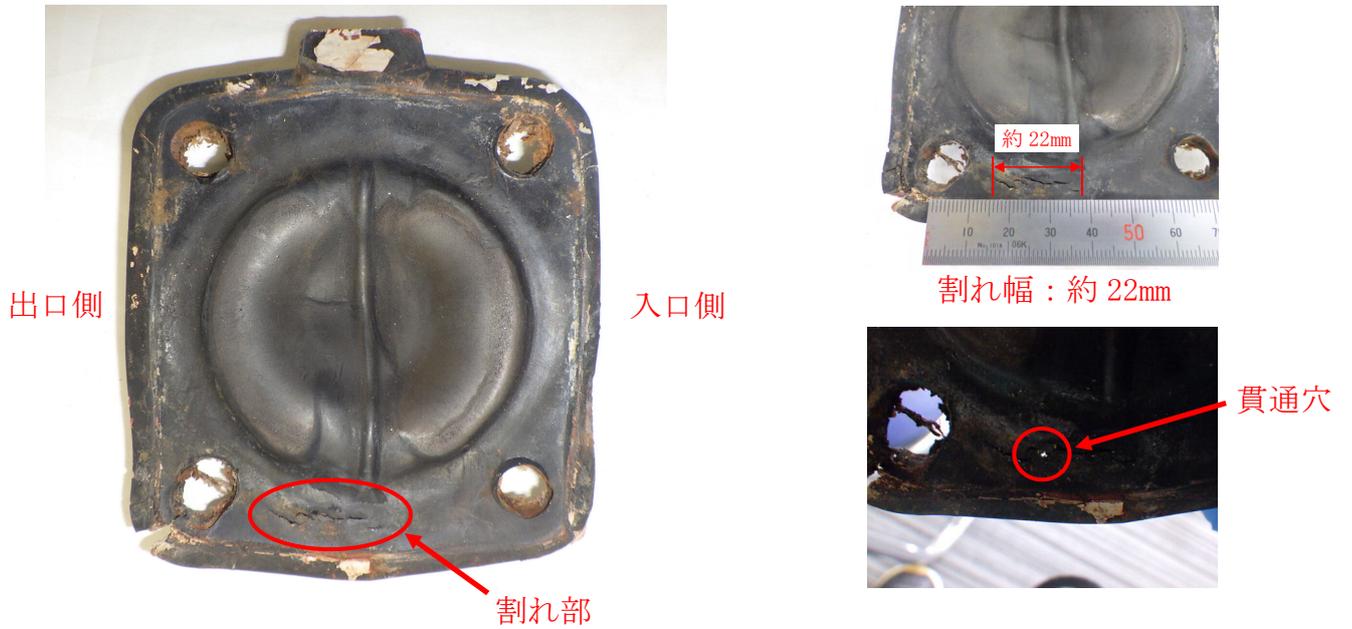
ゴム製ダイヤフラムの状況 (内部流体が接している側)

当該弁を分解し、目視点検を実施した結果、ゴム製ダイヤフラム<sup>※6</sup>に変形が認められ、内部流体が接している側および弁蓋側の一部（同一箇所）に割れが確認され、微小な貫通穴が発生していた。ゴム製ダイヤフラムの厚さ計測において、割れが確認された箇所近傍のゴム製ダイヤフラムの変形（圧縮）量が比較的大きい状況であった。なお、ゴム製ダイヤフラムの内部流体が接している面について、苛性ソーダの影響による異常の有無を確認した結果、ダイヤフラムの変形および割れ以外で有意な劣化は確認されなかった。

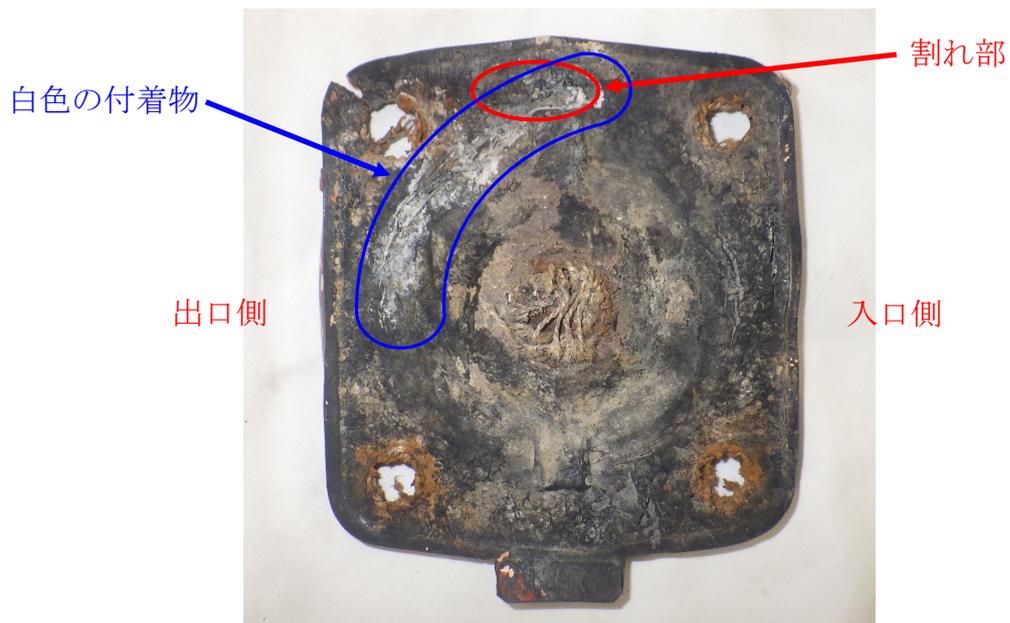
ゴム製ダイヤフラムの状況 (弁蓋側)

弁蓋については、内面から腐食（減肉）が認められ、割れが確認されるとともに、弁蓋の内面およびゴム製ダイヤフラムの弁蓋側に白色の付着物を確認した。

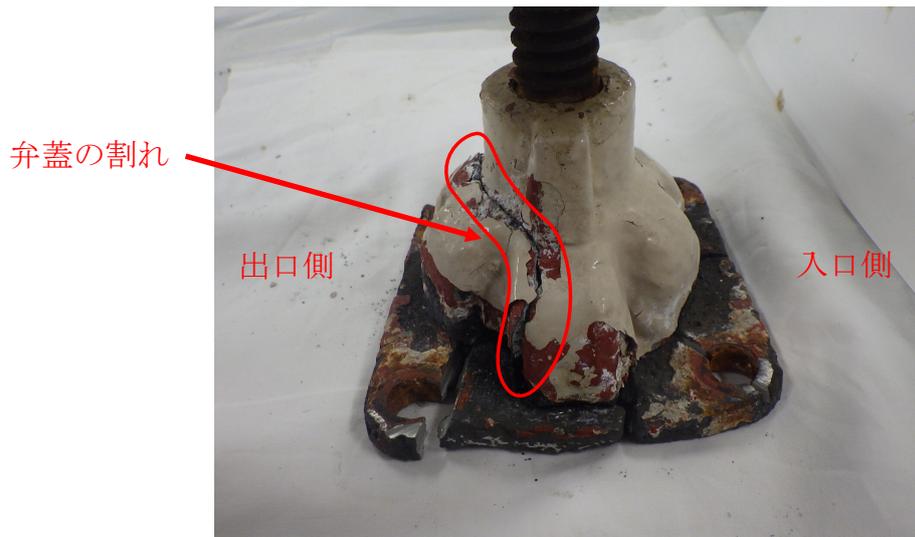
弁蓋の状況

弁蓋の内面およびゴム製ダイヤフラムの弁蓋側に存在した白色の付着物について成分分析した結果、C（炭素）、O（酸素）、Na（ナトリウム）、Al（アルミニウム）、Si（シリカ）、Zn（亜鉛）が検出された。このことから、白色の付着物は「苛性ソーダ」および「弁蓋（ADC12<sup>※7</sup>：アルミニウム合金ダイカスト）が苛性ソーダにより溶かされ溶出したもの」と考えられる。

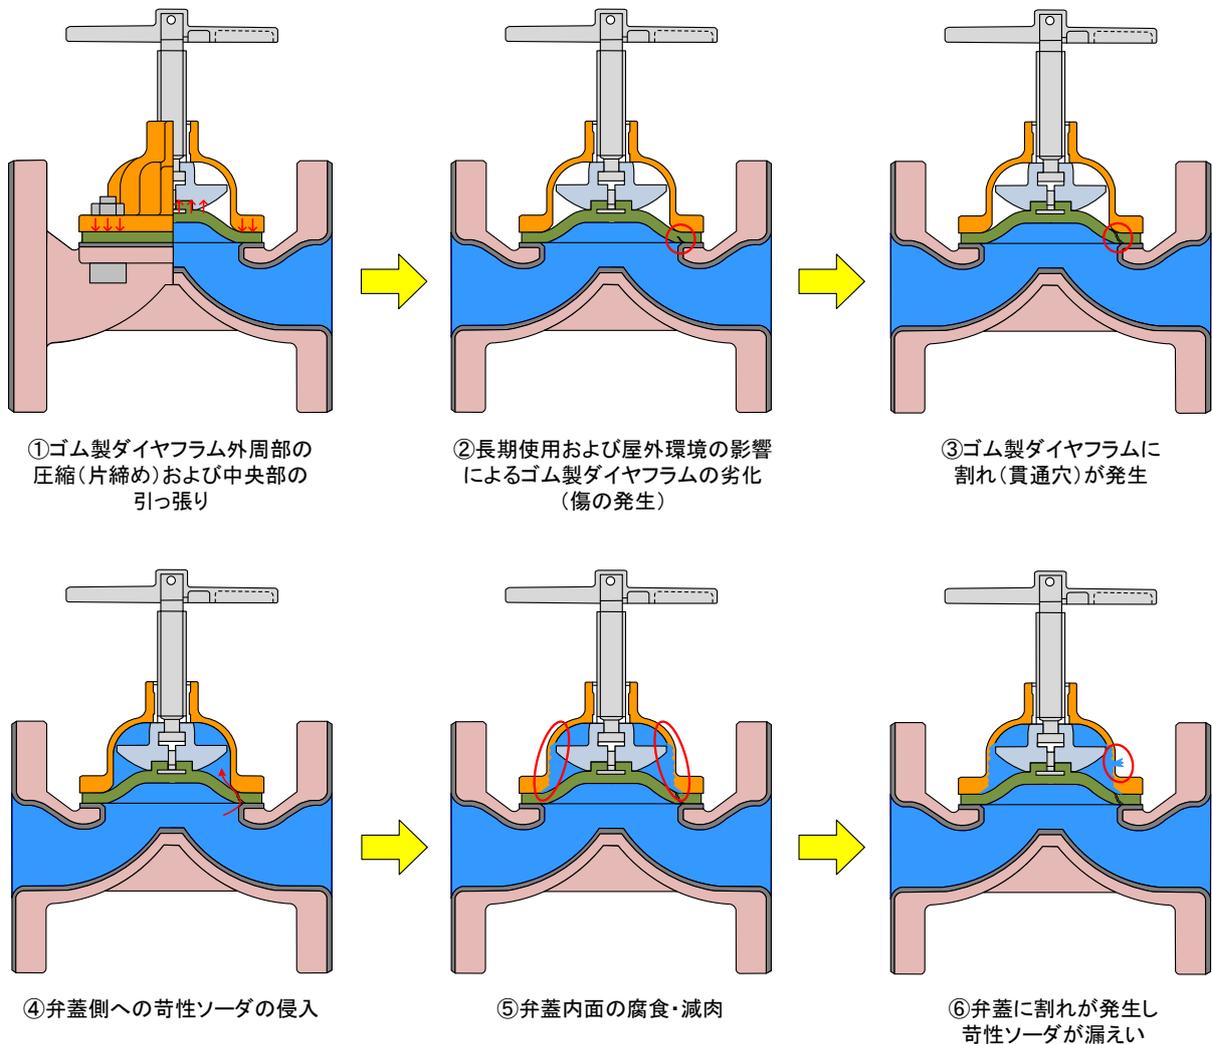
## 漏えいまでの推定メカニズム

- ① 弁蓋の締め付けによりゴム製ダイヤフラムの外周部に圧縮力が加わるが、ゴム製ダイヤフラムについては、割れが確認された箇所近傍の変形（圧縮）量が比較的大きい状況であったことから、弁製作時（納入時）から弁蓋の局所的な締め付け（片締め）状態が発生していた。
- ② 一方で弁開状態のためゴム製ダイヤフラムの中央部はコンプレッサ<sup>※8</sup>により上部へ引っ張られた状態となり、ゴム製ダイヤフラムの片締め部にさらに負荷がかかる状態となっていた。
- ③ この状態で、長期使用および屋外環境の影響によりゴム製ダイヤフラムの劣化が進行し、微小な傷が割れ（貫通穴の発生）へと進展し、割れ部から弁蓋側へ苛性ソーダが侵入した。
- ④ 侵入した苛性ソーダは弁蓋と化学反応を起こし、徐々に弁蓋内面を腐食（減肉）させ、最終的に弁蓋に割れが発生し、苛性ソーダが漏えいした。

- ① 弁蓋の締め付けによりゴム製ダイヤフラム外周部は圧縮される（局所的な締め付けによる片絞めの発生）とともに、弁開状態のためゴム製ダイヤフラムの中央部はコンプレッサにより上部へ引っ張られた状態となる。（片締め部の負荷大）
- ② ①の状態でも長期使用および屋外環境の影響によりゴム製ダイヤフラムが劣化し、微小な傷（亀裂）が生じる。
- ③ ゴム製ダイヤフラムがさらに劣化し、割れ（貫通穴）が生じる。
- ④ 割れ部（貫通穴）から弁蓋側へ苛性ソーダが侵入する。
- ⑤ 苛性ソーダと弁蓋（アルミニウム合金ダイカスト）が化学反応を起こし、徐々に弁蓋内面を腐食（減肉）させる。
- ⑥ 弁蓋内面の腐食（減肉）が進行し、弁蓋に割れを発生させ、苛性ソーダの漏えいが生じる。

- (1) 当該弁については、今後、装置の使用予定がないことから、弁を取り外し、閉止板を取り付けた。エタノールアミン含有排水生物処理装置の当該弁以外の苛性ソーダ系統のダイヤフラム弁18台については、今後、装置の使用予定がないことから、系統内の苛性ソーダの抜き取りを実施した。

- (2) 本事象は、貯槽に直接接続されている弁からの漏えいであり、早期に系統隔離が困難な状況であったことを踏まえ、エタノールアミン含有排水生物処理装置以外の苛性ソーダを内包する系統のダイヤフラム弁のうち、点検計画がなく、系統構成上、早期の系統隔離が困難なダイヤフラム弁について、定期的なダイヤフラムの取り替えを伴う分解点検を計画する。
