伊方発電所から通報連絡のあった異常に係る原因と対策の報告について（令和4年3月分他）

伊方発電所第3号機

原子炉建屋内の火災感知器の不具合について

令和4年6月
四国電力株式会社

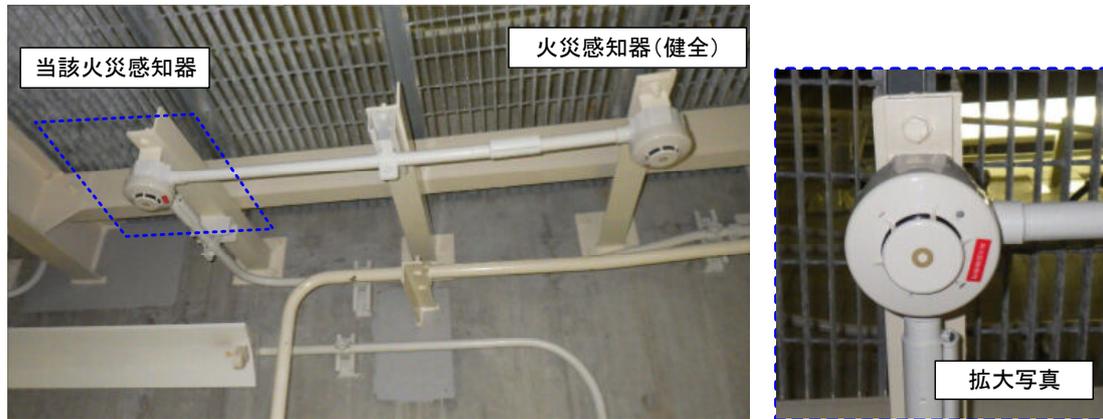
図1 火災感知器 設置状況 (取り替え前)

火災感知器の外観を確認したところ、変色や傷等の異常は認められなかった。また、火災感知器の台座部分にある火災受信機との通信端子においても、異常は認められなかった。

当該火災感知器の外観に変色や傷等の異常は見られず、火災受信機盤との通信端子にも異常がなかったことから、外的な要因はなかったものと考えられる。

また、当該火災感知器は設置からおよそ6年半経過しているが、メーカー推奨の定期的な交換（煙式：10年）周期には達しておらず、経年劣化による不具合は考えにくいことから、当該火災感知器における偶発的な故障の発生に伴い、火災感知器から火災受信機盤へ本来のアドレスと異なったアドレス信号が送信され、使用していないアドレスにおいて「ID不一致」が発信し、また、当該火災感知器のアドレスにおいて「光電アナログ 無応答」が発信したものと推定される。

(1) 当該火災感知器を予備品に取り替えた。

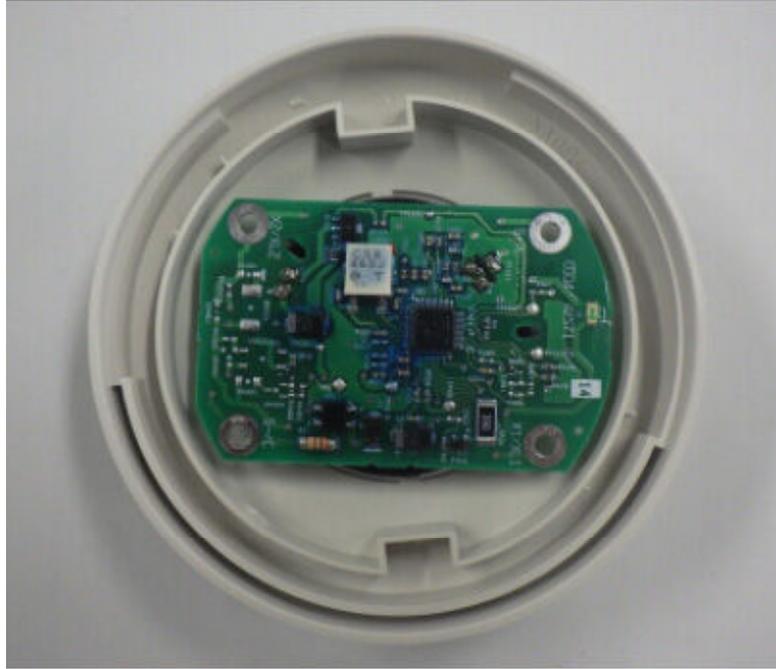
图5 火灾感知器 内部（裏蓋開放）

火災感知器の裏蓋を開放し、内部を確認したところ、基盤の変色や傷、異物の混入等は認められなかった。
