伊方発電所  
風向風速計変換器の不具合について

令和 4 年 9 月  
四国電力株式会社

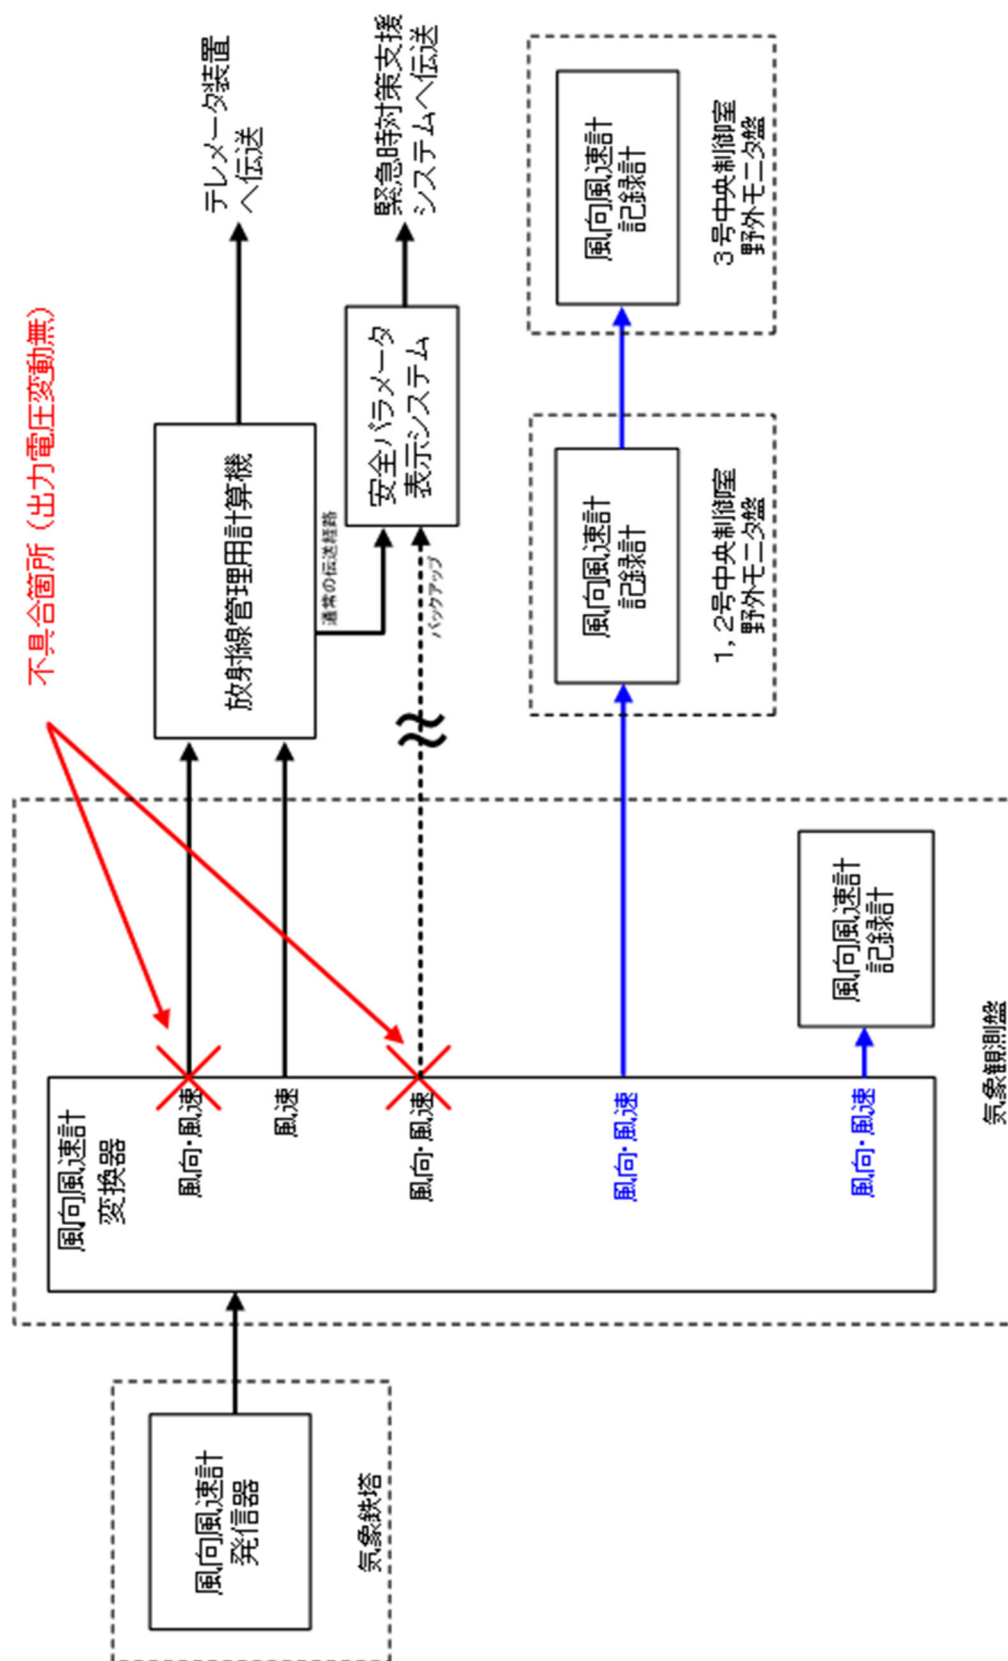
伊方発電所 気象鉄塔風向風速計データ伝送 概略系統図

その後の点検の結果、データを変換し伝送する気象鉄塔風向風速計変換器※<sup>5</sup>から放射線管理用計算機、テレメータ装置、安全パラメータ表示システム※<sup>6</sup>および緊急時対策支援システム（以下、「放射線管理用計算機等」という。）へ一部のデータが正常に伝送できていないことを確認したため、当該変換器の取り替えを行い、同日17時05分、通常状態に復旧した。

当該変換器の出力電圧を測定した結果、記録計への出力電圧に異常は認められなかったが、放射線管理用計算機等への出力電圧に変動が無く当該変換器の一部に不具合があることを確認した。

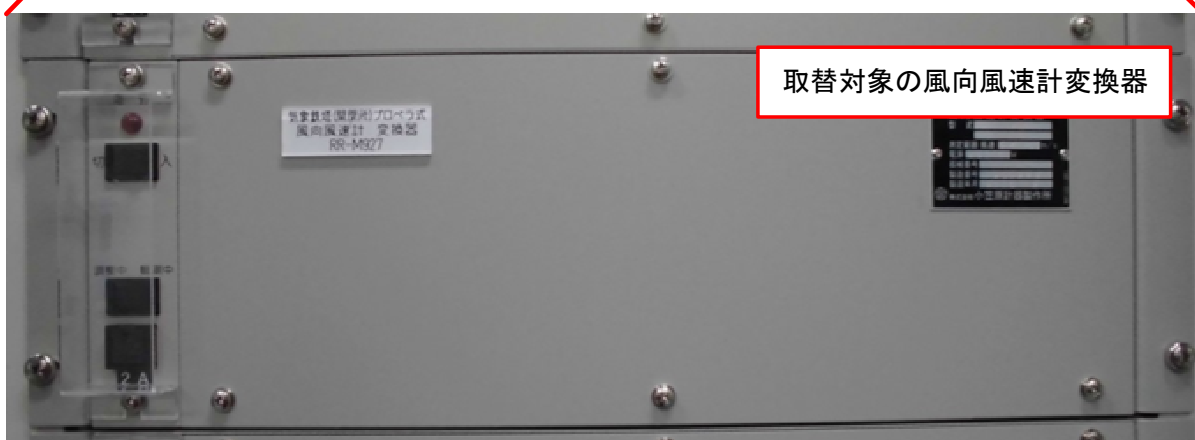
- ・当該変換器の出力電圧に一定期間変動がなく放射線管理用計算機等への風向データが更新されない事象が発生したが、当該変換器電源の入切操作により正常に復帰した
- ・メーカー調査において本事象の再現性がなく異常は認められなかったことから、本事象は何らかの電気ノイズによる一過性の事象と推定される。

取替対象の風向風速計変換器

（1）当該変換器を、予備品に取り替えた。

（2）風向風速計（気象鉄塔、九町越公園および取水口）故障時において適切かつ迅速に対応するため、風向風速計変換器の予備品（1台）を常備しており、万一故障した場合には、予備品と速やかに取替を行う。
