伊方発電所  
高圧圧縮棟の空調用冷水コイルユニットからの  
水漏れについて

令和 4 年 9 月

四国電力株式会社

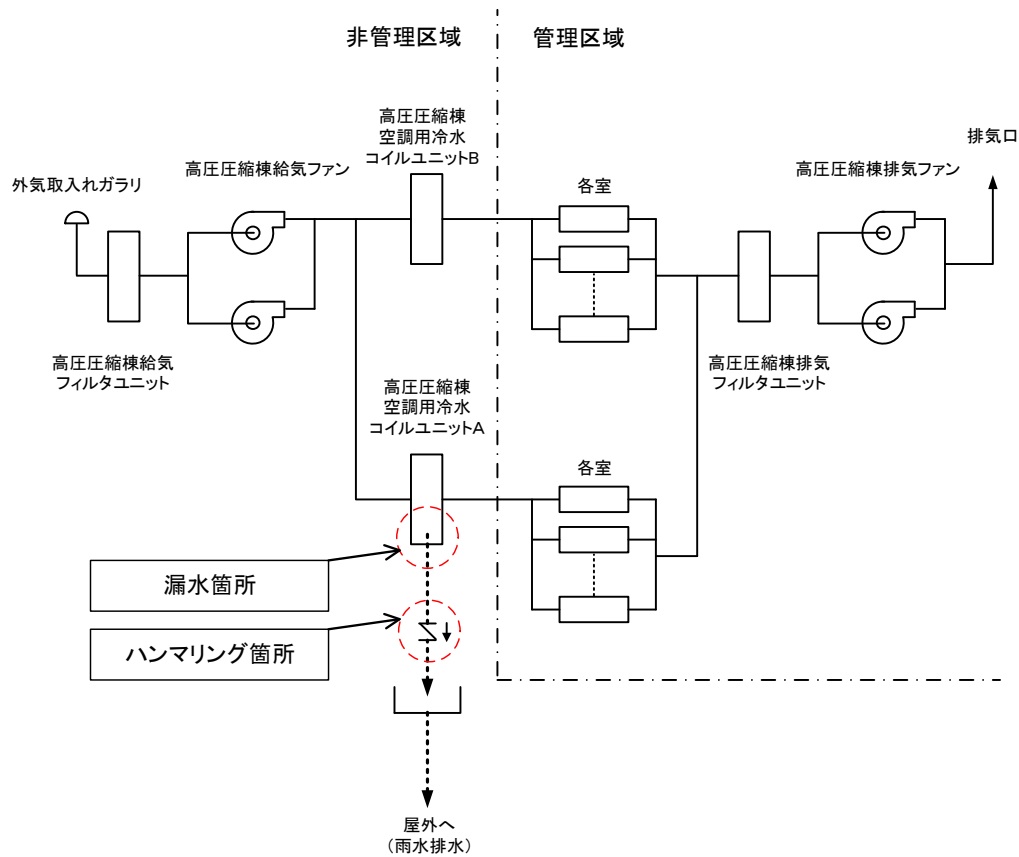
## 換気空調設備系統概略図

調査の結果、3階に設置している空調用冷水コイルユニット<sup>※2</sup>内(管理区域外)の結露水を排水する系統が閉塞したことにより、空調用冷水コイルユニットの結露水があふれ出ていることを確認した。あふれ出た水の全量は、約190リットルと推定し、分析の結果、放射性物質を含んでいないことを確認した。

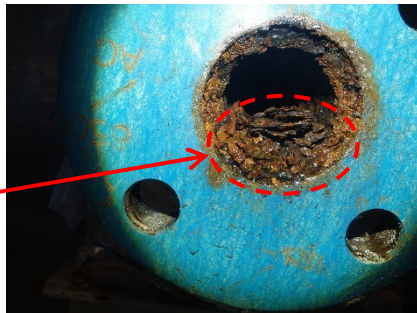
排水配管内面ユニット側 (矢視①)

排水配管内部の目視確認を行った結果、配管内面に錆の発生が見られた。また、ハンマリング時に内面から剥離した錆の堆積が見られたが、流路の閉塞はないことを確認した。

(2) 当該排水系統について、配管内面に堆積した錆を除去した。

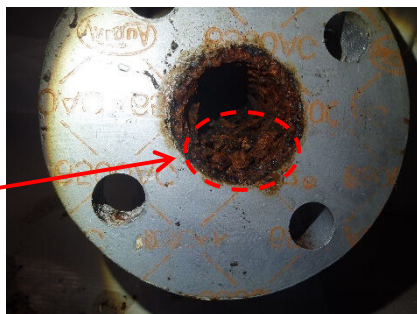
逆止弁内面ユニット側 (矢視③)

逆止弁内部の目視確認を行った結果、弁内面に錆の発生が見られた。また、ハンマリング時に内面から剥離した錆の堆積が見られたが、流路の閉塞はないことを確認した。

(1) 排水不良の原因と推定される逆止弁について、設置の必要性を検討した結果、当該排水系統では排水の逆流が発生する可能性がなく設置は不要と判断したため逆止弁を撤去した。

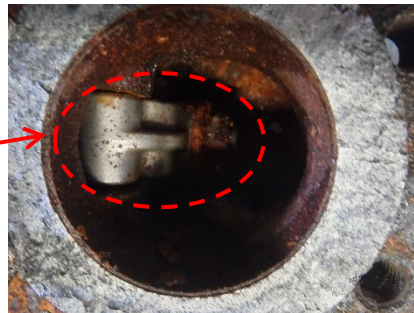
逆止弁内面上部側 (矢視①)

逆止弁の動作確認を行った結果、弁内面の錆により弁体の動作に抵抗があることを確認した。

逆止弁は配管内を流れる結露水により押し開けられる構造であり、通常は結露水の有意な増減がないため一定の開度に保持され、錆の発生により、動作不良が発生したと推定する。

弁の動作に  
抵抗あり
