伊方発電所第 3 号機
エタノールアミン排水処理装置の
電解槽供給ポンプの不具合について

令和 4 年 1 0 月

四国電力株式会社

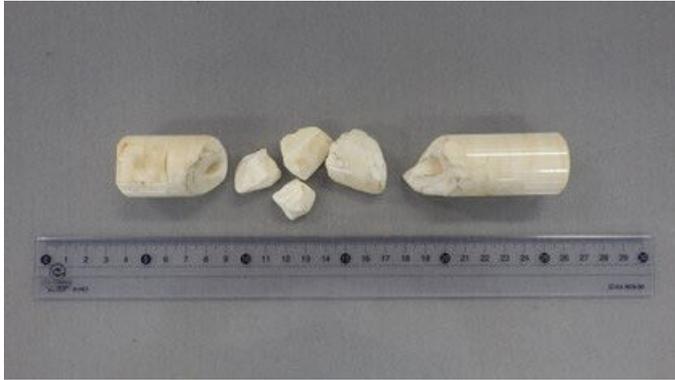
a. スピンドル

割れが発生し、折損していた。折損位置はスピンドルの中央部付近であり、割れ箇所以外に有意な傷、摩耗等はなかった。

- (1) 電解槽供給ポンプBのベアリング材質について、次亜塩素酸ソーダに対する耐食性が高いSiC(シリコンカーバイト)へ変更し、取り替えた。
- (2) 電解槽供給ポンプAについては、令和5年に取り替え(ポンプBと同型式に変更)を実施する計画であり、ベアリング材質についてはSiC(シリコンカーバイト)を採用する。

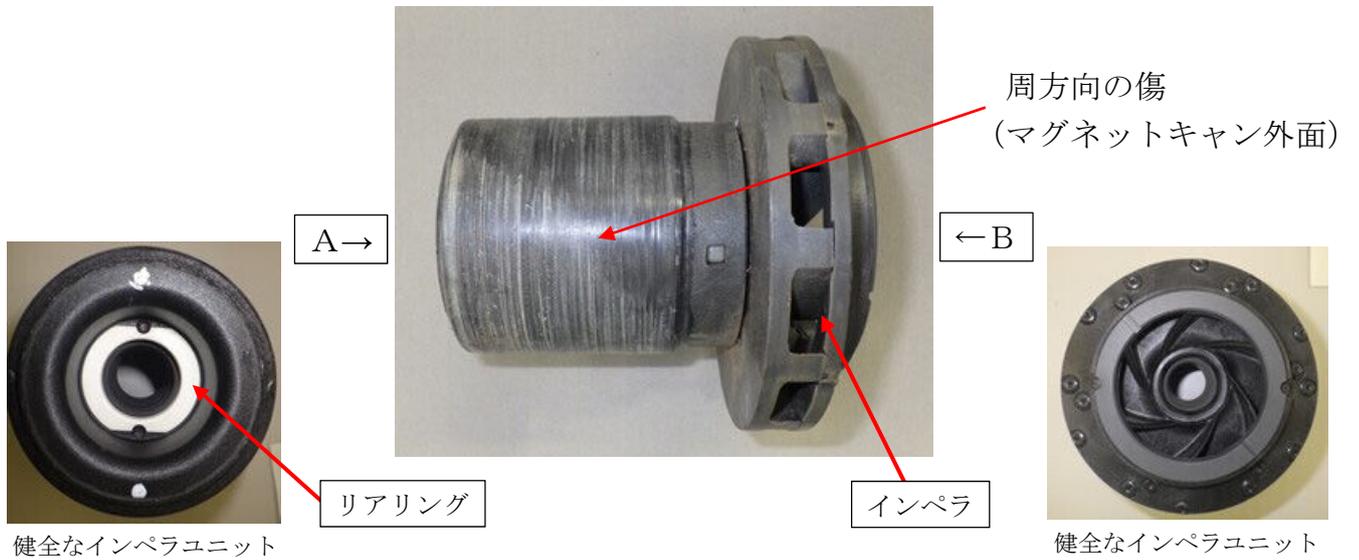
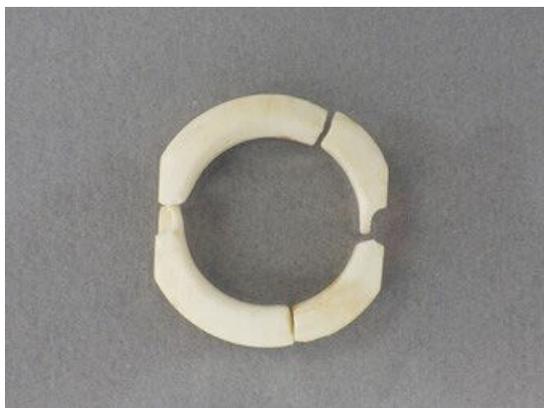
b. インペラユニット

ベアリングに著しい摩耗が発生していた。リアリングに割れが発生し、インペラユニットから外れていた。マグネットキャンの外面に周方向の傷があった。インペラおよびマウスリングには有意な傷、摩耗等はなかった。

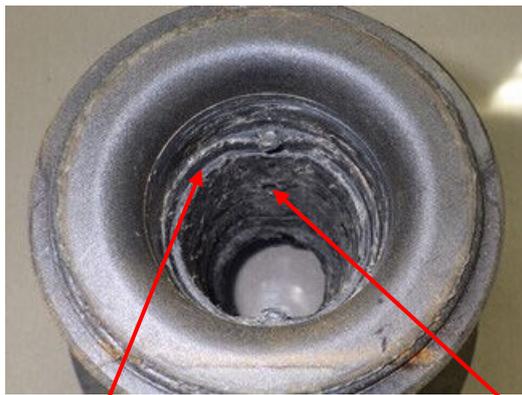
A矢視

リアリングが外れている。

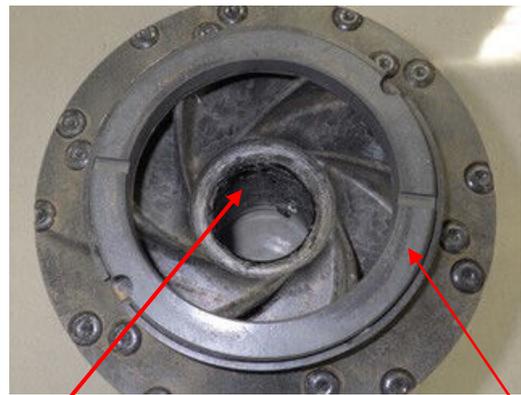
B矢視

ベアリングに著しい摩耗が発生している。

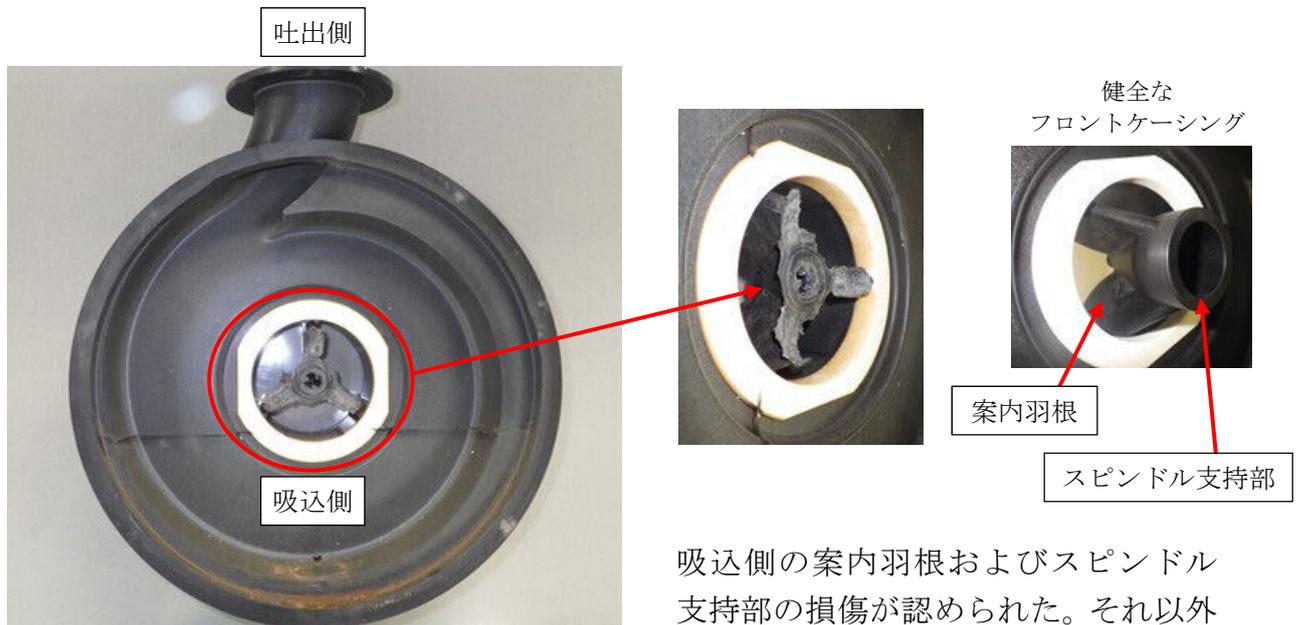
c. フロントケーシング

吸込側の案内羽根およびスピンドル支持部の損傷が認められた。それ以外に有意な傷、摩耗等はなかった。

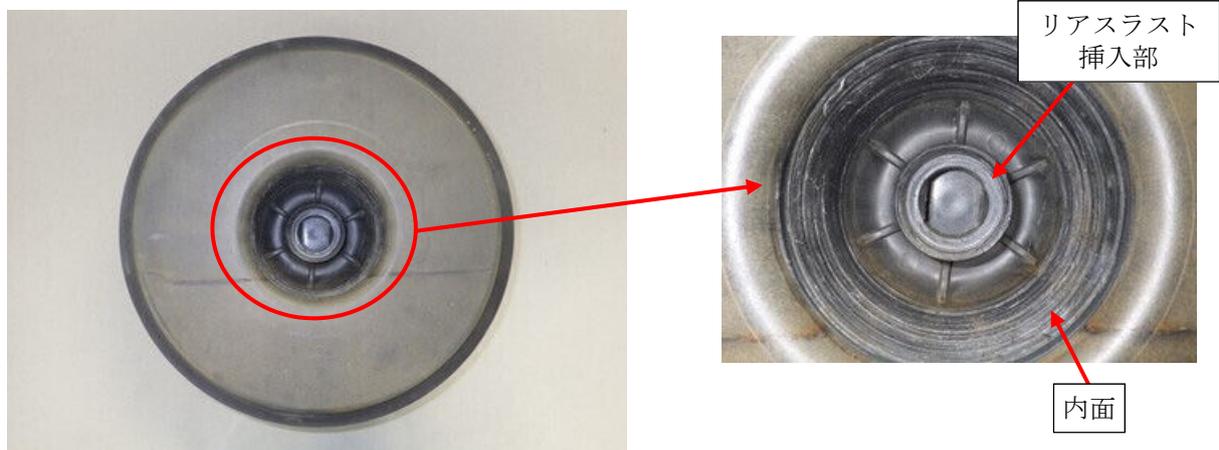
d. リアケーシング (リアスラスト含む)

内面に周方向の傷が認められた。インペラユニットのマグネットキャン外面との擦れによるものと考えられる。リアスラストおよびリアスラスト挿入部に摩耗が認められた。

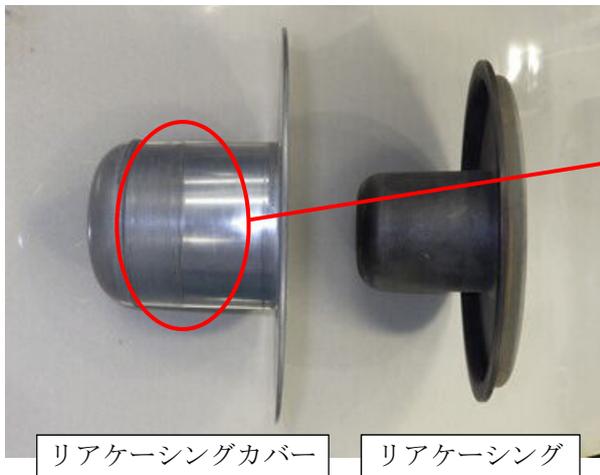
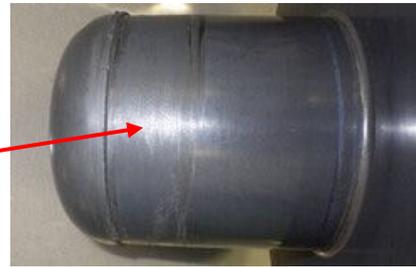
e. リアケーシングカバー

外面に周方向の傷および摩耗が認められた。駆動マグネット内面との擦れによるものと考えられる。

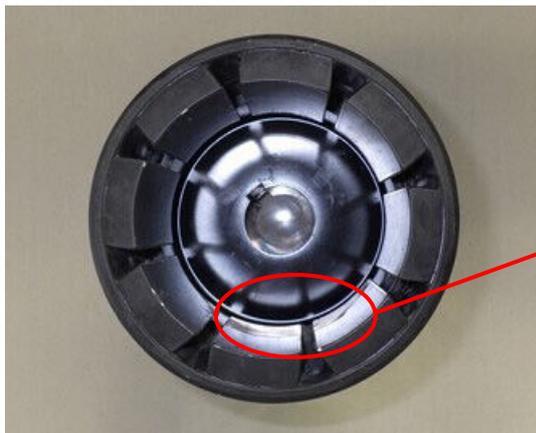
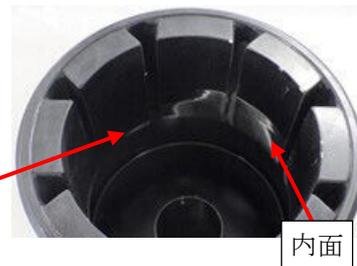
f. 駆動マグネット

内面に周方向の傷が認められた。リアケーシングカバー外面との擦れによるものと考えられる。

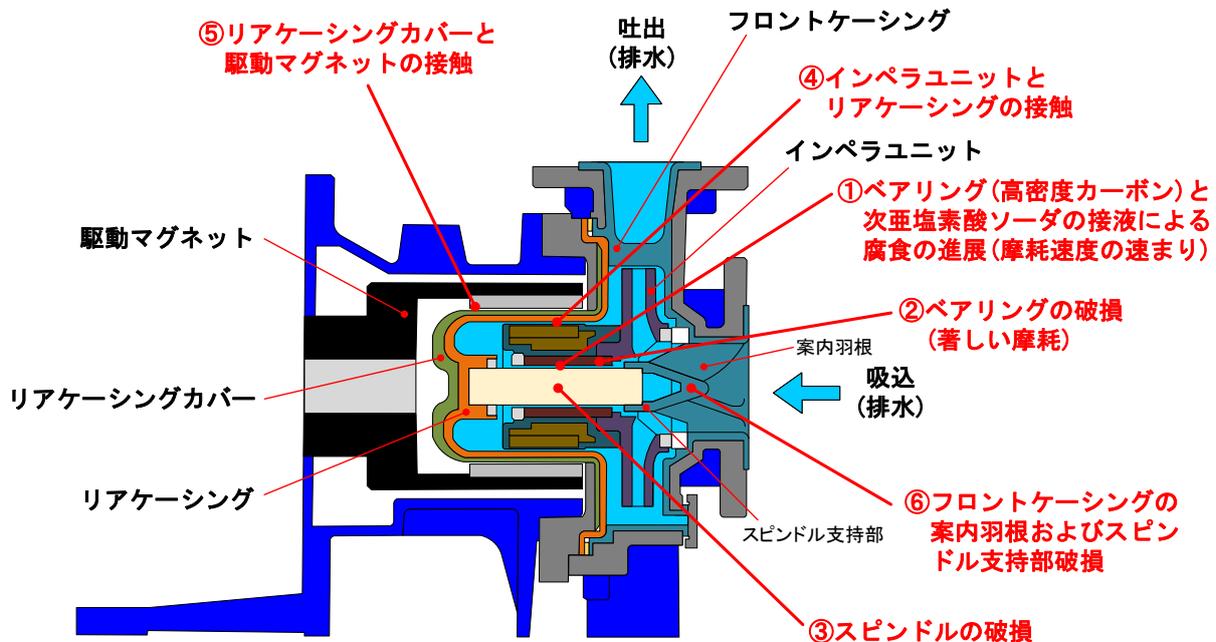
ポンプ構成部品の破損のメカニズム（推定）

エタノールアミンを含む排水を電解処理した際に発生する次亜塩素酸ソーダが、排水とともに系統内で接液しているベアリング(材質:高密度カーボン)を腐食させ、摩耗速度を速めたことにより構成部品の破損を引き起こしたと推定する。構成部品の破損の詳細な経緯(推定)は以下の通り。

- ① ベアリング(材質:高密度カーボン)が次亜塩素酸ソーダを含む排水に常時接液することで、腐食しやすい環境となり、その状態で系統内の排水の循環運転を繰り返すことでベアリングの摩耗速度が加速
- ② ベアリングの摩耗が進展(著しい摩耗)し、破損
- ③ ベアリングの破損により、摺動部材であるスピンドルに負荷が加わり破損
- ④ インペラユニットの回転軸が不安定になることで、インペラユニットとリアケーシングが接触
- ⑤ ④によりリアケーシングカバーが振動し、駆動マグネットと接触
- ⑥ ①～⑤の状態でもって運転継続されたことにより、フロントケーシングの吸込側案内羽根およびスピンドル支持部が破損
