伊方発電所第 3 号機
主変圧器及び所内変圧器の保護継電装置の
不具合について

令和 4 年 1 0 月

四国電力株式会社

伊方発電所第3号機 主変圧器及び所内変圧器の保護継電装置の不具合について

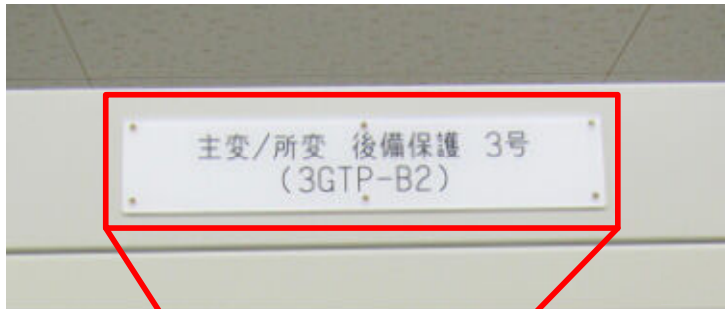
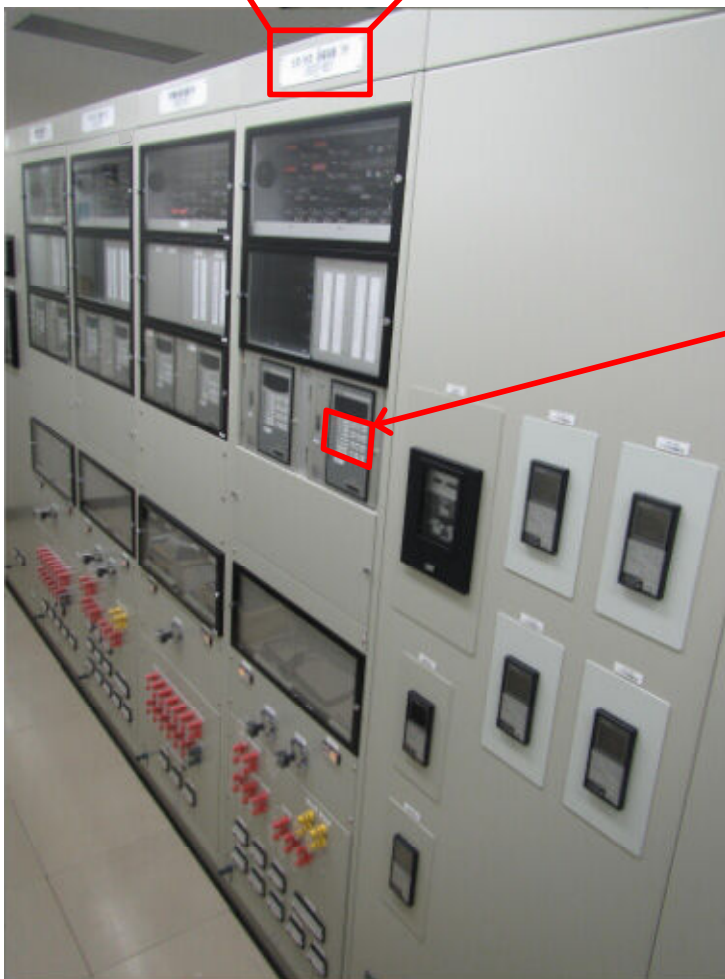
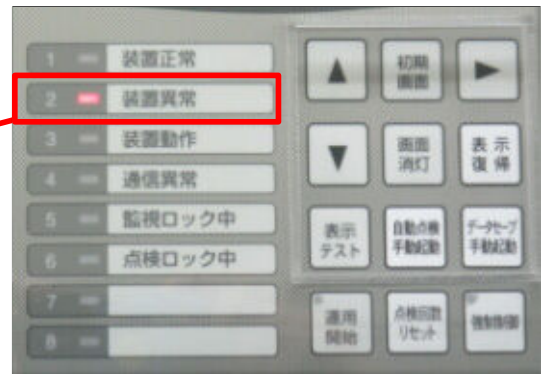
主変圧器／所内変圧器保護継電装置の外観写真

当該保護継電装置は常時監視機能を有しており、事象発生時も常時監視機能により当該保護継電装置の故障が検出され、「装置異常」表示灯が点灯していることを確認した。

「装置異常」ランプ点灯
