伊方発電所第3号機
制御棒制御盤の異常信号の発信について

令和4年10月
四国電力株式会社

3. 事象発生の設備
3号機 制御棒制御盤

伊方発電所第 3 号機 制御棒制御盤の異常信号発信状況

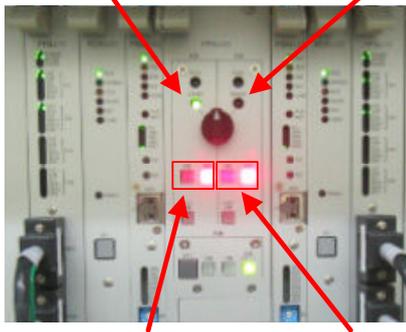
3号機中央制御室に当該制御盤の異常を示す「制御棒制御盤故障」の信号が発信したため、運転員が現場の状況を確認したところ、当該制御盤内の故障ランプ^{※6}が「消灯」、警報ランプ^{※7}が「点灯」していることを確認した。また、制御系がA系、待機系がB系であることを確認した。

A系 (左)「故障」ランプ消灯 (右)「警報」ランプ点灯
B系 (左)「故障」ランプ消灯 (右)「警報」ランプ点灯

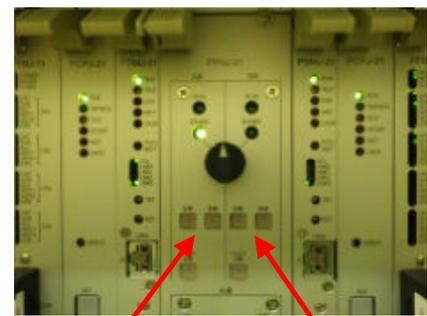
(1) 項の状況のとおり、不具合箇所であると判断した当該カードを予備品に取り替えしたところ、当該制御盤内の警報ランプが「消灯」し、中央制御室に発信していた異常を示す信号が復帰した。その後、通信カードの状態確認を行い、問題がないことを確認した。

A系 (左)「故障」ランプ消灯 (右)「警報」ランプ消灯
B系 (左)「故障」ランプ消灯 (右)「警報」ランプ消灯

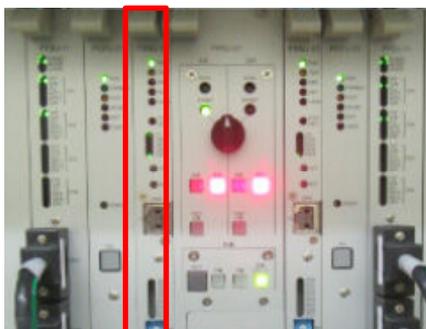
当該カード

信号の詳細を調査するため、保守員が当該制御盤に保守用パソコン^{※8}を接続して状況を確認したところ、A系、B系の系統間の通信異常を示す信号が発信していることおよび、当該カードが異常信号の発生箇所であることを確認した。

- ・工場調査において当該カードの異常が確認されないことから、今回の事象は当該カードの一過性故障によるものと判断する。

調査結果から、当該カードに異常が発生したため、当該制御盤の異常を示す信号が発信したことが分かった。その後、当該カードの不具合原因を詳細調査するため、メーカーによる調査を実施したが、本事象が再現せず当該カードに異常は認められなかった。このことから、本事象は一過性の要因により当該制御盤の異常を示す信号が発信したものと推定される。
