伊方発電所第 3 号機  
特定重大事故等対処施設の計装設備の不具合について

令和 4 年 1 1 月  
四国電力株式会社

伊方発電所第3号機 特定重大事故等対処施設の計装設備の不具合について

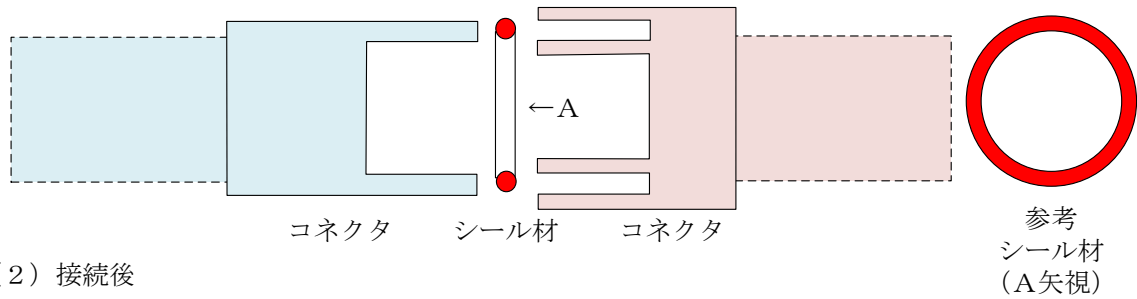
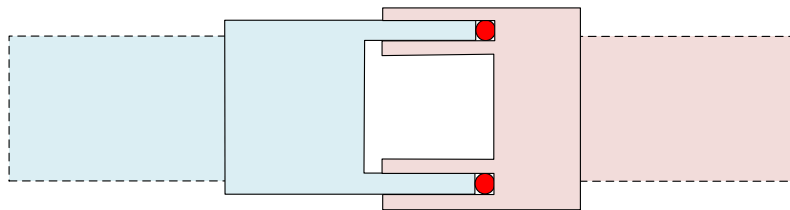
## コネクタの特殊な接続および一般的な接続のイメージ図

当該計装設備についてコネクタ<sup>※5</sup>内部にシール材<sup>※6</sup>が装着されていない可能性があることの報告を受けた。

当該計装設備のコネクタ内部の導電部を外部環境から保護するために装着される部品（消耗品）。事故により蒸気等が発生し、周辺環境が悪化した場合でも当該計装設備の機能を維持するためにコネクタ内部に装着されるもの。

当該計装設備について点検を実施した結果、シール材およびシール材の位置決め部材（以下、「シール材等」という。）がコネクタ内部に装着されていないことを確認した。

※シール材を組み込む特殊な接続要領が必要

当該計装設備についてコネクタ内部にシール材等の組み込み作業および機能確認を実施し、当該計装設備の機能に問題がないことを確認した。

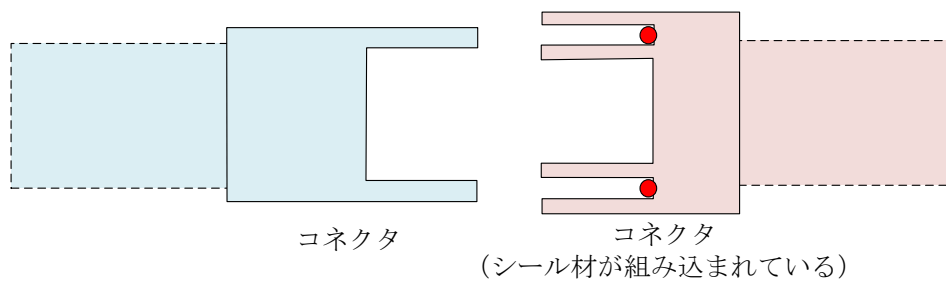
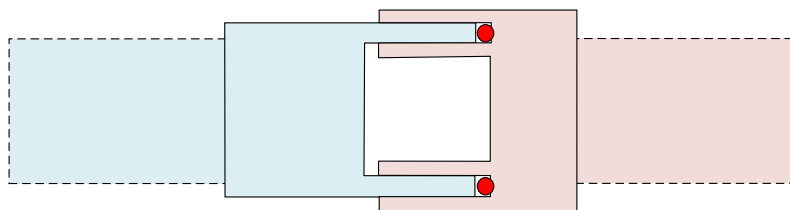
### 2. 一般的な接続の例

※シール材があらかじめコネクタ本体に組み込まれており、部品を装着する要領が不要

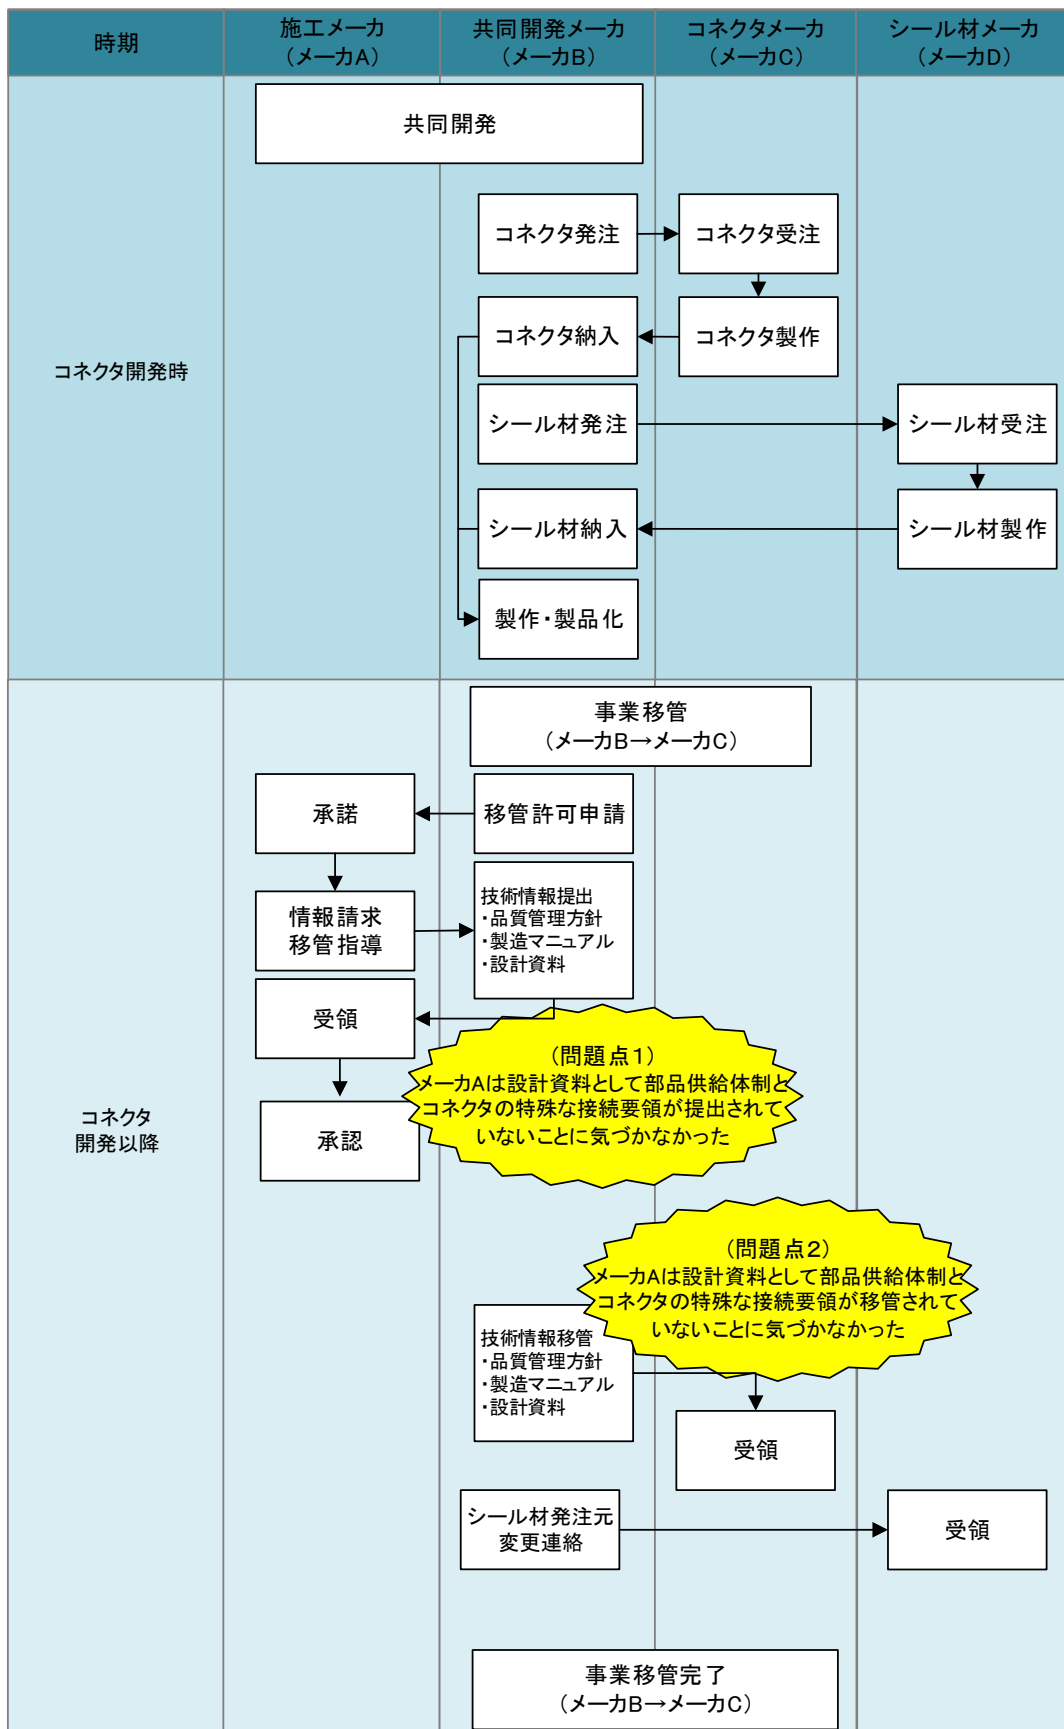
事業移管フロー図

メーカーAは、メーカーBに対して事業移管に関する情報請求、指導を行っていたが、メーカーBからメーカーAに技術情報を提出した際に、製品の機能実現のために開発時に設計された情報が設計資料に反映されていることを確認する仕組みがなかったことから、部品供給体制とコネクタの特殊な接続要領が提出されていないことに気づくことができなかった。

その結果、メーカーAは当該計装設備のコネクタにてシール材等の必要性を認識できていなかった。

メーカーAは、事業移管時に移管元の設計情報が漏れなく移管先に移管されたことを調査・検証する仕組みがなかったため、メーカーBからメーカーCへの技術情報移管時に、部品供給体制とコネクタの特殊な接続要領が移管されていないことに気づくことができなかった。

### (2) 当該計装設備の設計および施工メーカーであるメーカーAは、原子力プラント向けに開発した製品について業者間の事業移管が発生した際に、製品の機能実現のために開発時に設計された情報が移管元から提出される設計情報に反映されていることを調査・検証するよう、マニュアルを改訂した。

### (3) 当該計装設備の設計および施工メーカーであるメーカーAは、原子力プラント向けに開発した製品について業者間の事業移管が発生した際に、移管元および移管先の双方から、事業移管に係る設計情報を提出させ、移管元の設計情報が漏れなく移管先に移管されたことを調査・検証するよう、マニュアルを改訂した。

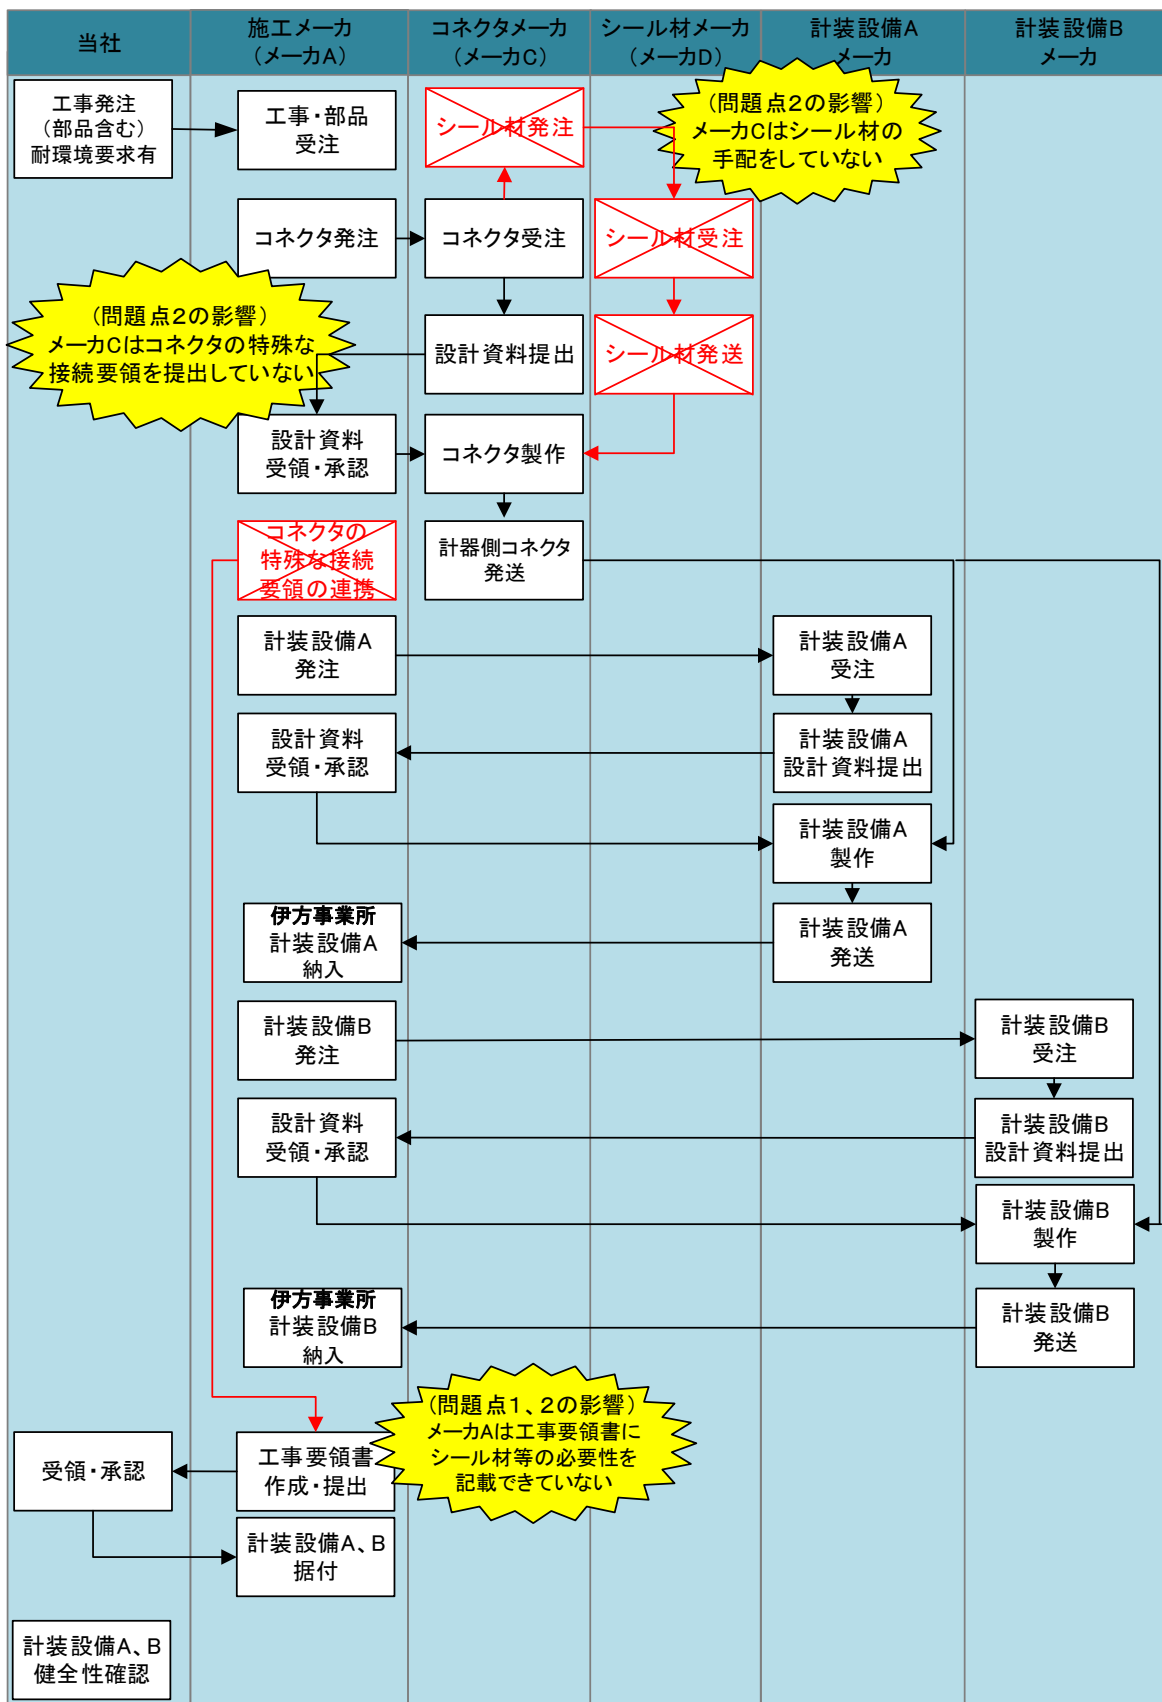
計装設備取り付けフロー図

メーカーCは、メーカーBからの技術情報移管時に、部品供給体制とコネクタの特殊な接続要領が移管されていないためシール材の手配が必要であることを認識しておらず、本件のメーカーAからのコネクタ受注後、メーカーDにシール材の手配をしていないため、現地にシール材が納入されなかった。

また、メーカーAは、本件でメーカーCから設計資料を受領した際に、コネクタの特殊な接続要領が提出されていないことから、メーカーAの現地作業員はコネクタの特殊な接続要領が必要であることを認識することができず、一般的なコネクタの接続作業として、シール材等の必要性を認識できていないまま、工事要領書を作成し、当該計装設備を据付した。

事故時環境下で機能要求のある設備で特殊な接続要領がある場合には、工事要領書に記載されるが、当該計装設備については、コネクタの特殊な接続要領が工事要領書に記載されていないことから、当社は一般的なコネクタの接続要領で作業することで、事故時環境下で機能維持できると認識した。

### (4) 当該計装設備の設計および施工メーカーであるメーカーAは、原子力プラント向けに開発した製品や事業移管された製品を使用した工事設計や部品設計をする際には、製品の機能実現のために開発時に設計された情報が漏れなく工事の設計資料、要領書等に反映されていることを確認し、関係部門へ展開するよう、マニュアルを改訂した。
