伊方発電所第 3 号機
空冷式非常用発電装置の充電器の不具合について

令和 4 年 1 2 月
四国電力株式会社

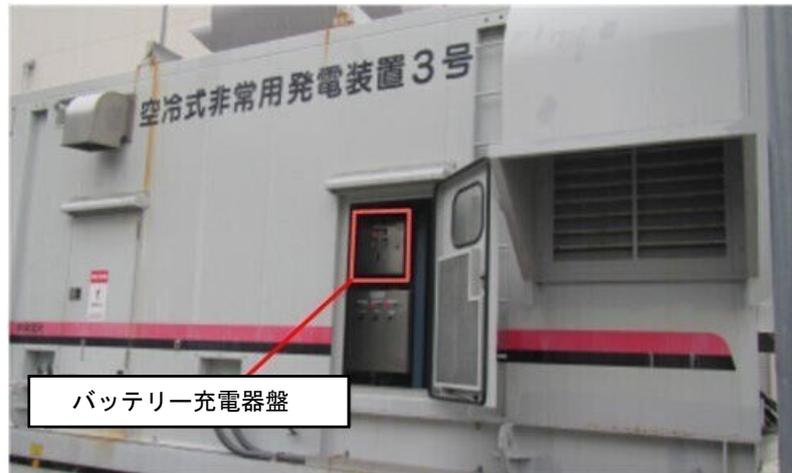
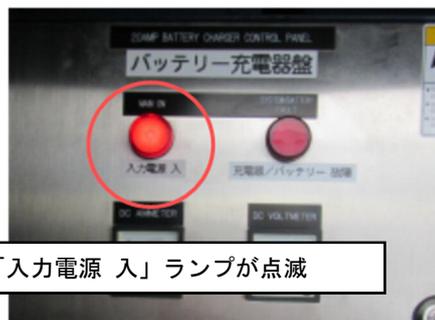
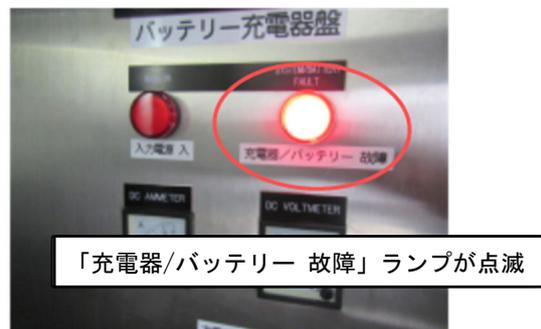
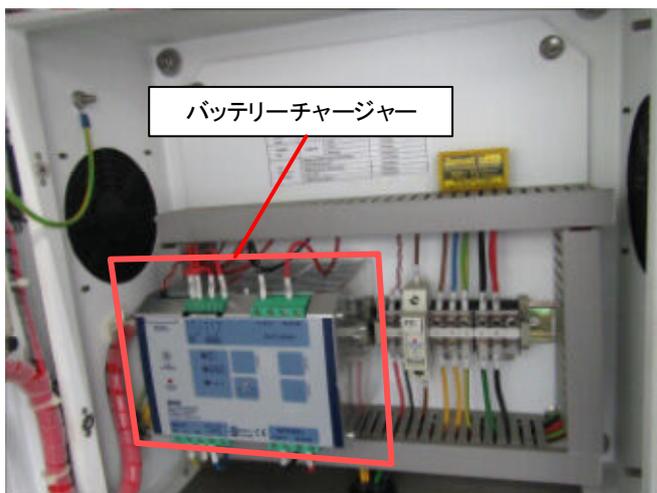
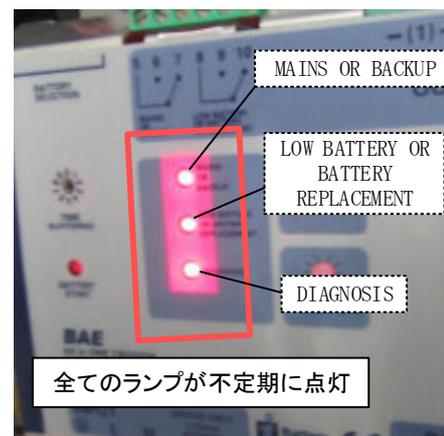
(1) バッテリーチャージャー取り替え前

バッテリー充電器盤を確認したところ、通常消灯している「充電器/バッテリー故障」のランプが点滅していた。また、通常点灯している「入力電源入」のランプが点滅していることを確認した。

バッテリー充電器盤内に取り付けているバッテリーチャージャーの出力電流（直流）を確認したところ、通常はバッテリーへの充電電流のため1A程度の出力があるのに対して、0Aとなっていることを確認した。

また、バッテリーチャージャーの出力電圧（直流）は、通常27V程度であるのに対して24.7Vとなっていることを確認した。通常、バッテリーチャージャーの出力電圧（直流）は充電のためバッテリーの電圧よりも高い値に設定されていることから、バッテリーチャージャーのスイッチを「切」とするとバッテリーの電圧まで指示値が低下するが、本調査時にはバッテリーチャージャーのスイッチを「切」としても出力電圧（直流）に変化はなかった。このため、バッテリーチャージャーからの出力がされていないと判断した。

バッテリーチャージャーの外観点検を行ったところ、筐体の損傷等の異常については認められなかったが、通常消灯している「MAINS OR BACKUP」および「LOW BATTERY OR BATTERY REPLACEMENT」ならびに通常1秒に1回点滅する「DIAGNOSIS」のランプが、約4分に1回程度、不定期に点灯していることを確認した。

以上より、バッテリーチャージャーへの入力電圧（交流）は正常にも関わらず直流電圧が出力されていなかったこと、バッテリーチャージャーのランプの点灯状況に異常が認められたことから、バッテリーチャージャーに不具合が発生していると判断した。

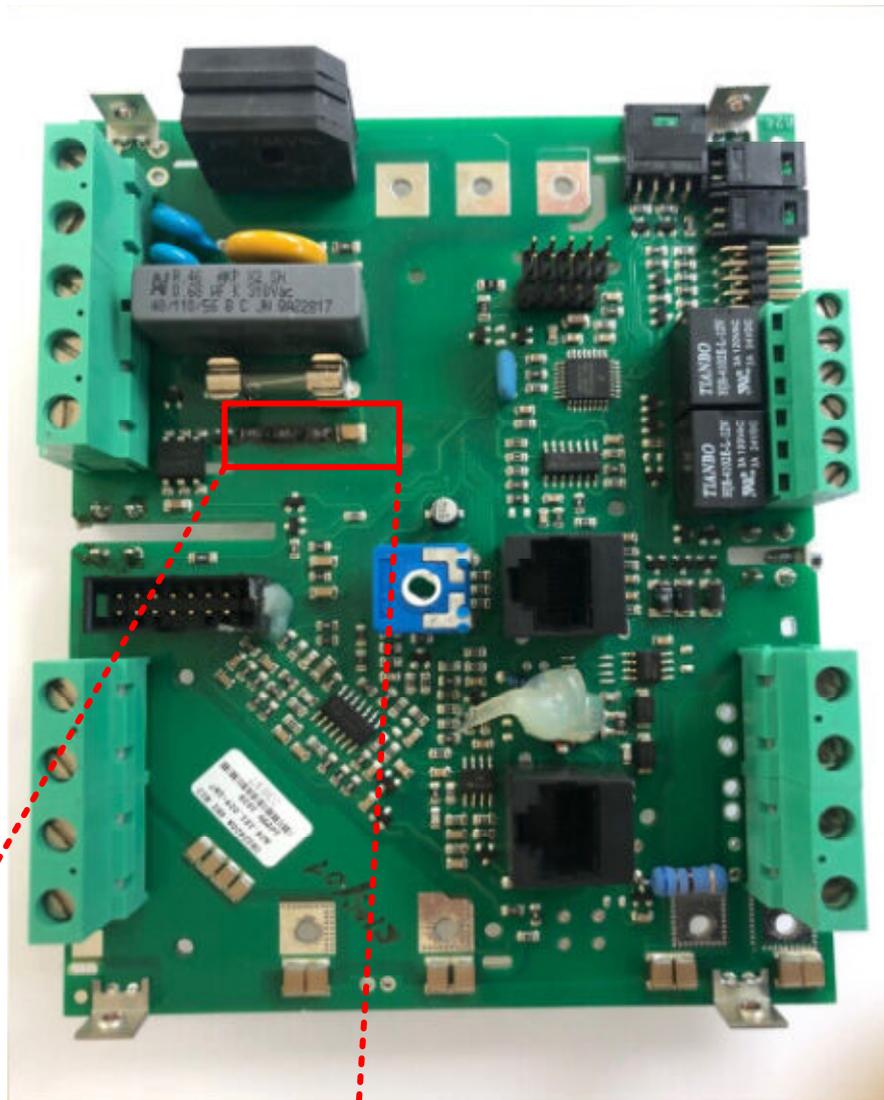
図1 制御回路の基板

バッテリーチャージャーを開放して内部を確認したところ、制御回路の基板に取り付けたコンデンサの割れおよび抵抗器の損傷を確認した。また、コンデンサが割れたことにより短絡（ショート）に近い状態となり、抵抗器に過大な電流が流れて抵抗器の変形（溶け）、変色に至ったものとのメーカー見解を得た。

バッテリーチャージャーの制御回路の基板に取り付けたコンデンサが割れたことにより短絡（ショート）に近い状態となり、抵抗器に過大な電流が流れて抵抗器の損傷に至ったものと推定される。

- (4) バッテリーチャージャーのメーカー内の不具合データベースに本事象を登録させ、同様の事象を発生させないように、製造工程において実施している制御回路の基板の外観検査時において、はんだ付けおよびコンデンサの状態確認を強化するようメーカーに要請した。

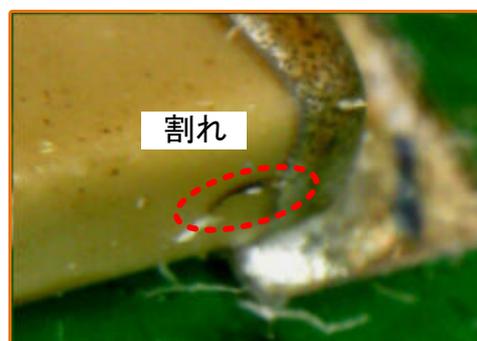
図3 コンデンサ 拡大写真

また、制御回路の基板はバッテリーチャージャーの筐体内に収められており、機械的衝撃を与えるような打痕や傷は筐体外部に見られなかった。このため、製造工程において外観検査をしているが、はんだ付け時の残留応力や目視で確認できない傷などの要因が複合したことにより、出荷後にコンデンサが割れ、短絡（ショート）に至ったことが考えられるとのメーカー見解を得た。

当該コンデンサの割れについては、バッテリーチャージャーの筐体には打痕や傷が見られないこと、事象発生時における周辺での作業等もなかったことから、外部からの影響は考え難い状況であった。製造工程において実施している制御回路の基板の外観検査での不良は確認されていないが、はんだ付け時の残留応力や目視で確認できない傷など、製造工程上の要因が複合したことにより発生したものと推定される。
