伊方発電所における作業員の負傷について

R 5 . 2 . 21

# 伊方発電所 協力会社作業員の負傷 現地状況再現写真

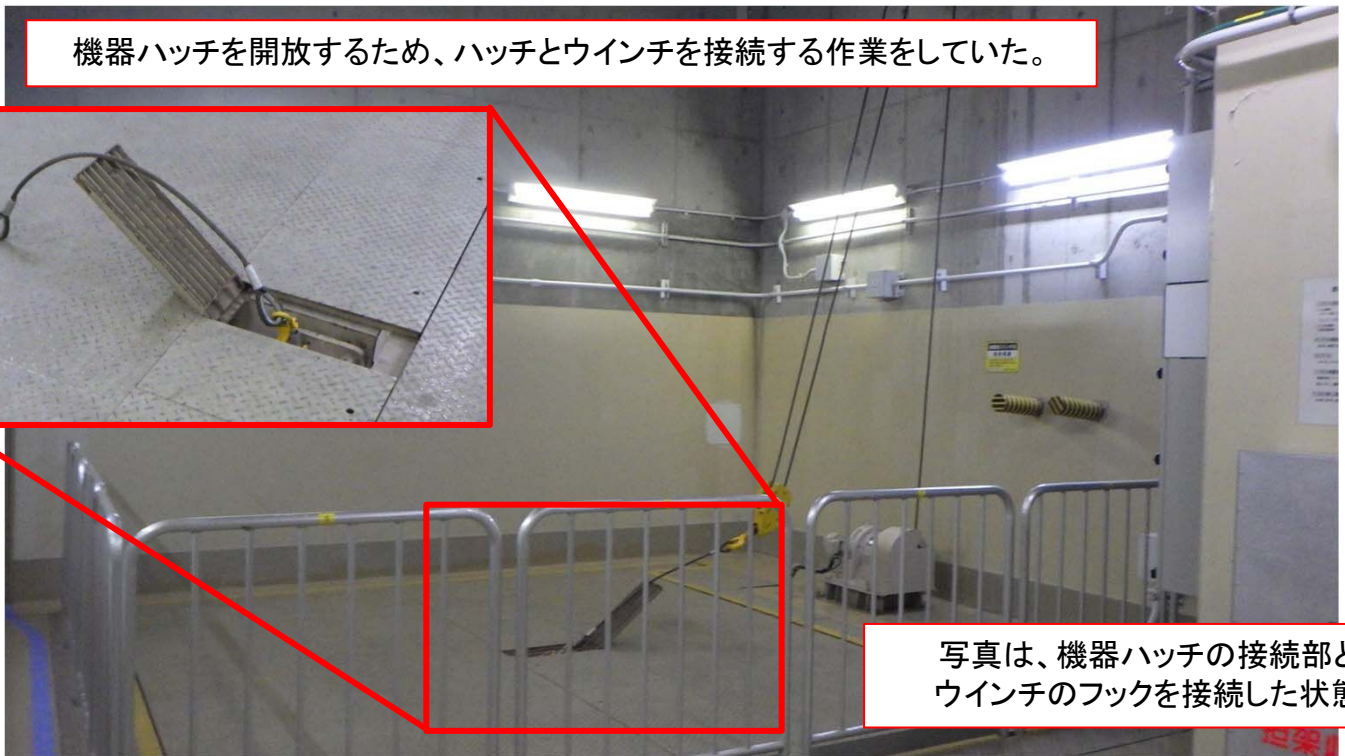
機器ハッチを開放するため、ハッチとウインチを接続する作業をしていた。

写真は、機器ハッチの接続部とウインチのフックを接続した状態

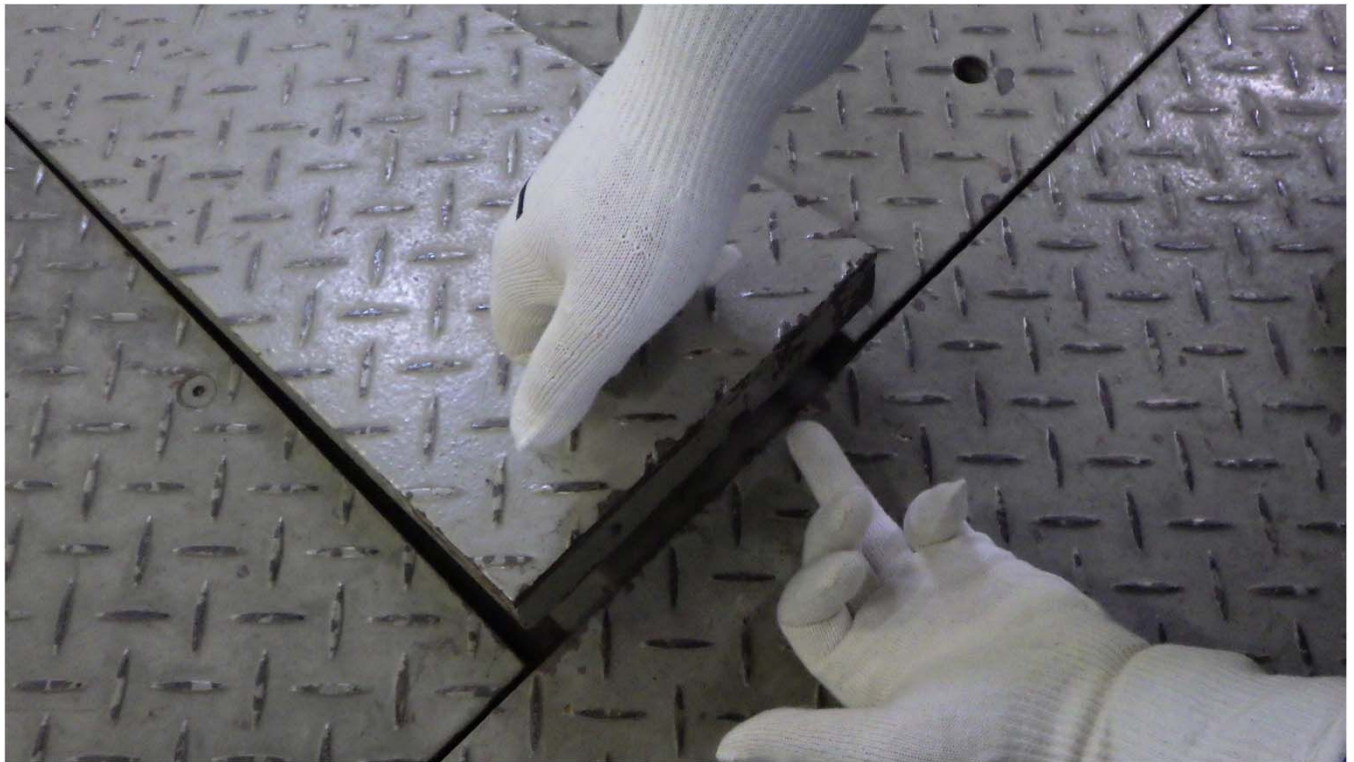
機器ハッチ側の接続部を覆う鉄板を起こす際、鉄板を持っていた右手が滑り、鉄板が落下して左手薬指を挟んだ。
