伊方発電所第 3 号機

1 次冷却材中のよう素濃度の上昇について

令和 5 年 4 月
四国電力株式会社

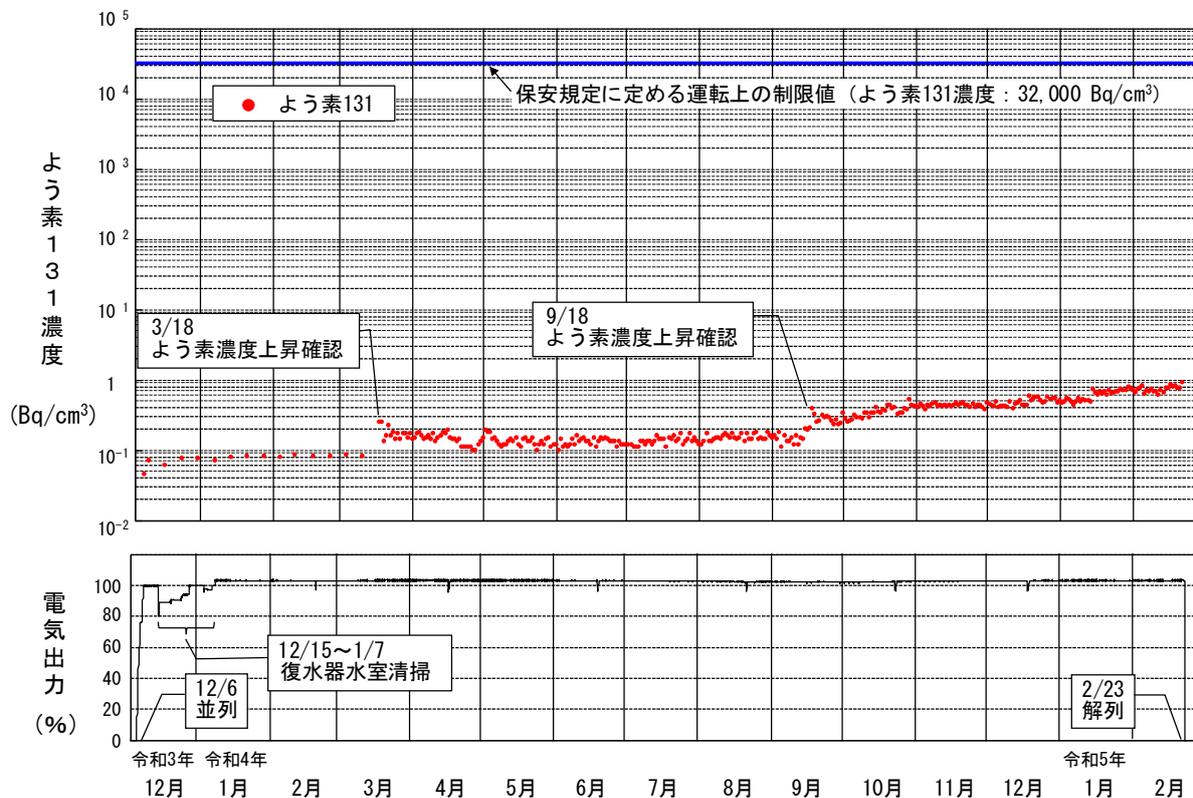
1. 運転中のよう素131濃度

伊方発電所3号機は通常運転中のところ、令和4年3月18日17時43分、定例の1次冷却材中のよう素 ^{131}I 濃度の測定において、測定値が通常値（ 0.085 Bq/cm^3 ）の約3倍（ 0.25 Bq/cm^3 ）に上昇していることを確認したことから、監視を強化し、伊方発電所原子炉施設保安規定^{*2}（以下、「保安規定」という。）に定める運転上の制限値（ $32,000\text{ Bq/cm}^3$ ）を十分下回っていることを確認しながら運転を継続した。

その後、令和4年9月18日に1次冷却材中のよう素 ^{131}I 濃度が 0.39 Bq/cm^3 に上昇したが、第16回定期事業者検査（以下、「定期検査」という。）のために令和5年2月23日に運転を停止するまでの間の最大値は 0.92 Bq/cm^3 であり、保安規定に定める運転上の制限値を十分下回っており、安全上の問題はなかった。

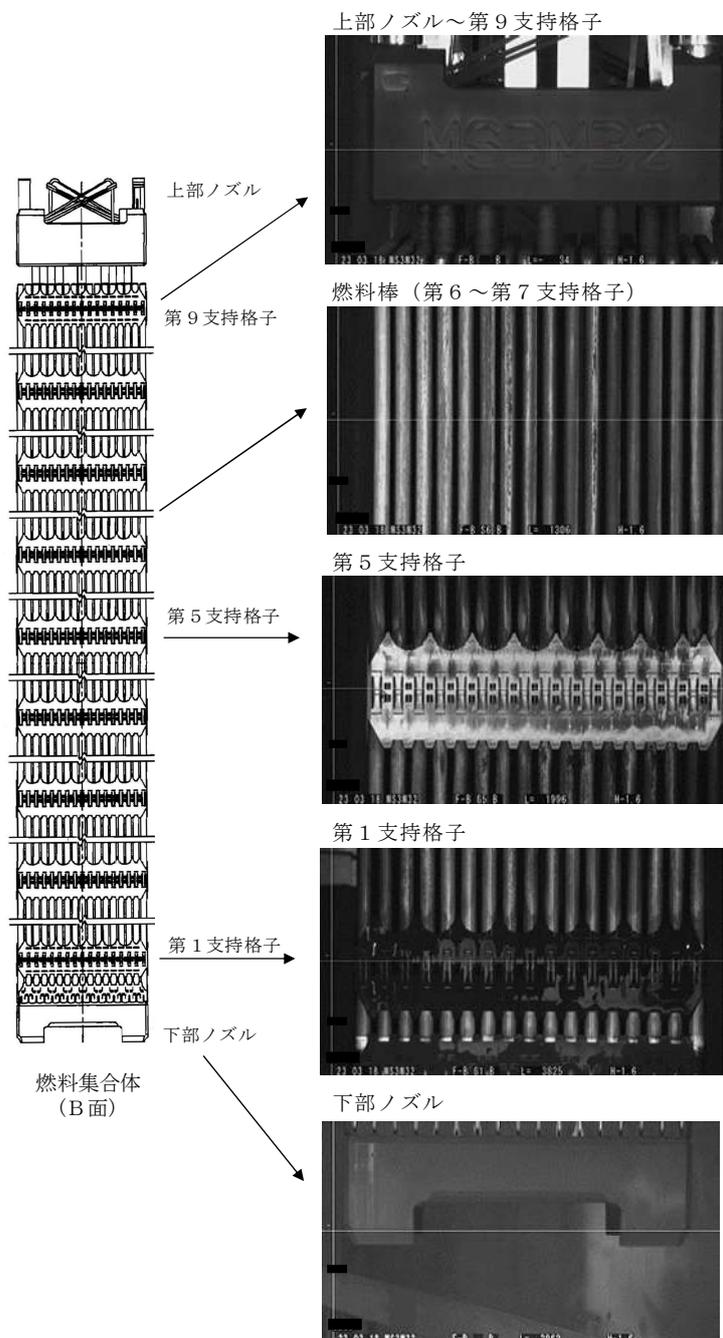
漏えい燃料外観検査結果（1／2）

1. 対象燃料集合体
燃料集合体番号：MS 3M3 2
2. 検査実施日
令和5年3月18日
3. 検査結果
異常なし

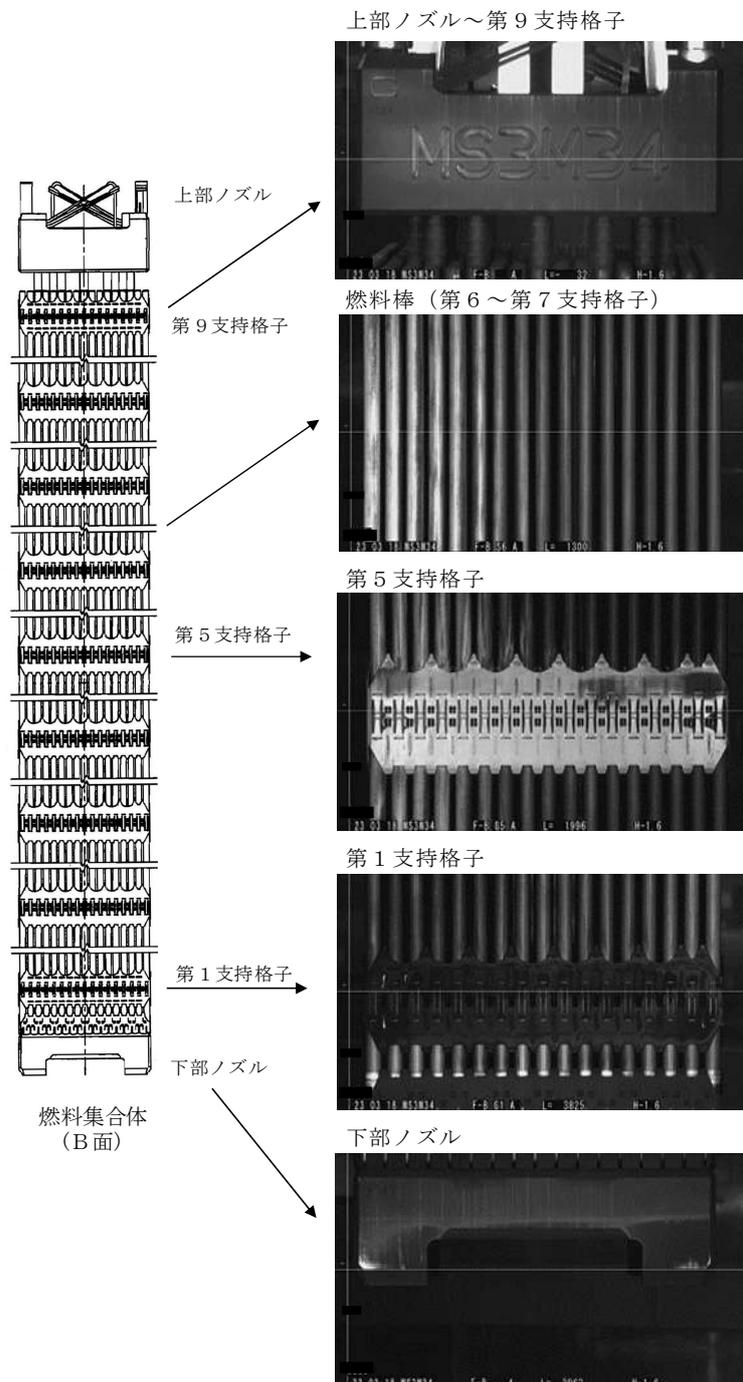
漏えい燃料外観検査結果（2／2）

1. 対象燃料集合体
燃料集合体番号：MS 3M3 4
2. 検査実施日
令和5年3月18日
3. 検査結果
異常なし

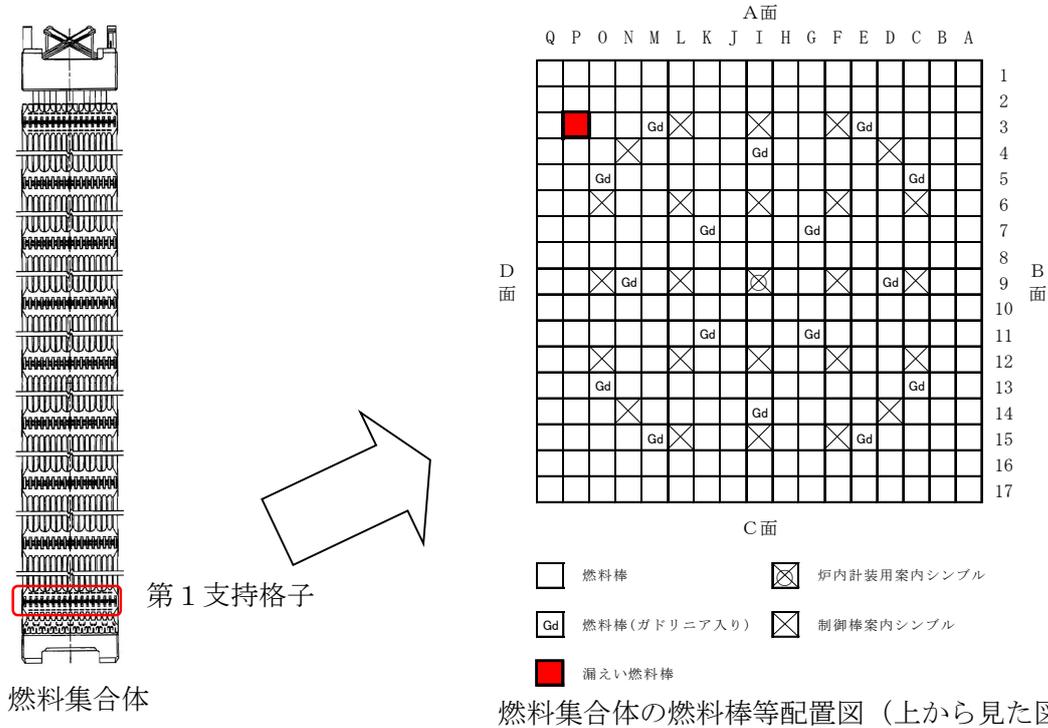
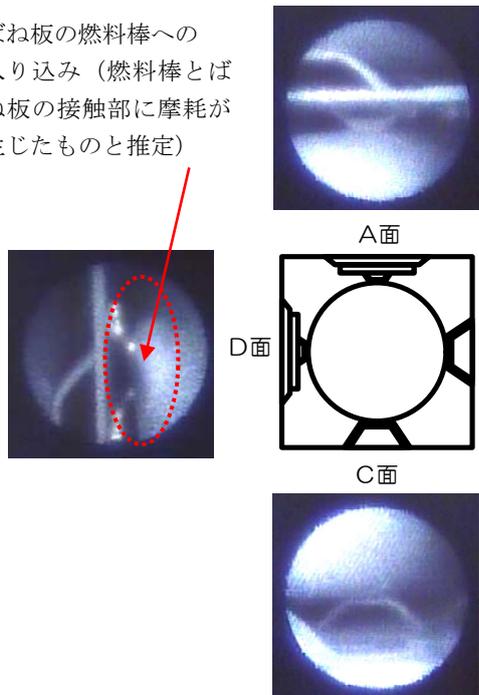
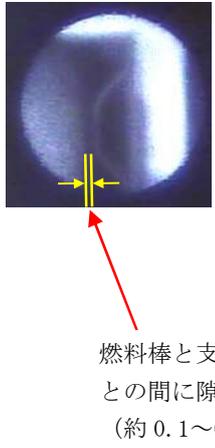
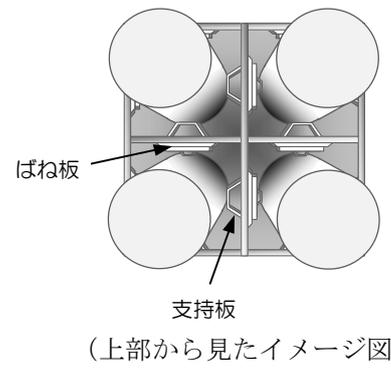
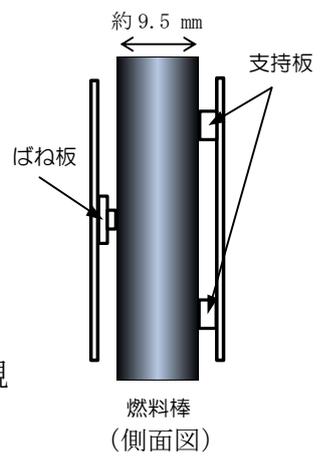
図1 漏えい燃料棒 (燃料棒位置 : P-03) の第1支持格子内の外観

今回の漏えい燃料2体は従来A型燃料であり、支持格子の燃料棒保持力が低下する高燃焼度域において、炉心最外周で使用したことや従来A型燃料とは圧損や構造の異なる燃料と隣接するなどの条件が重畳したことで、燃料棒と支持板およびばね板の接触が一部離れ、1次冷却材の流れにより燃料棒の微小な振動が発生し、燃料被覆管の摩耗によって微小孔（ピンホール）が生じたものと推定した。

燃料棒表面および第2～9支持格子部において異常は確認されなかったが、第1支持格子内において支持板やばね板と燃料棒の間に隙間や入り込みが認められた。

ばね板の燃料棒への入り込み (燃料棒とばね板の接触部に摩耗が生じたものと推定)

現在当社が保有する再使用可能な従来A型燃料（40体）については、更なる対策を講じて使用することも考えられるが、従来A型燃料の漏えいが再度発生したこと、また合計3体の漏えいが発生したことを踏まえ、伊方発電所3号機での漏えい発生を可能な限り低減させるため、今後、使用しないこととする。

また、当社は、従来A型燃料の漏えい対策として設計を改良した改良A型燃料を既に採用しており、引き続き、改良A型燃料を使用する。

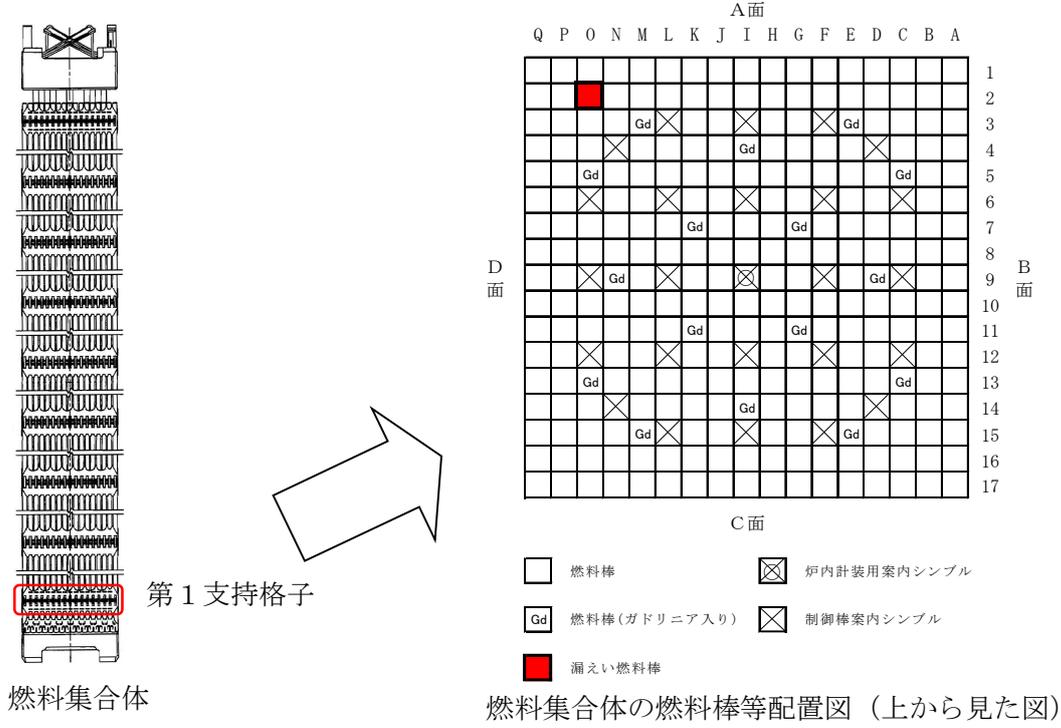
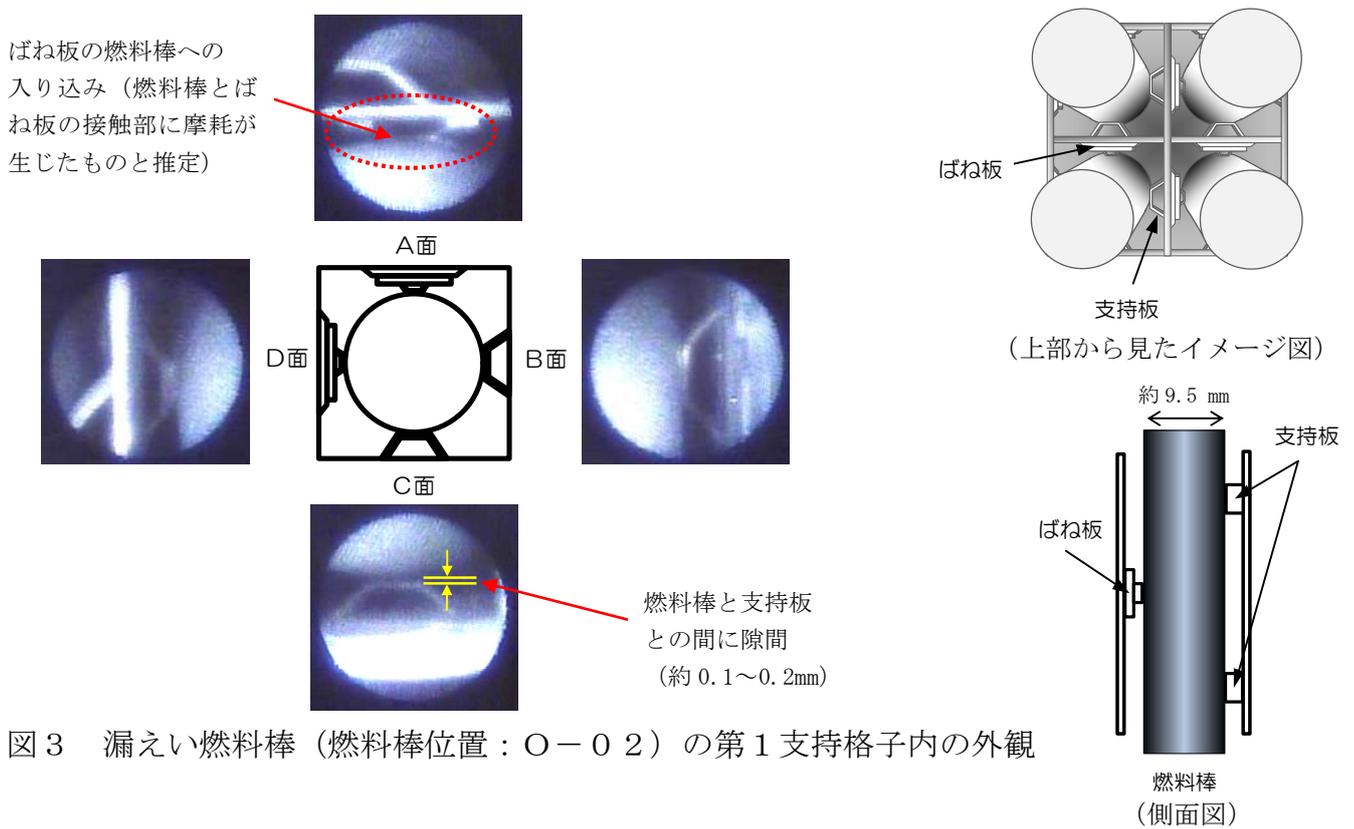
燃料棒表面および第2～9支持格子部において異常は確認されなかったが、第1支持格子内において支持板やばね板と燃料棒の間に隙間や入り込みが認められた。

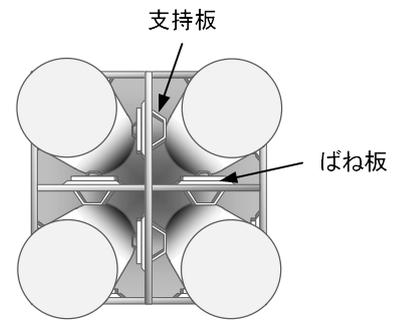
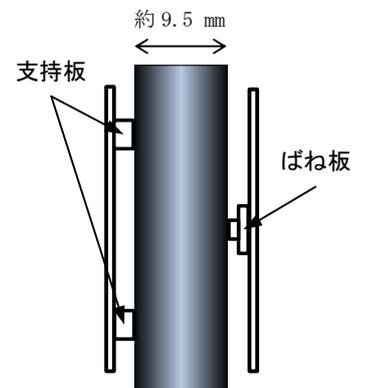
図5 漏えい燃料棒 (燃料棒位置 : C-15) の第1支持格子内の外観

燃料棒表面および第 2 ～ 9 支持格子部において異常は確認されなかったが、第 1 支持格子内において支持板やばね板と燃料棒の間に隙間や入り込みが認められた。

支持板の燃料棒への入り込み (燃料棒と支持板の接触部に摩擦が生じたものと推定)

燃料棒と支持板との間に隙間 (約 0.1~0.2mm)

燃料棒とばね板との間に隙間 (約 0.1~0.2mm)

ばね板の燃料棒への入り込み (燃料棒とばね板の接触部に摩擦が生じたものと推定)

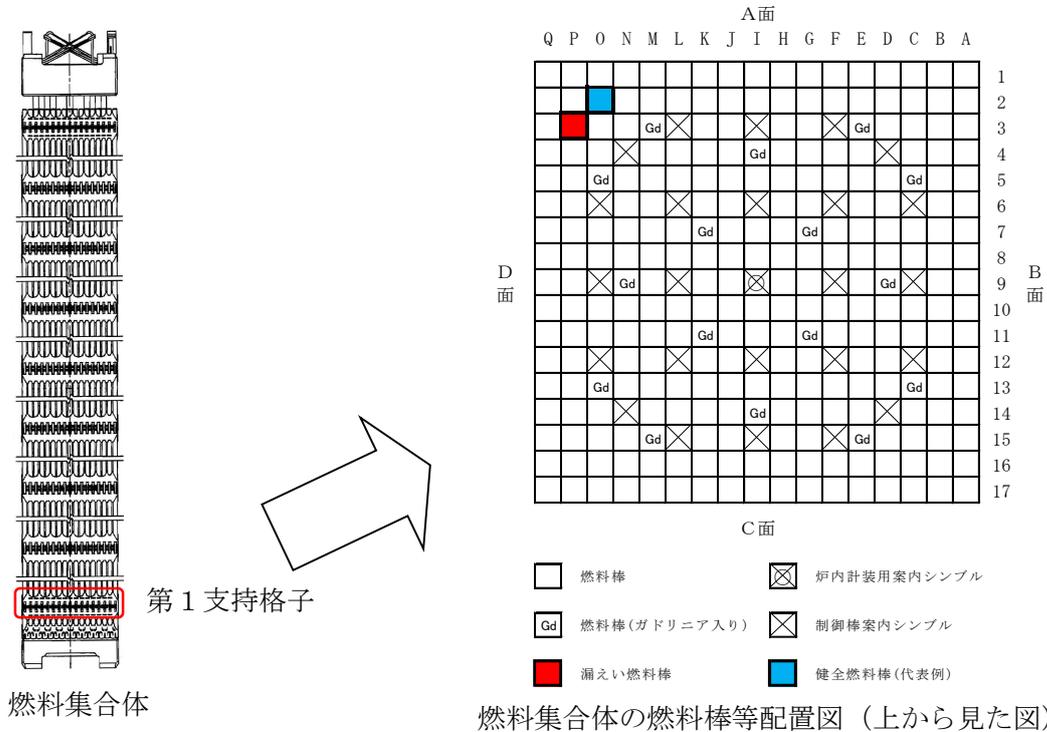
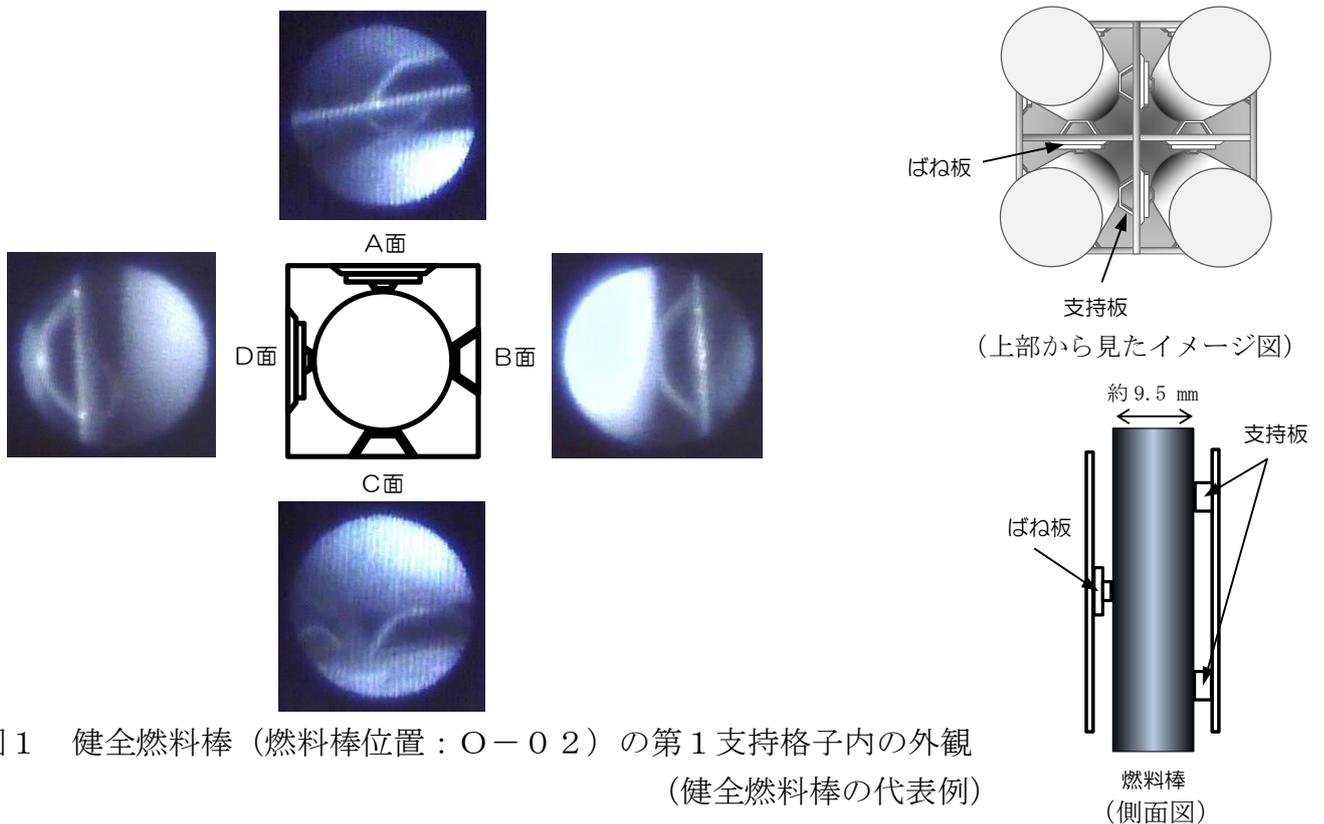
図1 健全燃料棒（燃料棒位置：O-02）の第1支持格子内の外観（健全燃料棒の代表例）

漏えい燃料棒（燃料棒位置：P-03）以外に、隙間等は認められなかった。

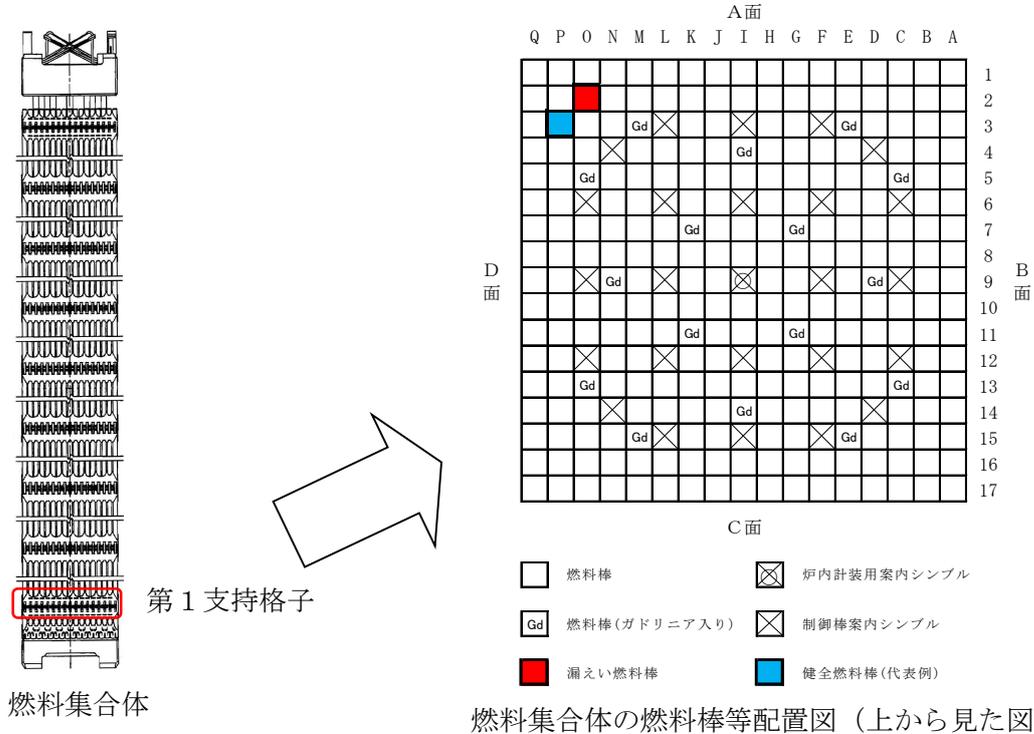
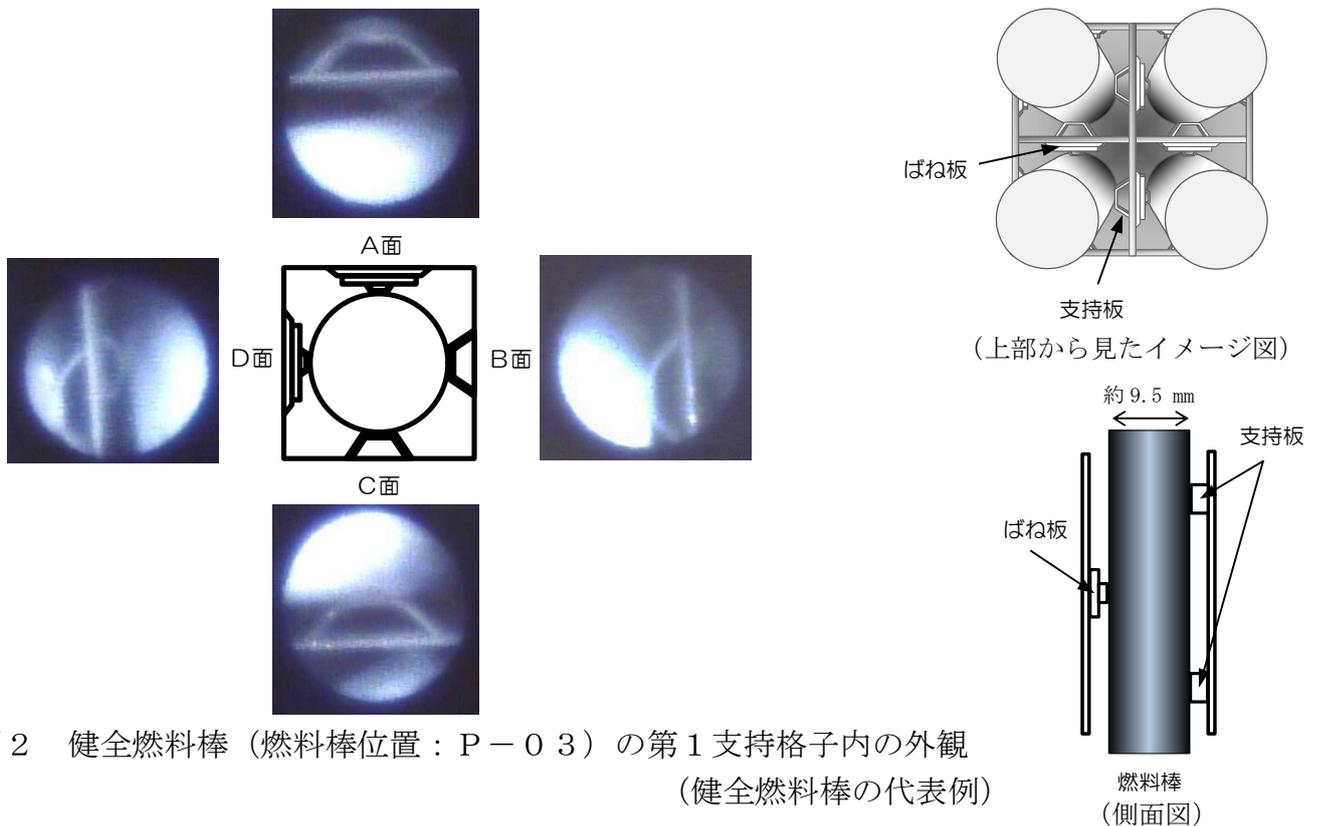
漏えい燃料棒 (燃料棒位置 : O-02) 以外に、隙間等は認められなかった。

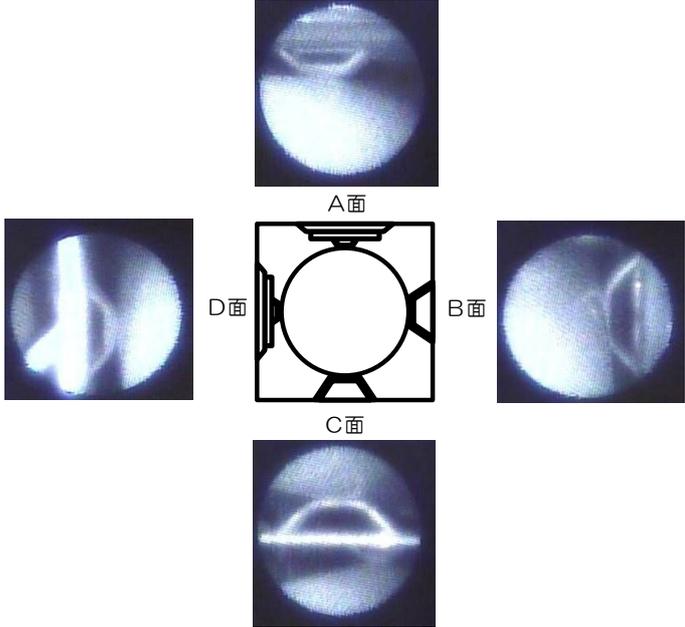
異常なし
MS 3M2 4

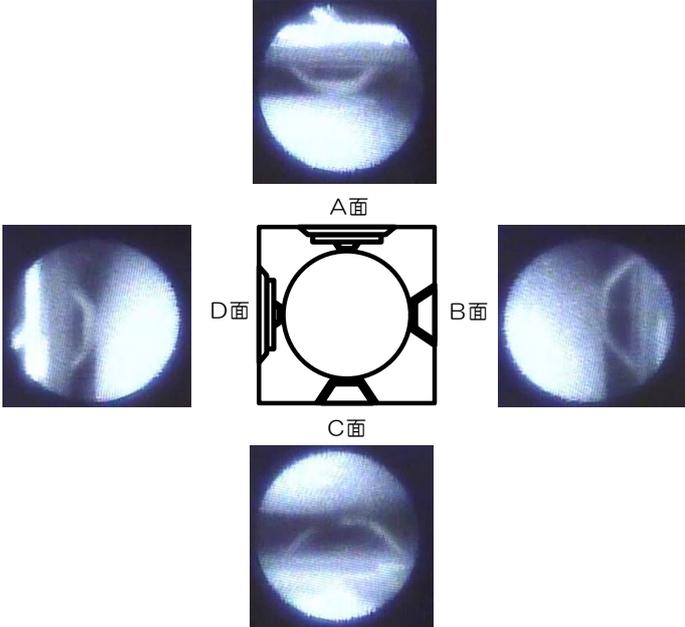
異常なし

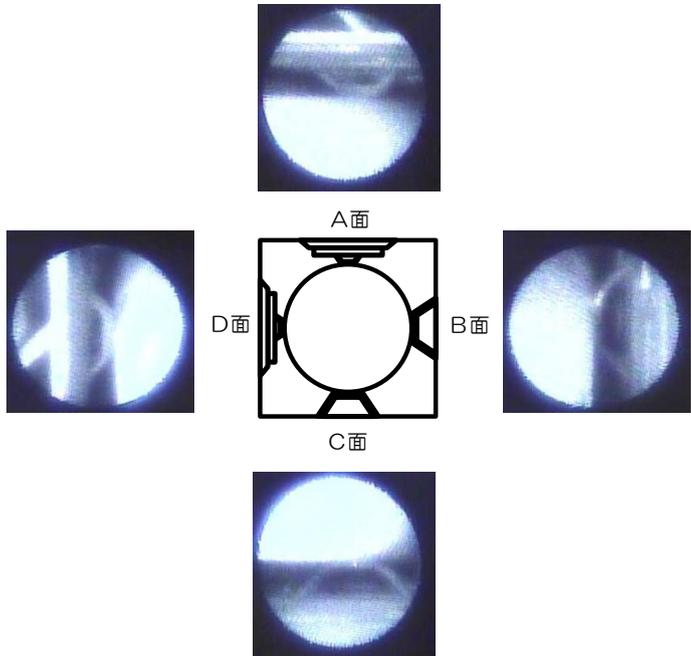
異常なし
MS 3M26

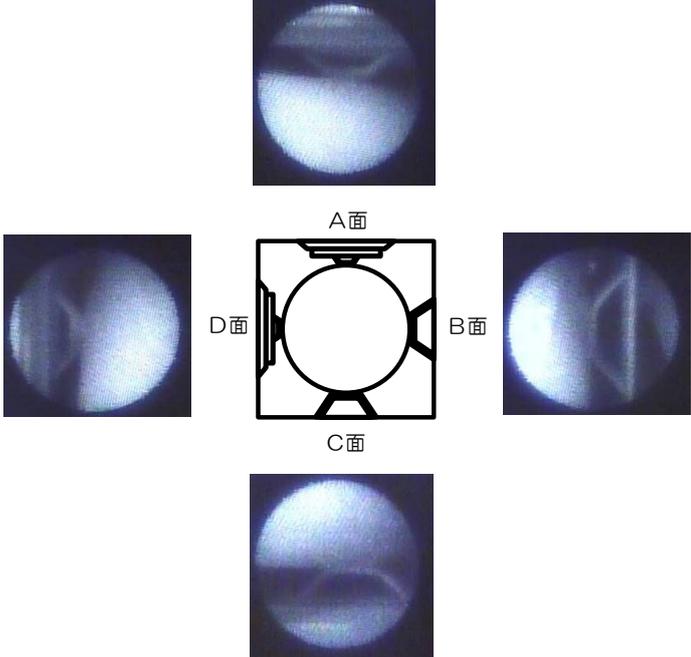
異常なし

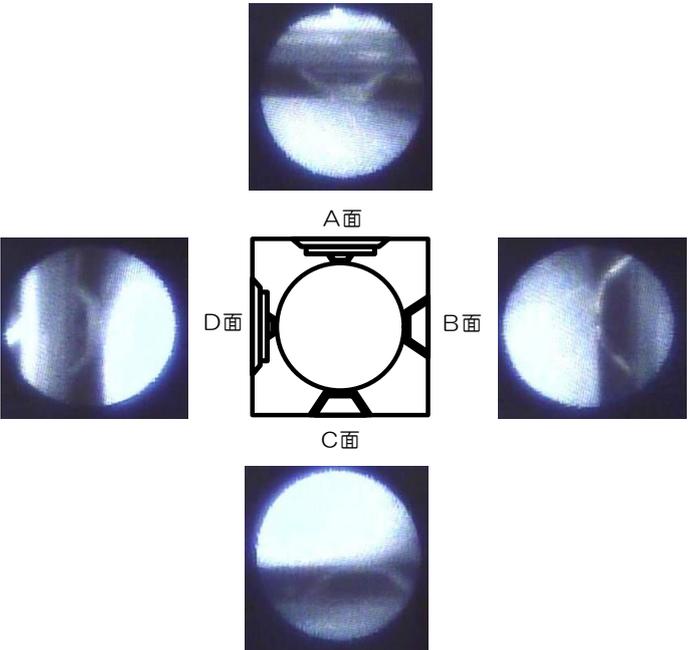
異常なし
