伊方発電所第3号機
中央制御室の書類の焦げ跡について

令和5年5月

四国電力株式会社

3. 事象発生の設備
3号機 中央制御室天井照明器具

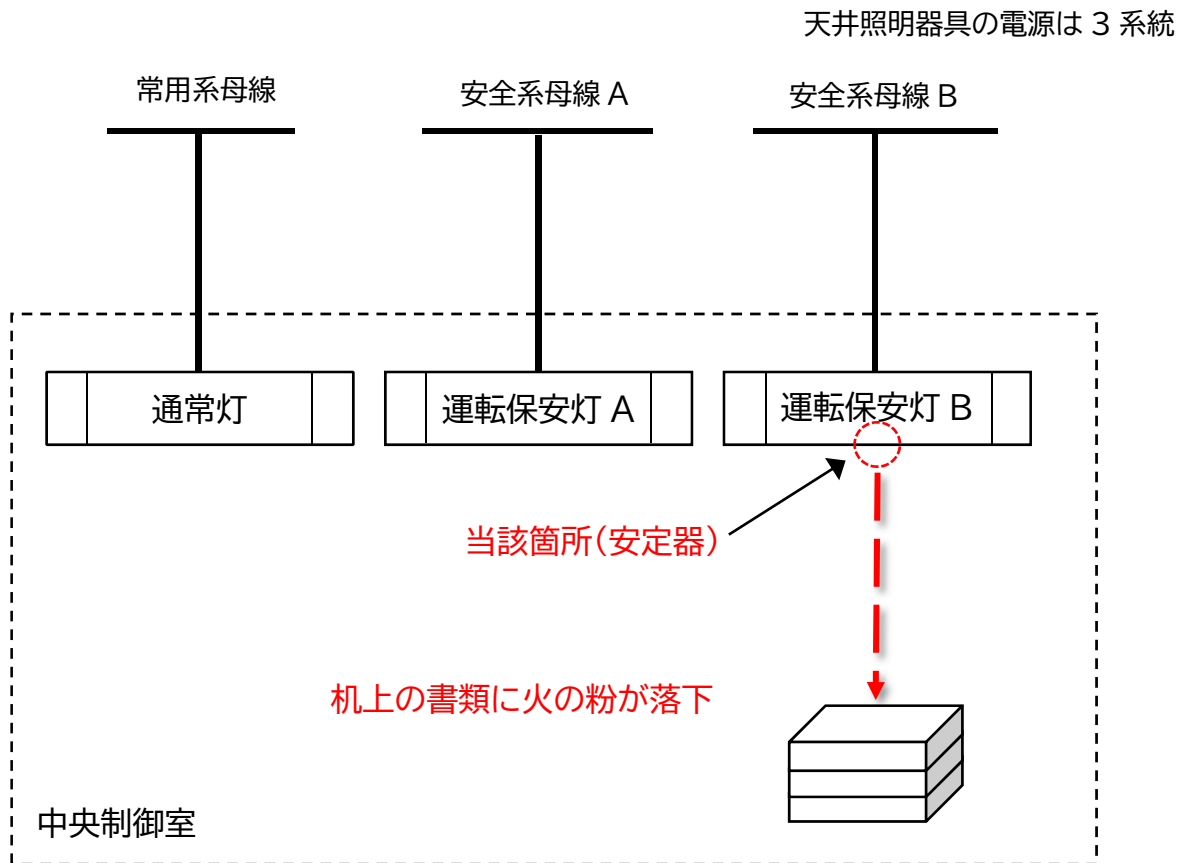
伊方発電所 3 号機 中央制御室照明 概略図

中央制御室の天井照明器具の電源は、通常灯^{※2}、運転保安灯^{※3} A、同 B の 3 系統あり、全体で約 280 灯の照明器具が設置されており当該照明器具が消灯しても中央制御室の照度に問題なく、運転監視への影響はなかった。

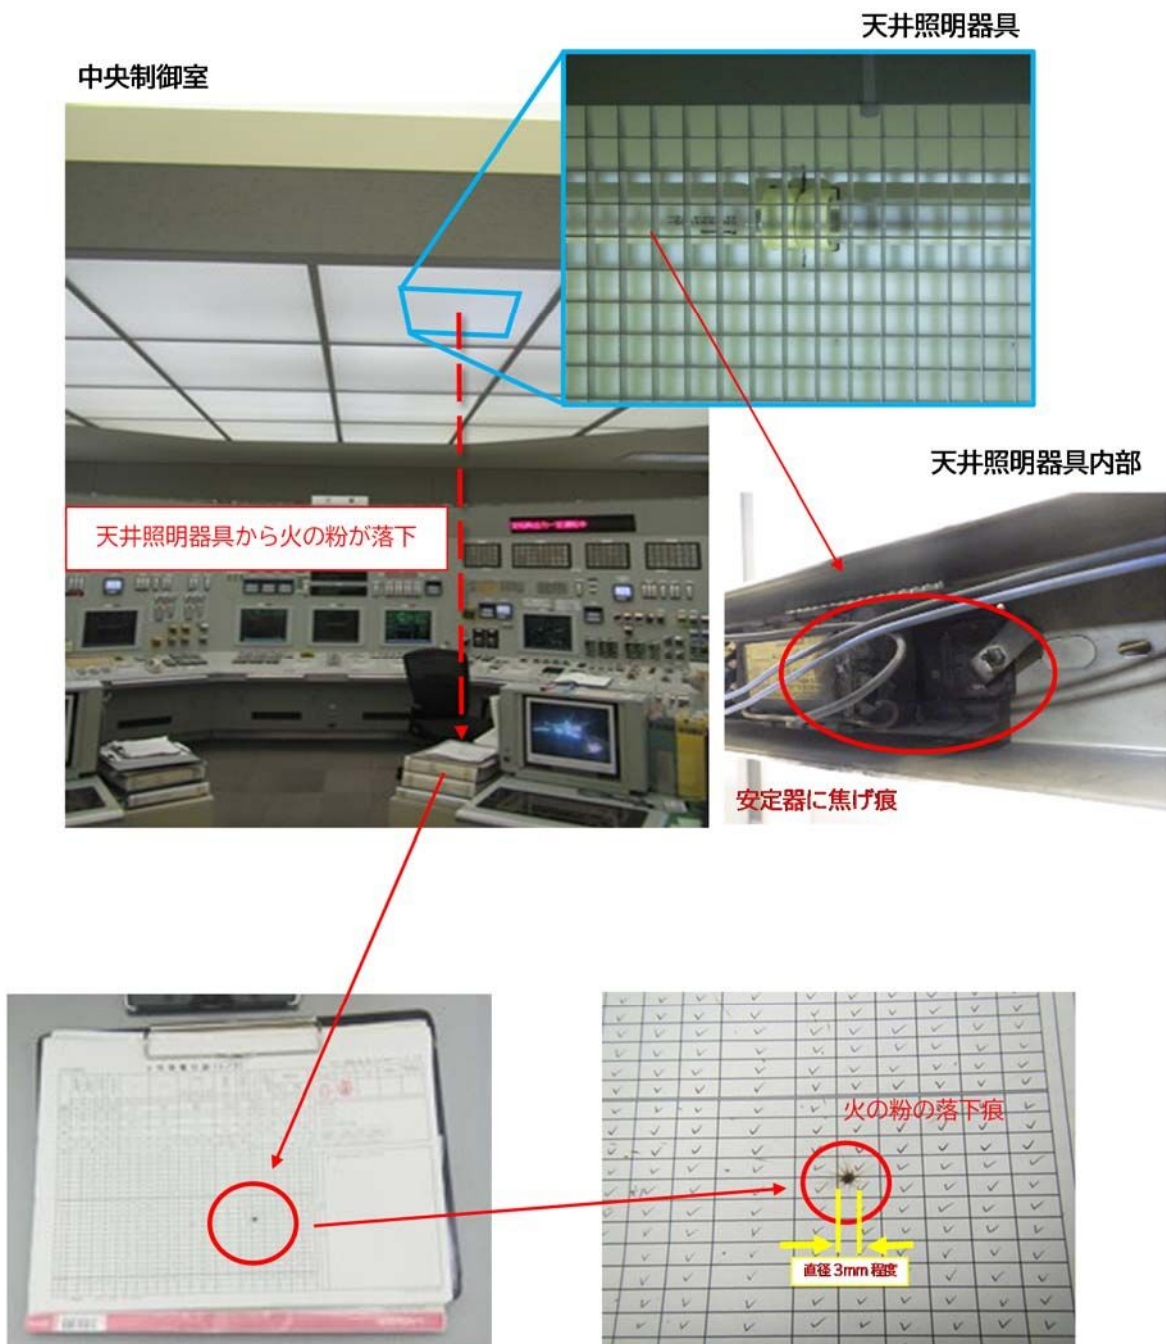
伊方発電所3号機 中央制御室照明 写真

中央制御室で確認された焦げ跡上部に消灯している天井照明器具が2灯確認されたため、消灯している天井照明器具を確認したところ1つの照明器具で安定器に焦げを確認した。もう1つの天井照明器具に焦げ跡は確認されなかった。

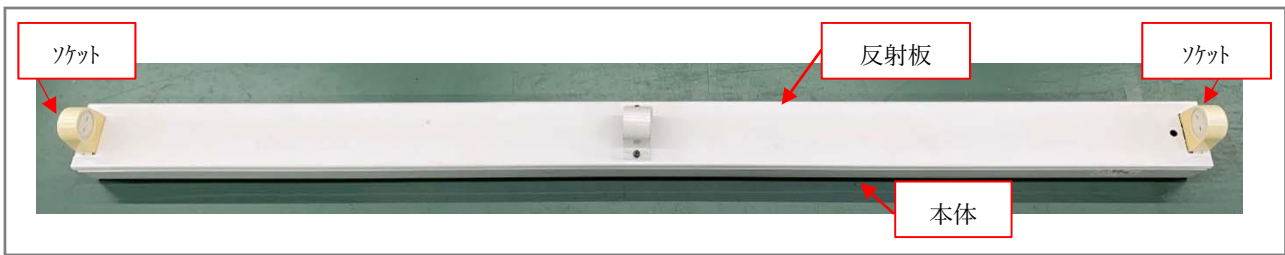
写真1：照明器具外観（ランプ側）

(a) 器具外観は、熱損傷や破損はなし。(写真 1～3)

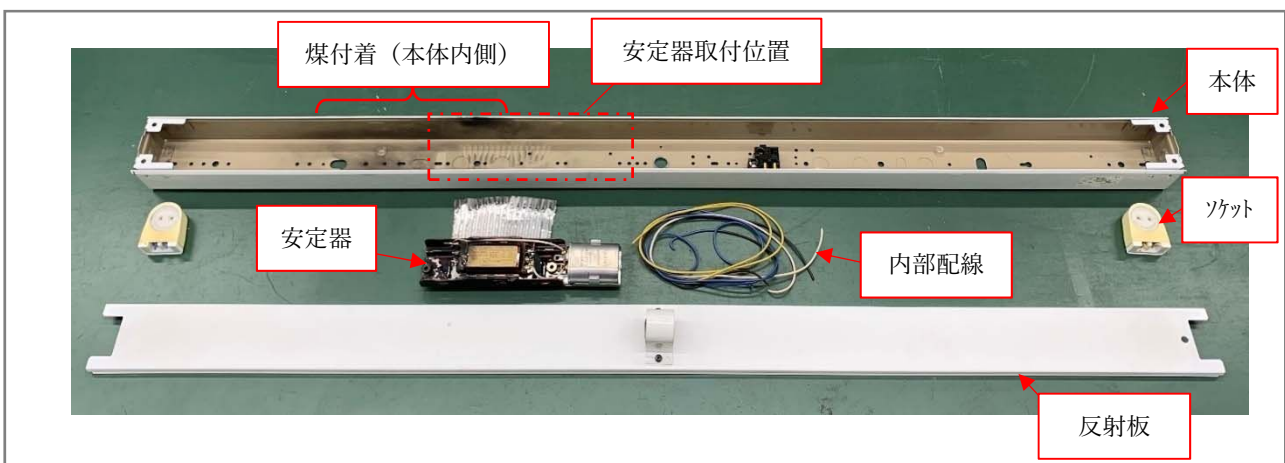
写真4：照明器具の内部機器の取付位置の関係

(b) 本体内部の安定器を取り付けていた付近に煤の付着が確認された。

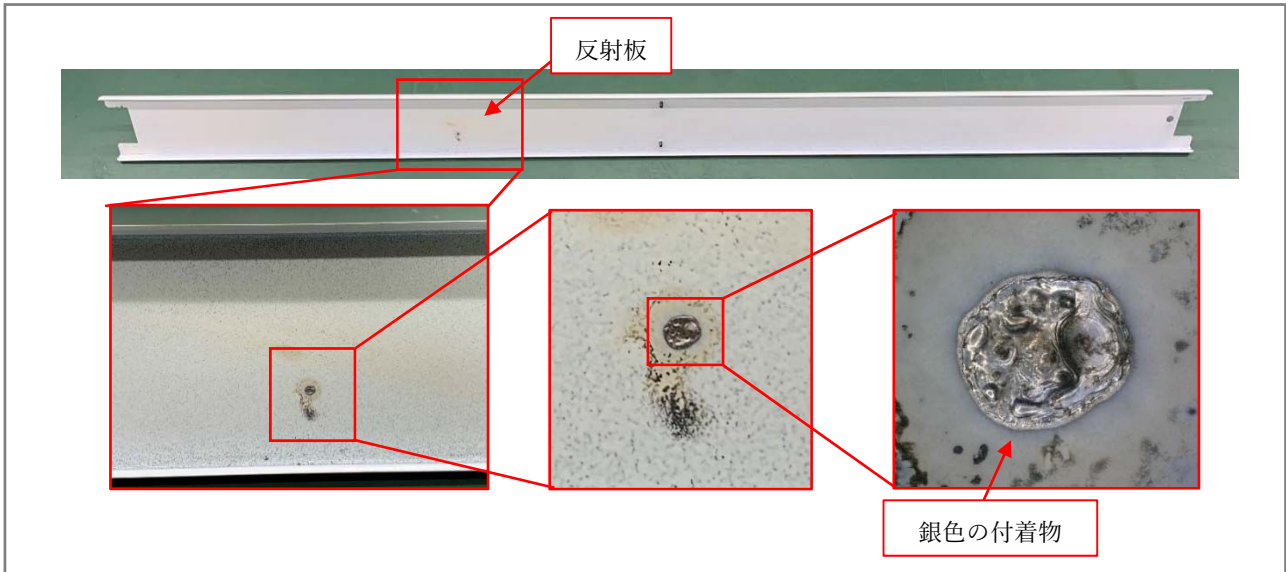
写真5：反射板の内側

(c) 反射板内部の一箇所に銀色の付着物が確認された。(写真 5)

また、反射板内部の銀色の付着物については、熱損傷の影響で内部配線のはんだ部が外れた際に、はんだが飛散したものと推定した。

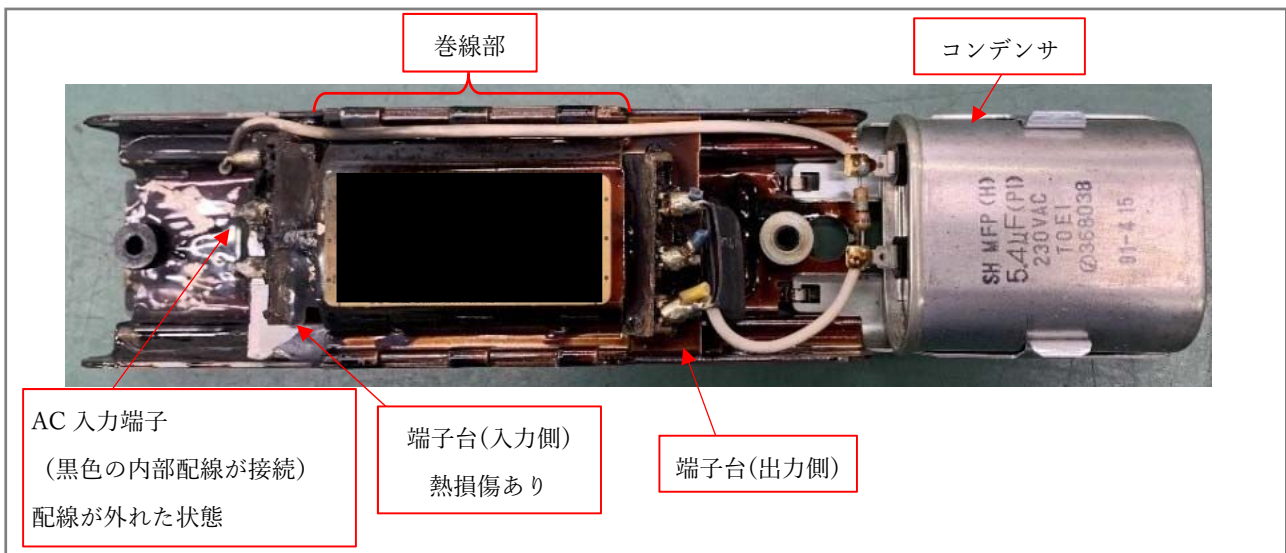
写真6：安定器外観

(a) 安定器の外観には、巻線部のある端子台(入力側)に熱損傷が確認された。(写真 6)

(b) 端子台の入力端子は、内部配線(黒色)のはんだ部が端子から外れた状態であった。(写真 6)

(c) 他の端子は、配線がはんだ付けされており異常は確認されなかった。

(d) 安定器の鋼板製ケースには、変色が見られたが、溶融、穴開きなどの異常は確認されなかった。(写真6～8)

(e) コンデンサの外観には、異常は確認されなかった。

調査の結果、当該器具が1991年（平成3年）製であり、約31年の長期使用により、安定器の巻線の絶縁が劣化し、巻線に異常電流が発生して過熱したことで熱損傷したものと推定した。

- (1) 中央制御室内の運転監視に影響のある範囲の天井照明器具については、伊方発電所3号機第16回定検（令和5年2月～6月（予定））期間中に安定器のない新品のLED照明器具に取り替えを実施し、その後は、照明器具の耐用年数の15年周期で照明器具の取替を計画する。
- (2) 3号機の同時期に設置された照明器具については、順次LED照明器具に取り替えを計画する。
 - ・プラント建屋・・・令和5年度～令和8年度（予定）
 - ・周辺設備建屋・・・令和8年度～令和9年度（予定）
- (3) 消灯している照明器具の蛍光灯等の取り替え時に照明器具の状態を確認し、不良器具が確認されれば、LED照明器具に取り替えを実施する。
- (4) 当該事象を受け、注意喚起として照明器具に異音、異臭やその他異常な状態を確認した場合は、設備担当箇所へ連絡するように発電所員に周知した。

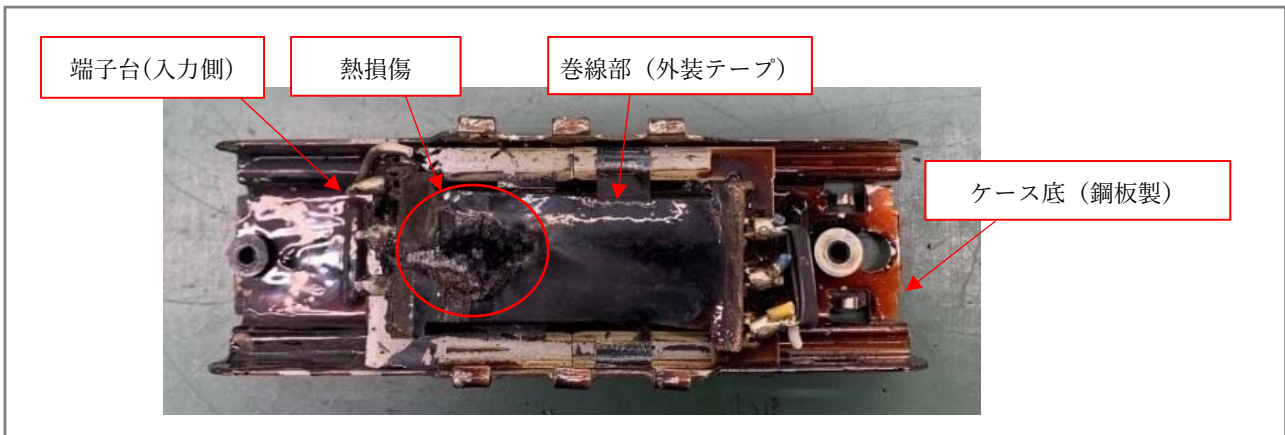
写真9：安定器内部（巻線部）

鋼板製ケース蓋を開封し、巻線部を確認したところ、外装テープの一部に熱損傷が確認された。(写真9)

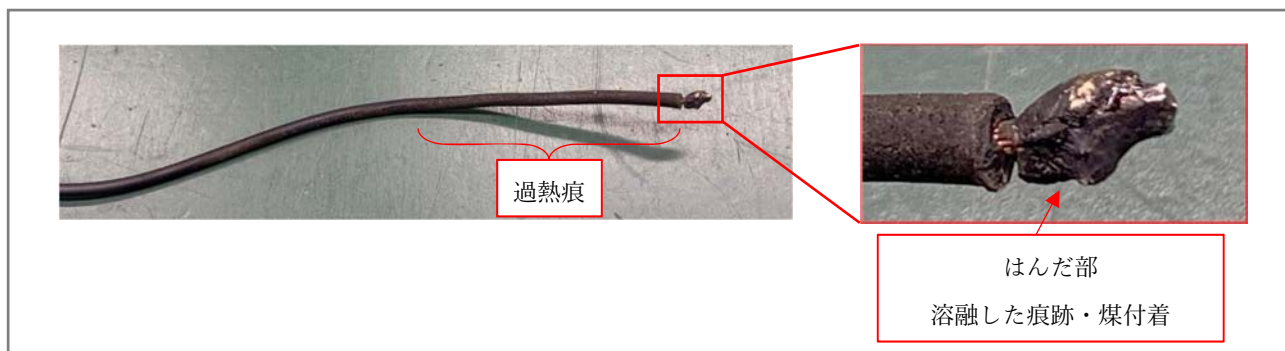
写真10：内部配線（黒色）はんだ部

(a) 内部配線(黒色)のはんだ部で、はんだ付けが溶融して外れた痕跡があり、表面に煤の付着が確認された。(写真10)

(b) 内部配線(黒色)の先端部の被覆表面に過熱痕が確認された。
