伊方発電所第3号機
燃料検査ピットにおける
水中テレビカメラの不具合について

令和5年7月
四国電力株式会社

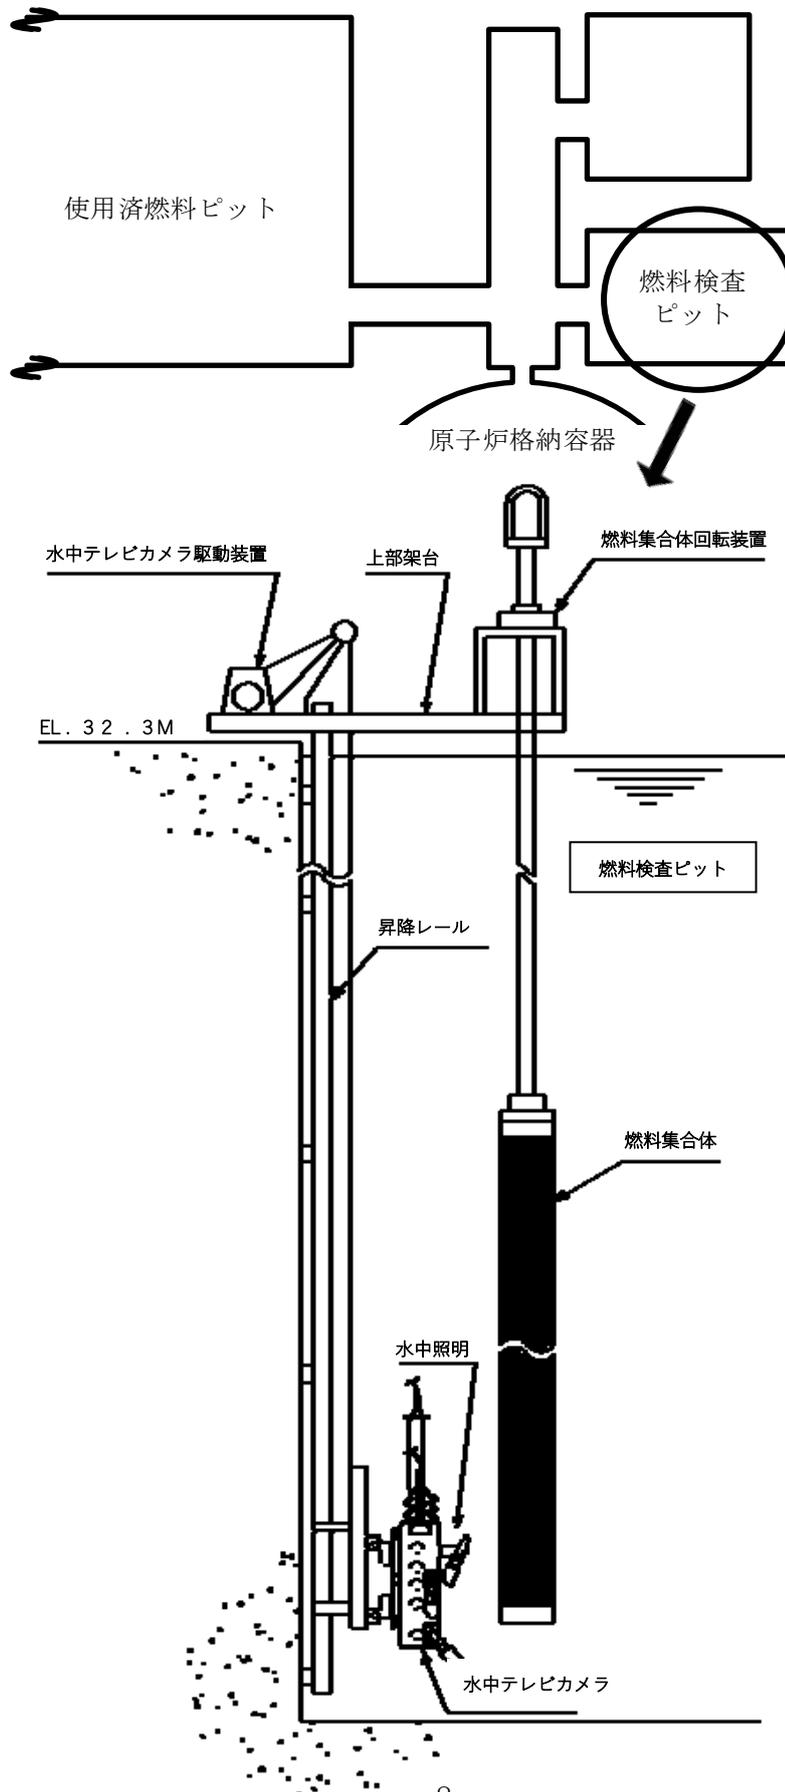
伊方発電所第3号機 水中テレビカメラ 概略図

伊方発電所3号機は、定期事業者検査中のところ、令和5年3月15日3時50分、原子炉容器から使用済燃料ピットへの燃料取出作業中、燃料検査ピット^{※1}に設置する水中テレビカメラ^{※2}（以下、「当該装置」という。）にて実施している燃料集合体の外観確認において、当該装置の映像が暗く、燃料集合体の外観が確認できなくなったことから、燃料取出作業を中断した。

その後の調査の結果、当該装置に入る光量を調整する装置（以下、「アイリス^{※3}」という。）の開閉操作をした際、光量が絞られた状態で動作しなくなり、映像が暗くなっていることを確認したことから、アイリスの電流値を調整したところ、同日6時00分、正常に動作するようになり、映像が確認できる状態になった。

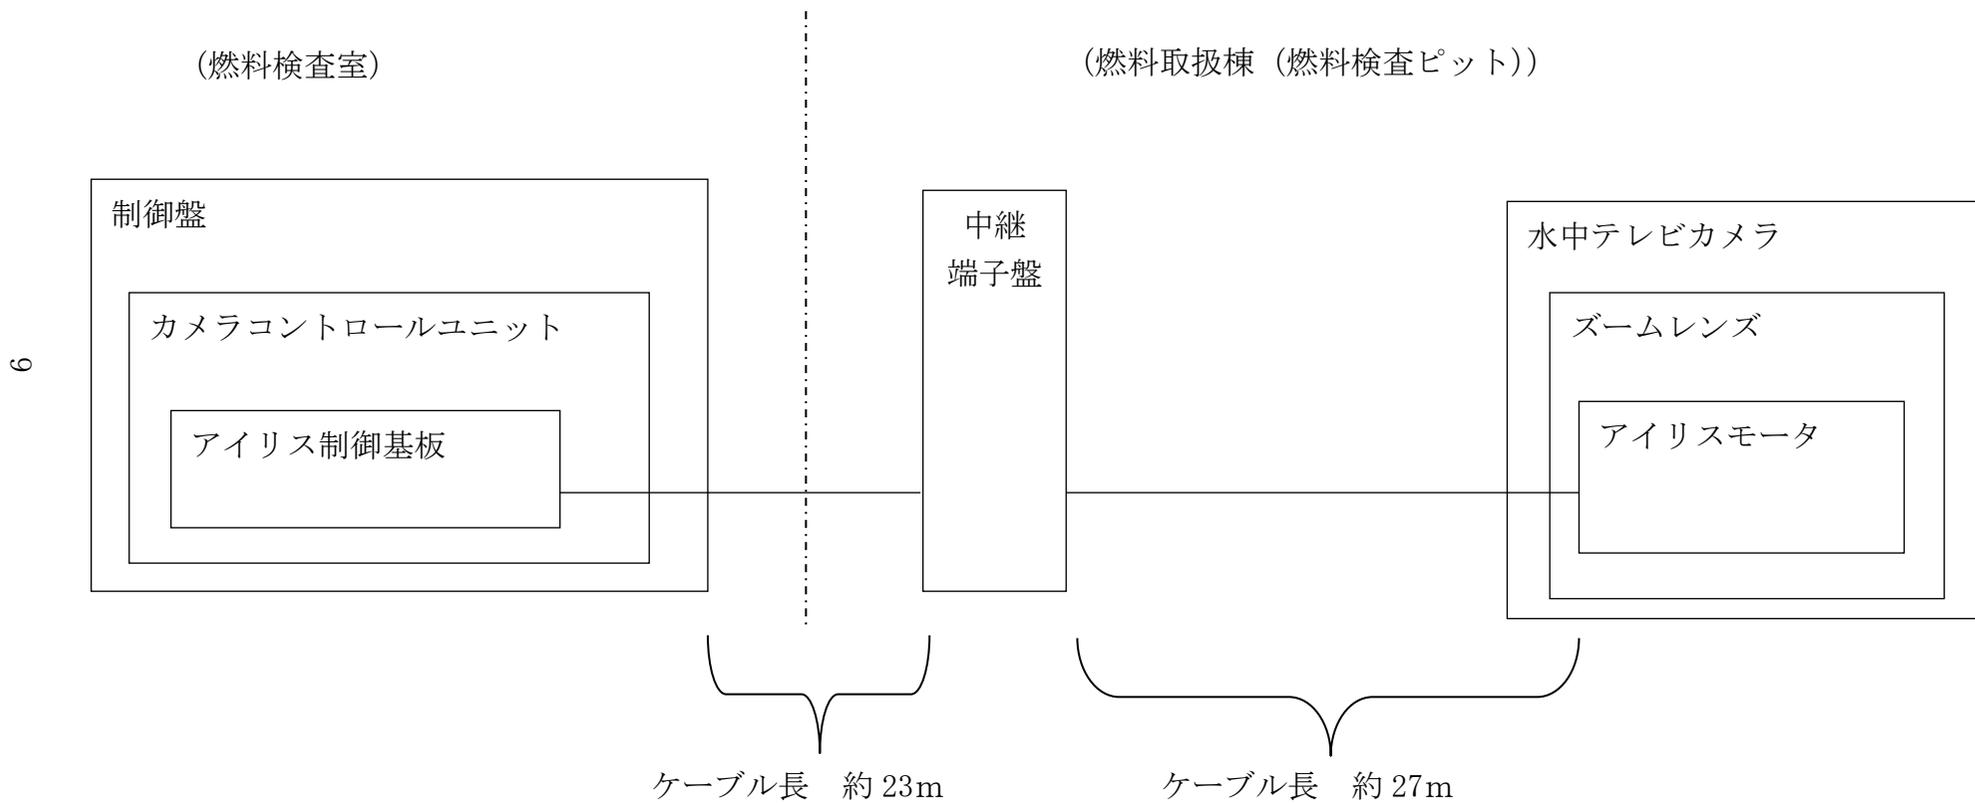
伊方発電所第3号機 水中テレビカメラ (アイリス系統図)

アイリスの動作を制御する基板には「モータ供給電流値ボリュームスイッチ^{※5}」（以下、「電流スイッチ」という。）および「モータ励磁方式設定スイッチ^{※6}」（以下、「励磁スイッチ」という。）があり、各設定の確認をしたところ、電流スイッチは「1」、励磁スイッチは「1/16」であった。

以上のことから、アイリスの開度が小さい位置で停止した場合、再始動には大きな力が必要になり、電流スイッチが「1」、励磁スイッチが「1／16」の設定ではアイリスモータに供給する電流値が低く、アイリスモータを回転させる力が不足し、アイリスが動作しなくなると推定した。

- (1) 今後、安定してアイリスが動作する電流スイッチおよび励磁スイッチの設定の範囲（7.（3）の表参照）で運用することとして、作業要領書に反映した。
- (2) 当該装置の納入メーカーに対して、今回の事象を踏まえ、過去に不具合が生じていない製品に対しても、実際の使用状況を十分に考慮したうえで、納入前の工場試験で動作確認を実施するなどの対策に努め、同様な事象の未然防止に努めるよう要請した。

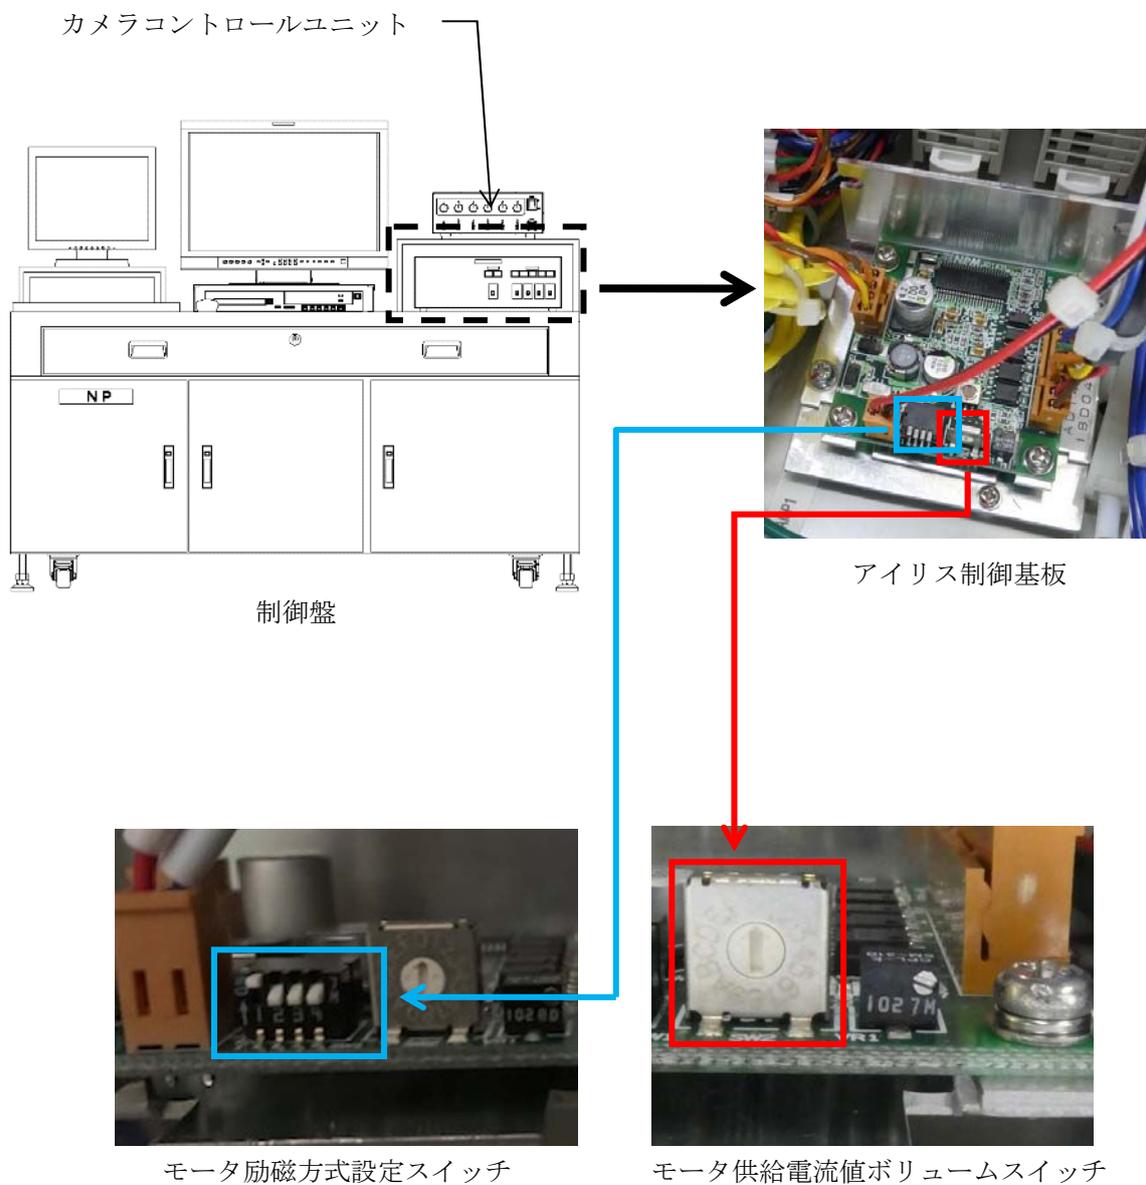
伊方発電所第3号機 水中テレビカメラ (アイリス制御基板)

想定し、電流スイッチの設定を「1」から「2」（カメラメーカー推奨値の最大値）に変更し、アイリスの動作確認を実施したところ、アイリスは正常に動作し、当該装置の映像が確認できる状態になった。

事象発生時、アイリス制御基板の電流スイッチを「1」、励磁スイッチを「1/16」に設定していたことで、電流値が低く、モータを回転させる力が小さい状態であり、かつ、アイリスの開度が小さく、シャッター摺動部の抵抗が大きくなる位置に停止させたため、アイリスの開度が小さい状態で動作しなくなり、当該設備の映像が暗くなったものと推定した。
