伊方発電所3号機 スチームコンバータの不具合について

令和5年11月四国電力株式会社

3号機 蒸気タービン設備 スチームコンバータ

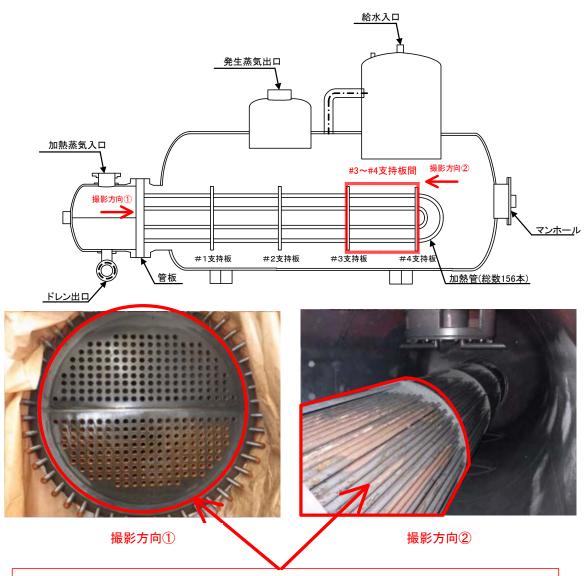
スチームコンバータ渦電流探傷検査(ECT) 外面減肉箇所の位置および状況図

加熱管のECTを実施した結果、加熱管全数156本について#3~#4 支持板間**9で施栓基準以上の外面からの減肉が認められた。

渦電流探傷検査にて#3~#4支持板間の加熱管全数に外面減肉が確認された。

(1) スチームコンバータ加熱管全数156本に施栓基準以上の外面減肉を確認したことから、次回定期検査(令和6年度)にてスチームコンバータ加熱管の取り替えを実施する。

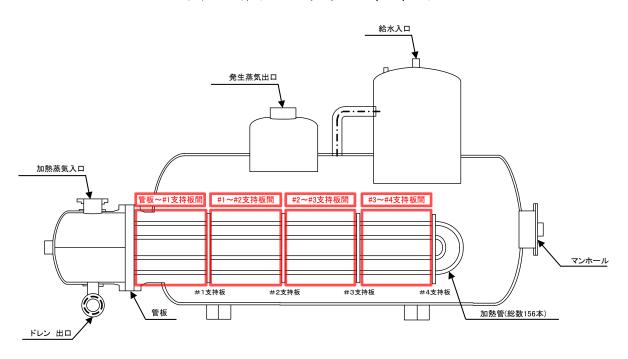
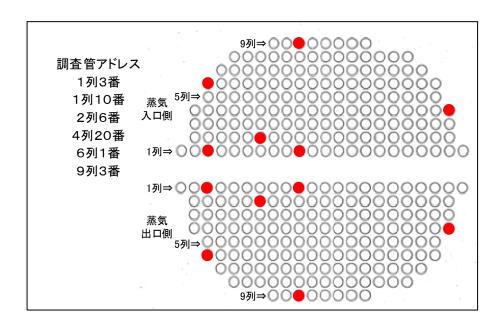
詳細調査対象の位置図

加熱管全数156本の内、加熱管の位置により減肉の状況に違いがあるか最外周および中央部の6本について、各支持板間(4箇所)を抜管し、以下の詳細調査を実施した。

加熱管の位置により減肉の状況に違いがあるか最外周および 中央部の6本について、各支持板間(4箇所)を抜管し、詳細調 査を実施した。

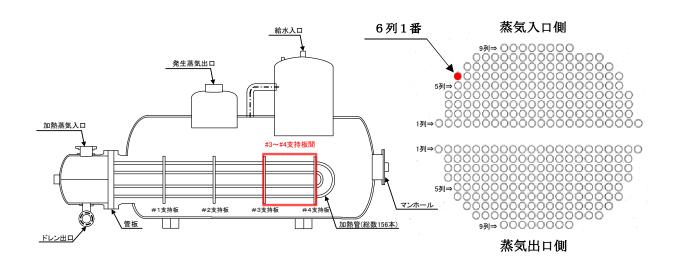
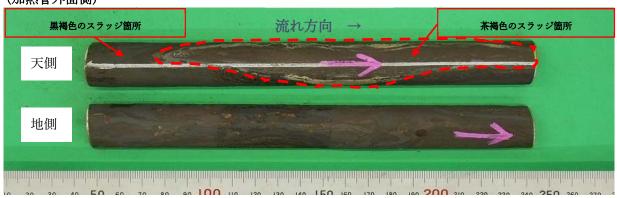
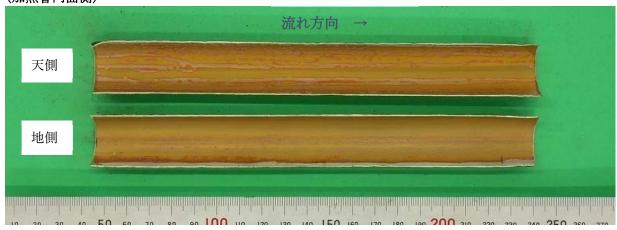
加熱管外面および内面状況

加熱管外面は、全ての支持板間で黒褐色のスラッジが確認された。これに加えて、#3~#4支持板間の加熱管外面については、茶褐色のスラッジが確認され、茶褐色のスラッジには膜状に剥離した箇所が認められた。

加熱管は銅合金製であり、内面はその素材に近い黄土色のごく薄い皮膜が確認された。

また、内外面いずれも、くぼみ、ひび割れ等の損耗は認められなかった。 今回調査した他の5本の加熱管についても、同様の傾向が確認された。

<6列1番(#3~#4支持板間)>

今回調査した他の5本の加熱管についても同様の傾向が確認された。

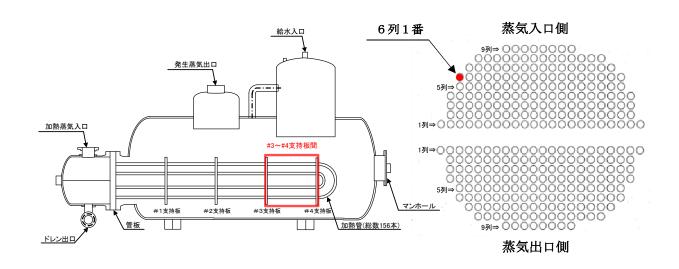
加熱管肉厚測定結果および断面状況

非破壊検査で著しい外面からの減肉が認められた#3~#4支持板間の輪切り断面において、内面の減肉は確認されなかったことに対し、外面はなめらかな凸凹状の減肉(公称厚さ 1.24mm に対し、1.10~0.40mm までの減肉)が確認された。

また、7. (2). a にて外面に黒褐色のスラッジが確認された箇所では、著しい減肉は確認されず、茶褐色のスラッジが確認された箇所では減肉が認められた。

位置	0°(天)	45°	90°	135°	180°(地)	225°	270°	315°	平均
管板~#1支持板間	1.0	1.1	1.0	1.2	1.2	1.2	1.1	1.1	1.11
#1~#2支持板間	1.1	1.0	1.1	1.2	1.2	1.2	1.2	1.1	1.14
#2~#3支持板間	1.0	0.8	0.9	1.0	1.2	1.0	0.9	0.8	0.95
#3~#4支持板間	0.7	0.7	0.4	0.8	1.0	1.1	0.4	0.6	0.71

加熱管公称厚さ:1.24mm 施栓基準:0.74mm

今回調査した他の5本の加熱管についても同様の傾向が確認された。

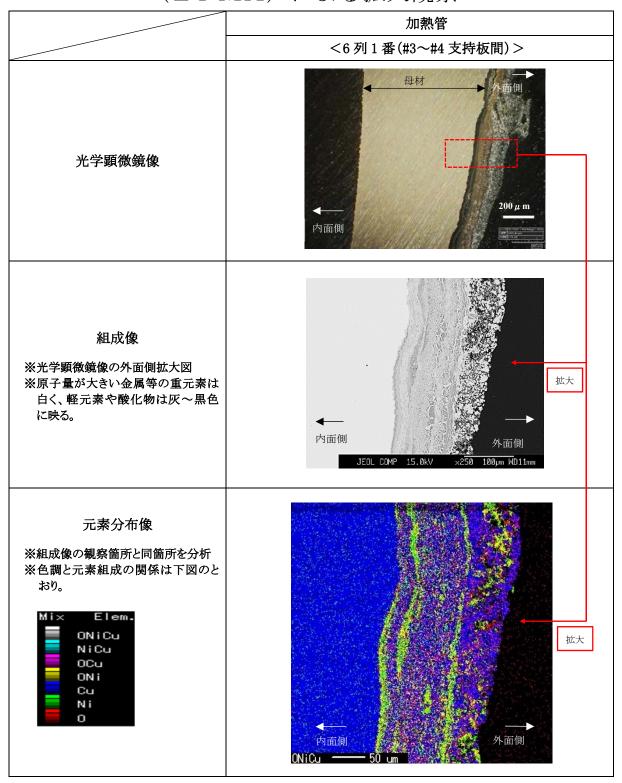
光学顕微鏡および電子プローブマイクロアナライザー

茶褐色のスラッジが確認された箇所について拡大観察した結果、管外面が 減肉しており、その表面に茶褐色のスラッジが層状に付着していた。なお、 内面側に腐食などは認められなかった。
