伊方発電所 3 号機  
発電機用窒素ガス封入装置からの  
窒素ガス漏えいについて

令和 5 年 1 1 月  
四国電力株式会社

伊方発電所 3 号機 発電機用窒素ガス封入装置からの窒素ガス漏えいについて

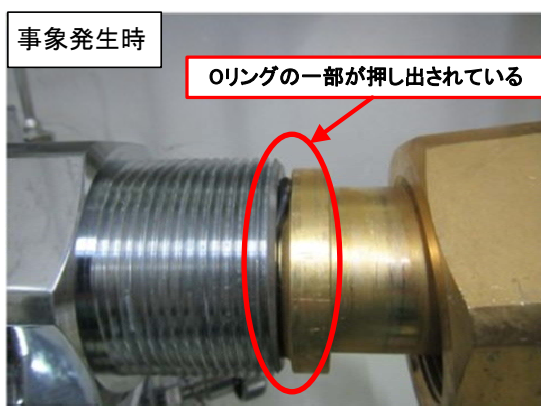
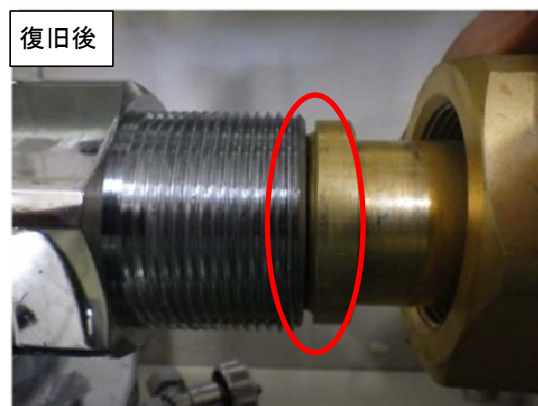
窒素ガス漏えい箇所の状況

点検の結果、3－1 6 定検で取り替えた発電機用窒素ガス封入装置の接続継手<sup>※2</sup>の O（オー）リング<sup>※3</sup>が適正に装着されていないことを確認した。

当該箇所の接続継手を確認すると、Oリングの一部が押し出され、適正に装着されていないことを確認した。

このため、当該 O リングを新品に交換し、漏えいがないことを確認して、1 8 時 2 3 分、正常状態に復帰した。

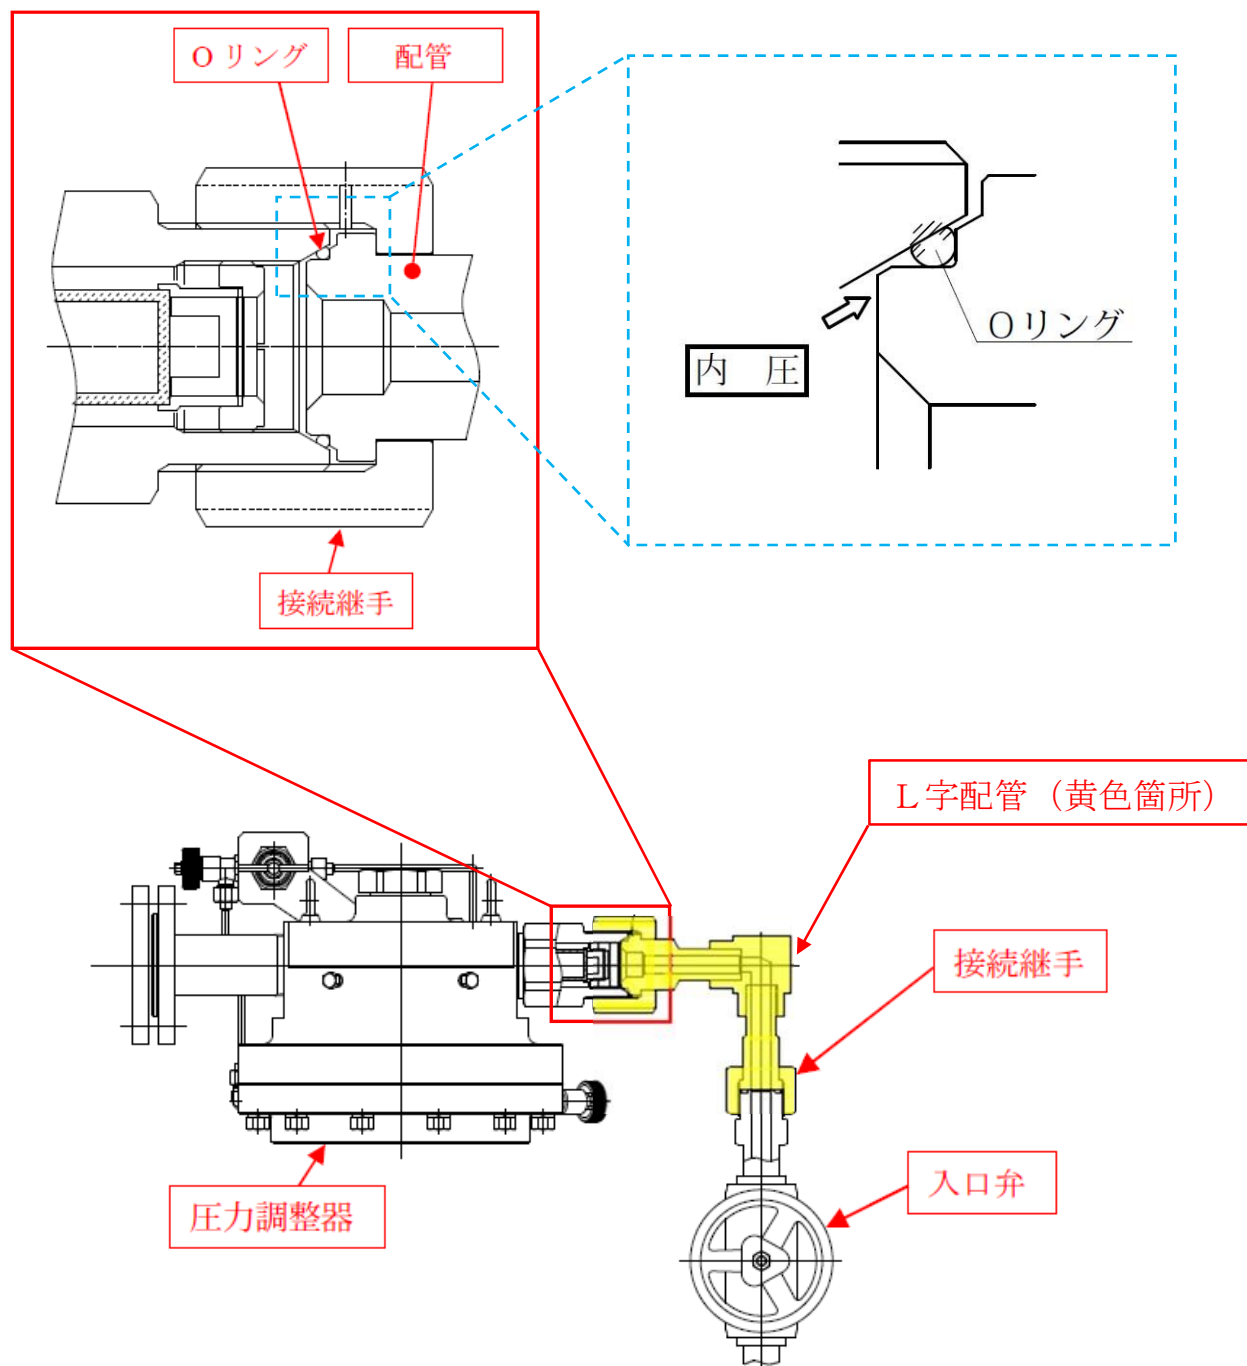
圧力調整器側の接続継手の構造

窒素ガスが漏えいした箇所は、圧力調整器<sup>※4</sup>とその上流にある入口弁を繋ぐ配管（以下、「L 字配管」という。）の接続部に O リングを取り付け、接続継手を締めつけて密封させる構造となっている。

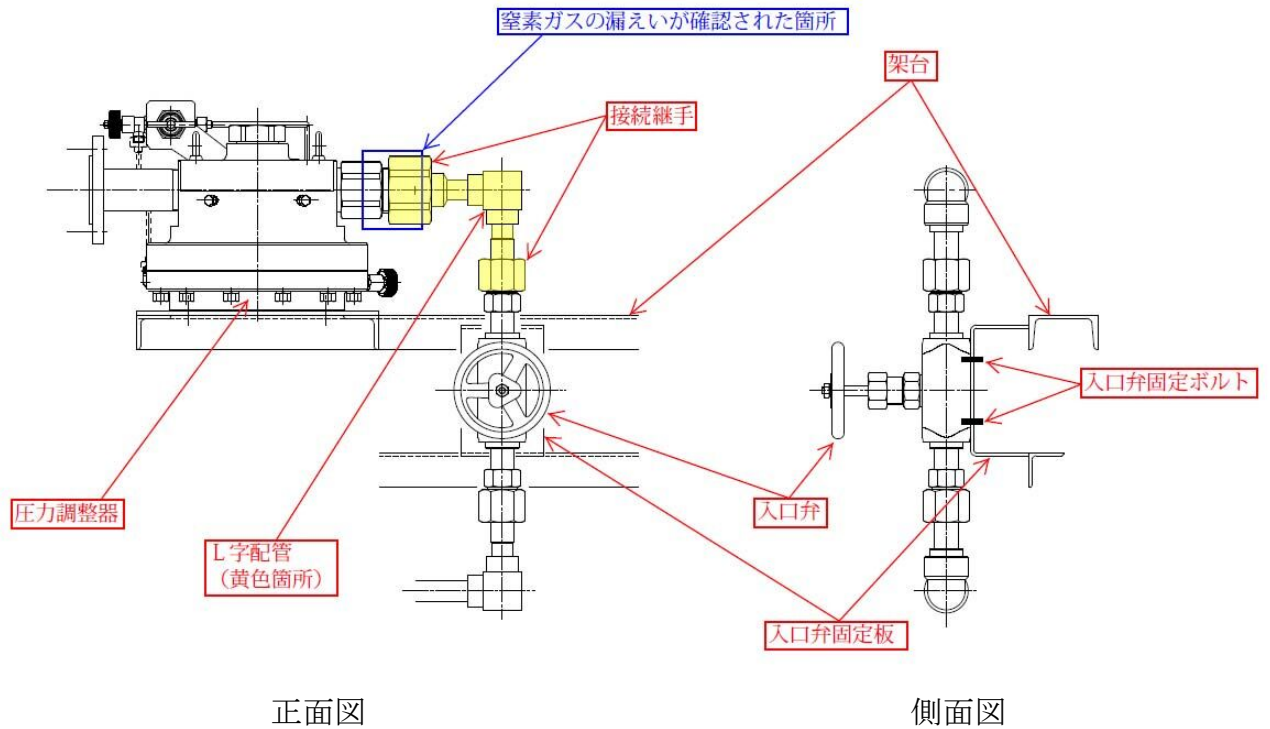
### （１）事象発生時の入口弁と固定板の取り付け状態

調査の結果、入口弁が適正な位置よりも若干下方向に固定されていたことにより、仮締めの段階で入口弁とL字配管との間に隙間ができ、その隙間に気づかず組み立て作業を継続したことで、圧力調整器側の接続継手部にズレが生じ、その状態で最終締め付けを行った。また、製作時に発生し得る誤差を調整できるような設計となっていなかったことも一因と考えられる。

○入口弁の固定板と架台とを溶接にて取り付ける際に生じた取り付け誤差

○入口弁の固定板のボルト穴位置の施工誤差

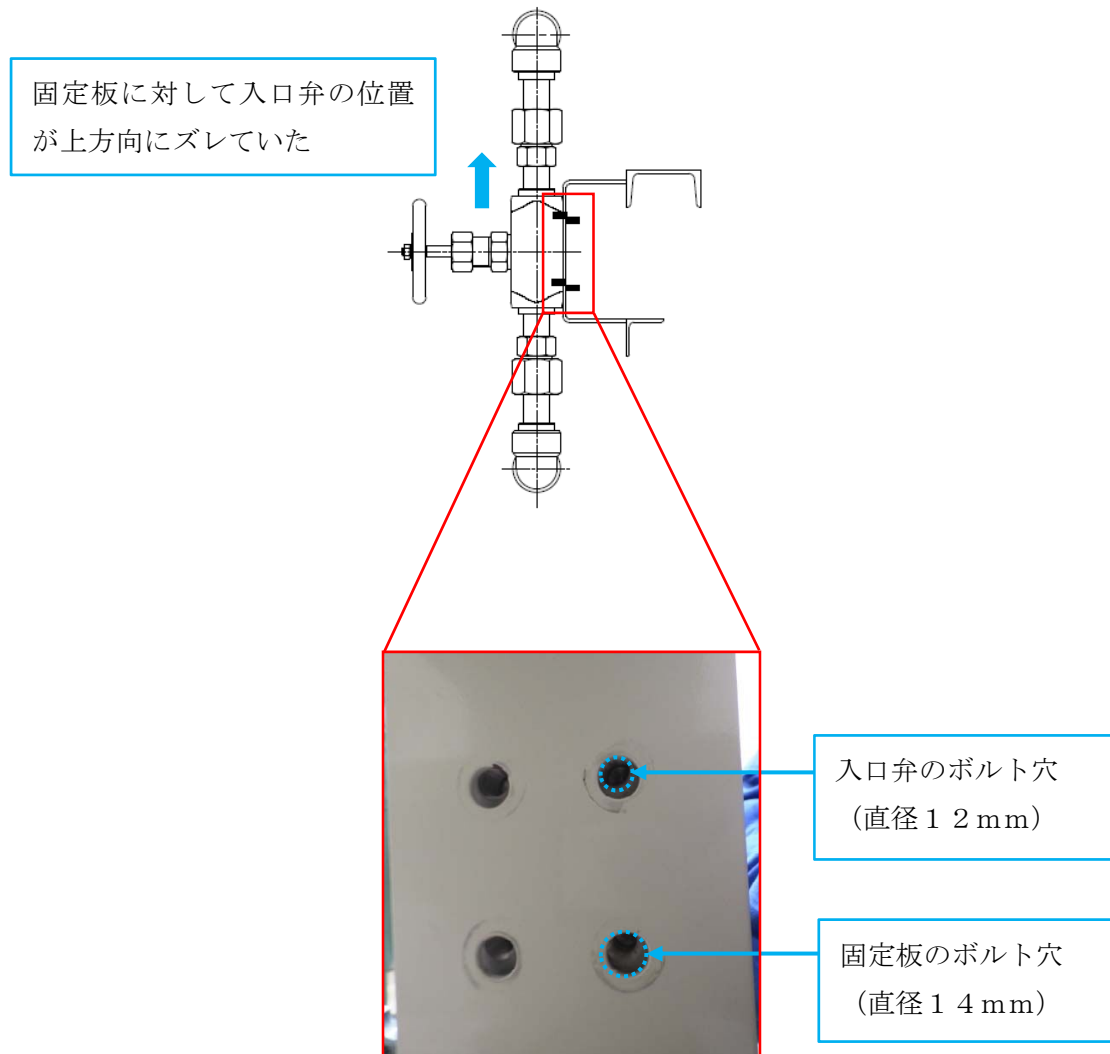
（２） 入口弁と固定板のボルト穴のズレ

その後、入口弁を固定板に取り付けようとしたところ、固定板に対して入口弁の位置が上方向にズレており、ボルトで入口弁を固定板に固定することができなかった。

- (1) 入口弁の固定位置を調整し、圧力調整器－L字配管－入口弁のズレを解消するとともに、Oリングを新品に取り替えた。
- (2) 入口弁は、現状メーカ推奨の固定金具にて固定しているが、当初の設計通りボルトによる固定とすることでより強固に固定できることから、次回定期事業者検査時に現在の位置でボルトにより入口弁を固定できるよう、固定板のボルト穴の位置を調整する。
- (3) 今後、同様な装置を製作する際は、製作時に発生し得る誤差を調整できる設計とすること、また接続継手を締めつける前に、接続継手部に隙間がないことを確認することを標準発注仕様書に反映する。また、製作時において接続継手部に隙間がないことを確認するようメーカへ要請した。
- (4) 圧力調整器点検時などに接続継手の分解・組立を行う際は、接続継手の締め付け前に接続継手部に隙間がないこと、および締め付け状態を確認する手順を標準作業要領書に記載する。

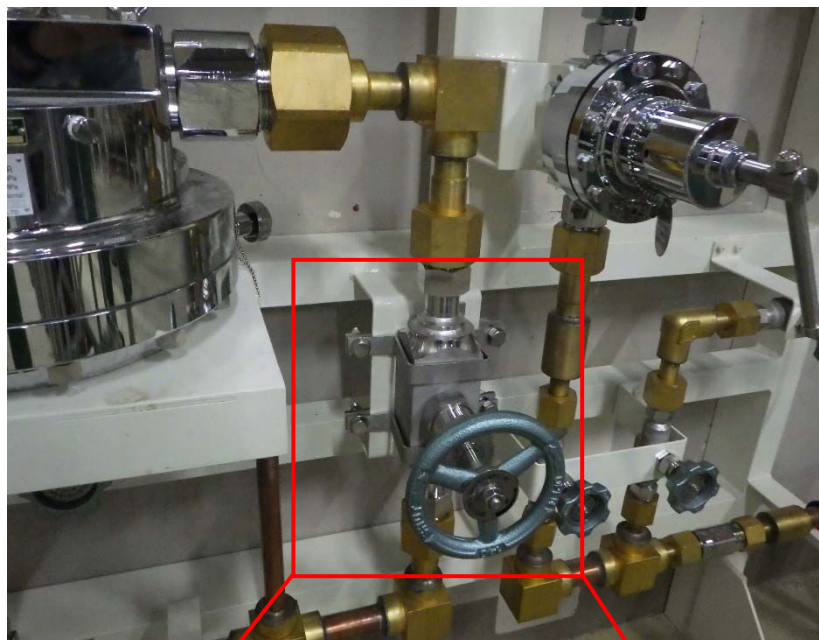
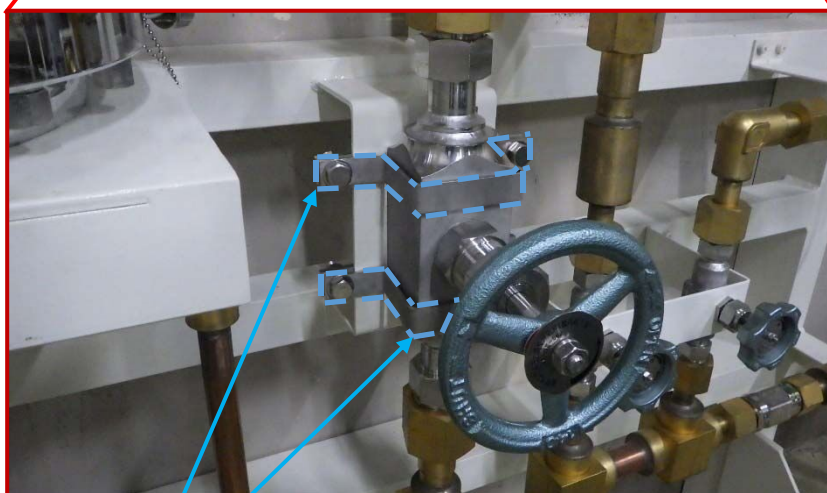
（３）適正な位置で入口弁を固定した状態

以上のことから、入口弁の固定位置は、固定板のボルト穴より上方向が適正な位置であると考えられるため、この位置で固定できるようにボルトではなく、別にメーカーが推奨する固定金具を用いて、入口弁を固定板に取り付けた。

メーカーが推奨する固定金具を用いて入口弁を固定板に取り付け

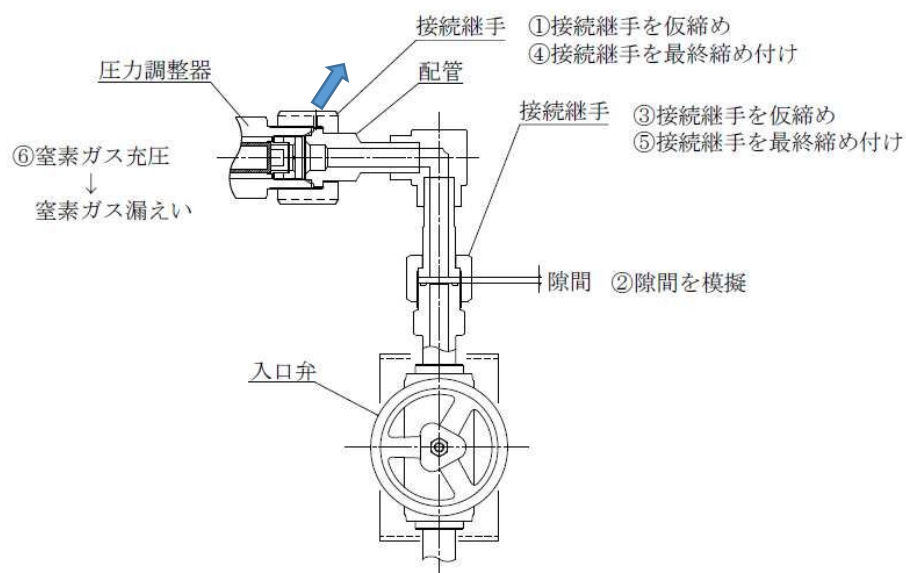
## (1) 窒素ガス漏えい試験

以上を踏まえ、メーカ工場にて、入口弁とL字配管との間に数mm程度の隙間を設けた状態で入口弁側の接続継手を仮締めし、最終締め付けを行って窒素ガスで加圧したところ、圧力調整器側の接続継手部のOリングが押し出され窒素ガスが漏えいすることを確認した。

以下の手順で再現性確認試験を実施し、窒素ガスが漏えいすることを確認した。

- ① 圧力調整器とL字配管の接続継手を仮締め
- ② 入口弁と接続継手の間に隙間を模擬
- ③ 入口弁とL字配管の接続継手を仮締め
- ④ 圧力調整器とL字配管の接続継手を最終締め付け
- ⑤ 入口弁とL字配管の接続継手を最終締め付け
- ⑥ 窒素ガスを充圧したところ、圧力調整器側の接続継手のOリングの一部が押し出され、窒素ガスが漏えい

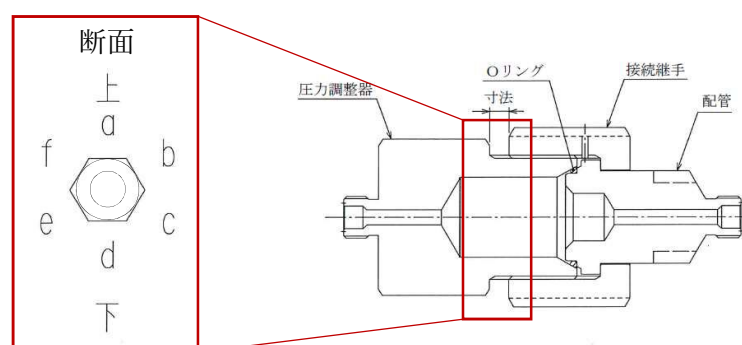
## (2) 窒素ガス漏えい時の接続継手の締め付け状態確認

また、ガスが漏えいした時点の接続継手の締め付け状態を確認したところ、事前に確認した適正な締め付け状態と比べて、圧力調整器と接続継手の間隔が広く、かつ上部と下部の間隔に差異が生じていたことから、接続継手が若干傾いた状態で締め付けられ、締め付けが不足していることを確認した。

事前に確認した適正な締め付け状態と比べて、圧力調整器と接続継手の間隔が広く、かつ上部と下部で差異 ( $a > d$ ) が生じていたことを確認した。

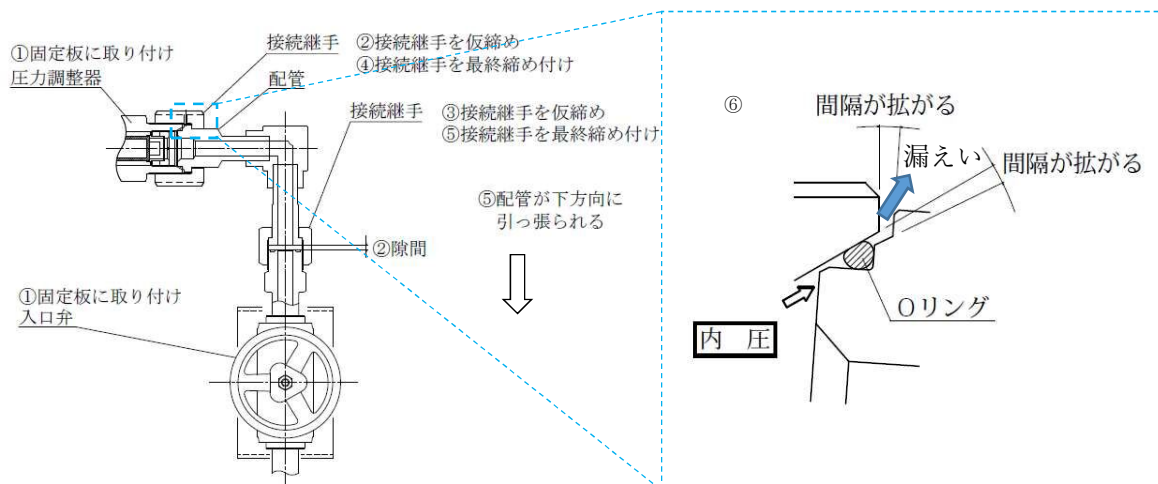
# 窒素ガスの漏えいに至る流れ

その結果、圧力調整器側の接続継手部の締め付けが不足するとともに、圧力調整器側の接続継手部を起点としてL字配管を下方向に引っ張る力が働き、Oリングの接触面の当たりが不均等になったことで内圧を受けたOリングの一部が押し出され、窒素ガスを密封することができなくなり、漏えいに至ったものと推定した。

- ① 圧力調整器および入口弁を固定板に取り付け  
(入口弁の固定板への取り付け位置が若干下側にズレている状態)
- ② 圧力調整器と L 字配管の接続継手を仮締め  
(入口弁と L 字配管の接続部に隙間が生じた)
- ③ 入口弁と L 字配管の接続継手を仮締め  
(圧力調整器と L 字配管の接続部に若干のズレが生じた)
- ④ 圧力調整器と L 字配管の接続継手を最終締め付け  
(圧力調整器と L 字配管の接続部に若干のズレが状態で締め付けたため、締め付けが不足した)
- ⑤ 入口弁と L 字配管の接続継手を最終締め付け  
(圧力調整器側の接続接手部に下方方向に引っ張る力が働いた)
- ⑥ 圧力調整器と L 字配管の接続継手の上部の間隔が広がることで O リングのシール面の当たりが不均等になり、内圧を受けた O リングの一部が押し出され、窒素ガスをシールすることができなくなり、窒素ガスの漏えいに至った。  
なお、各種試験および運用開始時においては、かろうじて窒素ガスを密封できる維持できる状態であったが、何らかの要因（現地の気圧、温度、湿度の変化など）により、7 日後にガスが漏えいしたものと推定した。
