伊方発電所3号機
使用済燃料乾式貯蔵施設設置工事に使用する
仮設電源ケーブルの損傷について

令和5年11月
四国電力株式会社

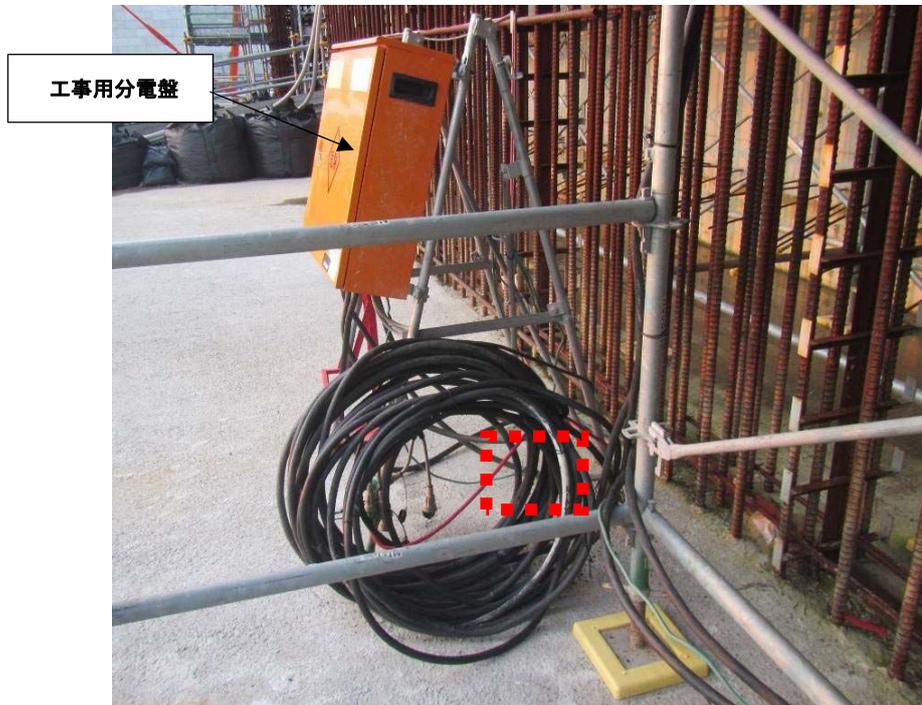
仮設電源ケーブル

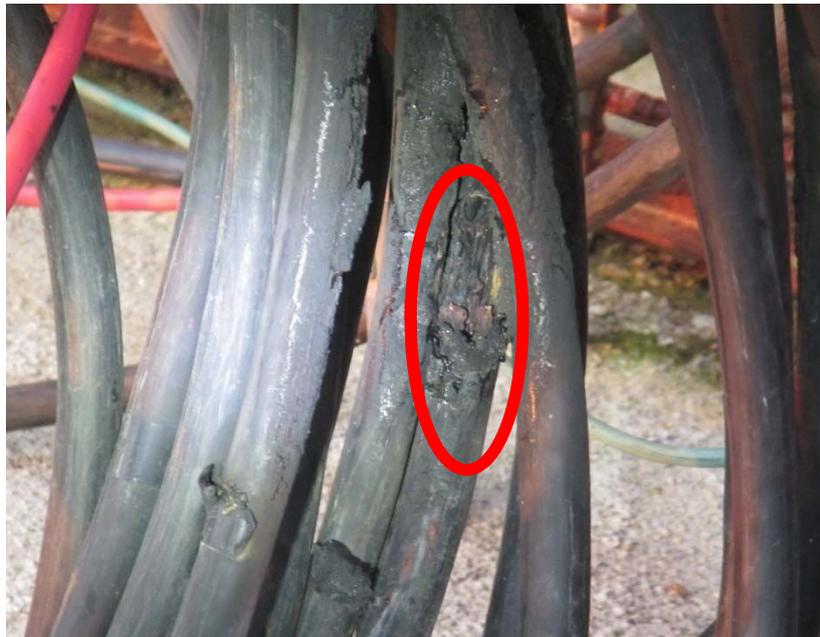
運転員が確認した損傷箇所(以下、「損傷箇所A」という)は、ケーブル全体の被覆であるシース^{※4}が熱で溶け、ケーブル内部の導体^{※5}を覆う絶縁体^{※6}も黒く焦げたような跡を確認した。

ケーブル損傷状況

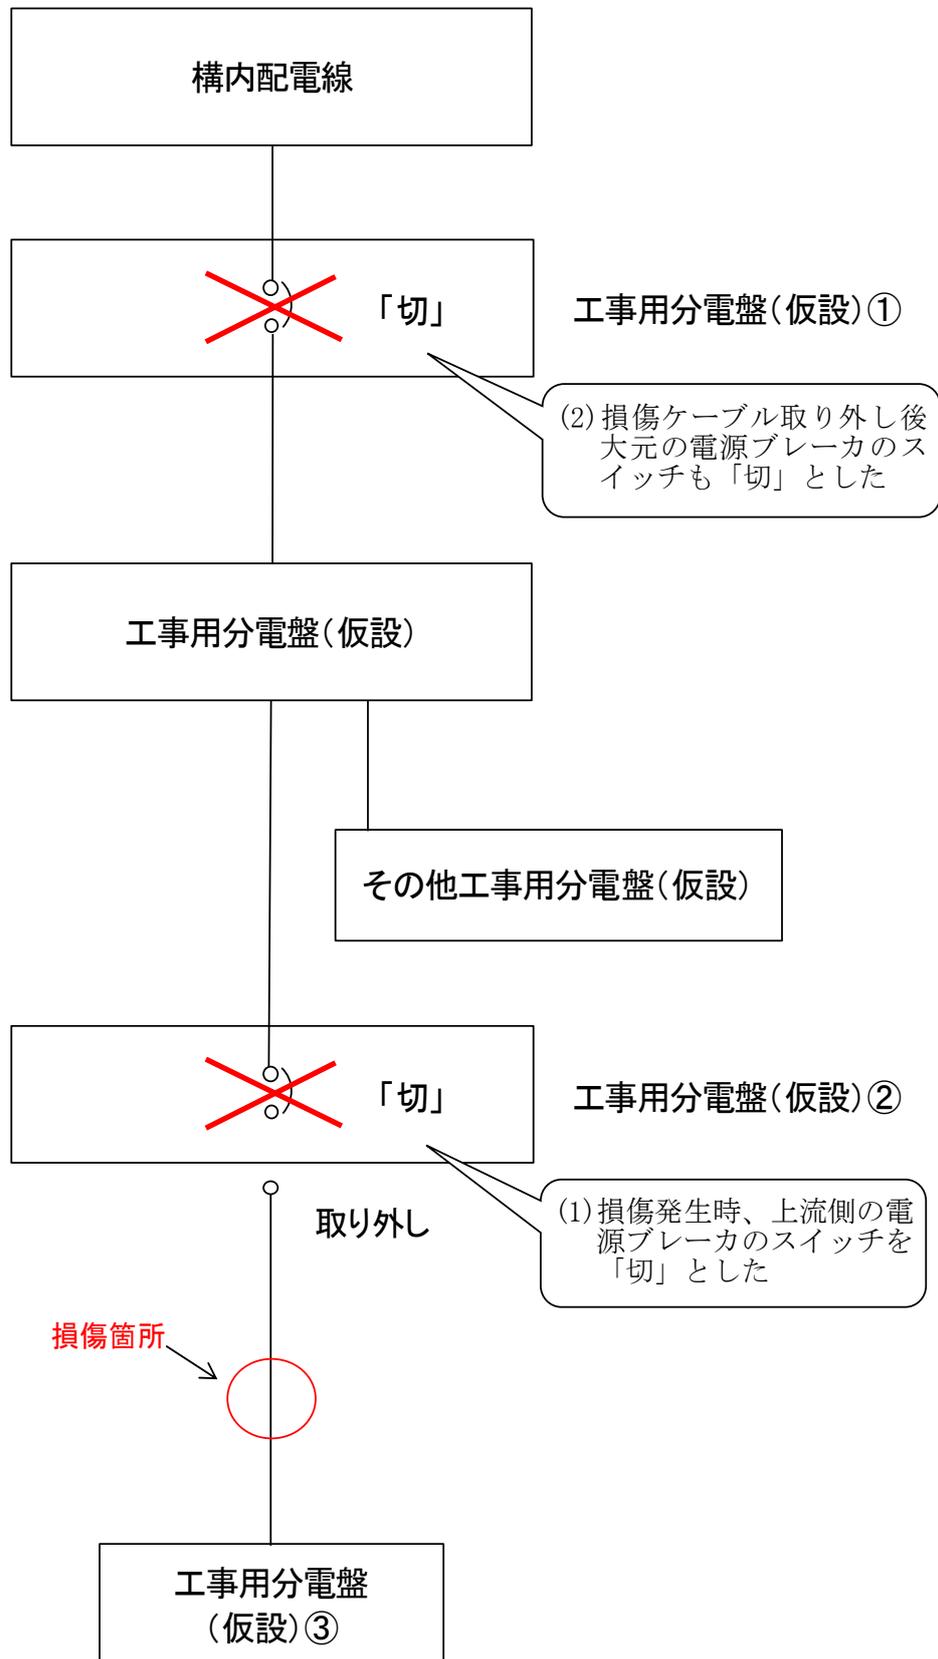
伊方発電所 3 号機 使用済燃料乾式貯蔵施設設置工事
仮設電源ケーブル概略図

当該仮設電源ケーブルは、現場に設置している工事用分電盤②と、足場上に設置している工事用分電盤③の間を接続するために敷設しており、それぞれの盤内にある電源ブレーカに接続されていた。

工事用分電盤②の電源ブレーカは、漏電遮断機能付きの電源ブレーカであり、運転員が当該仮設電源ケーブルの損傷を確認した時、電源ブレーカのスイッチは「入」の状態であった。

また、工事用分電盤②の上流にある工事用分電盤①の電源ブレーカのスイッチも「入」の状態であり、当該仮設電源ケーブルは通電状態であった。

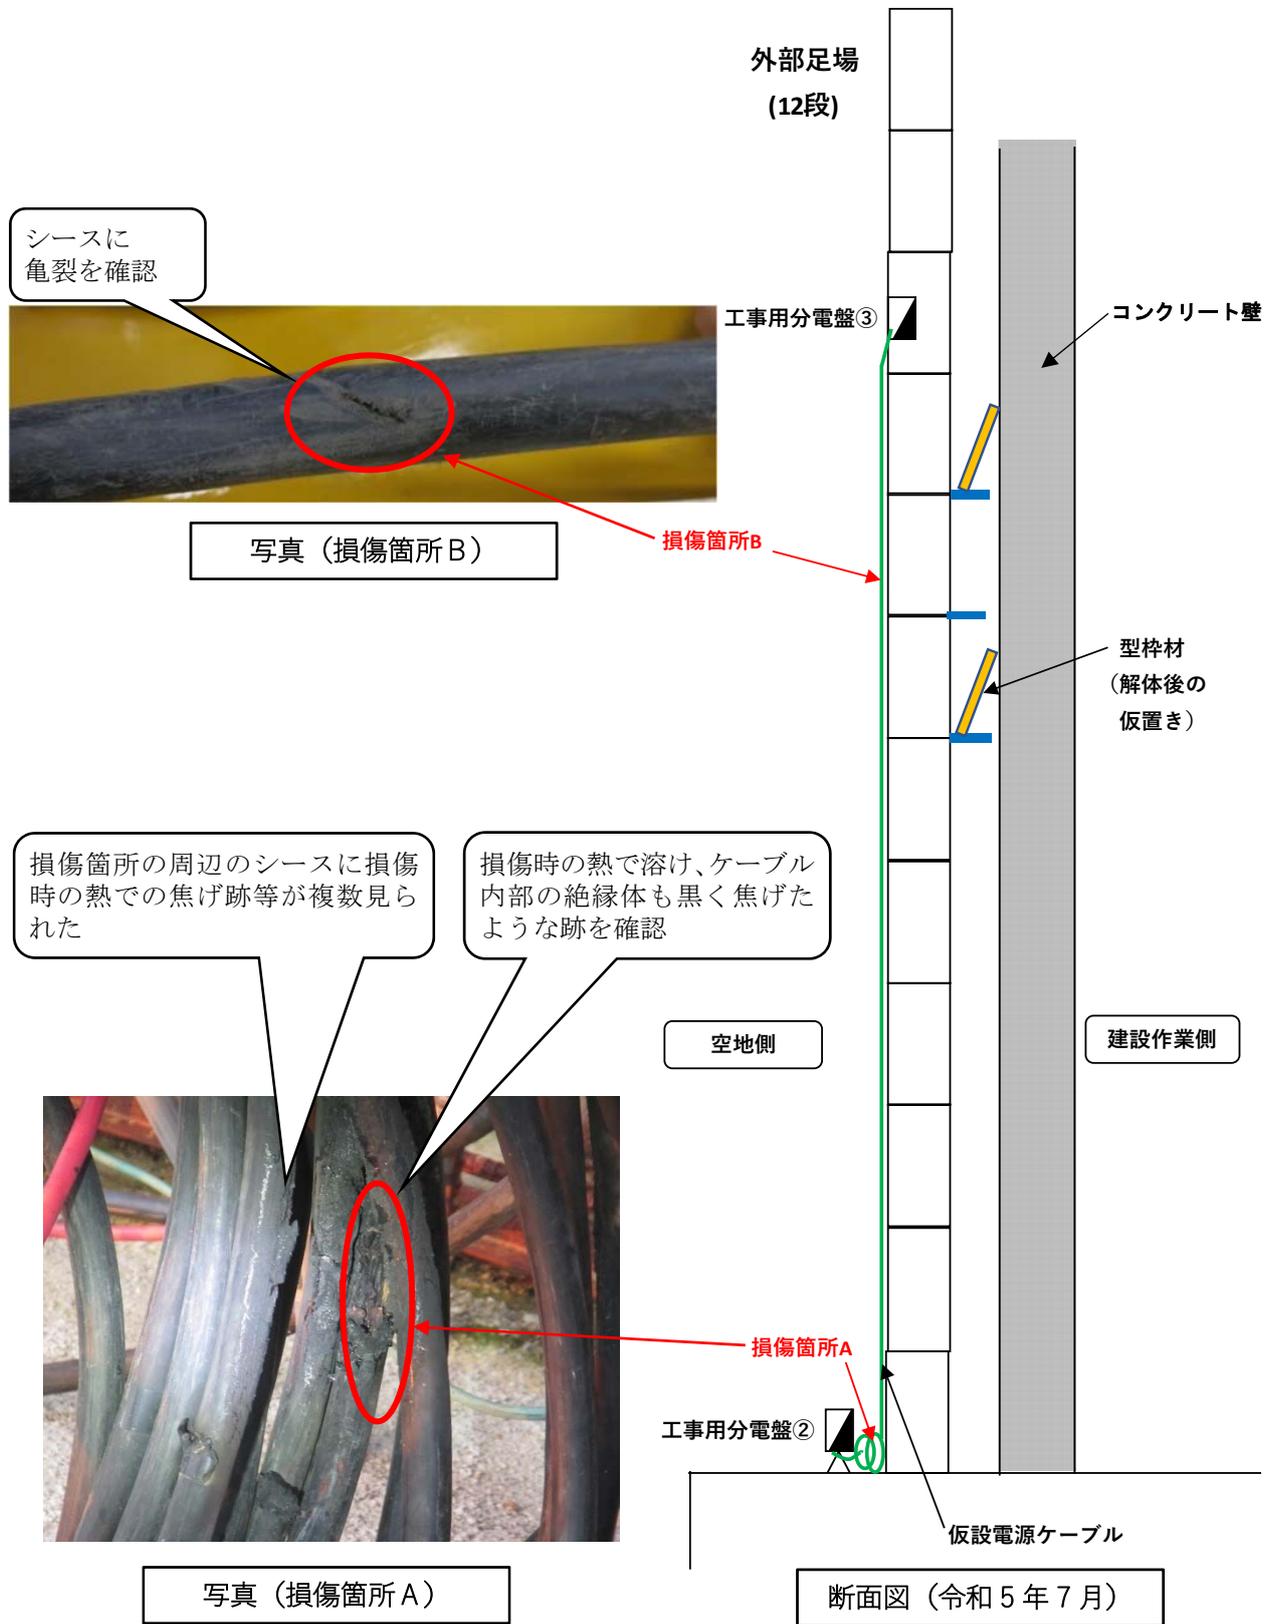
仮設電源ケーブルの外観調査状況

工事用分電盤②から工事用分電盤③に敷設した、当該仮設電源ケーブルの全長(69m)に渡り外観確認を実施した。

また、損傷箇所Aとは別の箇所に、シースの亀裂を確認した(以下、「損傷箇所B」という)。

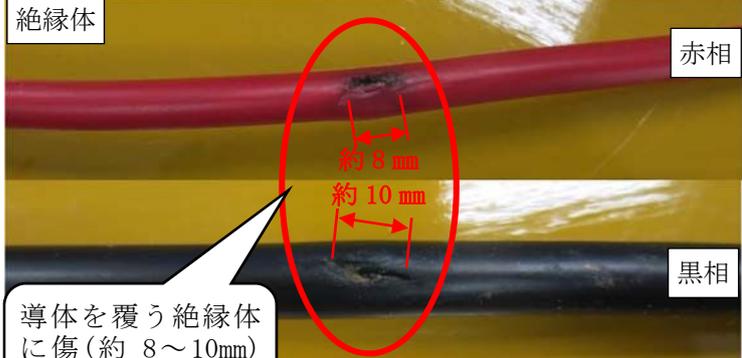
損傷箇所Bについては、不織布テープ^{※7}や2本の導体の絶縁体に損傷を確認した。

<p>シースおよび不織布テープの貫通(約 15 mm)を確認</p> <p>シース内部</p> <p>不織布テープ</p> <p>約 15 mm</p>

<p>絶縁体</p> <p>赤相</p> <p>黒相</p> <p>約 8 mm</p> <p>約 10 mm</p> <p>導体を覆う絶縁体に傷(約 8~10mm)を確認</p>

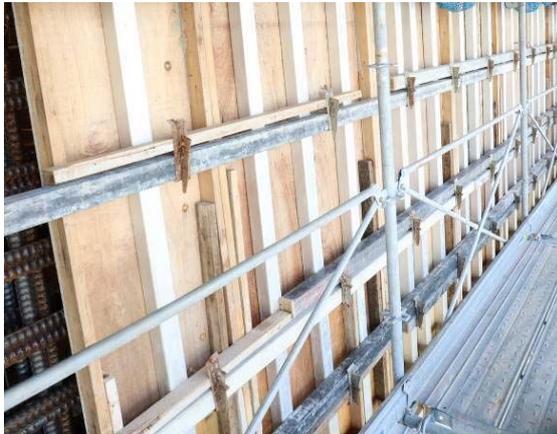
足場・仮設電源ケーブルの設置状況図

当該仮設電源ケーブルは、工事用分電盤②から工事用分電盤③に電源を供給するために敷設しており、設置工事当初、足場の内側（工事作業側）に設置されていた。

建屋の外壁となるコンクリート壁を施工後、解体した型枠材^{※8}を足場上に仮置き（令和4年8月）しており、この型枠材の仮置き場所と当該仮設電源ケーブルの損傷箇所（損傷箇所A、B）の敷設位置が一致していることを確認した。

その後、工事の進捗により、工事用分電盤の移設や作業性を考慮し、当該仮設電源ケーブルを足場の外側（空地側）に位置替えし、当該仮設電源ケーブルの余長を束ねて整理した（令和5年1月）。

- （1）工事用分電盤②と工事用分電盤③の間に敷設されていた仮設電源ケーブルを新しいケーブルに取り替えた。
- （2）工事用仮設足場に敷設する仮設電源ケーブルは、型枠材等で損傷を与えない位置に敷設することを徹底するよう作業要領書に反映し、工事関係者に周知徹底した。
- （3）屋外で風雨等に曝される場所で使用する仮設電源ケーブルは、ケーブル内部へ水の侵入を伴う外傷が無いか外観点検（月1回）を実施することを作業要領書に反映し、工事関係者に周知徹底した。
- （4）工事用分電盤の大元の電源ブレーカは、作業終了時に電源スイッチを切ることを徹底するよう作業要領書に反映し、工事関係者に周知徹底した。
- （5）その他工事の作業要領書の作成、確認の際においても、必要に応じて上記（2）～（4）の対策がとれるよう、社内規定に記載した。

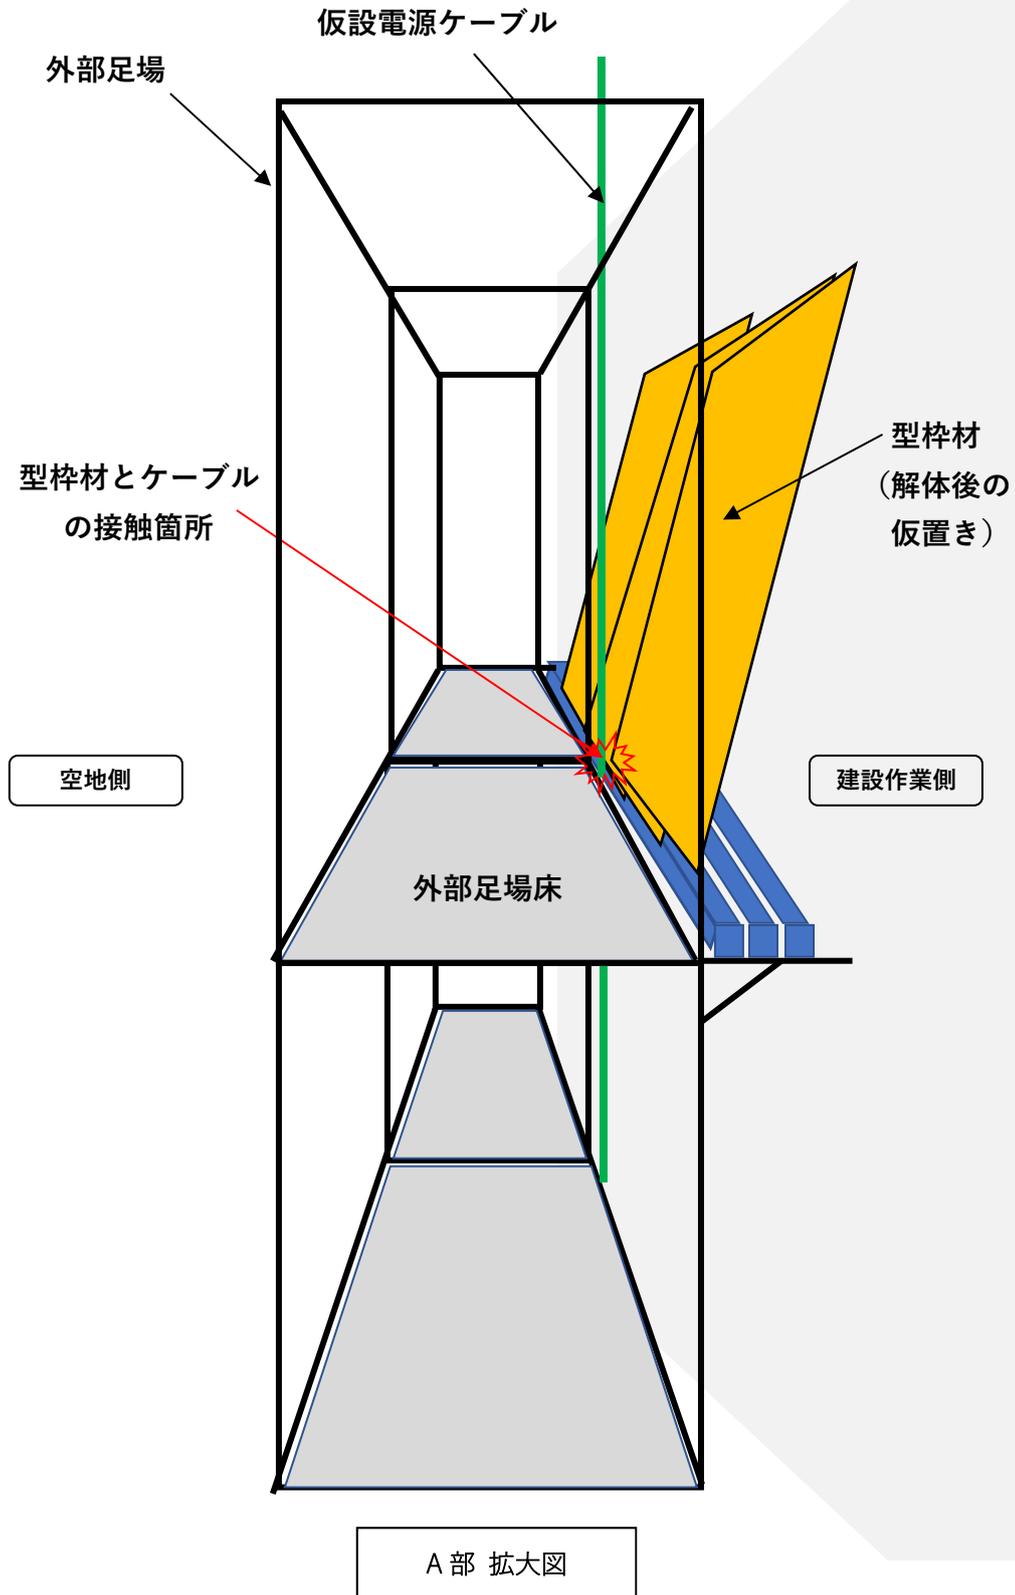
仮置きした型枠材による仮設電源ケーブルへの外傷発生状況（推定）

調査結果にある当該仮設電源ケーブルのシースの外傷（損傷箇所A，B）については、ケーブル敷設状況から足場上への型枠材の仮置き時に、当該仮設電源ケーブルと型枠材が接触し、生じたものと推定した。

その後、工事の進捗により工事用分電盤を移設しながら、当該仮設電源ケーブルは整理し余長を束ねて巻いていたが、外傷部分から幾度も雨水が侵入したことで、絶縁抵抗が低下し、工事用分電盤①の電源ブレーカの電源スイッチを作業終了時に「切」としていなかったため、繰り返す小さな漏れ電流によるジュール熱^{※9}の発生から、さらに絶縁体の劣化が進み、事象発生の前日の降雨で導体間が導通し、短絡^{※10} 損傷したものと推定した。
