伊方発電所３号機
使用済燃料ピット監視カメラの異常について

令和５年１１月
四国電力株式会社

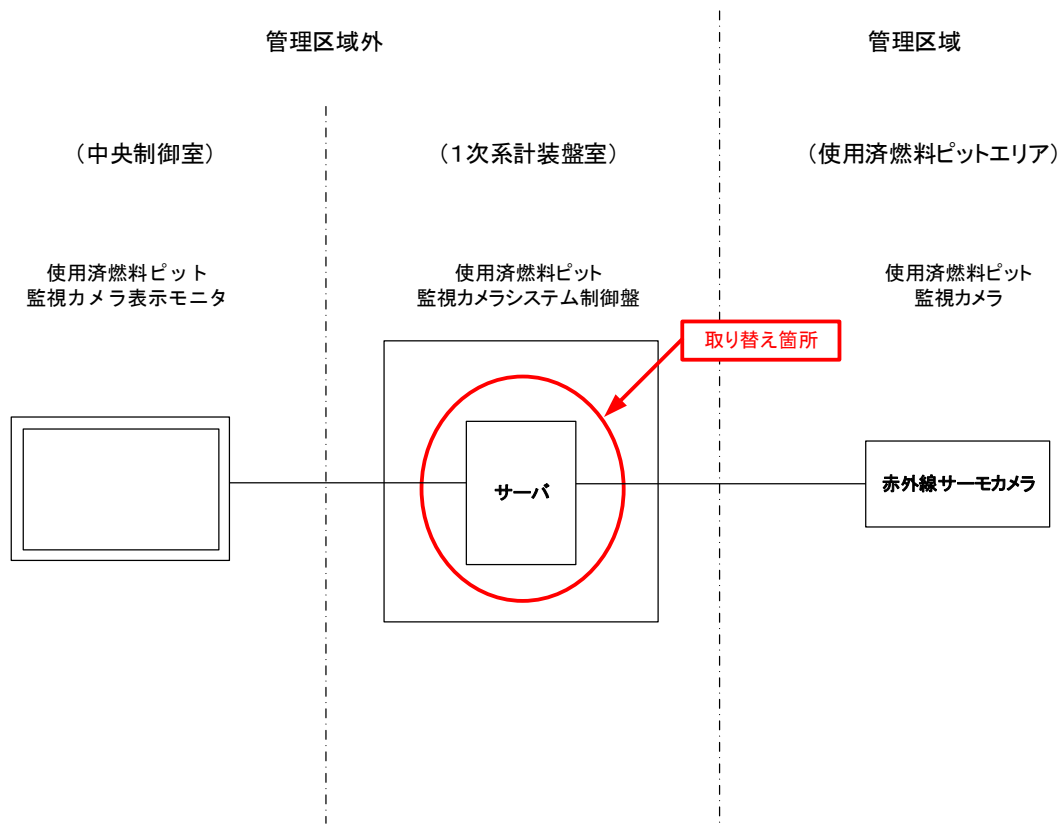
伊方発電所 3号機 使用済燃料ピット監視カメラシステム 概略系統図

調査の結果、使用済燃料ピット監視カメラシステム制御盤^{※4}のサーバ^{※5}（以下、「当該サーバ」という。）の不具合により、監視カメラの画像が使用済燃料ピット監視カメラ表示モニタ^{※6}に表示できなくなったものと推定した。

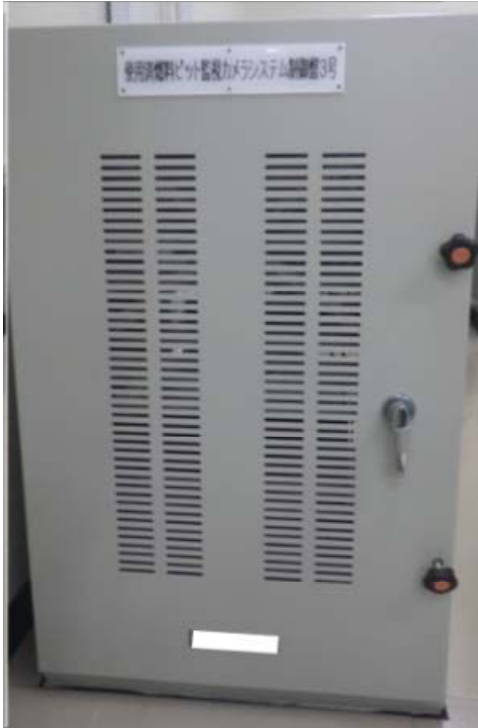
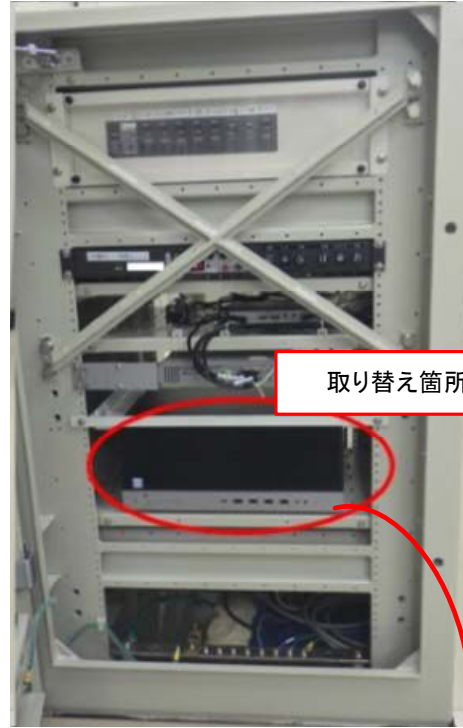
使用済燃料ピット監視カメラシステム制御盤(左:扉開放前、右:扉開放後)

取り替え箇所

(1) 当該サーバについては、予備品との取り替えを実施した。

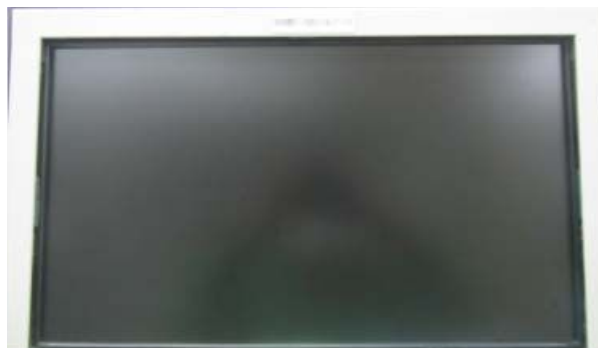
表示モニタの状況(事象発生時)

使用済燃料ピット監視カメラ表示モニタは、画面が真っ暗な状況であり、当該サーバの再起動操作を実施しても正常に起動しなかったことから、当該サーバの不具合であると判断した。

- ・令和4年10月18日以降、ハードディスクに不調が発生していることで、OSの不動作、アプリケーションの起動および停止に時間を要するなどの異常が発生する可能性が潜在している状態にあり、今回の事象はハードディスクの不調が起因となりOSが不動作になったことで、使用済燃料ピット監視カメラ表示モニタの画面が真っ暗な状況に至り、その後の再起動操作も失敗したものと推定した。

調査結果より、本事象は、ハードディスクの個体差および経年使用によって不調となり、OSが不動作となったことで、使用済燃料ピット監視カメラ表示モニタの画面が真っ暗な状況に至り、その後の再起動操作においても一時的にサーバが正常に起動しなかったものと推定した。

(2) ハードディスクの不調を早期に発見するため、定期点検（月例点検）において、ログを確認する手順を作業要領書に追加した。また、当該サーバと同様に、重大事故時等に使用される設備で、通常は待機状態となっているサーバについても、同様にログを確認する手順を作業要領書に追加した。
