伊方発電所 1 号機
海水管の圧力検出配管からの海水漏れについて

令和 6 年 2 月
四国電力株式会社

1号機 海水管1 A海水圧力検出配管

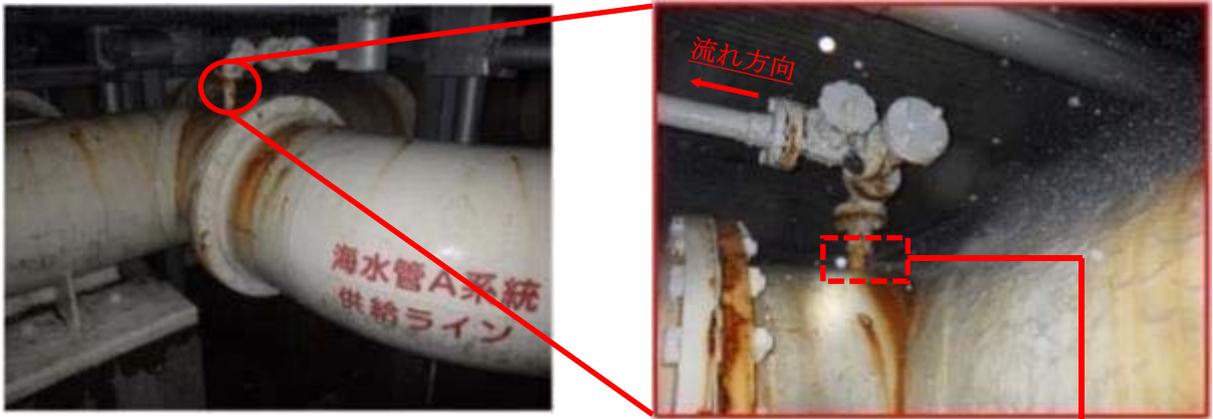
海水圧力検出配管損傷状況

漏えい時の状況

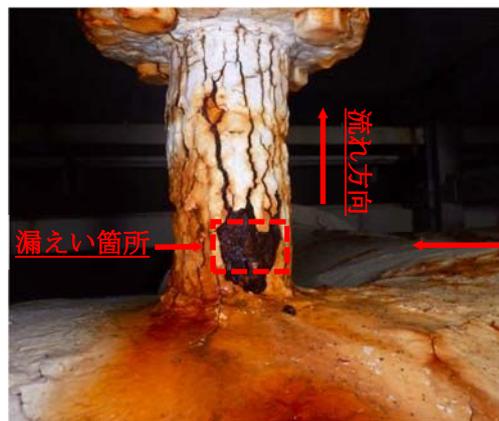
海水の漏えいが確認された箇所

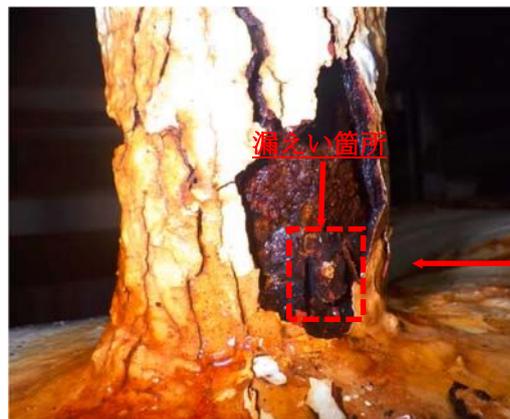
漏えい箇所

漏えい箇所 (拡大)

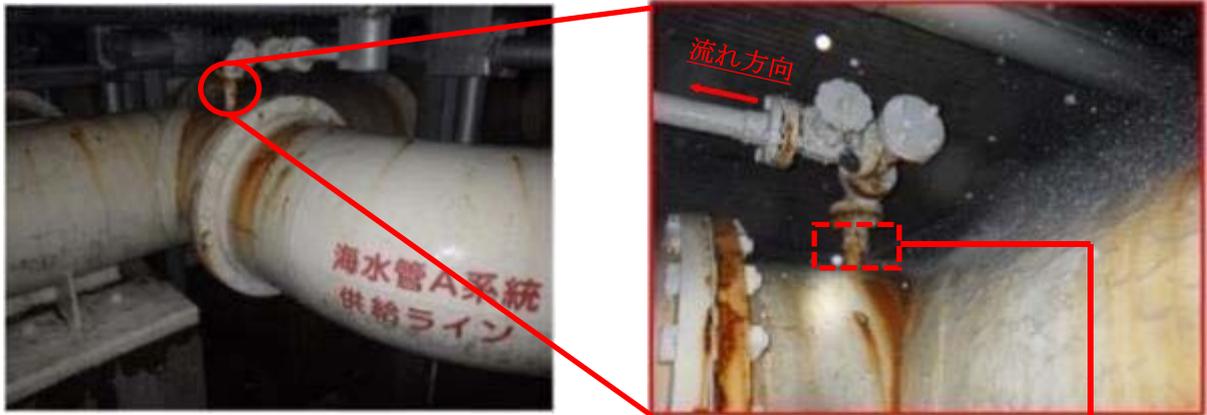
海水圧力検出配管外面状況

当該検出配管外面の目視点検の結果、漏えい箇所近傍に著しい外面腐食が確認され、漏えい箇所に貫通孔（1箇所、4 mm × 10 mm）が認められた。

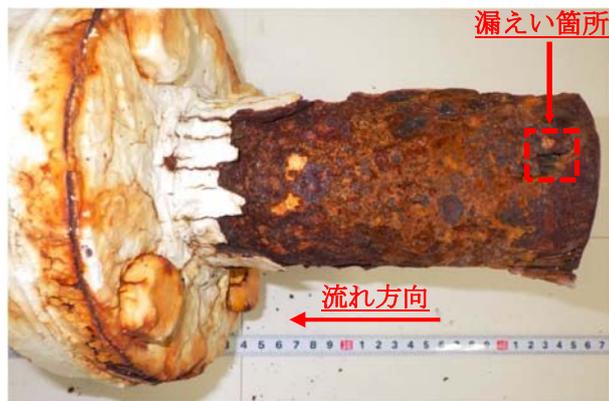
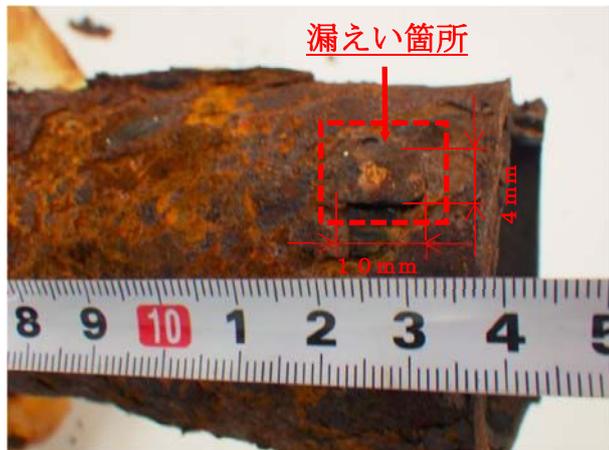
海水の漏えいが確認された箇所

圧力検出配管外面状況

圧力検出配管外面状況 (拡大)

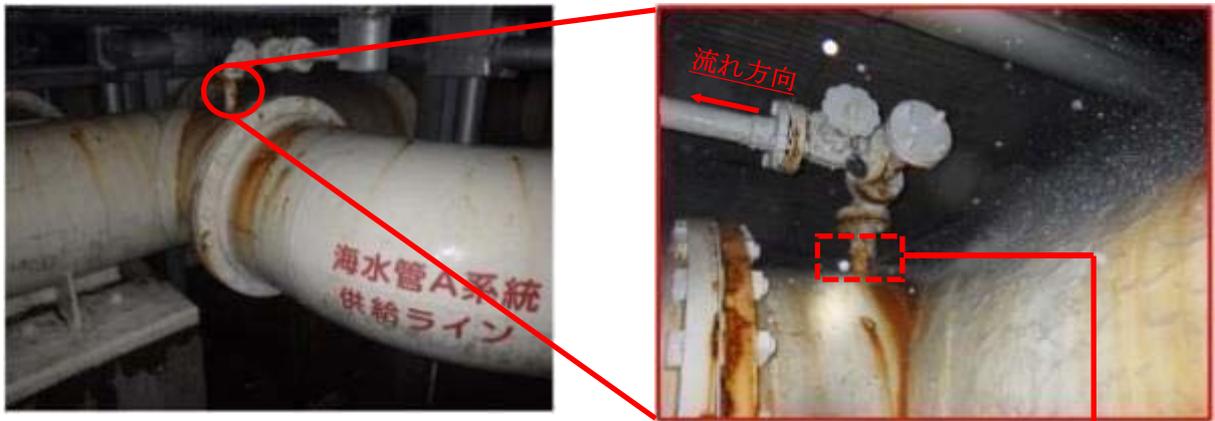
海水圧力検出配管内面（ライニング）状況

当該検出配管内面（ゴムライニング部）の目視点検の結果、全般的にはゴムライニングの損傷は認められなかったが、漏えい箇所のゴムライニング部に損傷（4 mm×10 mmのコの字形）が認められ、配管外面側にゴムライニングが押し出された状況を確認した。

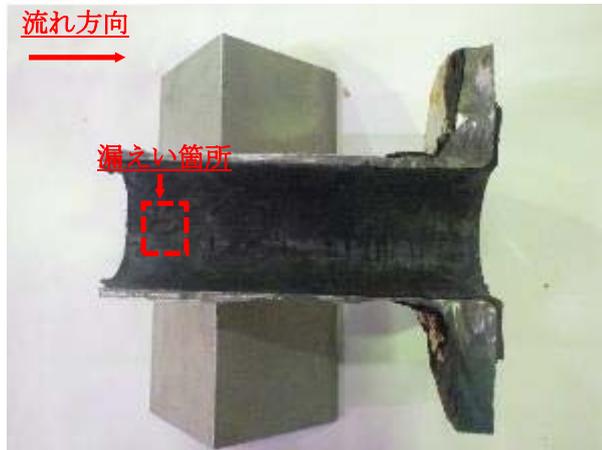
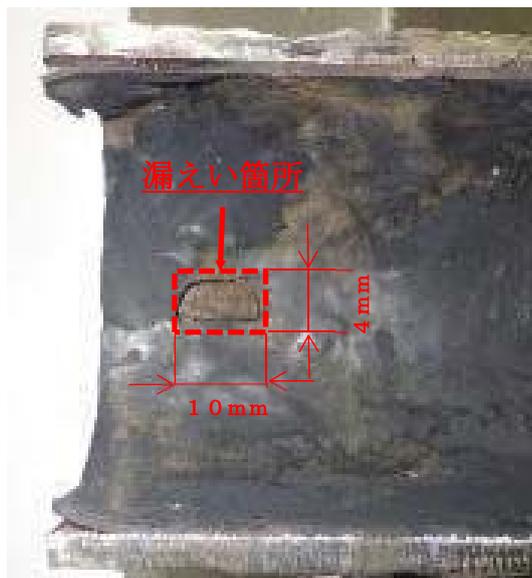
海水の漏えいが確認された箇所

圧力検出配管内面状況(ライニングあり)

圧力検出配管内面状況(ライニングあり) (拡大)

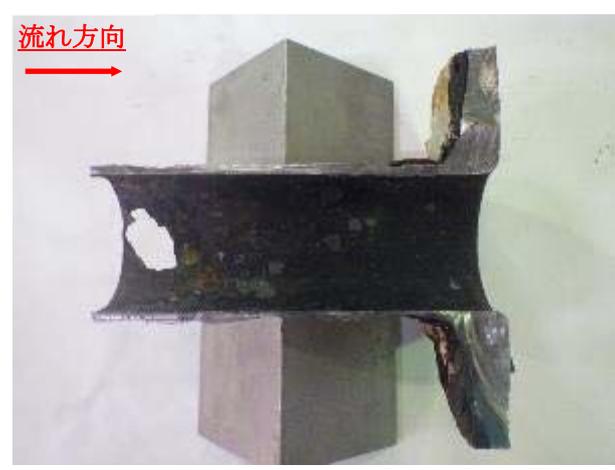
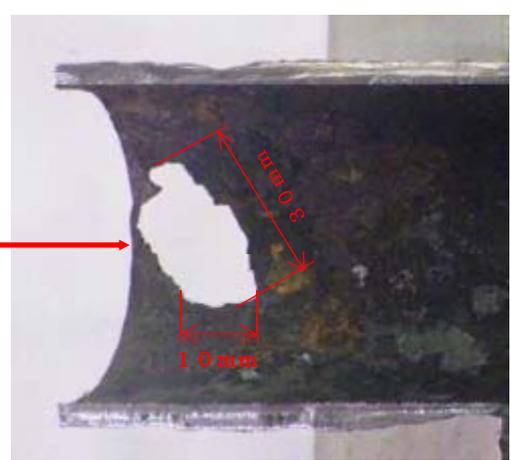
また、配管内面に施されているゴムライニングを取り外し、配管内面の状況を目視にて確認した結果、腐食による貫通孔を確認した。

海水の漏えいが確認された箇所

圧力検出配管内面状況(ライニング取り外し後)

ライニング取り外し時に、
腐食により強度の弱い金属
部分が脱落

圧力検出配管内面状況(ライニング取り外し後) (拡大)

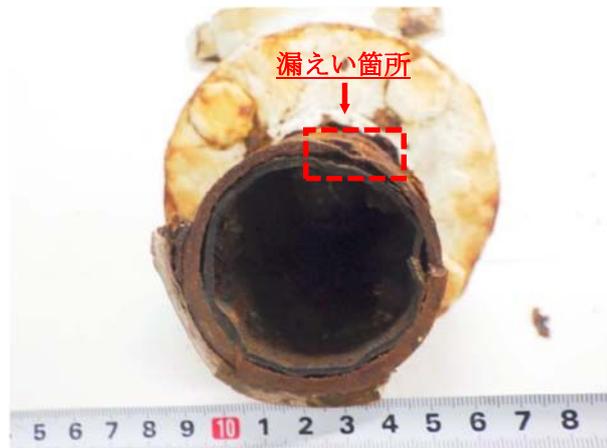
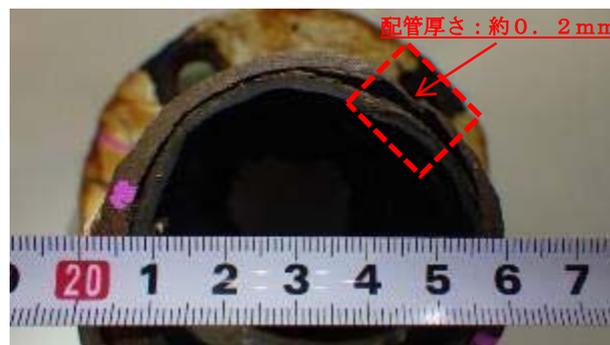
漏えい箇所近傍の配管断面の目視点検の結果、配管外面側より減肉しており、漏えい箇所近傍の肉厚は約0.2 mmであった。なお、配管内面のゴムライニングについては減肉等の異常は認められなかった。

当該検出配管については、経年使用により配管外面の塗膜が劣化し、腐食が発生、進展することで配管肉厚が減少し、貫通穴が生じた。これに伴い配管内面に施されているゴムライニングが内部流体(海水)の圧力により外側に押し出され、ゴムライニングが損傷し海水が漏えいしたと推定した。

海水の漏えいが確認された箇所

圧力検出配管断面状況 (漏えい箇所近傍)

圧力検出配管断面状況(漏えい箇所近傍) (拡大)

(1) 当該検出配管については、既設と同仕様の配管に取り替えを実施した。
