伊方発電所1、2号機
タービン建家天井クレーンの照明用ケーブルの
焦げ跡について

令和6年3月
四国電力株式会社

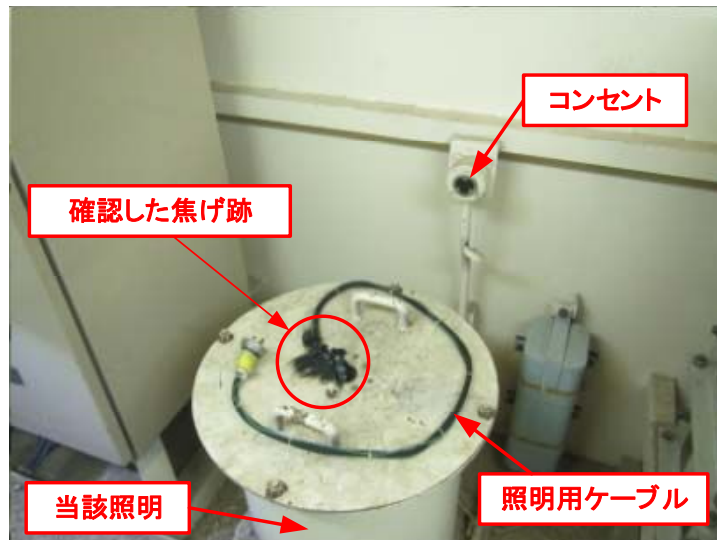
照明用ケーブル焦げ跡(ガーダ内部)

当該クレーンの北側のガーダ^{※2}に設置されている照明用のケーブルに焦げ跡があることを確認した。当該クレーンには南北合わせて2基のガーダが設置されており、それぞれに2台ずつ合計4台の照明が設置されているが、ケーブルに焦げ跡を確認した照明以外の3台に焦げ跡は確認されなかった。

当該クレーンの照明用ケーブルはガーダ内に設置されているが、焦げ跡の発見時に炎や発煙は確認されず、また、異臭や異音もなかった。

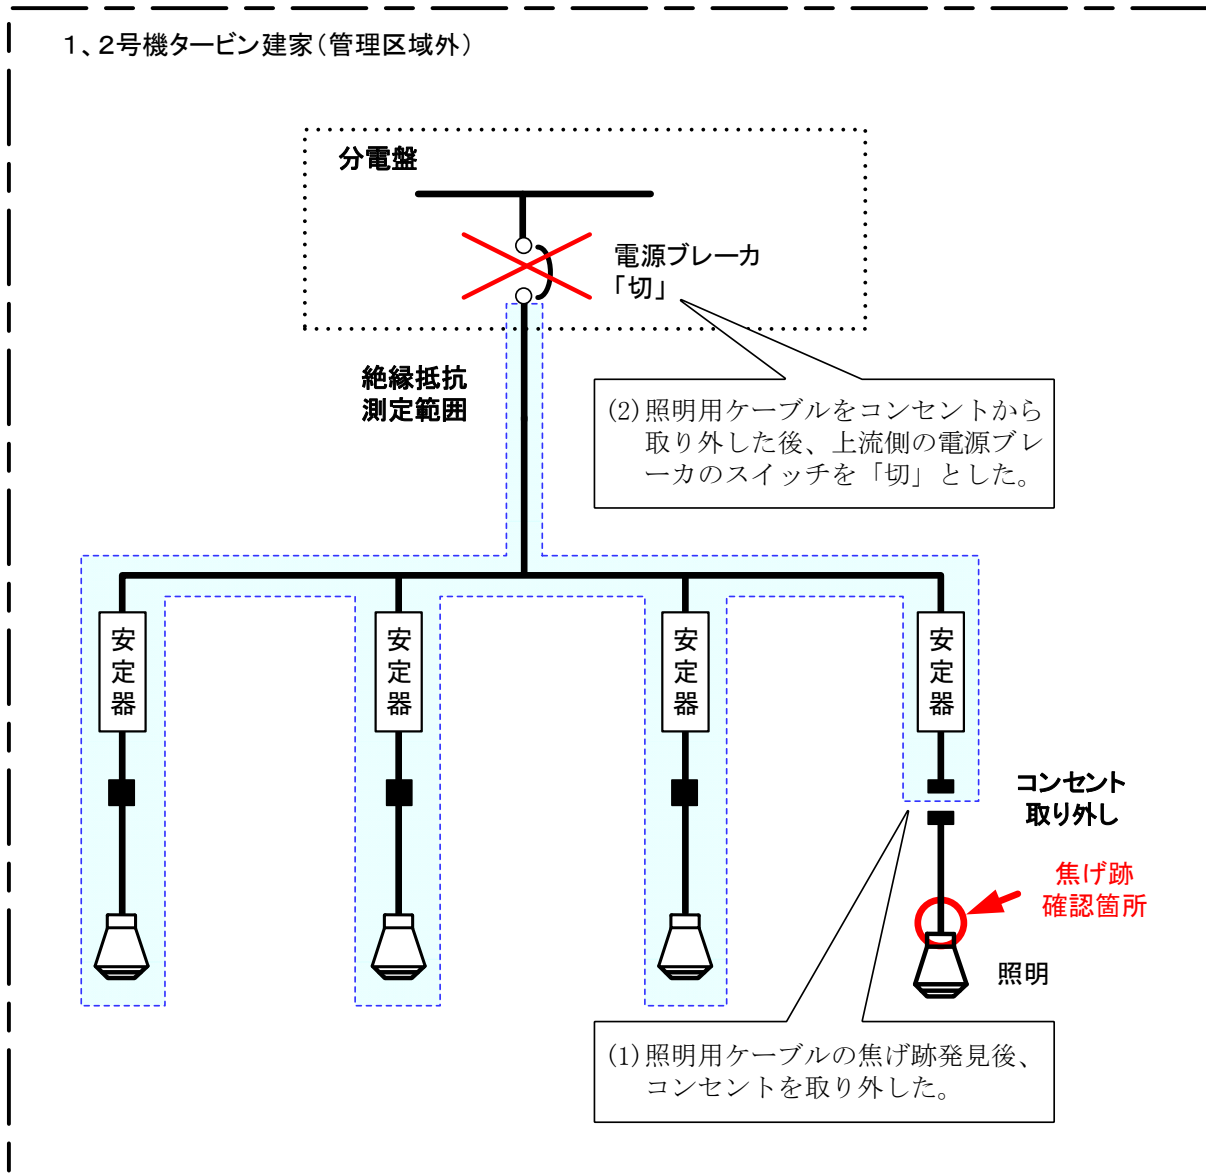
伊方発電所1、2号機 タービン建家天井クレーン
照明回路 概略系統図

なお、当該照明用ケーブルの焦げや炭化の状況から、照明回路に過電流の発生があったと考えられるが、電源ブレーカと損傷箇所の上に設置されている安定器^{※7}により過電流が抑制されたことにより、電源ブレーカによる過電流の検知には至らず遮断動作はしなかったものと推定される。

電源ブレーカの下流側回路の絶縁抵抗値を測定し、照明回路に異常がないことを確認した。

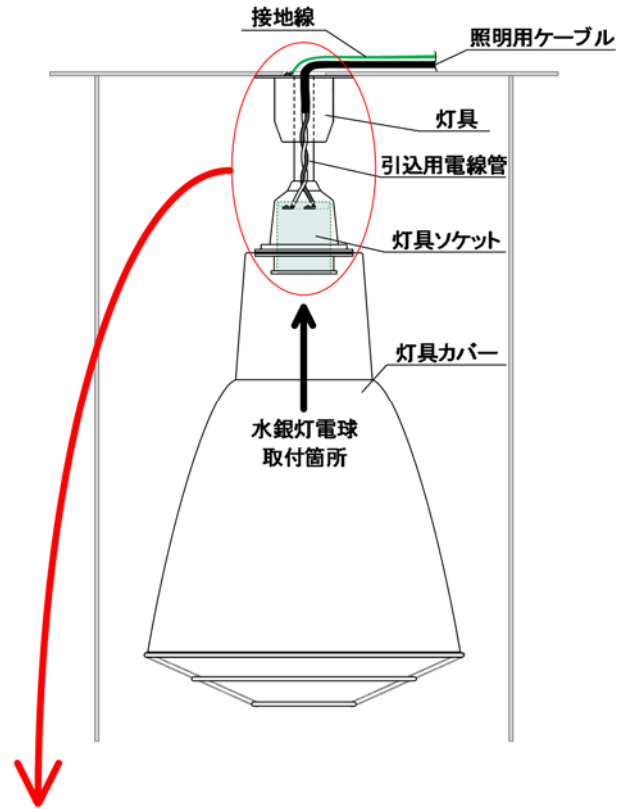
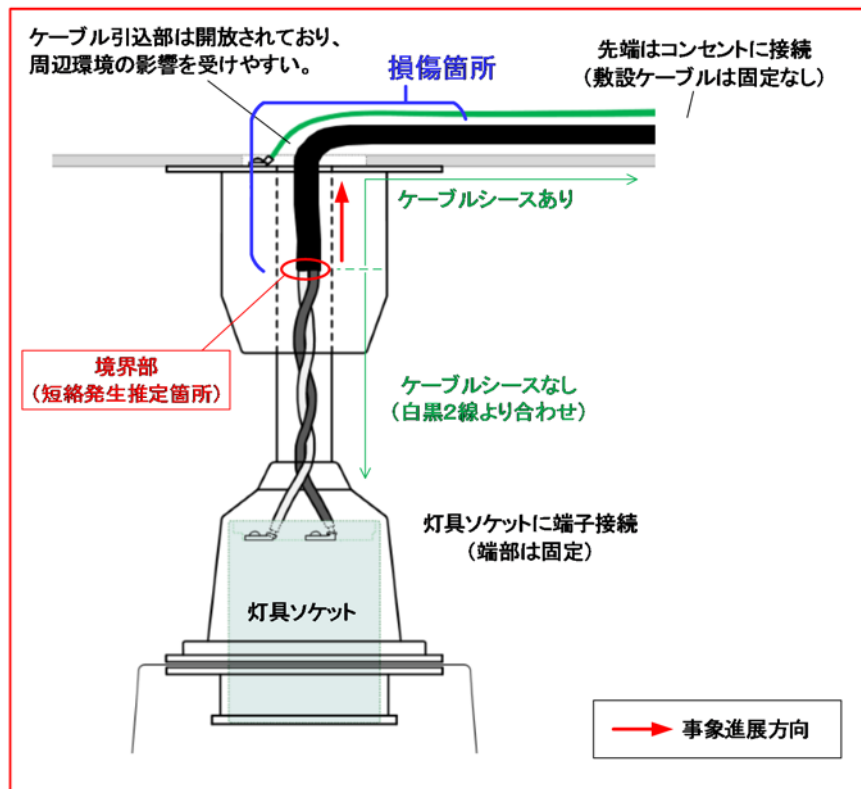
タービン建家天井クレーン照明器具 構造図

また、損傷箇所から灯具ソケット接続部の間のケーブルについては、灯具への引込用電線管の途中からシースを剥いており、白黒 2 種のケーブルをより合わせて先端は灯具ソケットに接続していた。

シースのない箇所のケーブルの絶縁体は、シースがある場合と比べて対候性、耐久性が劣ることから周囲の温度や湿度およびクレーン運転時の振動などの外部からの影響（以下、「外部影響」という）を受けやすく、また、シースの有無で振動の伝わり方が異なるため、シースの有無の境界部分（以下、「境界部」という）においては、境界部前後の振動の大きさの違いによる負荷が断続的に発生していた可能性がある。

このため、クレーンの運転時には振動によりケーブルが振れていたことが考えられ、ケーブルが拘束される灯具へのケーブル引込箇所の近傍においてはケーブルに振動による負荷が掛かっていたことが推測される。

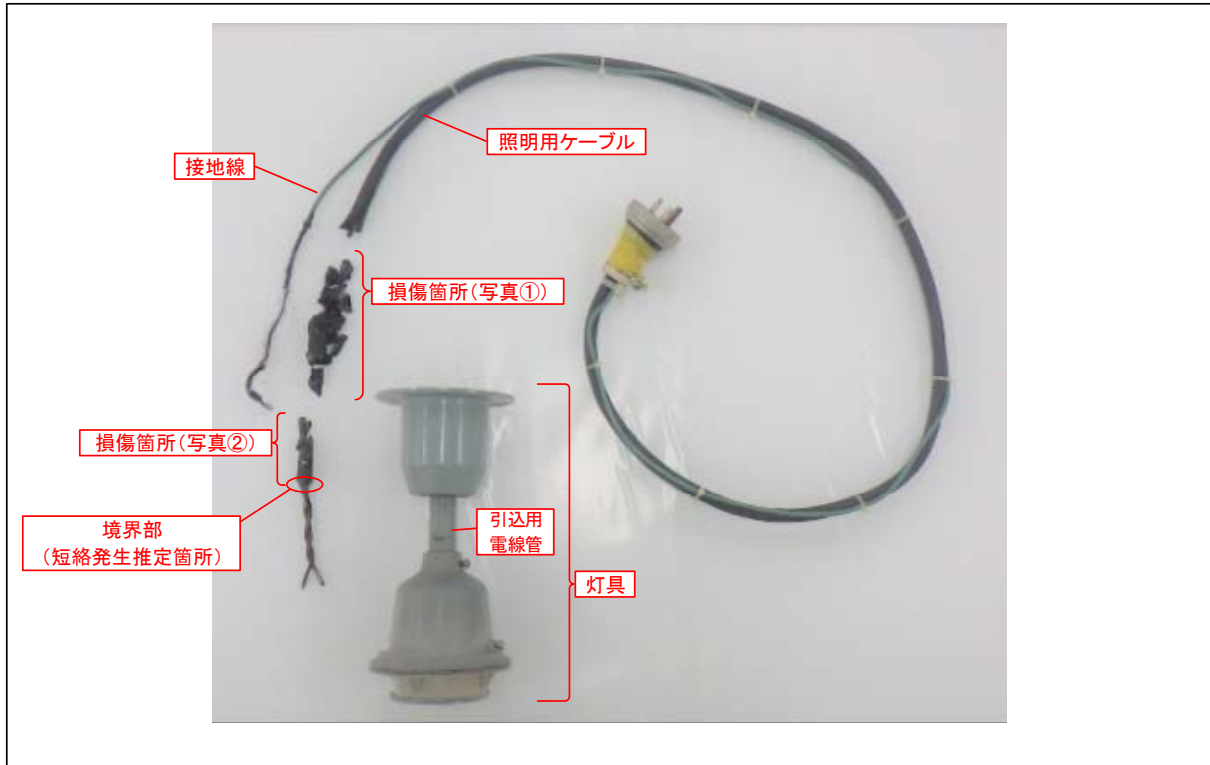
照明用ケーブル外観調査状況

灯具を分解し、プラグから灯具ソケット^{※3}接続部までの全長（約 1.5 m）を確認したところ、損傷箇所においては、ケーブル全体の被覆であるシース^{※4}、ケーブル内部の導体^{※5}を覆う絶縁体^{※6}が焦げ、炭化し、また、導体が溶けて断線していることを確認した。

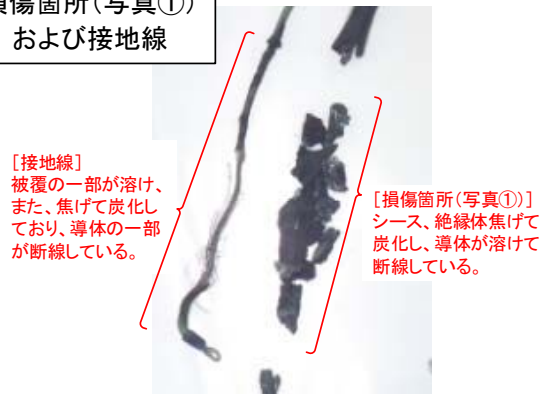
損傷箇所(写真①)
および接地線

なお、当該照明用ケーブルと並んで敷設していた灯具用の接地線は、被覆の一部が溶け、また、焦げて炭化しており導体の一部が断線していることを確認した。

調査結果より、他の照明には不具合は確認されておらず、外部影響のみが本事象の直接的な原因になったとは考えにくいことから、当該照明用ケーブルは、過去の照明器具の取り替え施工時に境界部において傷等の何らかの不具合が発生していたことで、外部影響により当該照明用ケーブルの絶縁体が劣化し、さらに照明器具の使用時に流れる漏れ電流によるジュール熱^{※9}の発生に伴い絶縁体の劣化が進行したことにより、白黒2種のケーブルの導体間で導通し短絡による過電流が発生し、シースおよび導体の焼損に至ったものと推定した。

[接地線]
被覆の一部が溶け、
また、焦げて炭化し
ており、導体の一部
が断線している。

[損傷箇所(写真①)]
シース、絶縁体焦げて
炭化し、導体が溶けて
断線している。

- (1) 当該クレーンと同様の吊り下げ照明器具を有し照明用ケーブルの接続状態が類似しているクレーンの点検に使用する作業要領書において、照明用ケーブルの外観確認を点検項目として明確に記載するとともに、点検要領として引き込み電線管の内部確認および境界部の確認を行うことを記載する。
- (2) 本事象の概要と推定原因を関係者へ周知するとともに、作業要領書の作成、確認の際に、ケーブル施工時にケーブルの損傷等を発生させない施工とすること、および施工後はケーブルに傷等がないことを確認することを社内規定に記載する。

なお、当該照明用ケーブルが接続されていた照明器具については撤去済みであり、当該クレーンの照明に使用している水銀灯は製造が終了していることから、当該クレーンの照明4台（撤去済みの照明1台を含む。）については、今後、ケーブルの構造・仕様について十分に留意した上で、LED照明等への取り替えを計画する。
