伊方発電所 1、2 号機  
碍子洗浄水タンクへの送水配管からの水漏れについて

令和 6 年 3 月

四国電力株式会社

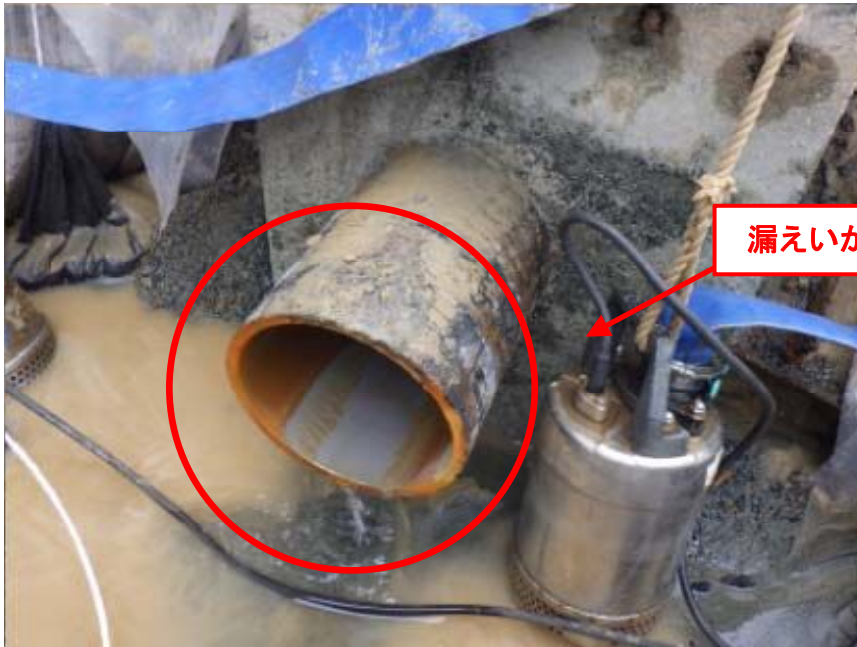
漏えいが確認された箇所

漏えい箇所

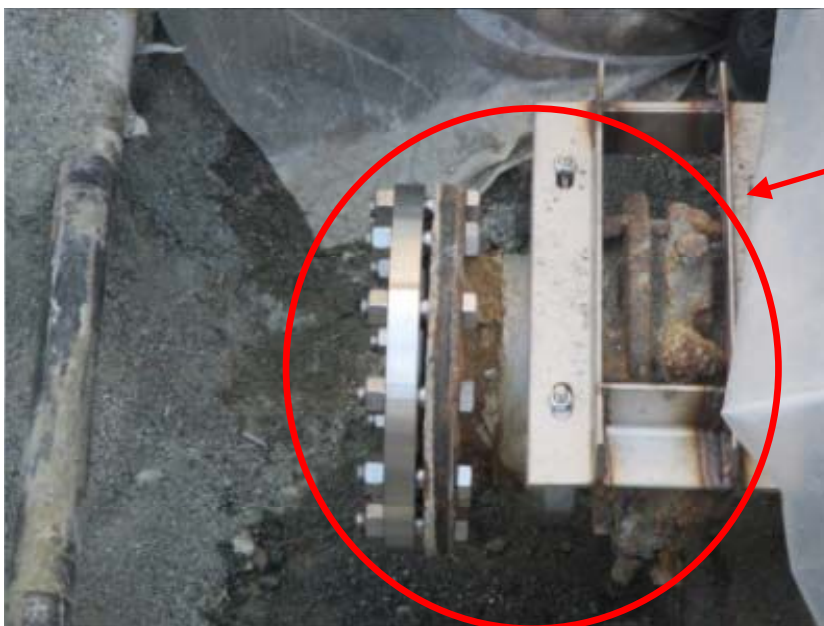
脱落した閉止治具

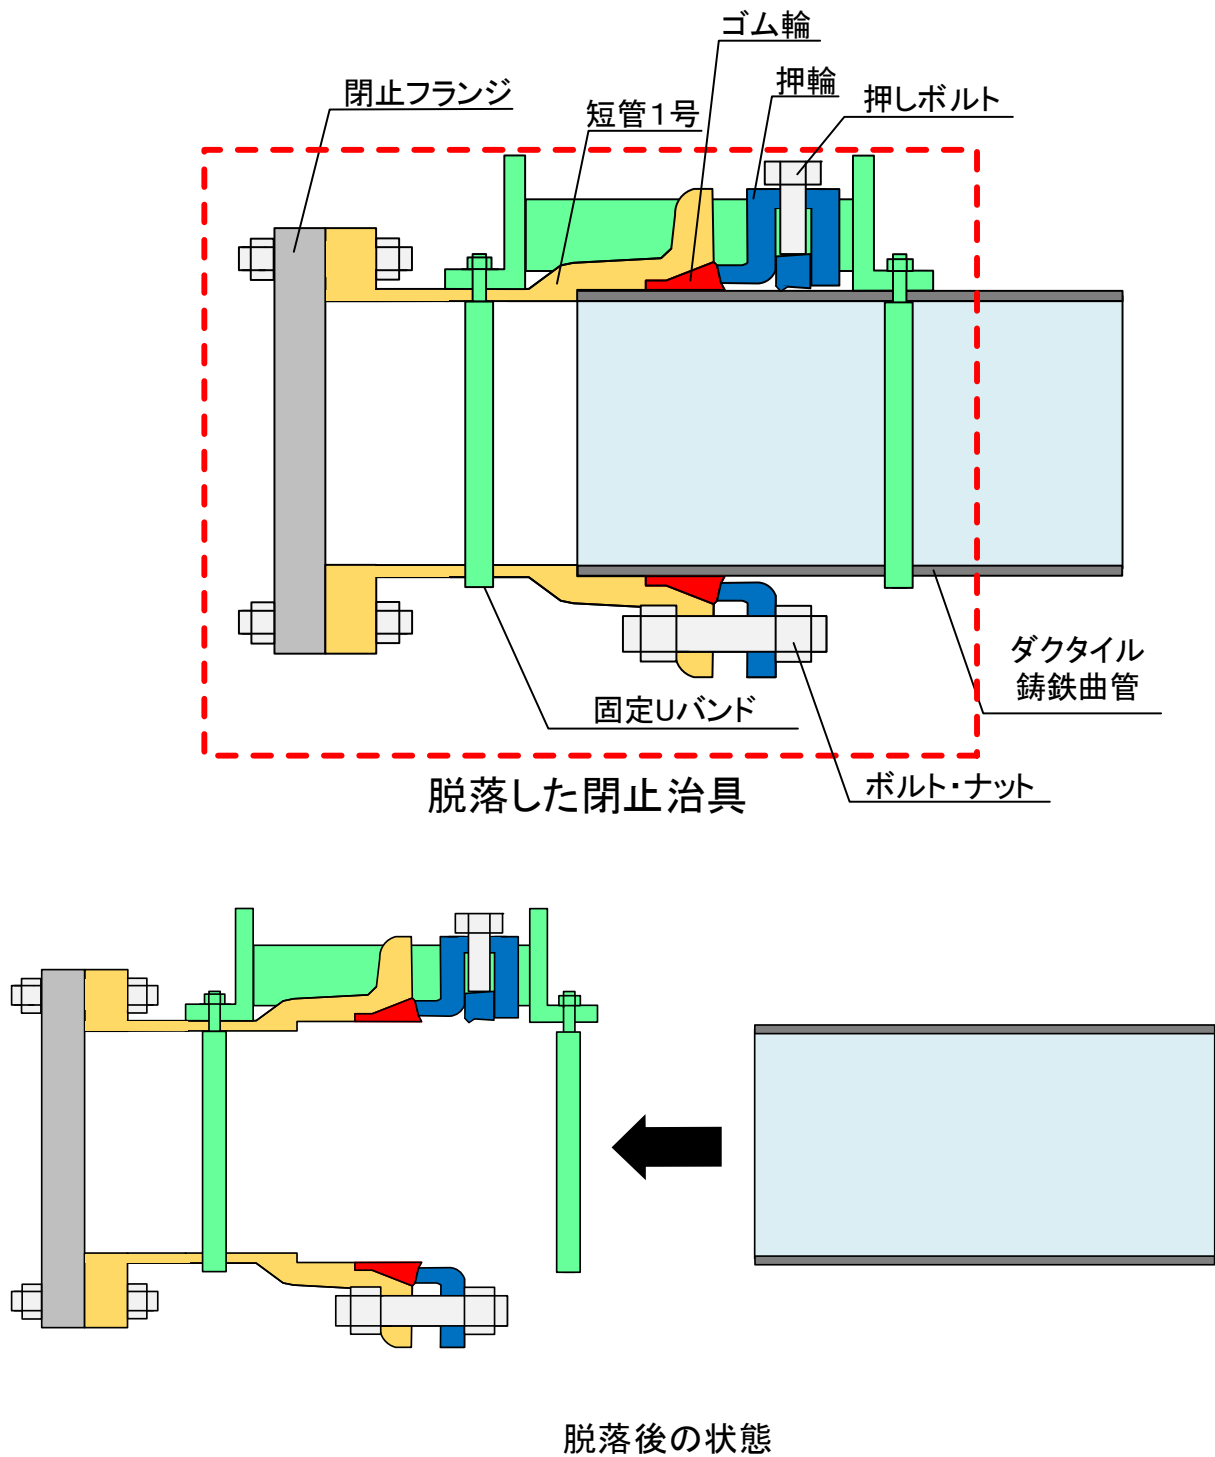
脱落前の状態

碍子洗浄設備を設置した当初から接続治具として使用していた押輪、短管1号の外面の目視点検において異常が認められず、ゴム輪部からの漏れ跡も認められなかったため、閉止治具として継続使用しても碍洗送水ポンプ出口圧力に耐えられると判断したが、経年使用によりゴム輪の締付力が低下していたことにより出口圧力に耐えられず閉止治具が脱落したと推定した。

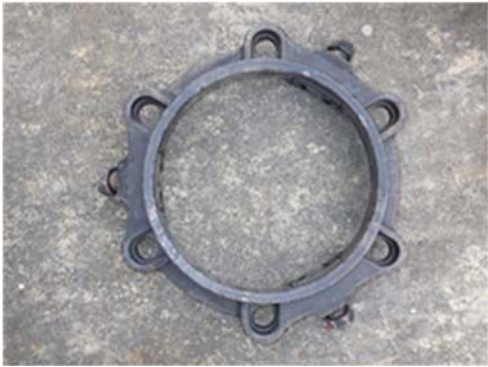
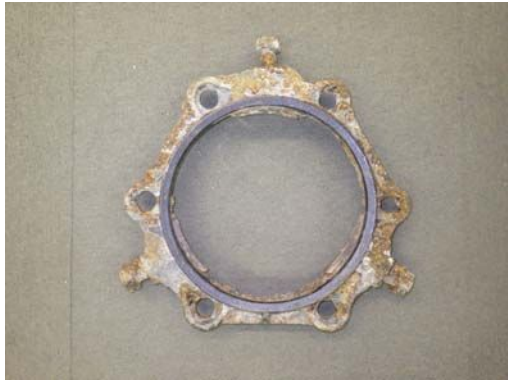
- ・押輪、短管 1 号の外面に発錆は見られたが、機能に影響を及ぼす異常は認められなかった。
- ・ゴム輪外面に異常は認められなかった。
- ・固定Uバンド外面に異常は認められなかった。

- (1) 押輪、ゴム輪を新品に取り替えた。また、念のため、支持棒で固定することにより閉止治具が脱落しない処置を実施した。

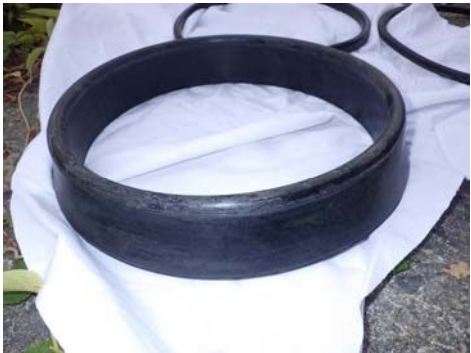
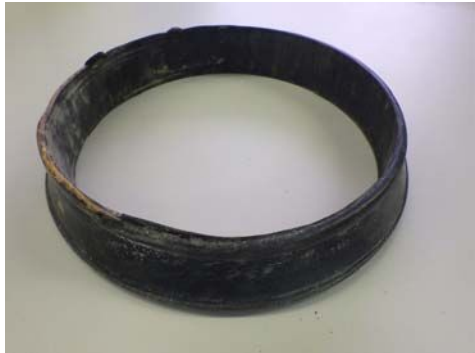
配管設置時から接続治具として使用していた押輪、短管1号は、外面の目視点検において異常は認められず、ゴム輪部からの漏れ跡も認められなかったことから、閉止治具として継続使用可能と判断したが、経年使用によりゴム輪の締付力が低下していたことは否定できない。
