伊方発電所3号機
エタノールアミン排水処理装置の
電解槽供給ポンプ出口逆止弁における異物の確認
及び
エタノールアミン排水処理装置の
電解槽供給ポンプの不具合について

令和6年6月
四国電力株式会社

伊方発電所3号機 エタノールアミン排水処理装置の電解槽供給ポンプ出口逆止弁における異物の確認について（以下、「事象1」という。）

伊方発電所3号機 エタノールアミン排水処理装置の電解槽供給ポンプの不具合について（以下、「事象2」という。）

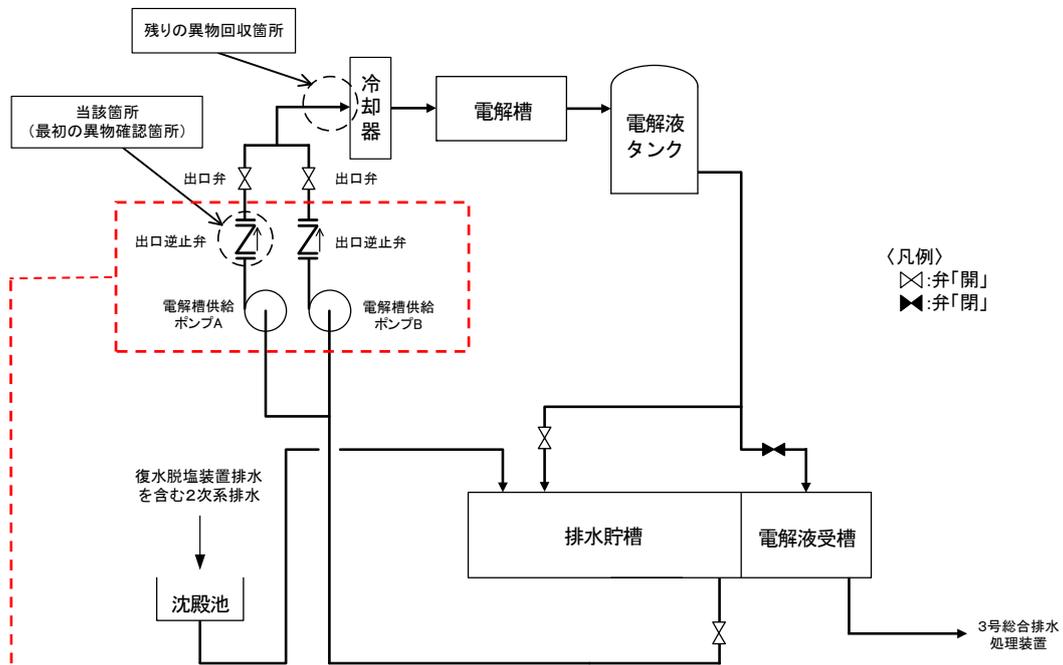
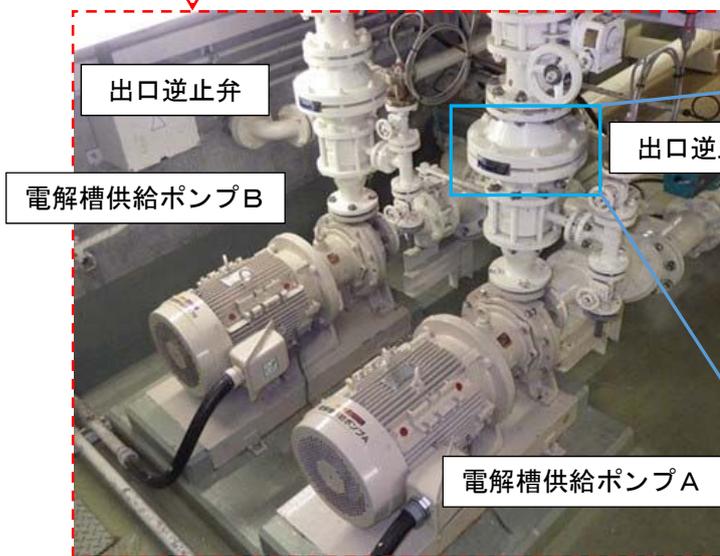
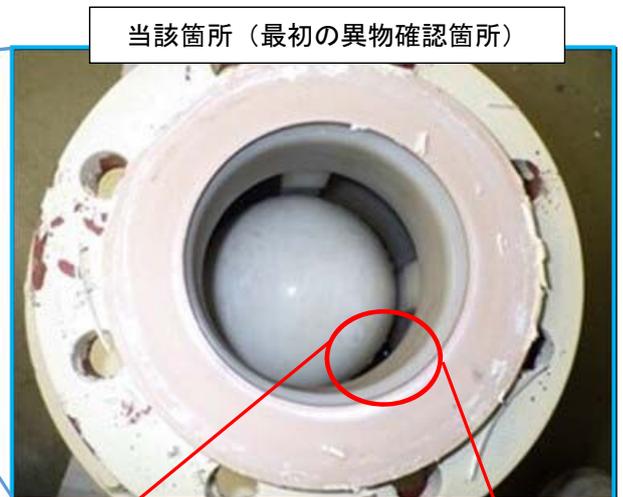
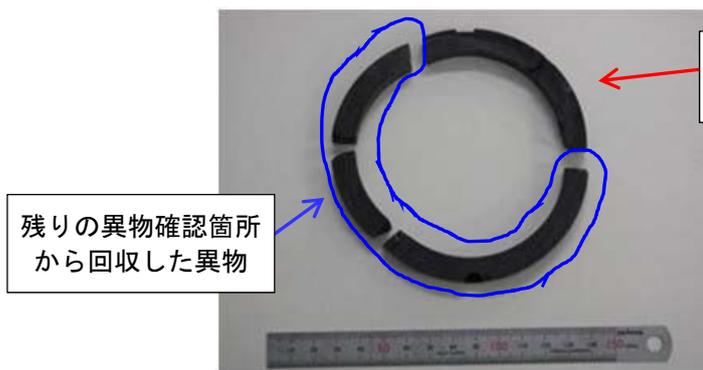
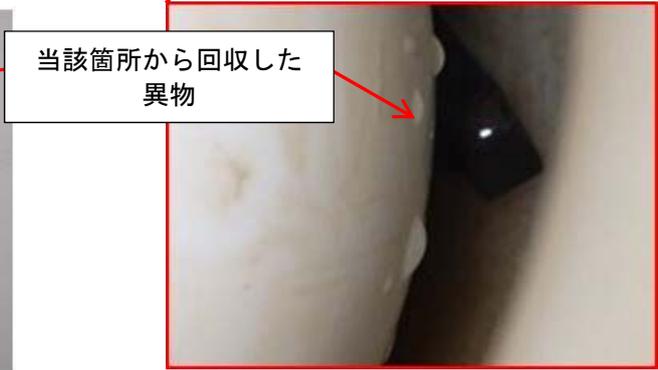
事象発生時の状況（事象1 概要）

伊方発電所3号機は、通常運転中のところ、令和5年11月28日11時58分、エタノールアミン^{*1}（以下、「ETA」という。）排水処理装置^{*2}の電解槽^{*3}供給ポンプ^{*4}A（以下、「当該ポンプ」という。）の出口逆止弁に異物があることを保修員が確認した。

このため、当該ポンプの分解点検を実施したところ、異物は当該ポンプから脱落した部品（マウスリング^{*5}）の一部であることを確認し、その後の点検・調査において、脱落した部品は全て回収した。

電解槽供給ポンプは2台（A・B）設置しており、調査のため電解槽供給ポンプBの分解点検を実施したところ、当該ポンプから脱落した同じ部品（マウスリング）の取り付け状態にずれ等があることを確認した。

その後、マウスリングを含む取り替えが必要な電解槽供給ポンプの部品が調達できたことから、電解槽供給ポンプ2台（A・B）の各部品を取り替え、運転状態に問題がないことを確認し、12月26日12時45分に通常状態に復旧した。

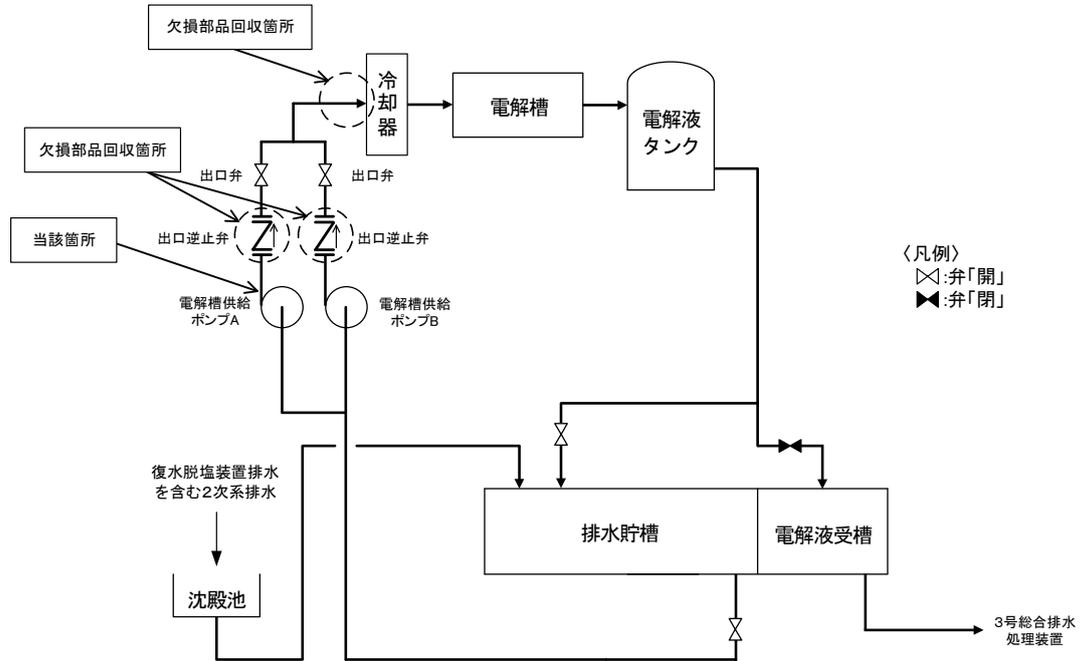
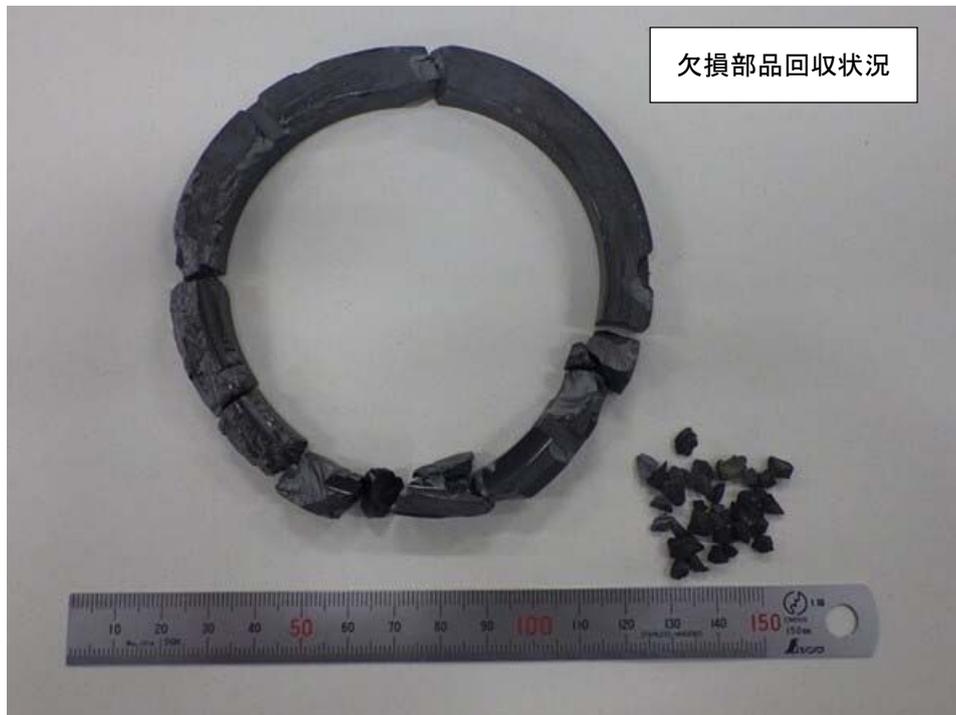
事象発生時の状況（事象2概要）

伊方発電所3号機は、通常運転中のところ、令和6年2月6日10時44分、E T A排水処理装置の当該ポンプの機能に異常があることを保修員が確認した。

このため、当該ポンプの分解点検を実施したところ、事象1と同様、当該ポンプのマウスリングが一部欠損していることを確認した。また、E T A排水処理装置の配管内を確認し、当該ポンプのマウスリングの欠損部分を全て回収した。

調査の結果、マウスリングの材質が電解槽供給ポンプの運転に適していない可能性があることを確認したため、電解槽供給ポンプ2台(A・B)について、マウスリングおよびマウスリングとの摺動部品であるライナーリング^{※6}の材質を変更し取り替えるとともに、各ポンプの試運転を実施し、運転状態に問題がないことを確認したことから、5月13日10時33分、通常状態に復旧した。

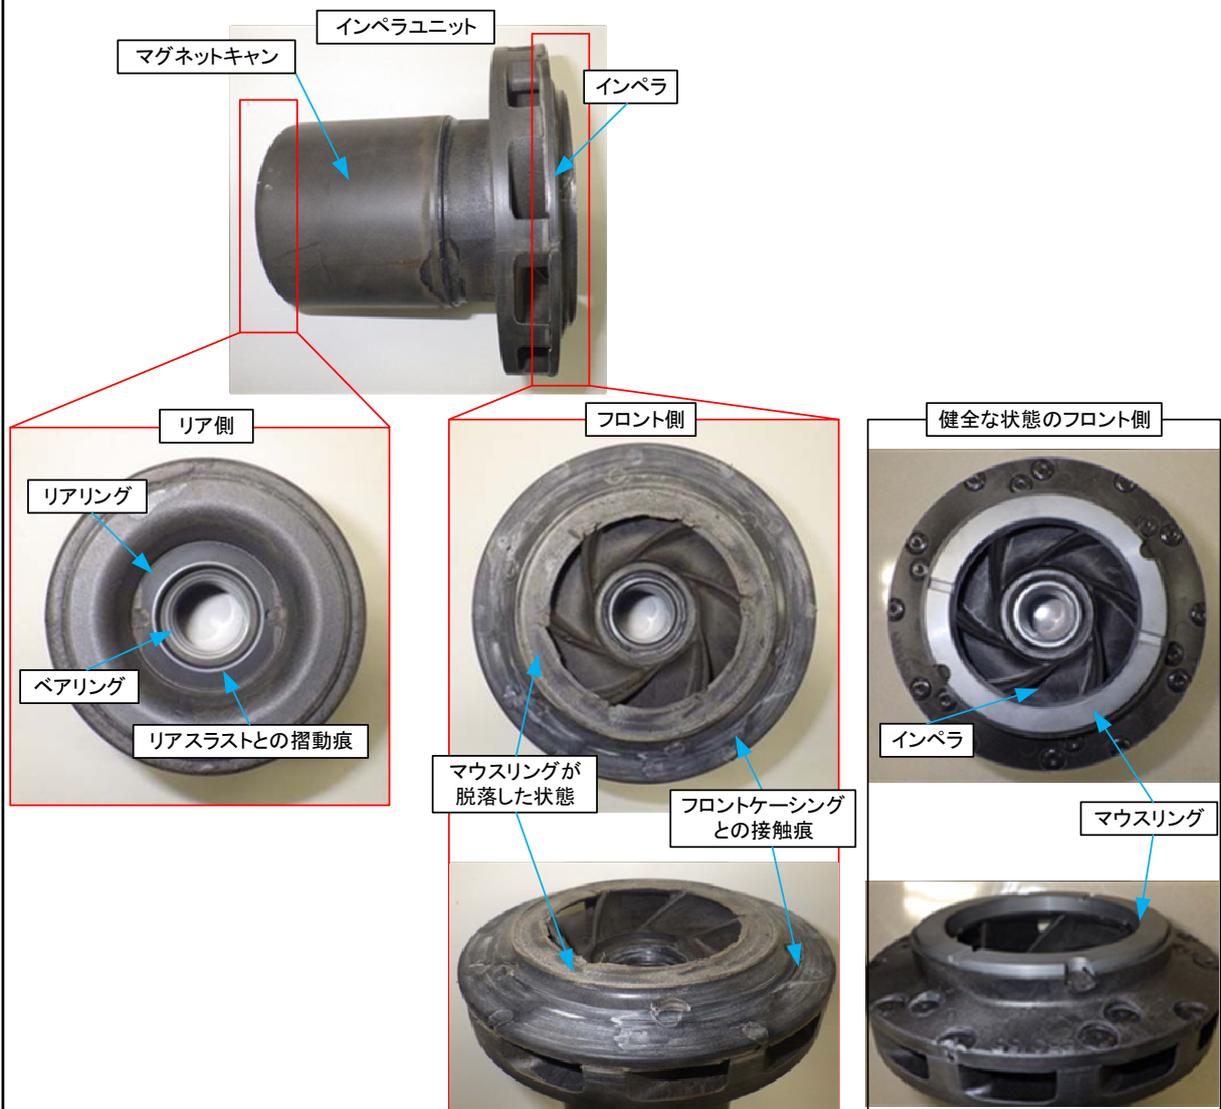
インペラからマウスリングが脱落しており、インペラのフロント全面にフロントケーシングとの接触痕を確認した。リアリングにリアスラストとの摺動痕を確認した。マウスリングが4つに割れて破損しており、ライナーリングとの摺動面に荒れを確認した。ベアリングおよびマグネットキャンに有意な傷、摩耗等はなかった。

- ① インペラからマウスリングが脱落しており、インペラのフロント全面にフロントケーシングとの接触痕を確認した。
- ② リアリングにリアスラストとの摺動痕を確認した。
- ③ ベアリングおよびマグネットキャンに有意な傷、摩耗等はなかった。

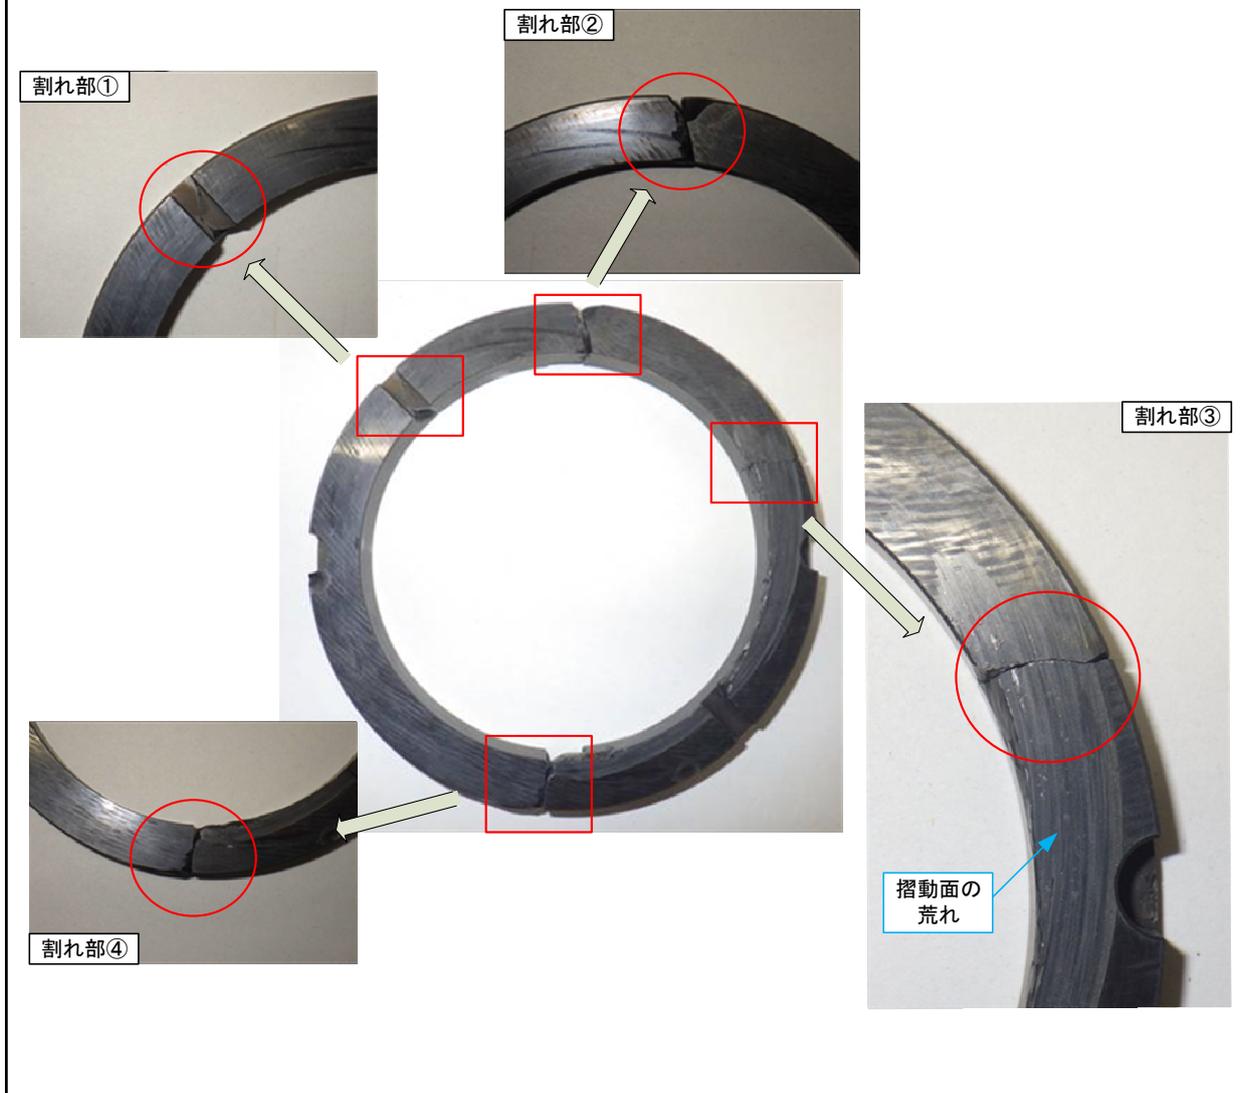
④ マウスリングが4つに割れて破損しており、ライナーリングとの摺動面に荒れを確認した。

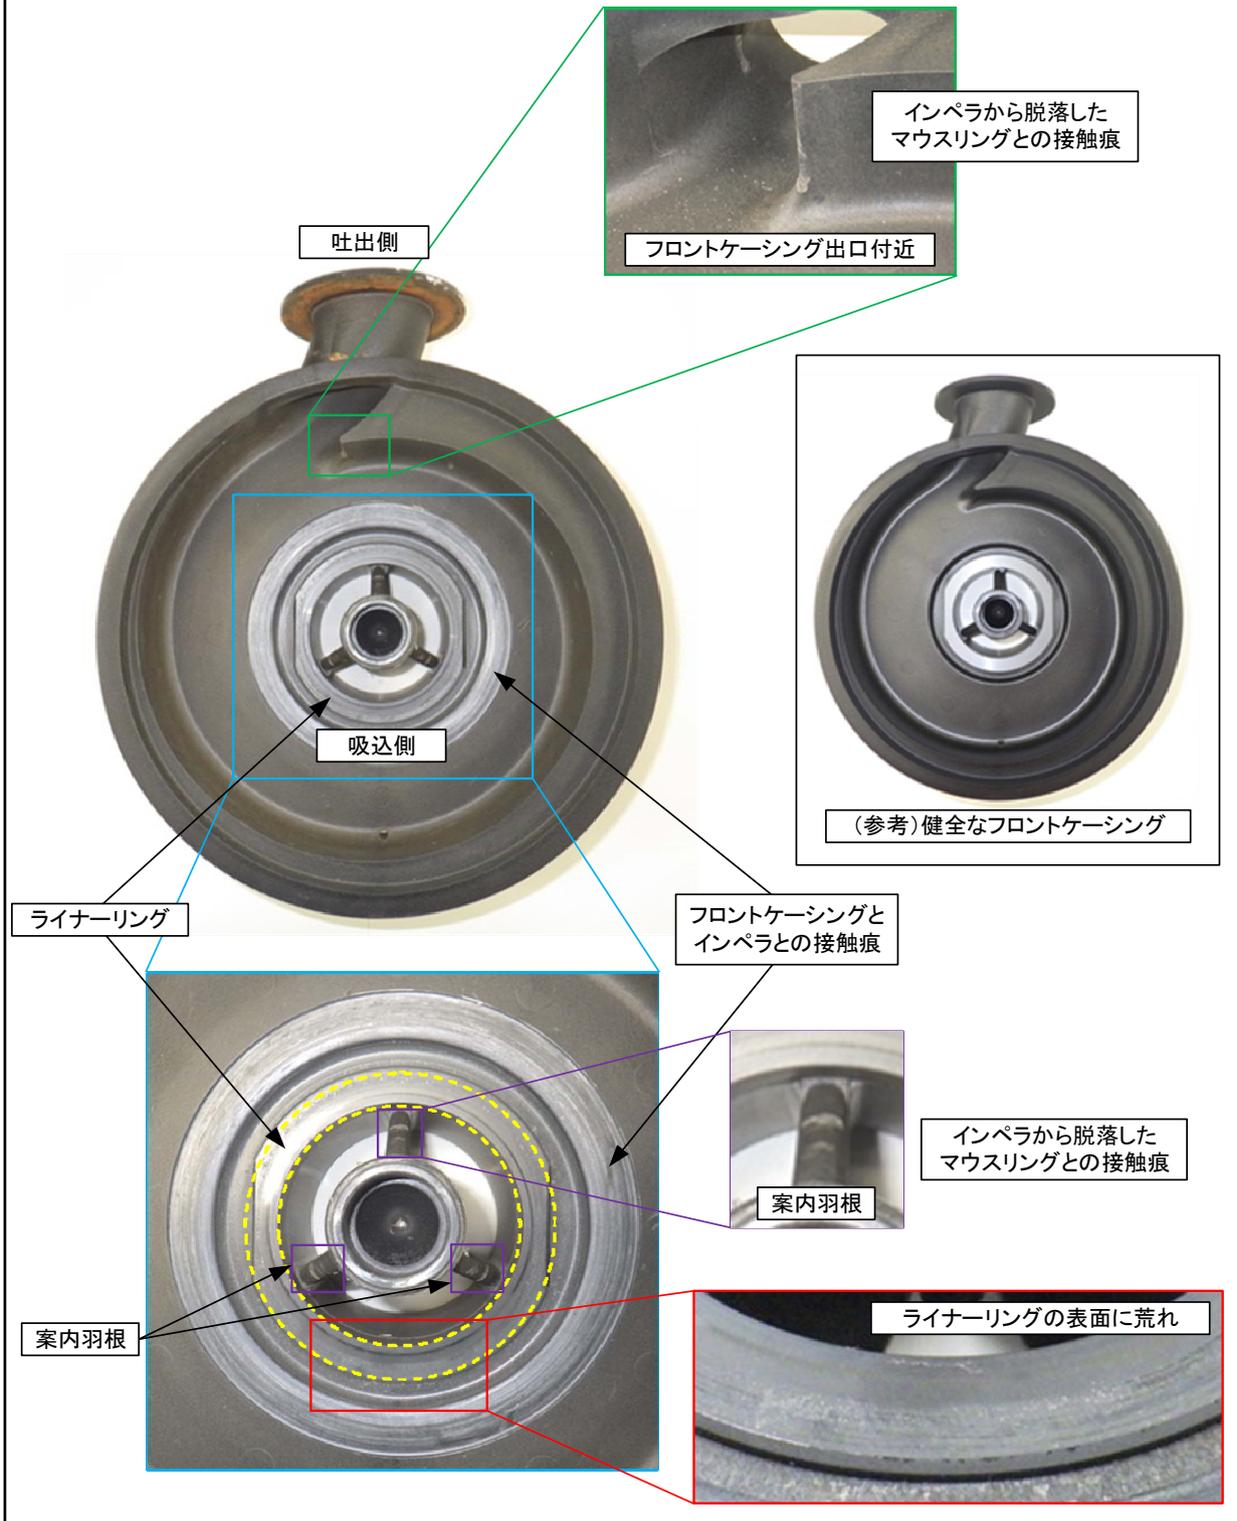
フロントケーシングにインペラとの接触痕を確認した。ライナーリングの表面に荒れを確認した。吸込側の案内羽根およびケーシングの出口付近にインペラから脱落したマウスリングとの接触痕を確認した。

- ① フロントケーシングにインペラとの接触痕を確認した。
- ② ライナーリングの表面に荒れを確認した。
- ③ 吸込側の案内羽根およびケーシングの出口付近にインペラから脱落したマウスリングとの接触痕を確認した。

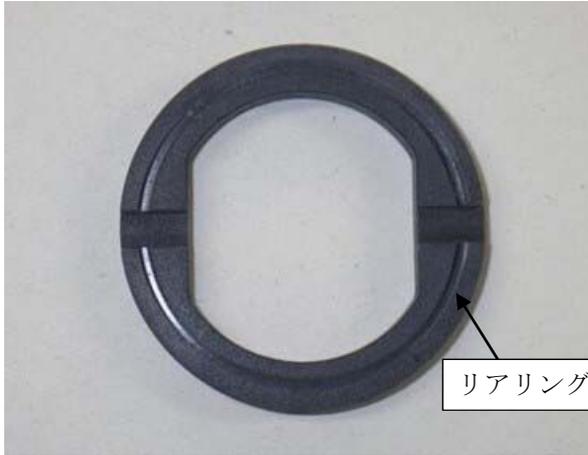
リアリングとの摺動痕

① リアスラストにリアリングとの摺動痕を確認した。

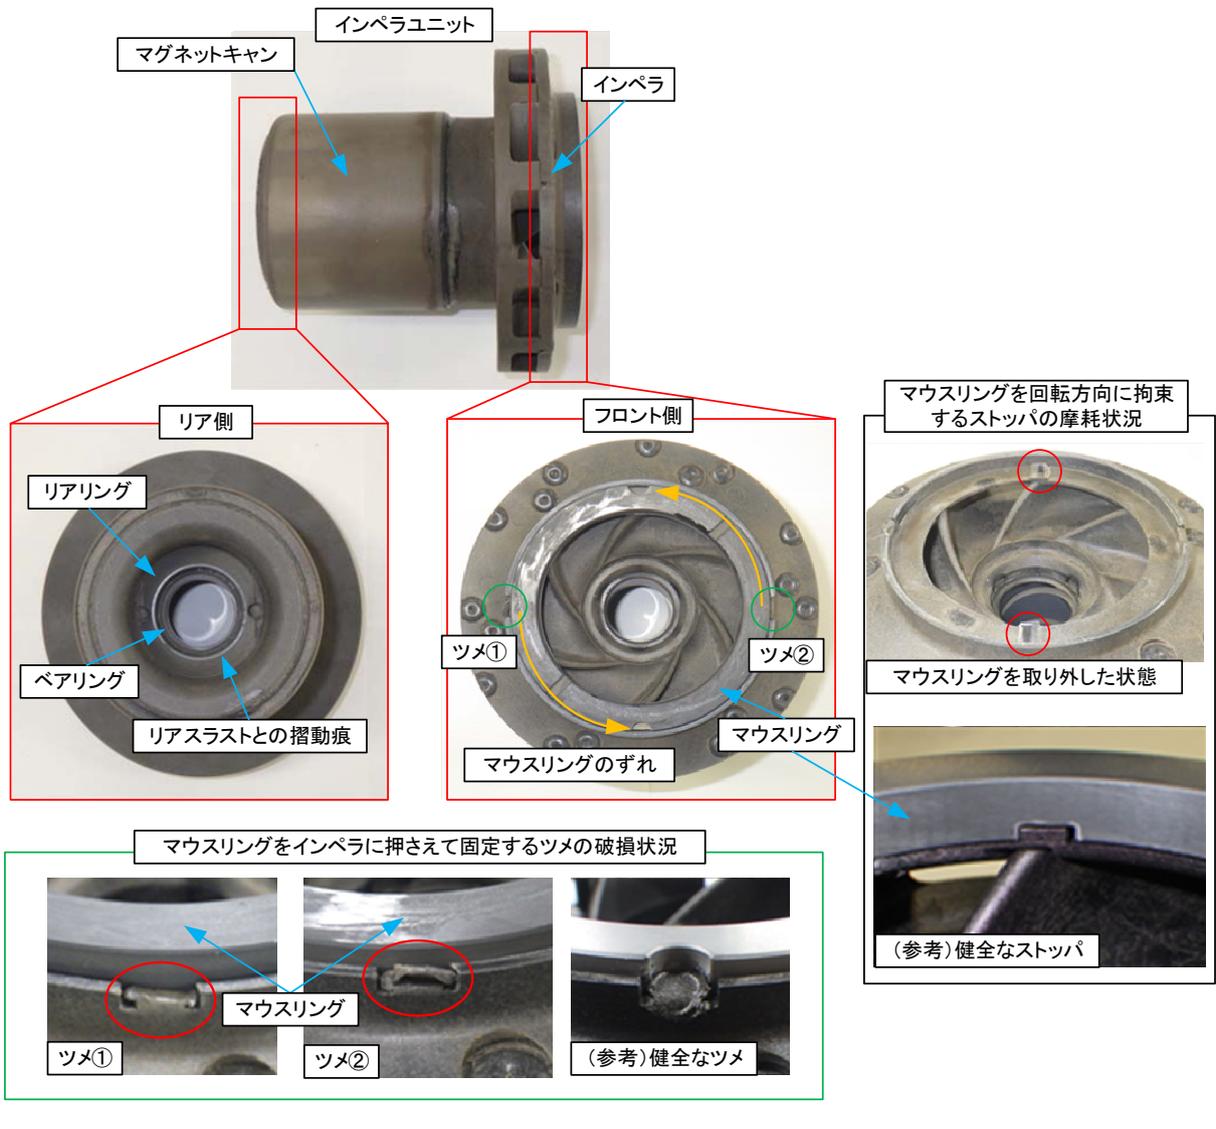
マウスリングが本来の取り付け位置から90度程度回転し、ずれていることを確認した。マウスリングをインペラに押さえて固定するツメ

(2箇所)が損傷し、マウスリングを回転方向に拘束するストッパ(2箇所)の摩耗を確認した。リアリングにリアスラストとの摺動痕を確認した。マウスリングのライナーリングとの摺動面に荒れを確認した。ベアリングおよびマグネットキャンに有意な傷、摩耗等はなかった。

- ① マウスリングが本来の取り付け位置から90度程度回転し、ずれていることを確認した。
- ② マウスリングをインペラに押さえて固定するツメ（2箇所）が損傷し、マウスリングを回転方向に拘束するストップ（2箇所）の摩耗を確認した。
- ③ リアリングにリアスラストとの摺動痕を確認した。
- ④ ベアリングおよびマグネットキャンに有意な傷、摩耗等はなかった。

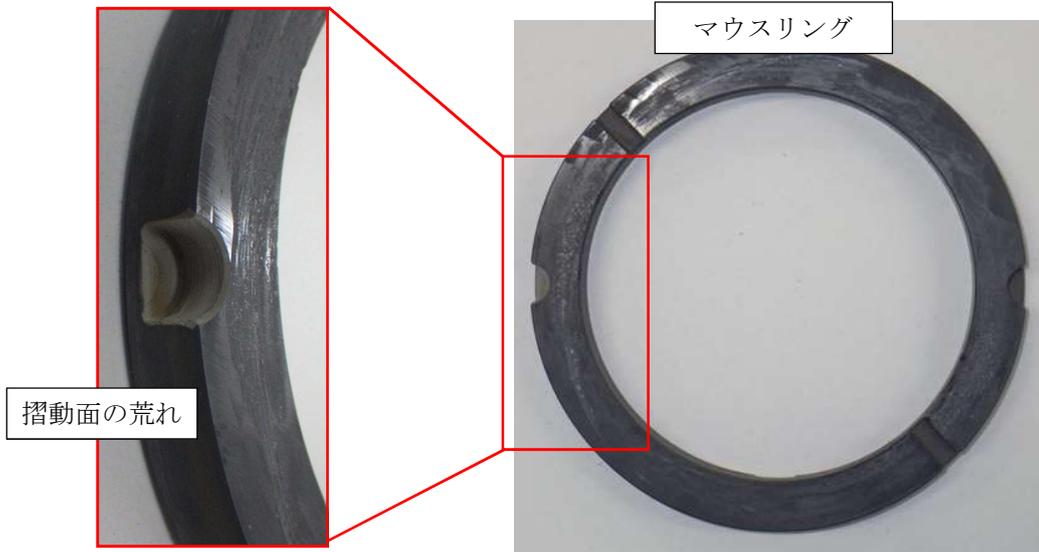
⑤ マウスリングのライナーリングとの摺動面に荒れを確認した。

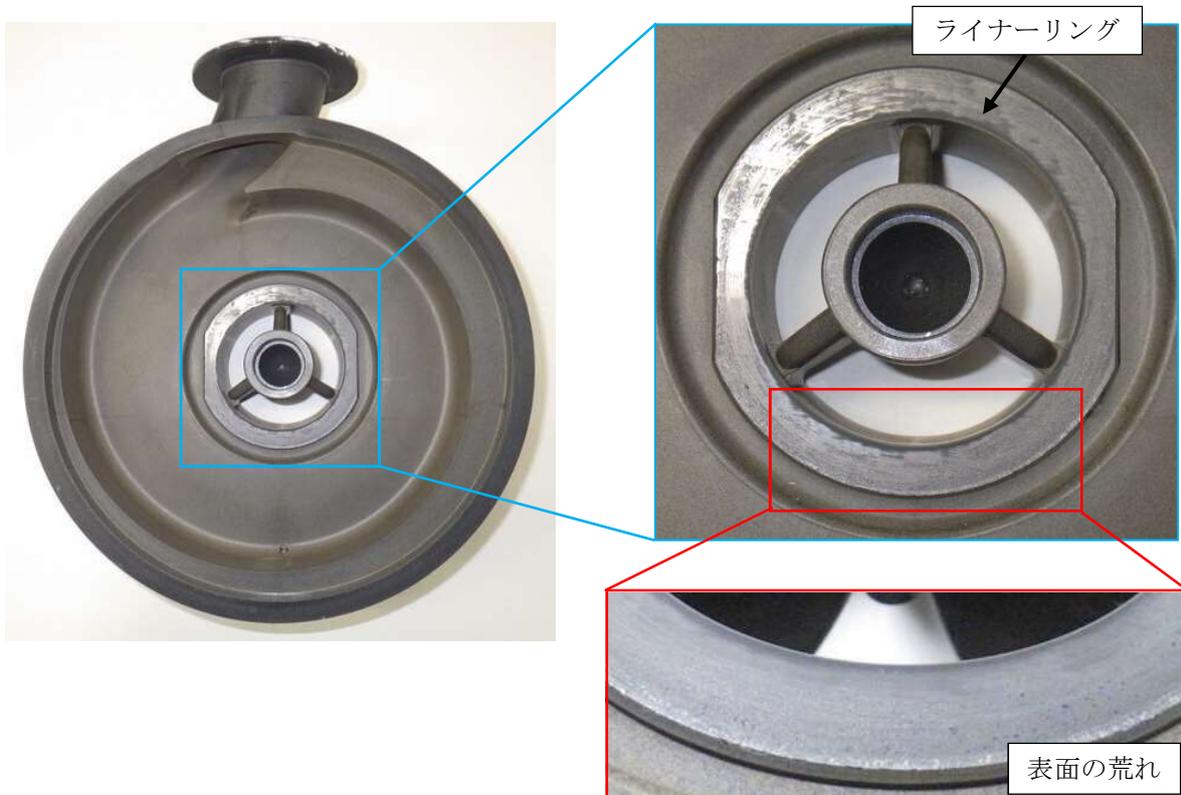
① ライナーリングの表面に荒れを確認した。

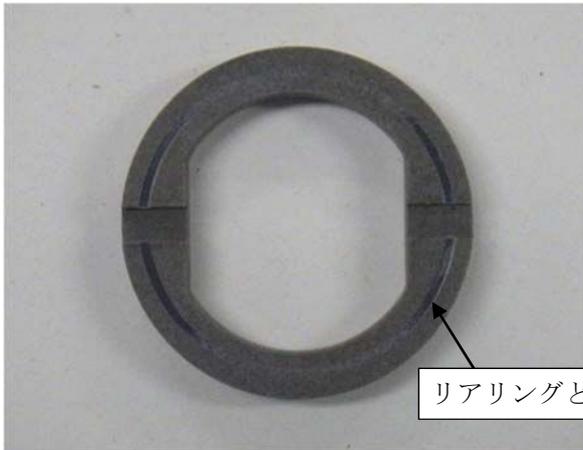
① リアスラストにリアリングとの摺動痕を確認した。

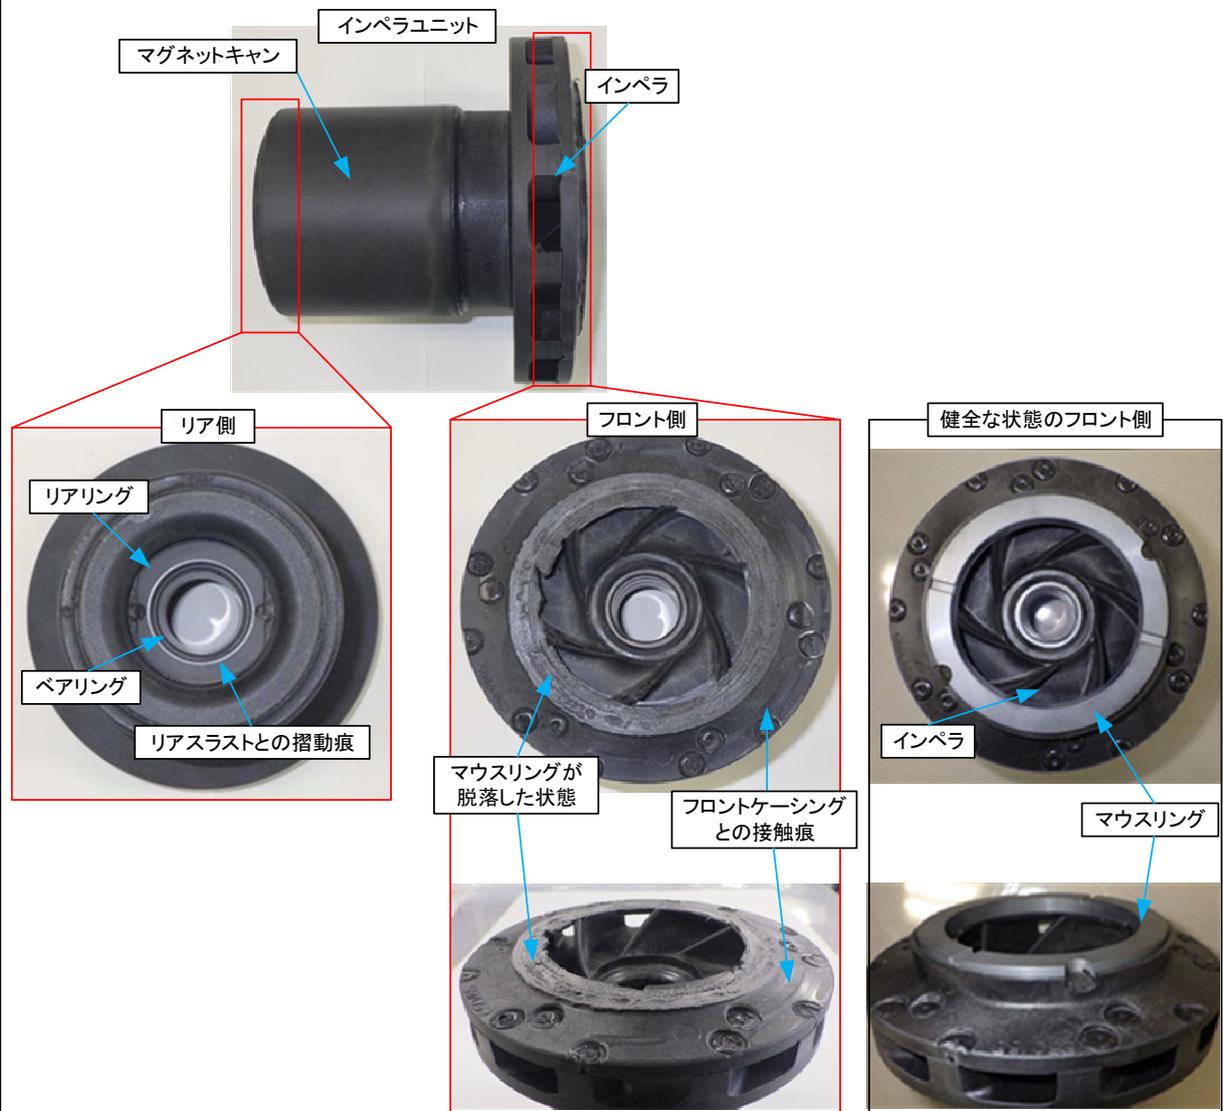
インペラからマウスリングが脱落しており、インペラのフロント全面にフロントケーシングとの接触痕を確認した。リアリングにリアスラストとの摺動痕を確認した。マウスリングが複数に割れて破損しており、ライナーリングとの摺動面に荒れおよび欠けを確認した。ベアリング内面にスピンドルとの擦れ跡があった。マグネットキャンに有意な傷はなかった。

- ① インペラからマウスリングが脱落しており、インペラのフロント全面にフロントケーシングとの接触痕を確認した。
- ② リアリングにリアスラストとの摺動痕を確認した。
- ③ マグネットキャンに有意な傷はなかった。

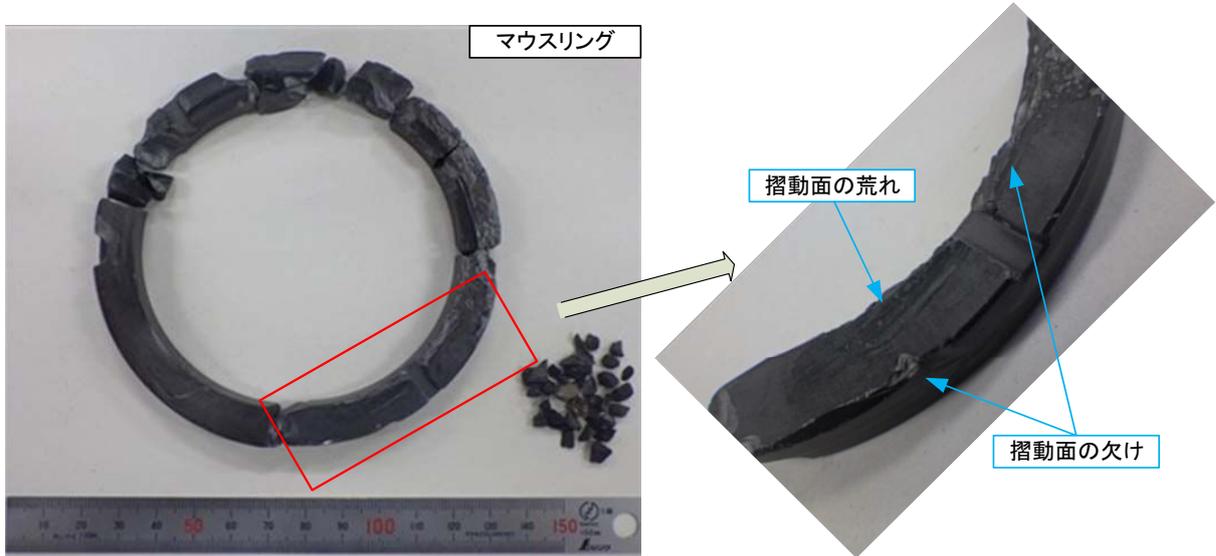
- ④ マウスリングが複数に割れて破損しており、ライナーリングとの摺動面に荒れおよび欠けを確認した。

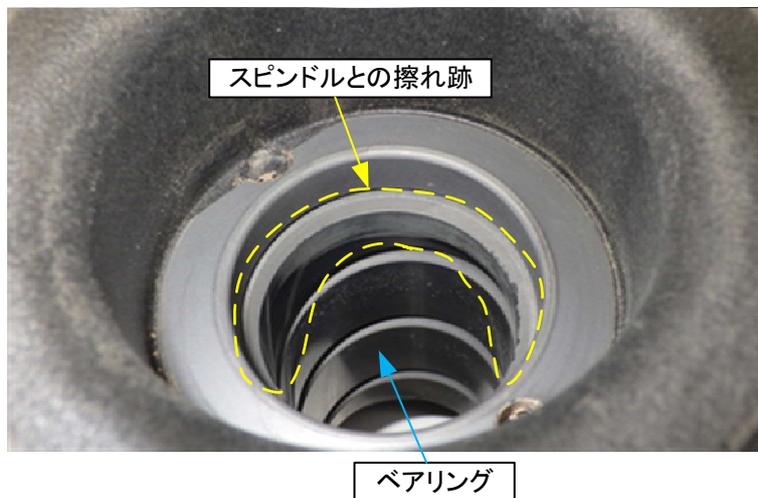
- ⑤ ベアリング内面にスピンドルとの擦れ跡があった。

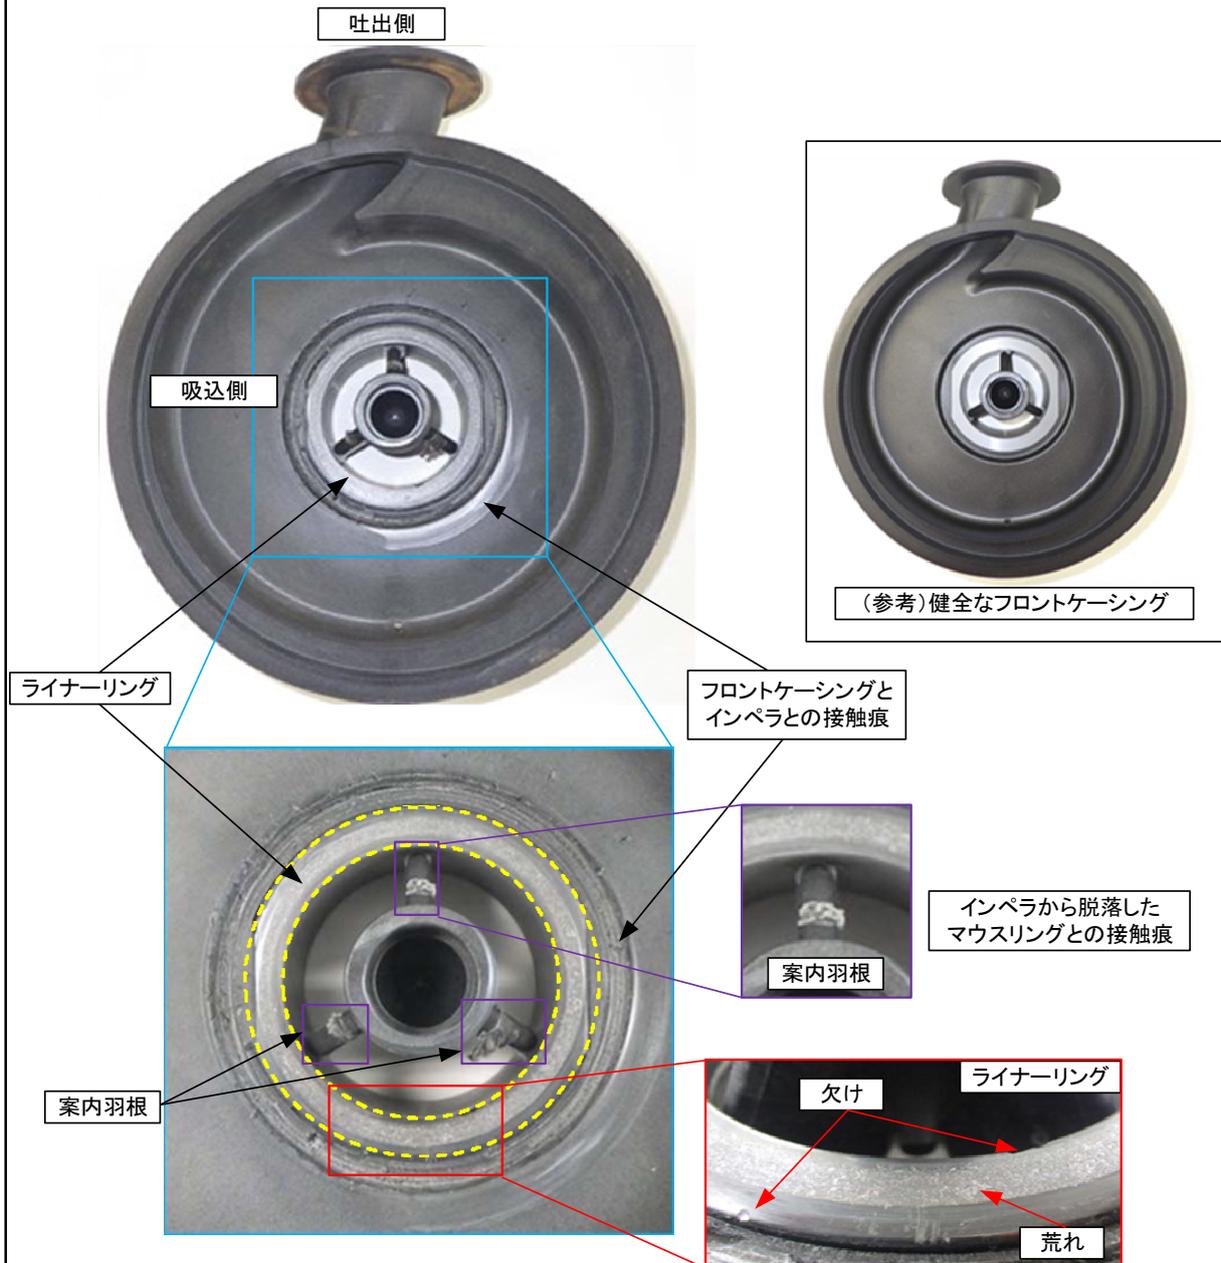
フロントケーシングにインペラとの接触痕を確認した。ライナーリングの表面に荒れおよび欠けを確認した。吸込側の案内羽根にインペラから脱落したマウスリングとの接触痕を確認した。

- ① フロントケーシングにインペラとの接触痕を確認した。
- ② ライナーリングの表面に荒れおよび欠けを確認した。
- ③ 吸込側の案内羽根にインペラから脱落したマウスリングとの接触痕を確認した。

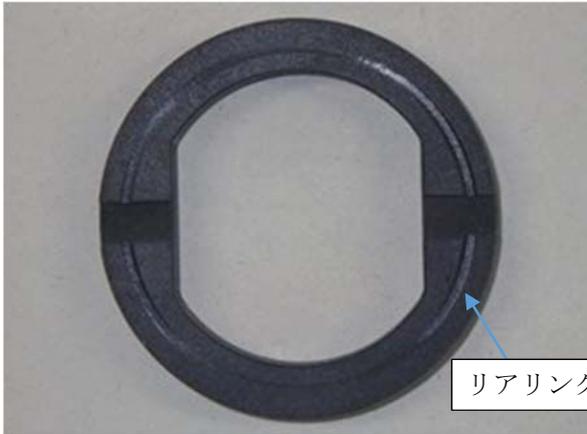
① リアスラストにリアリングとの摺動痕を確認した。

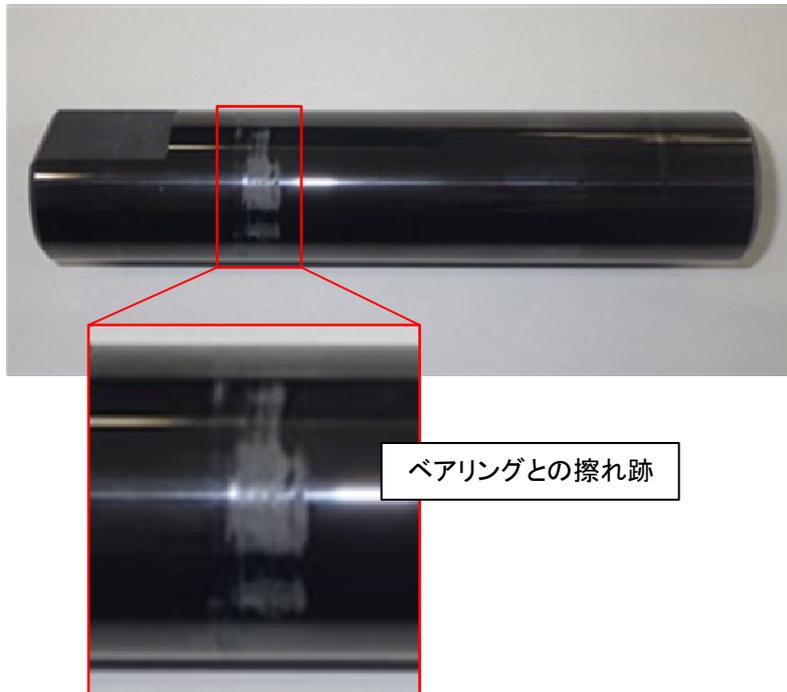
① スピンドル外面にベアリングとの擦れ跡を確認した。

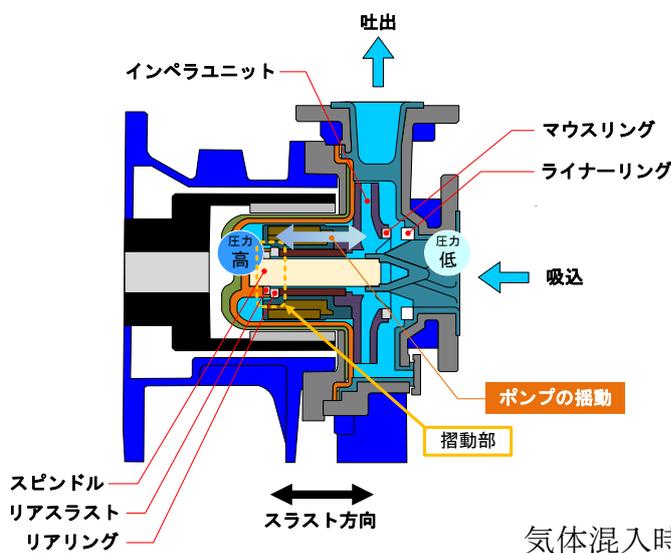
インペラユニットは、ポンプケーシング内が満水状態で運転することで、ポンプ吸込口側とポンプケーシング内部との圧力差によりマウスリングとライナーリング、リアリングとリアスラストに隙間がある状態（初期位置）から吸込口側へ推力が働き、マウスリングとライナーリングに摺動が発生する。この状態で気体が混入し、ポンプ内部の圧力が変動することで、インペラユニットがスラスト方向で前後に移動を繰り返したと考えられ、これは、リアリングとリアスラストに摺動痕が確認されたことからインペラユニットが揺動していたと推定した。

気体が混入し、圧力が変動することで、インペラユニットがスラスト方向で前後に移動を繰り返し、リアリングとリアスラストで摺動が発生(ポンプの揺動)

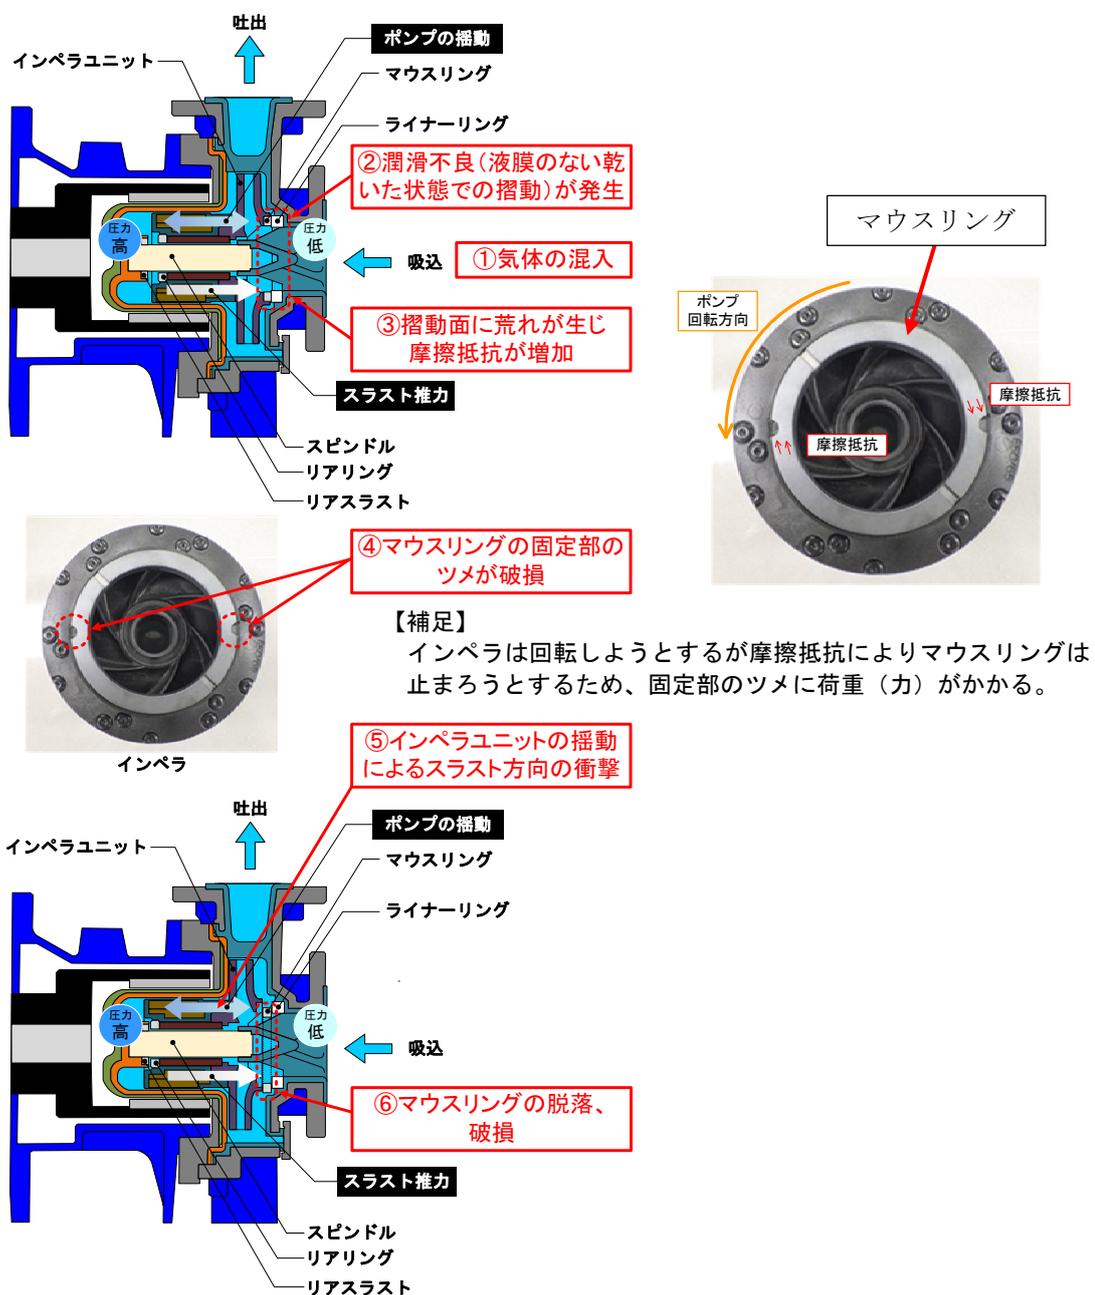
マウスリング破損のメカニズム（推定）

- ① ポンプ内部への気体の混入
- ② マウスリングとライナーリングの摺動部で潤滑不良（液膜のない乾いた状態での摺動）が発生
- ③ マウスリングとライナーリングの摺動面に荒れが生じ、摩擦抵抗が増加
- ④ マウスリングの固定部のツメに荷重（力）がかかり、ツメが破損
- ⑤ インペラユニットの揺動によるスラスト方向の衝撃
- ⑥ マウスリングの脱落、その後の運転継続によるマウスリングの破損

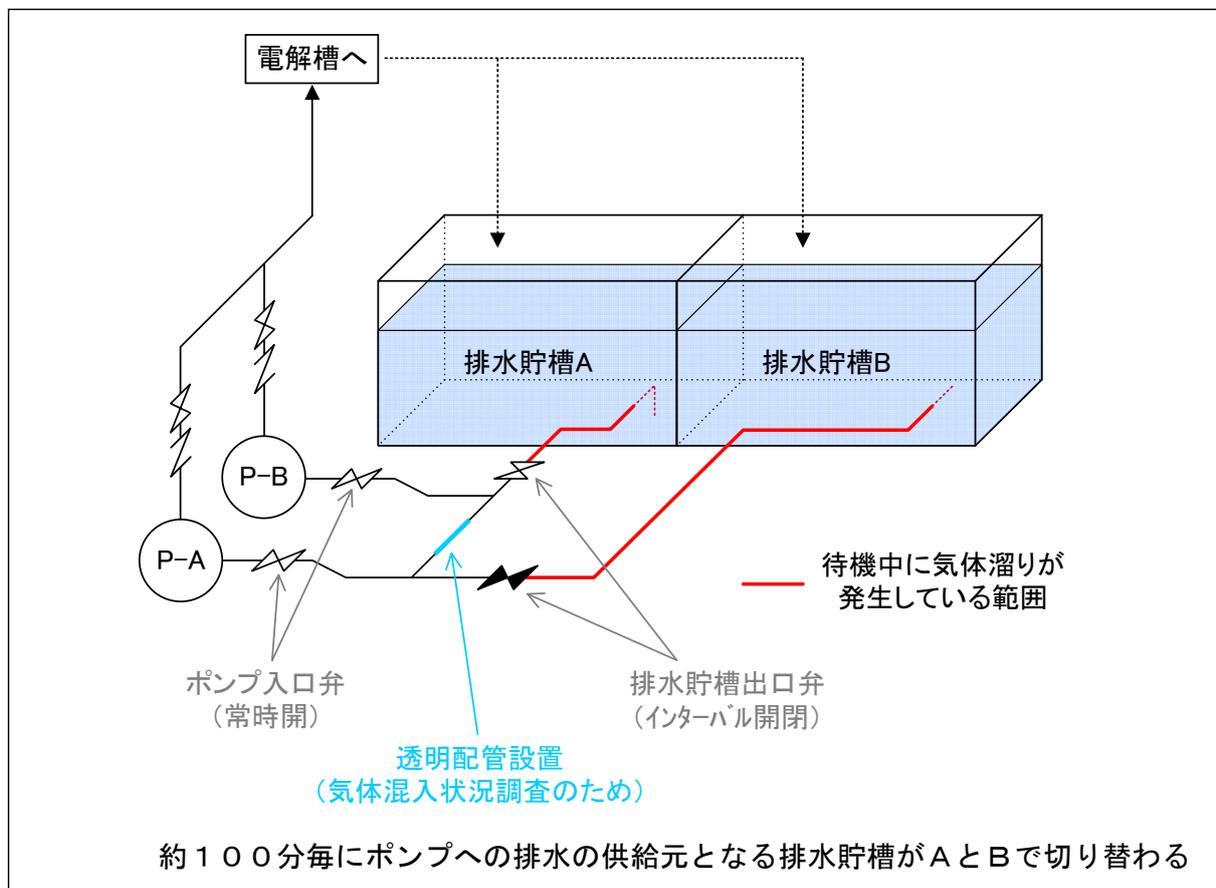
気体混入状況調査概略図

その結果、規定時間の電解処理が完了し、電解槽供給ポンプへの排水の供給元となる排水貯槽の切り替え*のために待機側（排水貯槽出口弁が閉まっている側）の排水貯槽出口弁が開となるタイミングで、2，3秒程度、透明配管において気体が混入していることを確認したことから、待機側の排水貯槽～排水貯槽出口弁間（下図の赤線部）において気体溜りが発生しているものと考えられる。

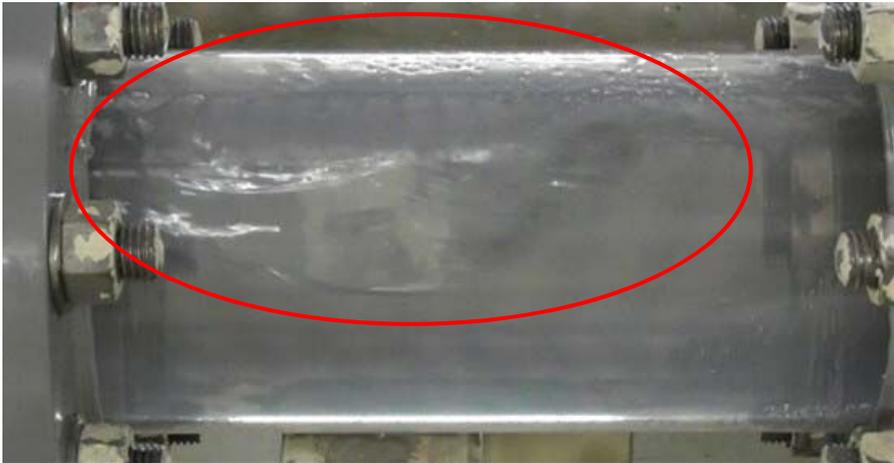
<p>排水貯槽B→A （排水貯槽A 出口弁開）</p>

具体的には、「排水貯槽BからA」への切り替え時において、大きな気泡がポンプに混入し、ポンプの出口圧力、流量が短時間ではあるが大きく変動していることを確認した。

また、排水貯槽Bから排水貯槽Aへの切り替え時において、気体が大きな気泡となって混入しており、ポンプの出口圧力、流量が短時間であるが大きく変動していることを確認した。

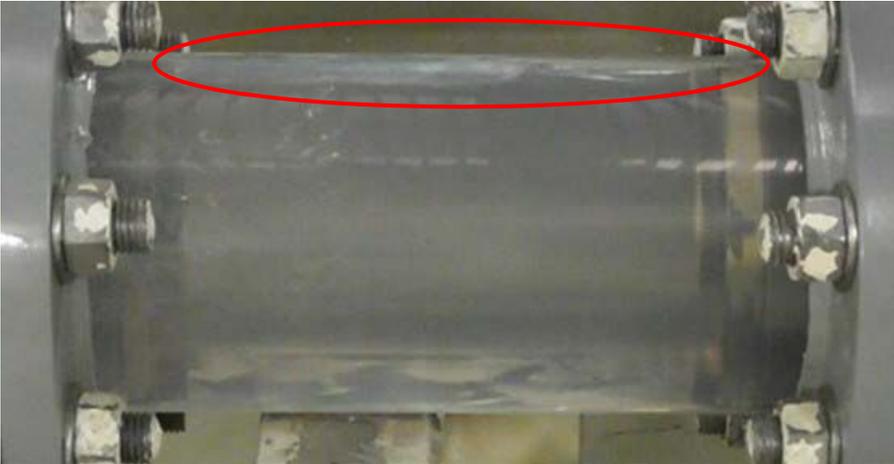
<p>排水貯槽A→B （排水貯槽B 出口弁開）</p>

一方で、「排水貯槽AからB」への切り替え時においては、ポンプへの気体の混入はあるものの、「排水貯槽BからA」への切り替え時に比べ、気泡は小さく、ポンプの出口圧力、流量の変動は比較的小さい、またはほとんどない状況であった。

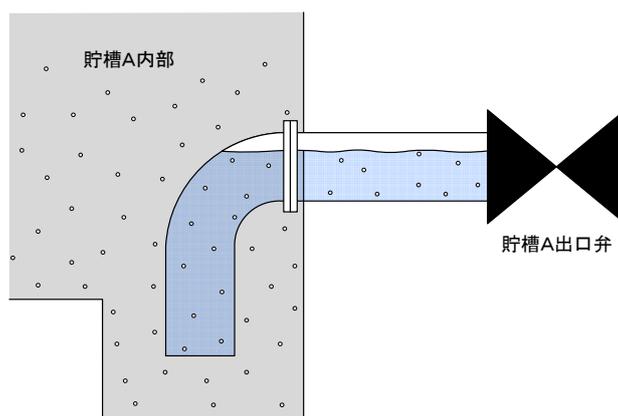
図1 排水貯槽A側の吸込管端部のイメージ

図1のとおり排水貯槽A内部の吸込管端部は、ポンプ運転時の空引き防止のため下向きL字配管が取り付けられており、電解処理により発生した気体（主に二酸化炭素や窒素）は貯槽A～貯槽A出口弁間に気体溜りとして発生しやすい。

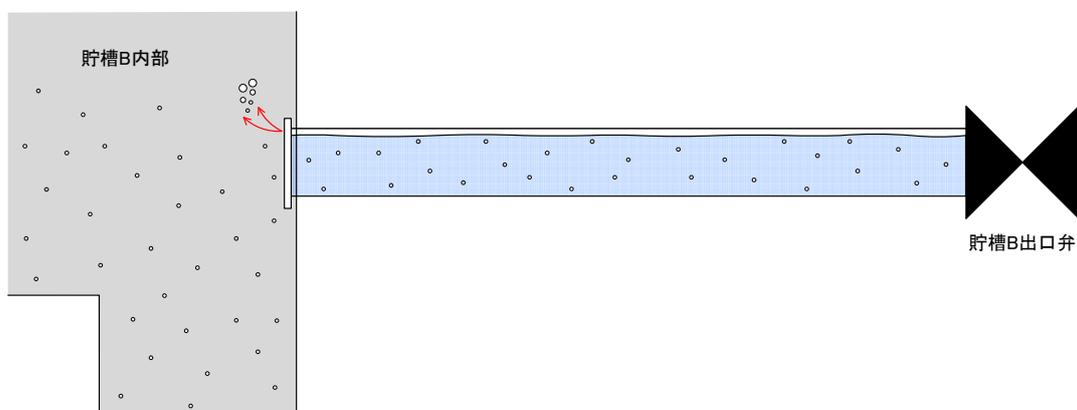
図2 排水貯槽B側の吸込管端部のイメージ

一方、排水貯槽B側内部の吸込管端部は、過去に電解槽供給流量が低下する事象を経験した際に、配管内部への気体溜りの発生が原因ではないかと推定し、ポンプへの気体混入量低減対策として、下向きL字配管を取り外して運転したところ、流量低下事象は再現されなかったことから、現在までその状態で運用を続けていた。図2のとおり、発生した気体は排水貯槽B内へ抜けることで、配管内の気体溜りは少なくなったと考えられる。

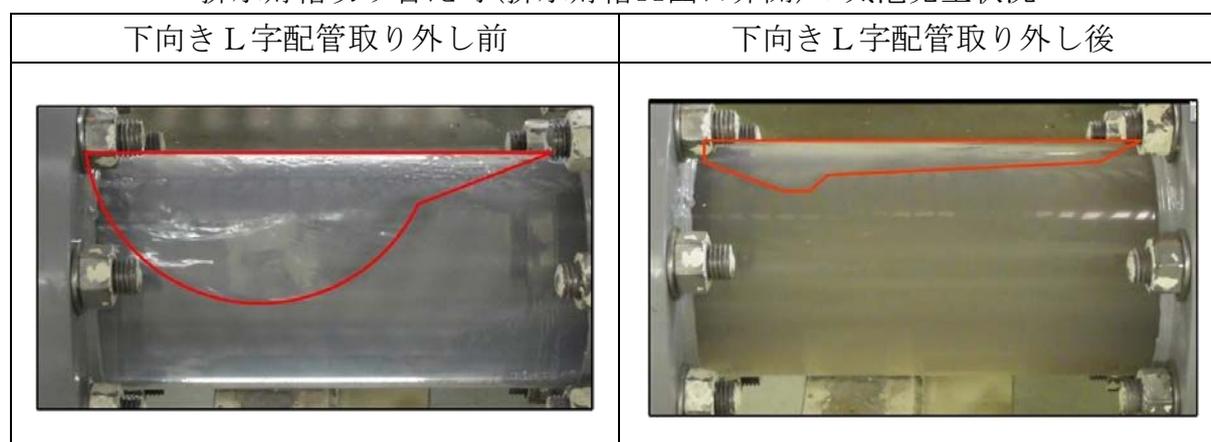
排水貯槽切り替え時(排水貯槽 A 出口弁開)の気泡発生状況

排水貯槽 B と同様、排水貯槽 A 内部の吸込管端部の下向き L 字配管を取り外した結果、「排水貯槽 B から A」への切り替え時において、気体の混入量が減少し、小さな気泡の混入となり、ポンプの出口圧力、流量の変動もこれまでと比べて小さいことを確認した。

a. の推定から、ポンプ内部への気体の混入を低減するため、排水貯槽A内部の吸込管端部にある下向きL字配管を取り外し、E T A排水処理装置を運転して、「排水貯槽BからA」への切り替え時におけるポンプへの気体の混入状況およびポンプの運転状態について確認を実施した。
