伊方発電所

低レベル放射性廃棄物搬出検査装置の不具合について

令和 6 年 7 月

四国電力株式会社

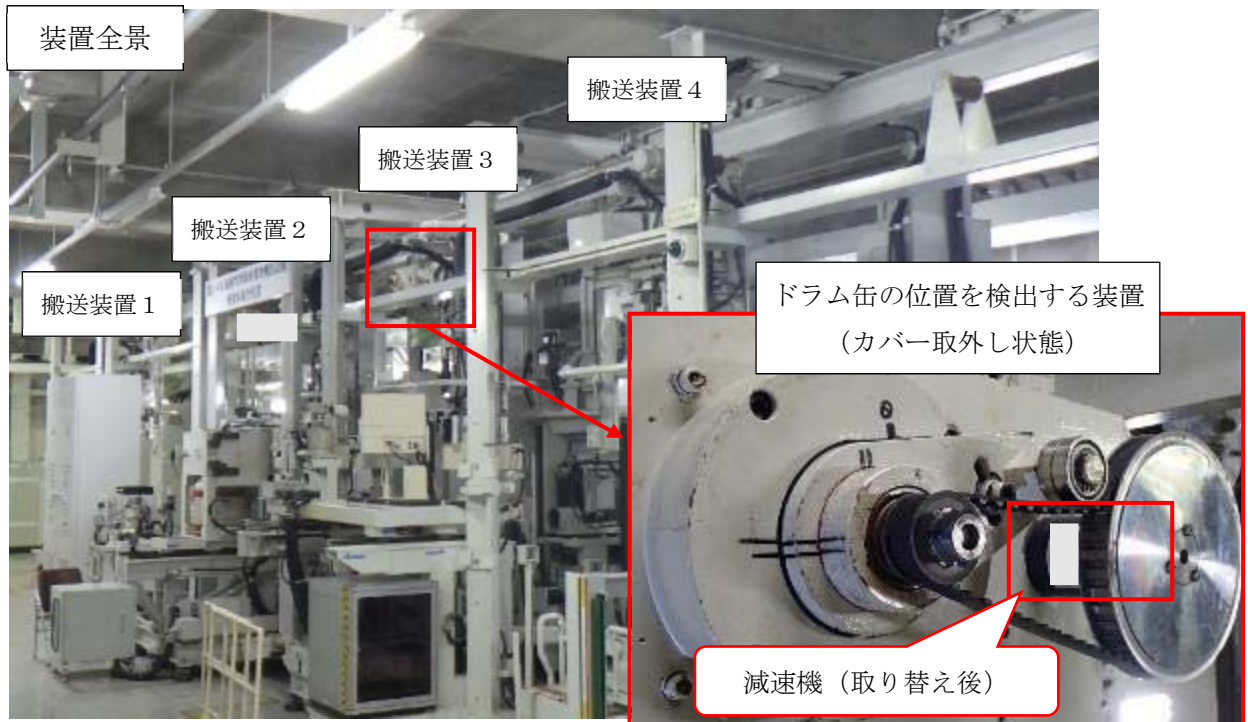
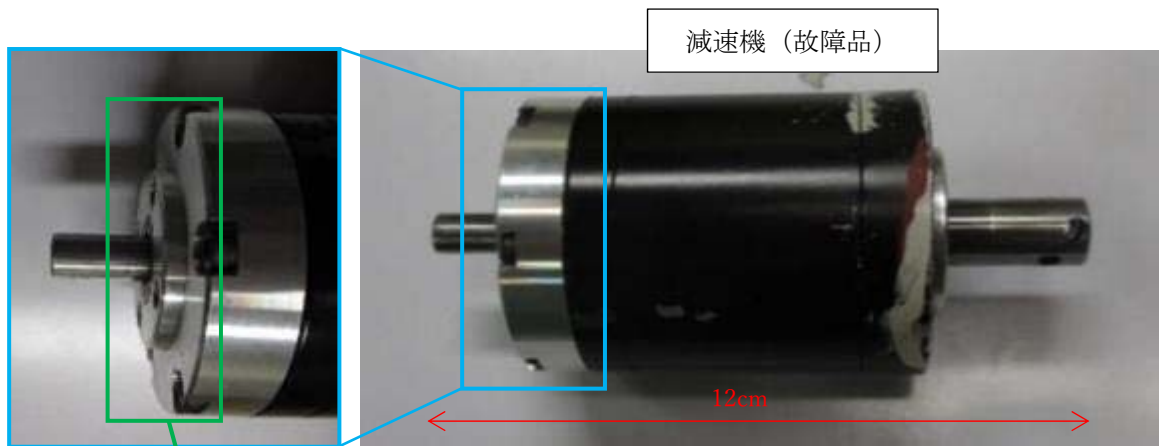
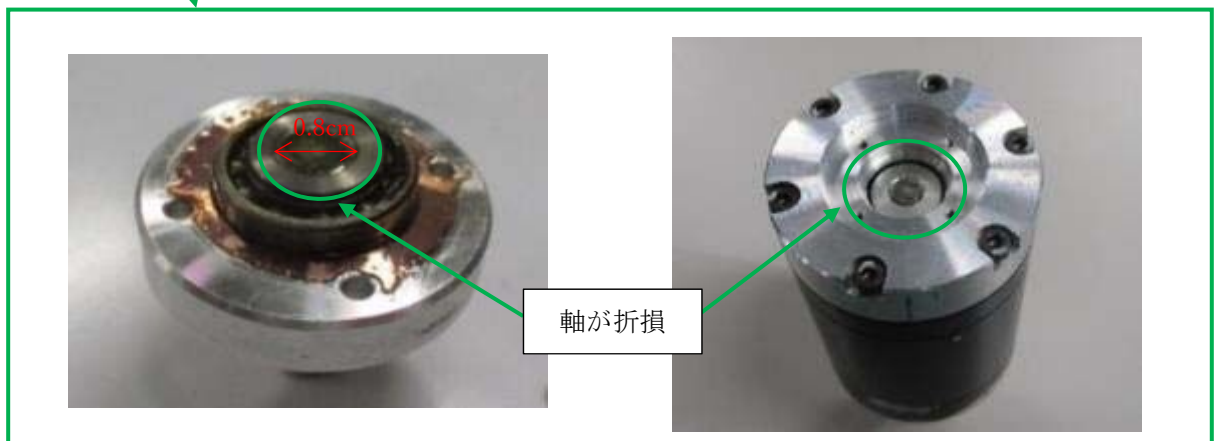
伊方発電所LLW搬出検査装置現地状況写真

伊方発電所の固体廃棄物貯蔵庫<sup>※1</sup>に設置している低レベル放射性廃棄物搬出検査装置<sup>※2</sup>（以下、「LLW搬出検査装置」という。）の動作が不調であったことから、保守員が確認したところ、4月1日10時31分にドラム缶を搬送する装置の部品が故障しており、詳細な点検が必要と判断した。

その後の調査の結果、ドラム缶を搬送する装置の部品の軸が折損していることを確認したため、当該部品を取り替え、LLW搬出検査装置が正常に動作することを確認し、5月7日10時30分、通常状態に復旧した。

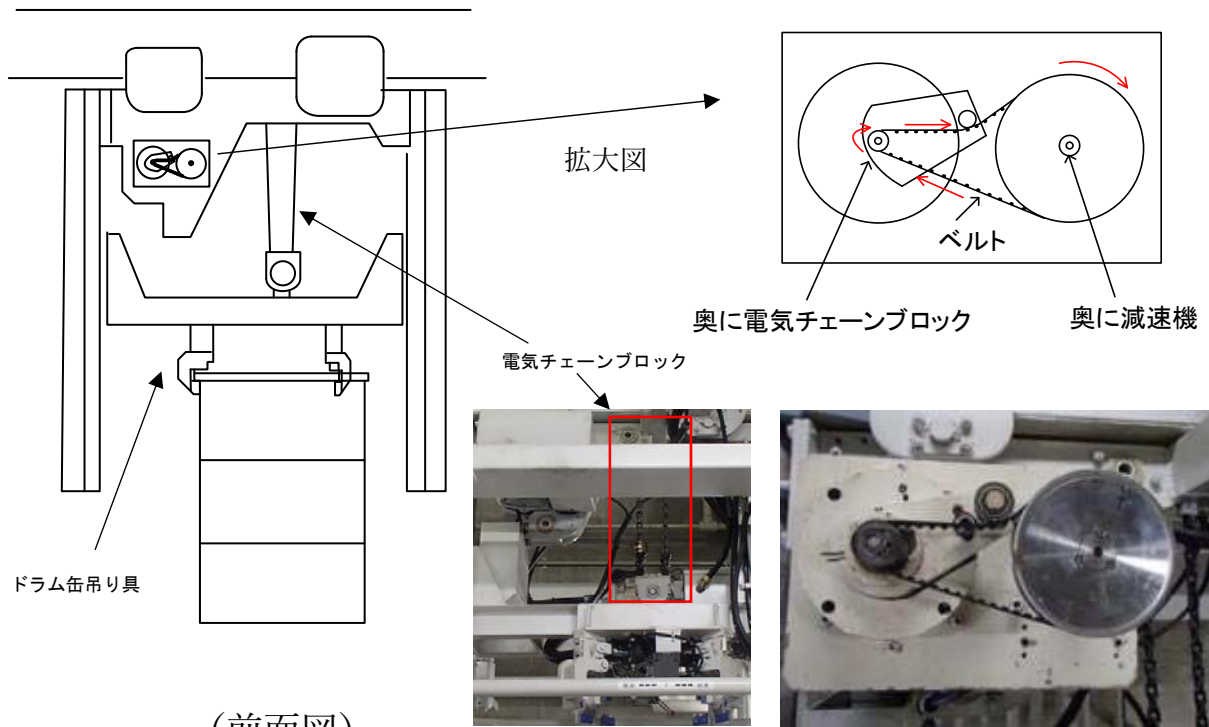
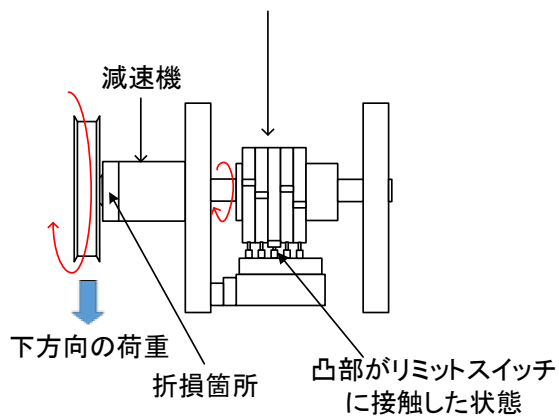
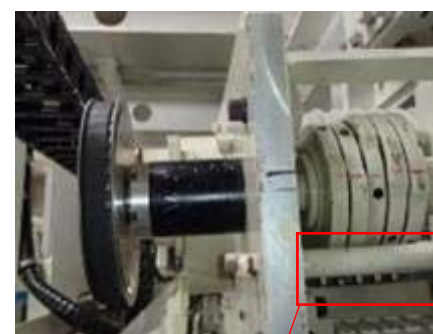
減速機まわりの概要構造

搬送装置3の異常を確認するため、現地操作盤にてドラム缶吊り具を上下に動かしたところ、ドラム缶の位置を検出する装置のリミットスイッチが動作していないことを確認した。そこで、リミットスイッチまで伝達する機構を確認したところ、搬送装置の部品の一つである減速機が正常に動作していないことを確認した。

減速機の軸は、軸に接続する部材の荷重が掛かっており、軸に対して垂直

(下方向)に力が掛かった状態で回転している。また、折損箇所の断面観察では、回転体の疲労破壊の特徴が確認されたことから、経年的に軸に接続する部材の荷重が掛かった状態で回転することによる疲労破壊が発生し、軸が折損したと推定した。

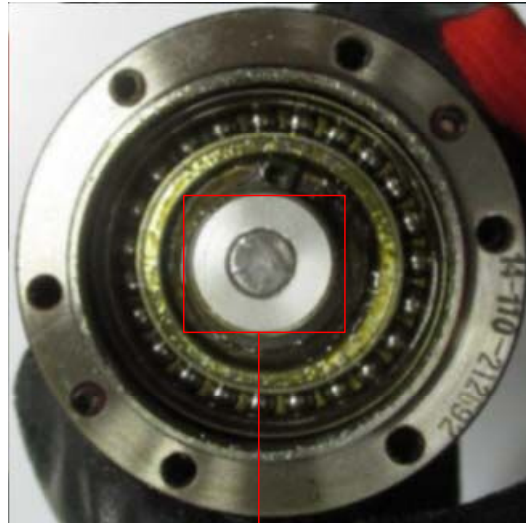
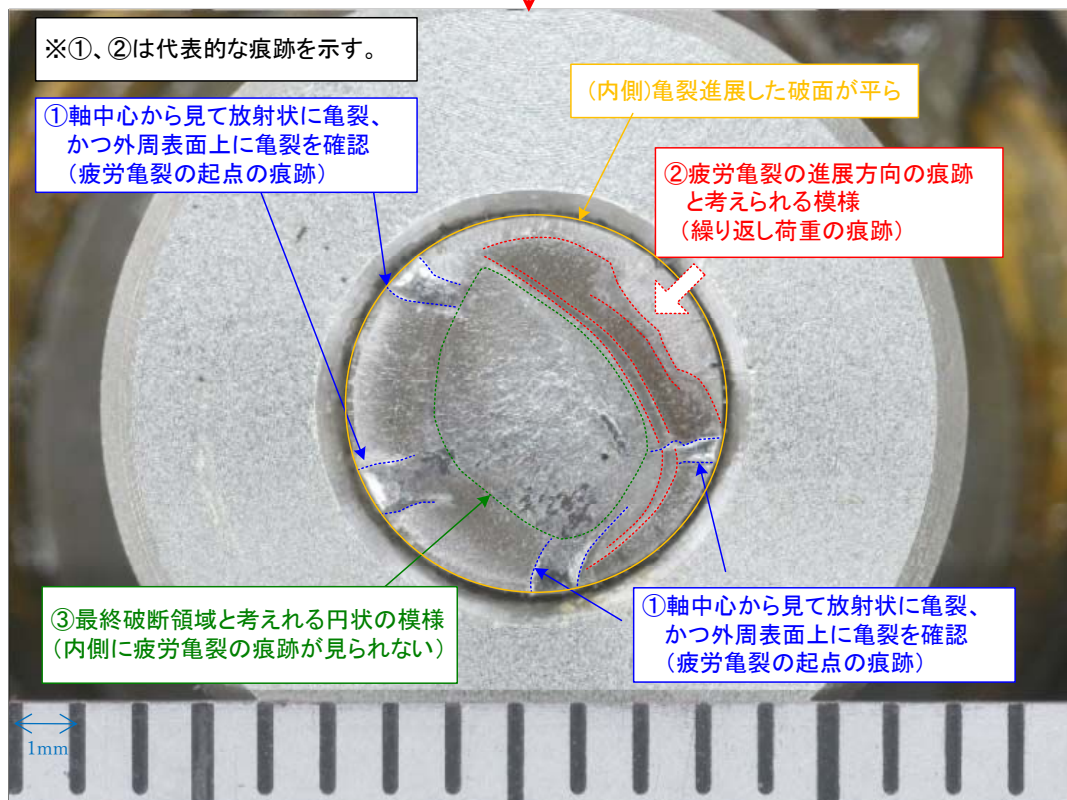
減速機状況写真

減速機内部を確認したところ、鉄製の軸が折損していることを確認した。また、減速機の軸の折損箇所について、断面の観察を行ったところ、以下に示す回転体の疲労破壊<sup>※6</sup>の特徴が確認された。

- ・ 軸中心から見て放射状、かつ軸の外周表面上に亀裂が生じること
- ・ 亀裂進展した破面が平らであること
- ・ 最終破断領域が中央に円状にできていること

調査の結果、搬送装置3の減速機の軸に部材の荷重が掛かった状態で回転することによる力が経年的に掛かり、軸の外周表面上に亀裂が発生し、その後継続使用により亀裂の一部が進展し、疲労破壊が発生したことで軸折損となり、本事象に至ったものと推定した。

①亀裂が発生し、②亀裂が進展することで、③破断に至ったと推定。

- (1) 当該減速機を取り替え、LLW搬出検査装置が正常に動作することを確認した。
- (2) LLW搬出検査装置に使用されている同じ減速機4個について、当該減速機と同様に使用開始から一度も取り替えた実績がないことから、念のため取り替えを実施した。
- (3) 不具合発生時に迅速に対応するため、減速機の予備品を確保した。
