伊方発電所3号機
資材保管庫におけるコンセントの
焦げ跡について

令和6年9月

四国電力株式会社

3 号機 原子炉補助建屋 2 階（管理区域内）資材保管庫内設置のコンセント

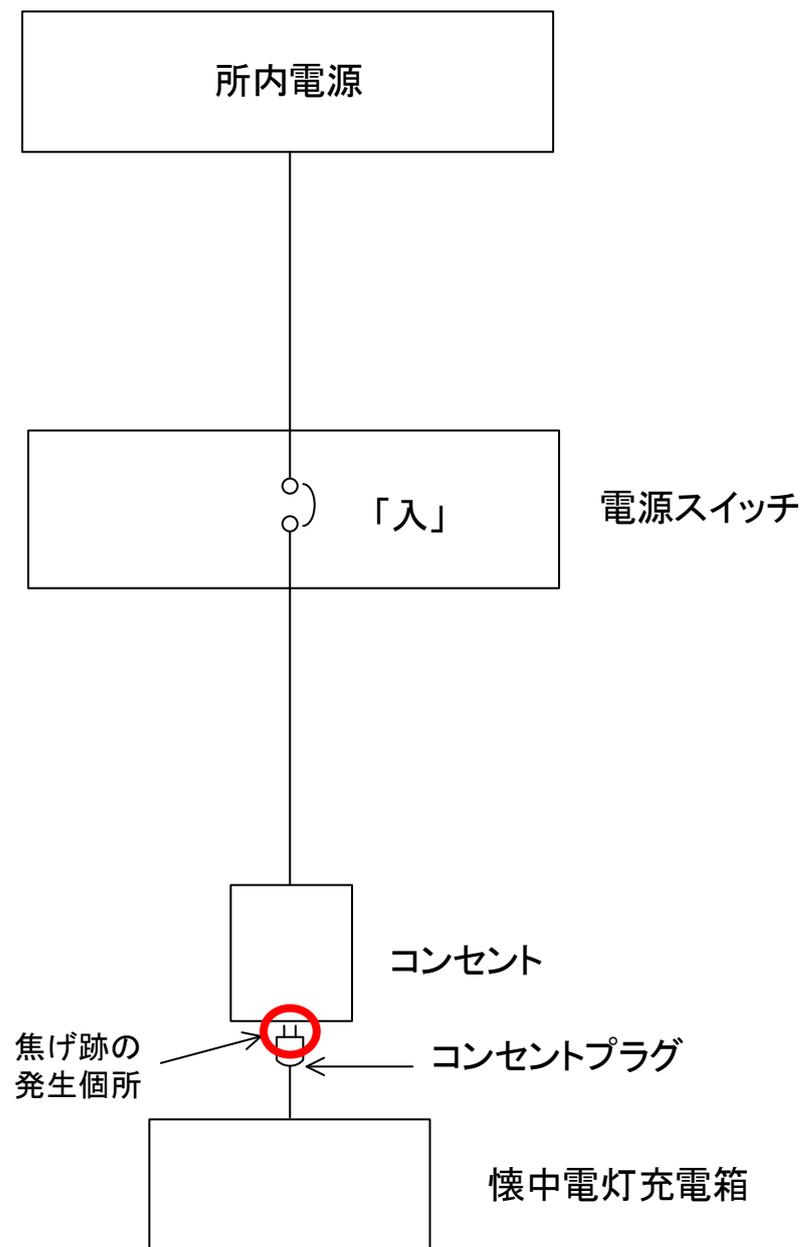
伊方発電所 3 号機 資材保管庫内コンセント 電源概略系統図

そのため、コンセントの電源元である電源スイッチを切とし、電源系統から切り離れた。

コンセント電源概略系統図

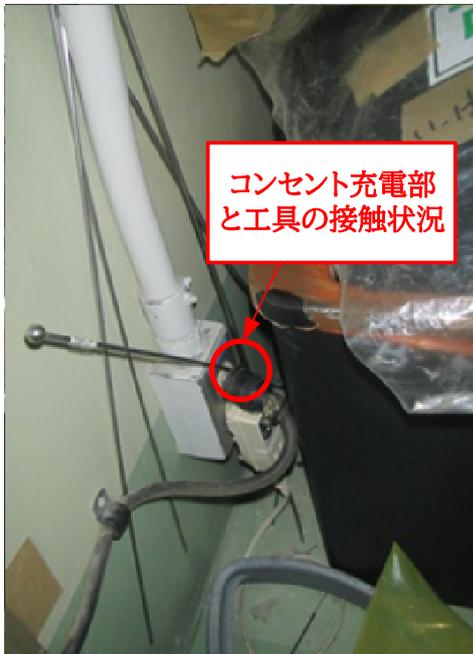
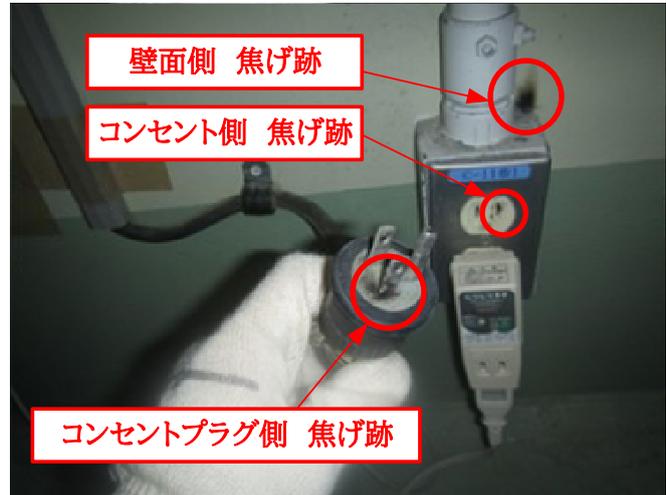
コンセント等の焦げ跡状況

コンセント、コンセントプラグの先端および壁面に焦げ跡があり、聴診棒にも接触した跡が見られたことから、コンセントプラグの充電部と聴診棒が接触したと判断した。

コンセント焦げ跡状況

事象発見時

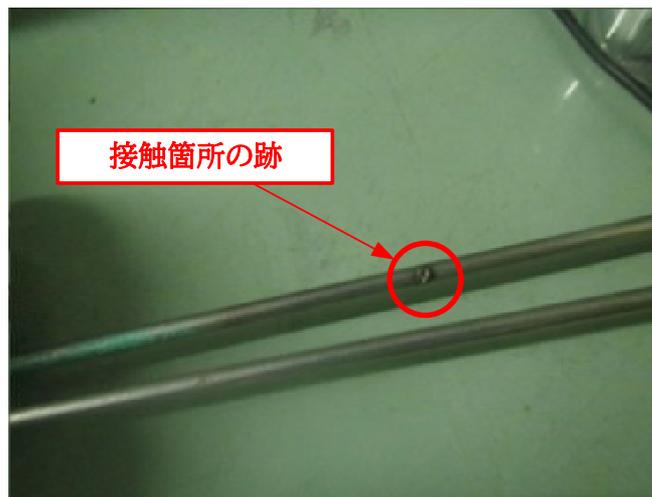
工具の接触跡

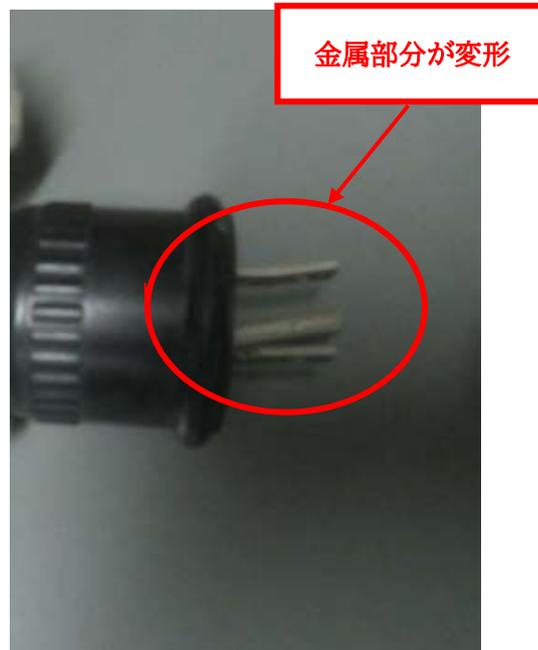
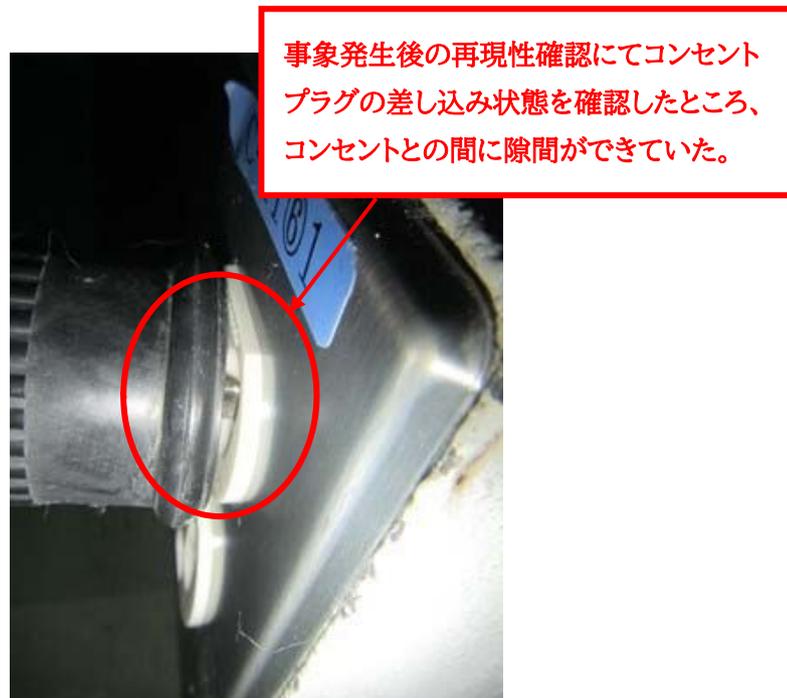
コンセントプラグの変形および差し込み状態

焦げたコンセントプラグをコンセントに差し込んだ際にガタつき等の差し込み不良が無いか確認したところ、コンセントプラグの金属部分に変形していたことにより、コンセントプラグを奥まで差し込むことができず、コンセントへの差し込みが浅い状態であったことを確認した。

また、ごみ箱内のごみを10日に1回の頻度で処理しており、その際コンセントプラグとごみ箱が繰り返し接触したことにより、コンセントプラグの金属部分に変形し、奥まで差し込むことができなくなったものと推定した。

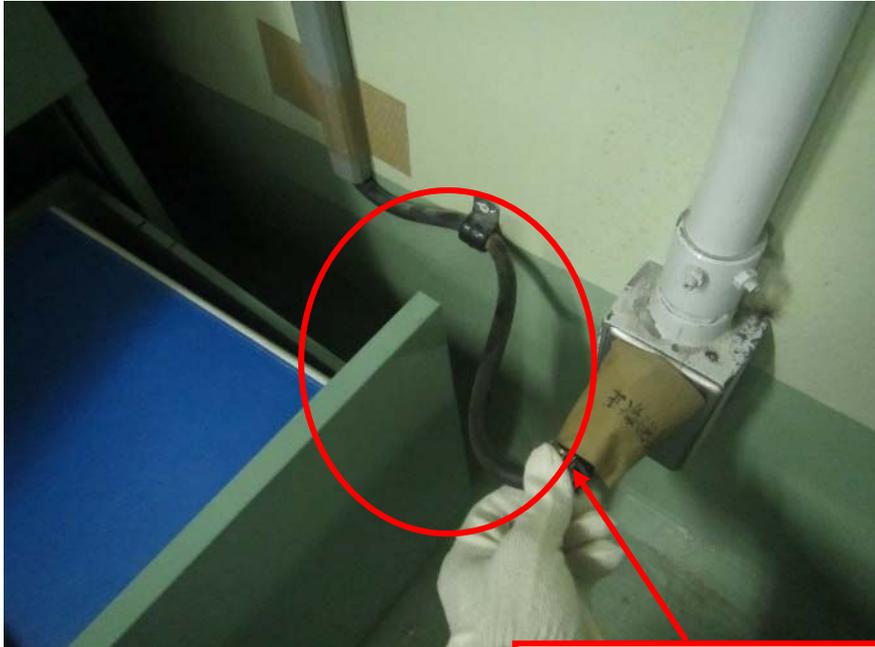
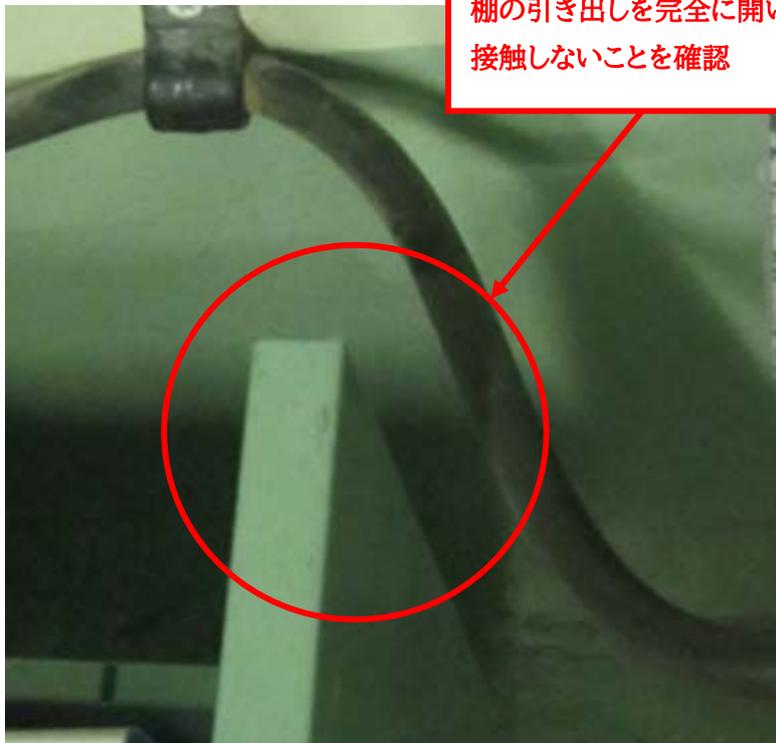
引き出しとコンセントプラグの位置関係

机の引き出しとコンセントプラグは干渉する配置関係ではなかった。

棚の引き出しを完全に開いた状態でも、
接触しないことを確認

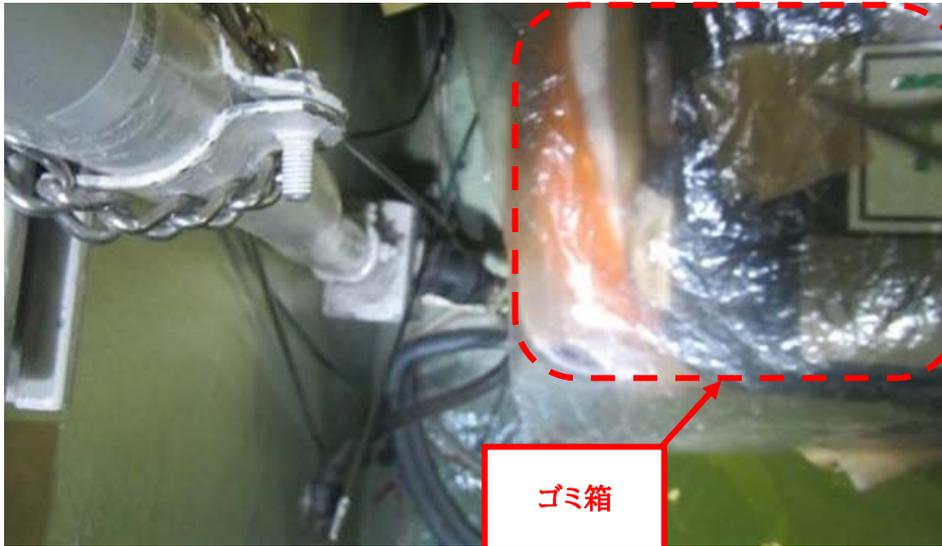
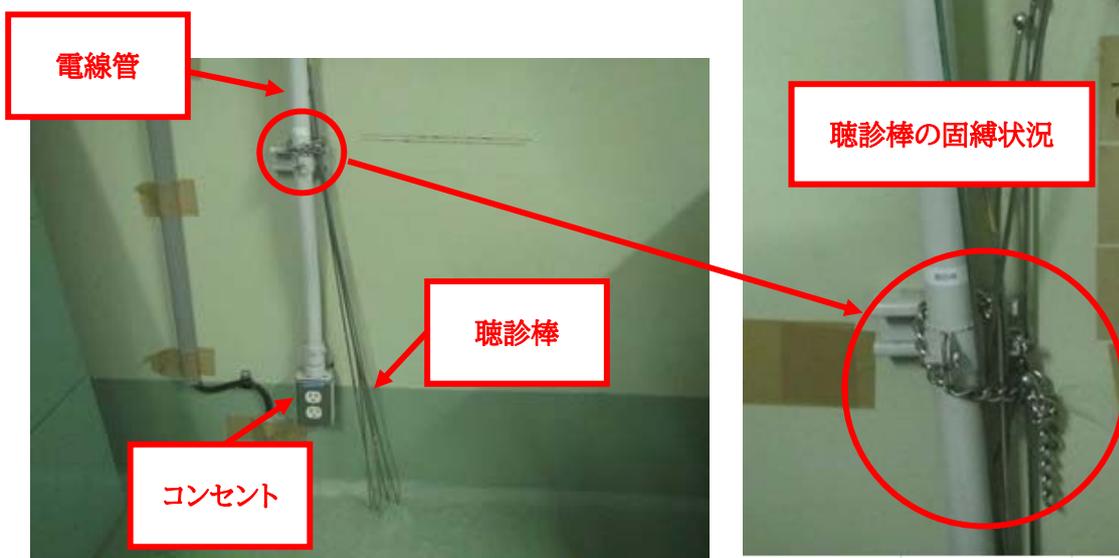
ゴミ箱の設置状況と聴診棒の保管状況

ごみ箱については、充電中のコンセント付近に視界を遮るような形で設置されていたことから、コンセントプラグの差し込み状態を容易に目視確認できない状態であった。

7月19日からの定検に向けた準備として、現場から聴診棒を回収し同室内に保管していた。聴診棒は長尺物(長さ80cm程度)であり、棚に収めることが出来ないため、コンセント付近に設置された電線管に聴診棒の上部1箇所をチェーンで固縛していたが、聴診棒の下部は固縛していなかったことから不安定な保管状態となっていた。

コンセントプラグの金属部分が変形し、コンセントへの差し込み状態が浅い状況下で、本事象発生前に聴診棒の持ち出しまたは返却を行った際に、不安定な保管状態であった聴診棒1本が転倒し、コンセントプラグの充電部に接触することで、地絡に至ったものと推定した。

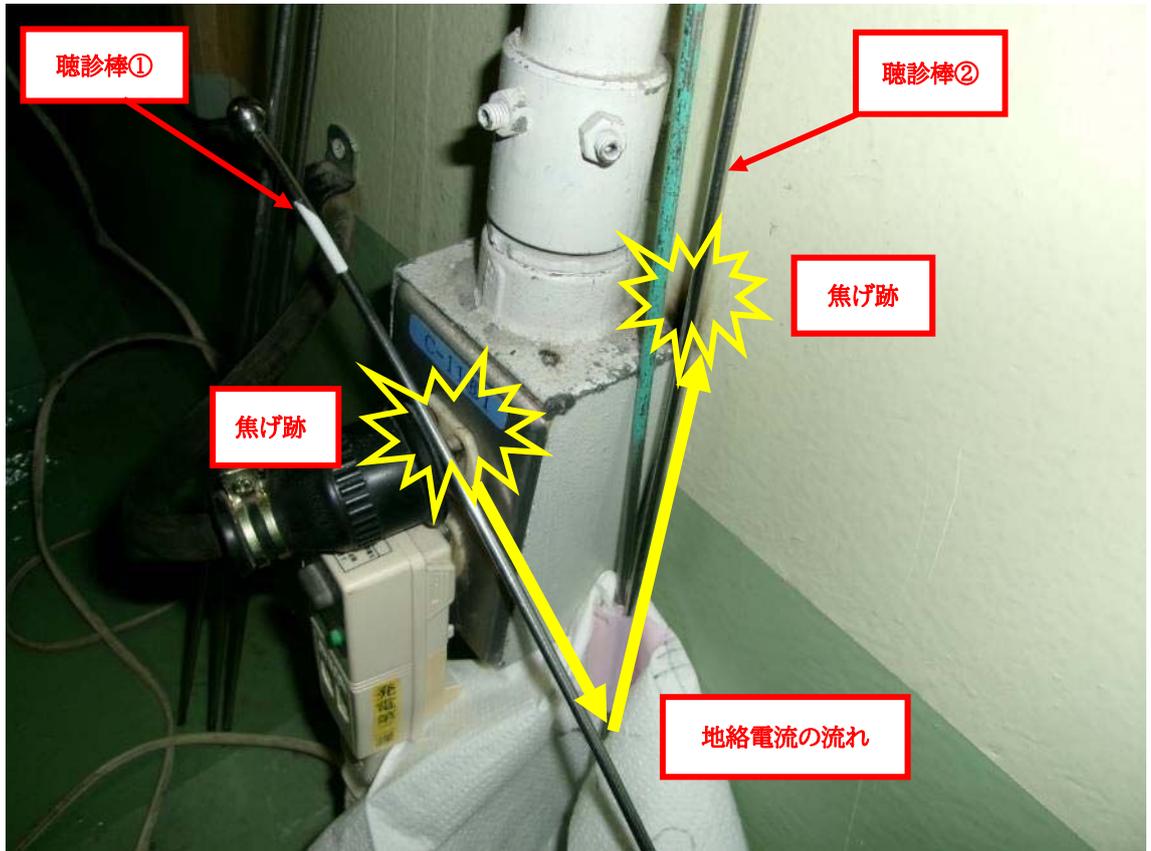
焦げ跡発生メカニズム

コンセントプラグの充電部に聴診棒が接触したことで地絡が発生し、電流が流れたことにより、コンセントおよびコンセントプラグに焦げ跡ができたものと推測した。

また、聴診棒①と聴診棒②が接触したことで、電気回路が形成され、聴診棒②がコンセント付近の壁と接触していた部分にも地絡電流が流れたことにより、壁面においても焦げ跡ができたものと推測した。

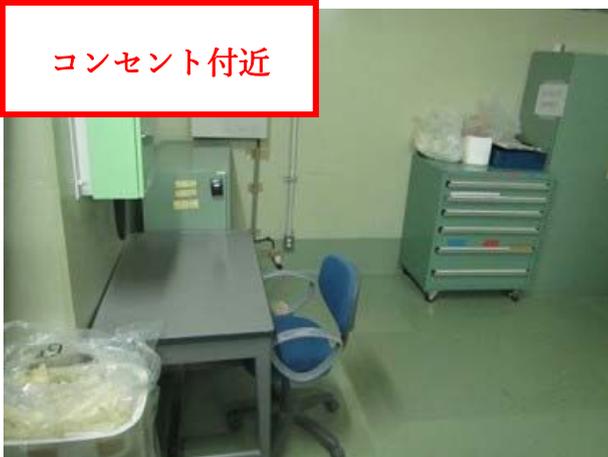
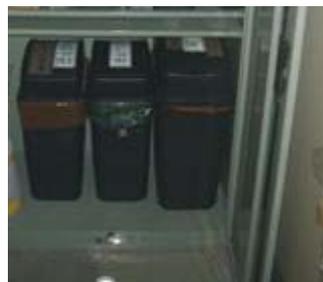
聴診棒保管容器設置状況および室内環境

コンセント付近

ゴミ箱は棚に保管

(添付資料ー 7)
- (3) 資材保管庫内の整理・整頓を継続的に実施するとともに、当直管理者による現場確認(60回程度/年)により、整理・整頓状況が維持されていることを確認する。また、当直管理者は、5S(整理・整頓・清掃・清潔・しつけ)に着目した現場観察を実践し、自ら安全に対する感度を高めるとともに、運転員の安全に対する意識の醸成を図る。
- (4) 伊方発電所長より、発電所従業員および構内協力会社作業員に対して、今回の事象を踏まえての注意喚起、およびコンセント付近への可燃物等保管ルールと整理・整頓・清掃の徹底について周知した。(7月29日実施)
