伊方発電所 3 号機  
300kVA 電源車の起動試験時の不具合について

令和 7 年 1 0 月  
四国電力株式会社

3 号機 300kVA 電源車 (No. 2)

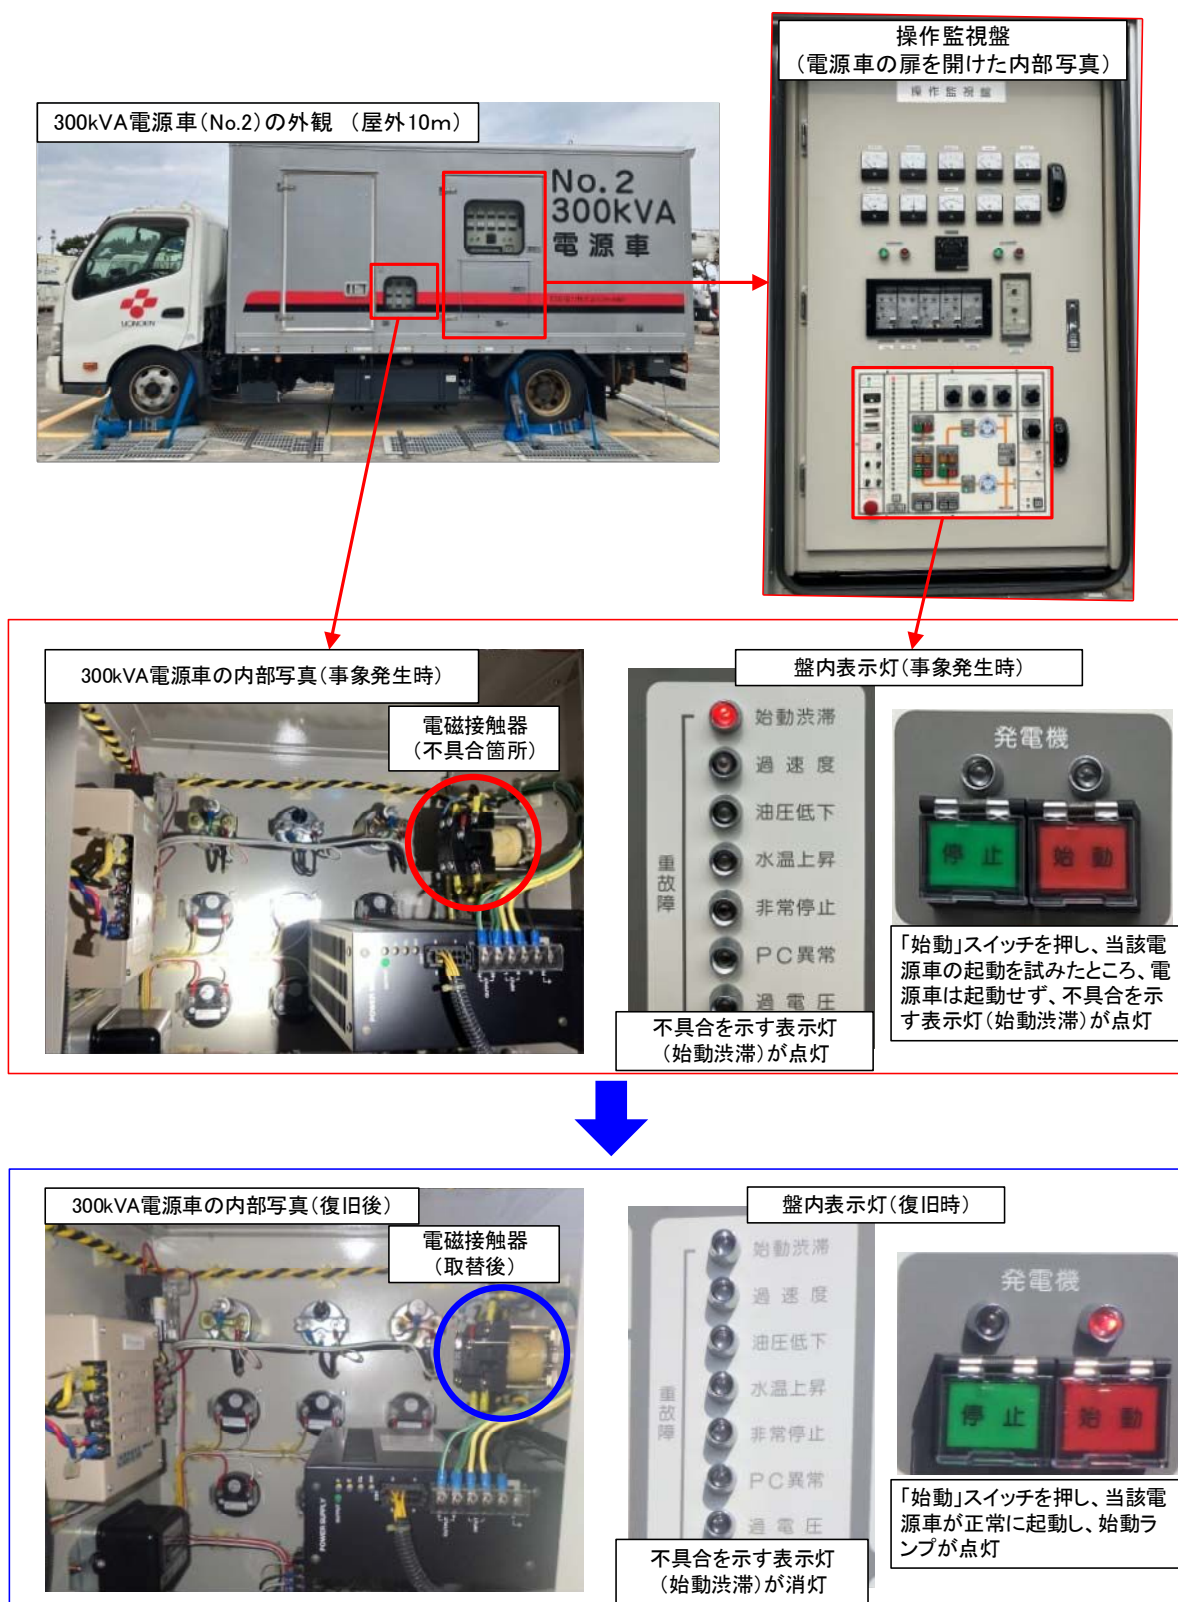
# 事象発生および復旧時の現場状況

事象発生時に、当該電源車の操作監視盤において始動渋滞の表示灯が点灯していた状況を踏まえ、当該制御回路について確認を実施したところ、発電機の起動操作時に当該制御装置に電源が供給されていないことを確認した。さらに、当該制御装置の電源回路について確認を行った結果、回路上に設置されている当該部品に動作不良が生じており、可動部が硬く動かない状態であることを確認した。

事象発生時の状況、保修員および作業員による確認結果を踏まえ、メーカーによる点検を実施したところ、当該制御回路に設置されている当該部品の可動部が動かなくなっており、発電機起動操作時において動作せず、その結果、当該制御装置に電源が供給されないため発電機が起動できないことを確認した。

なお、メーカーが当該部品の可動部の状態を確認するために、触診時に強く押下した際に、可動部の動作不良が解消し、当該電源車の起動操作

により、発電機が通常どおり起動することを確認したが、動作不良の原因は不明であり事象の再発の可能性があるため当該部品は使用を継続せず、同型式の部品と取り替え、通常状態に復旧した。

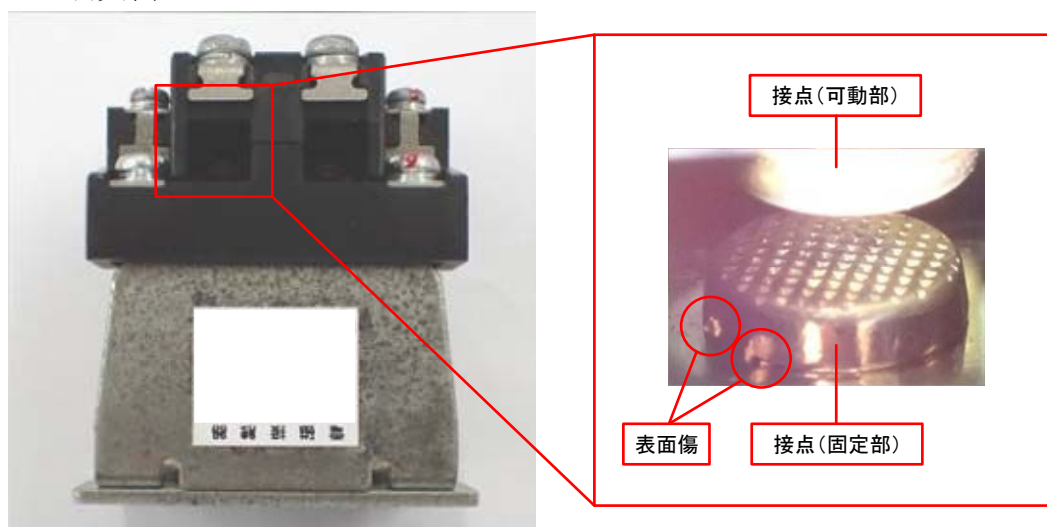
電磁接触器 外観(側面)

当該部品本体の金属部や接点に経年劣化による変色や黒錆の発生を確認したが変形等はなく、変色や黒錆の発生箇所は当該部品の可動部の動作には影響のない部分であり、今回の当該部品の動作不良との関連性はない。

また、固定部の接点の側面に一部傷が確認されたが、可動部の動作方向を踏まえると当該部品の動作不良との関連性はない。

- 電磁接触器本体の金属部分や接点部分に、経年使用による変色や黒錆の発生がある。
- 固定部の接点の側面に一部傷がある。一方で、周囲の構成部品に傷や異物の付着はない。

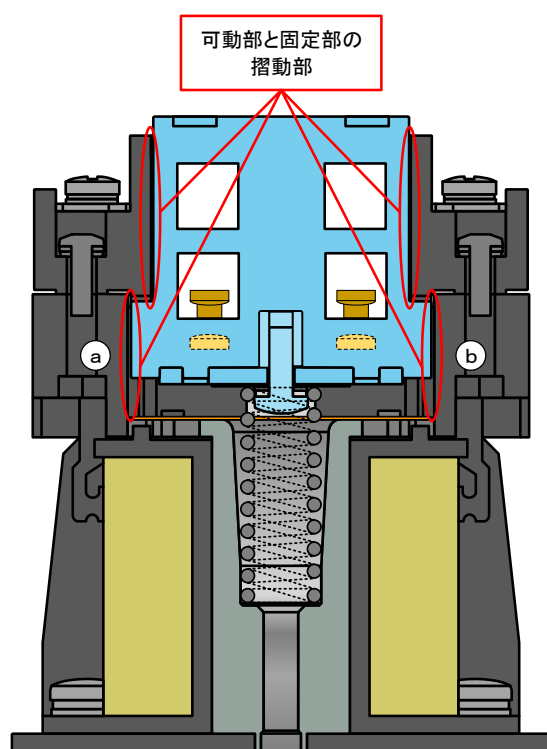
調査の結果、当該部品の可動部と固定部の摺動部に摺動痕を確認したが、可動部の動作に影響を及ぼす有意な傷ではなかった。

また、当該部品内部への異物の侵入もなく、内部の部品についても異常は認められず、分解調査においても異常は確認されなかった。

可動部と固定部の摺動箇所は左図のとおりであり、このうちa、bの箇所では摺動痕を確認した。いずれの摺動痕も表面の擦れ痕のみであり、動作を阻害するような傷は確認されなかった。
