伊方発電所

雑固体焼却設備 排ガスブロアの不具合について

令和 7 年 4 月  
四国電力株式会社

伊方発電所 雑固体焼却設備排ガスブロアの不具合について

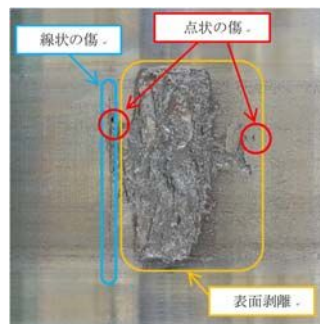
排ガスブロアは平成29年に軸受け変更後、焼却炉の運転に伴い、約200度の温度変化を受けながら年間平均約110回の起動、停止を繰り返し継続使用されており、以下のように軸端側軸受けに傷が発生、進展したことで異音、振動が発生したものと推定した。

- ① 継続使用の影響により、軸端側軸受け内輪軌道面および外輪軌道面の表面が経年劣化することで、この一部に微細な剥離が発生し、これが異物となり点状の傷が発生した。
- ② その後、排ガスブロアが約200度の温度変化を受けることでブロア軸に熱による伸縮が生じ、ブロア軸に取り付けしている軸端側軸受け内輪の移動が生じた。この軸受け内輪の移動が、軸受け内に異物が介在する状態で繰り返されることで、点状の傷から軸方向の線状の傷に進展した。
- ③ 更に軸受けに傷が存在する状態で継続使用されることにより、微小な振動の影響により、線状の傷の端面からの表面剥離が継続的に発生することで大きな傷に進展し、異音、振動の発生に至った。

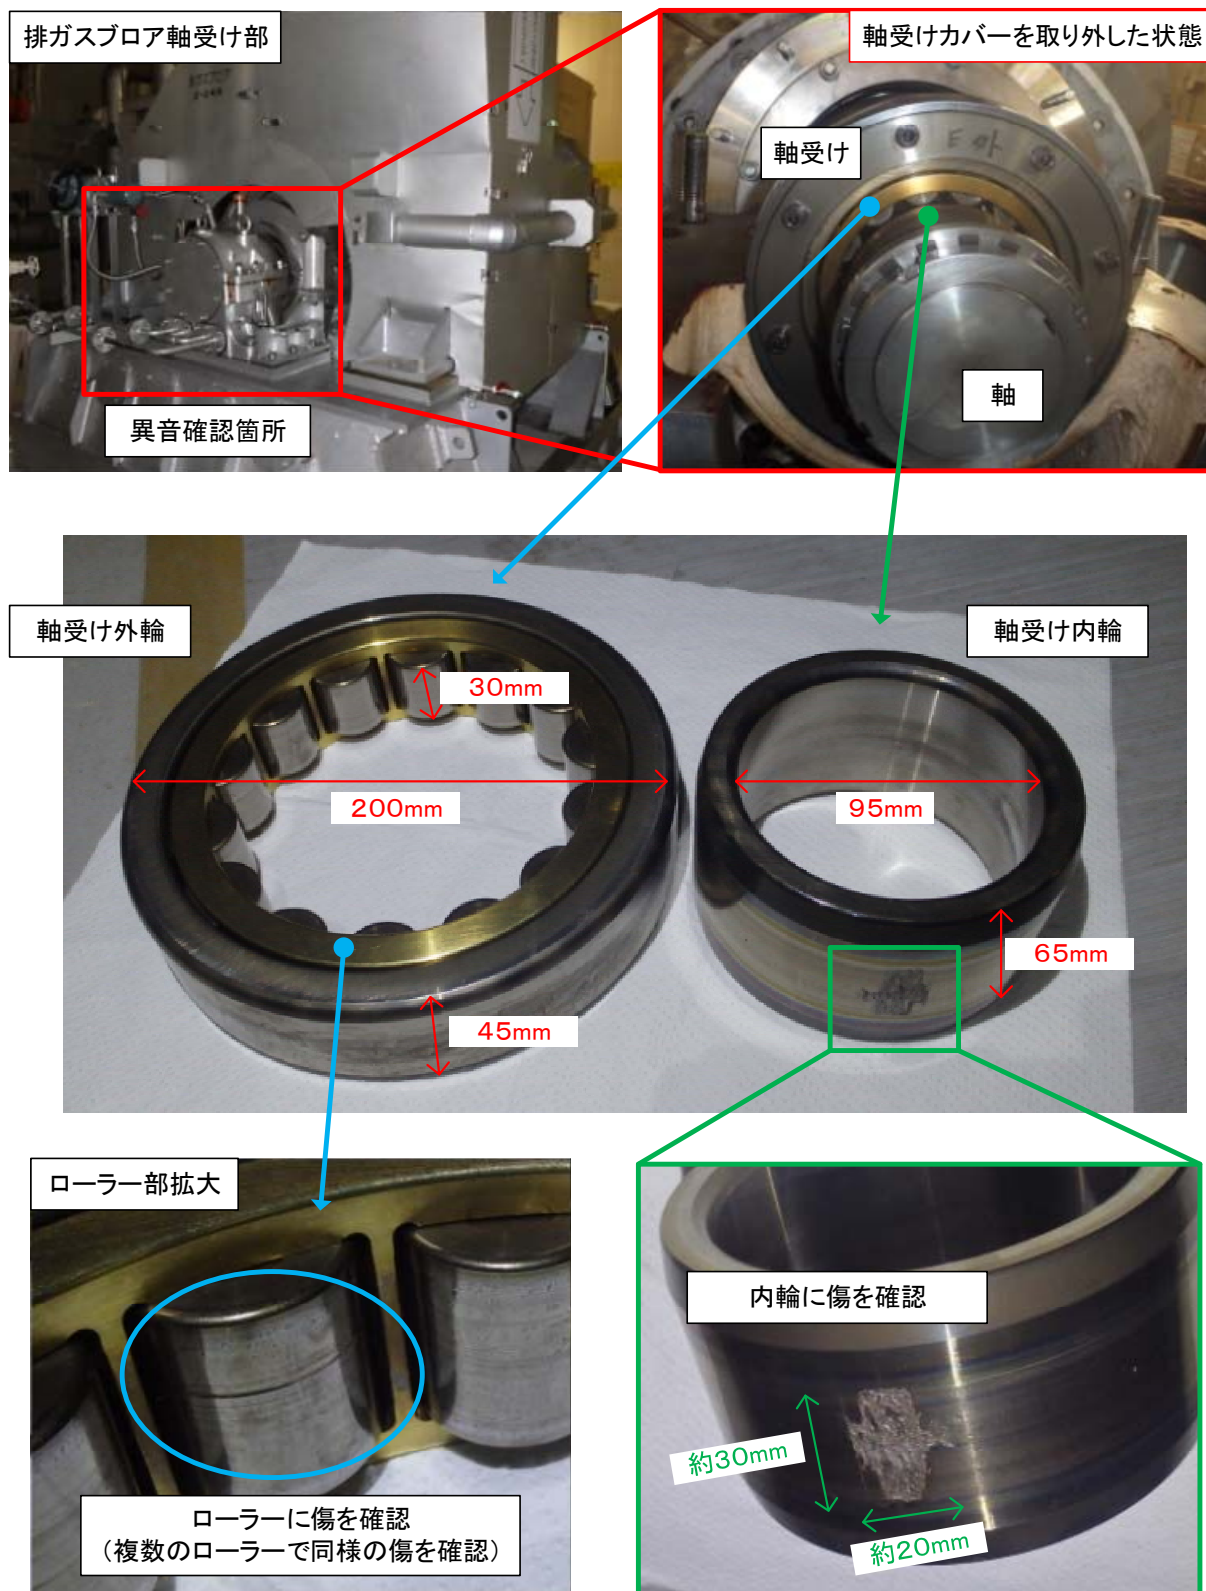
伊方発電所 焼却炉の排ガスブロア 点検状況

その後、作業員の手配等、分解点検の準備が整ったことから、排ガスブロアの分解点検を実施したところ、軸受けに傷があることを確認したため、当該軸受けの取り替えを行うこととした。

各軸受けを取り外し、外観確認した結果、軸端側軸受け内輪およびローラーの軌道面に傷が確認された。モータ側軸受けには目視可能な異常はなかった。

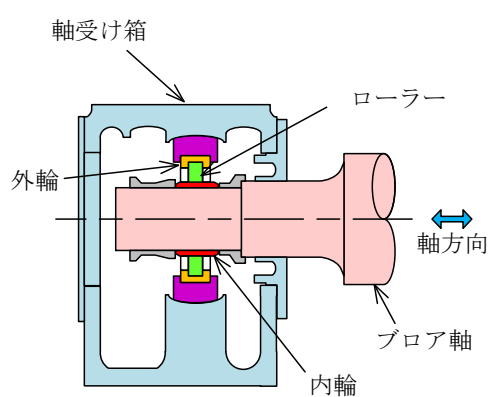
## 軸端側軸受け構造

排ガスブロアのブロア軸には、モータ側にボール軸受け<sup>※5</sup>、軸端側にローラー軸受け<sup>※6</sup>、それぞれ異なる種類が使用されており、軸端側に軸受け内輪が平坦構造であるローラー軸受けを使用することで、排ガスブロア運転中にブロア軸は軸方向への移動が可能な構造となっていた。

ブロア軸に取り付けられた内輪は平坦な構造であるため、ローラーおよび外輪により軸受け箱に拘束されず、ブロア軸とともに軸方向への移動が可能な状態となっている。

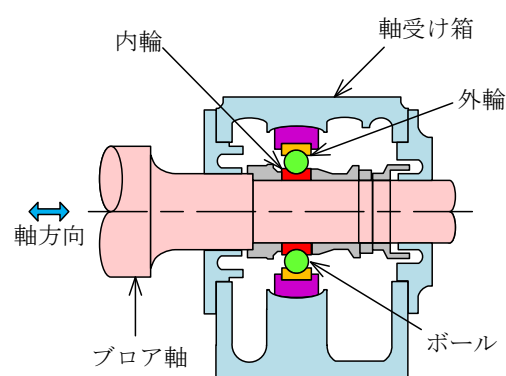
## モータ側軸受け構造

ブロア軸に取り付けられた内輪はボールを一定方向に転がすための溝がある構造であるため、ボールおよび外輪により軸受け箱に拘束され、ブロア軸とともに軸方向への移動が制限される状態となっている。

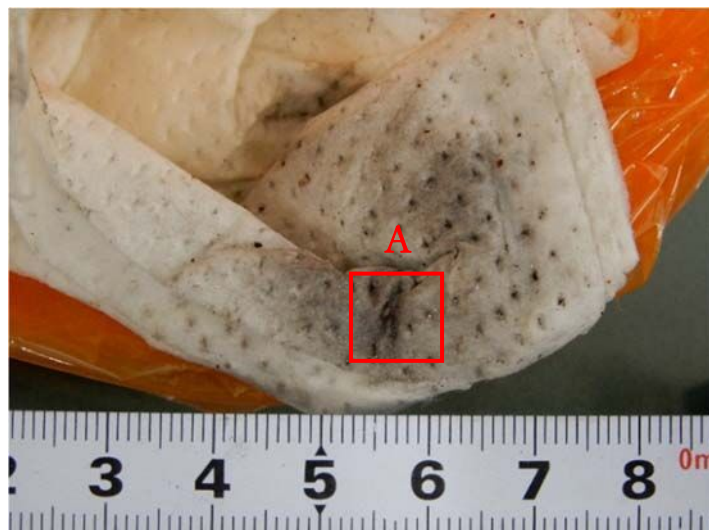
軸端側軸受け箱内をふき取ったペーパータオル

各軸受け箱の内面を確認した結果、軸端側軸受け箱内に微小な金属片が確認された。

軸受け箱内に確認された金属片の化学成分を確認したところ、軸受けに使用されている金属材料と化学成分の一致が確認された。

なお、軸受け箱内に確認された金属片は継続的に発生した、軸受けの剥離片と推定した。

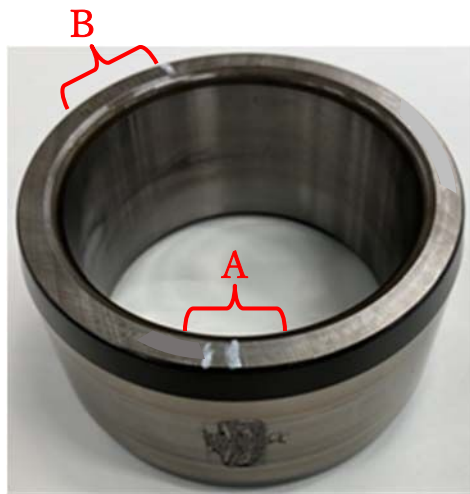
内輪全体

内輪の軌道面<sup>※7</sup> 1箇所には大きな表面剥離が見られるとともに、軸方向に線状の傷が見られた。また、軌道面には、他にも深さ、大きさの異なる点状の傷が多数見られた。

- (1) 軸端側軸受けの取り替えを実施した。また、念のため、モータ側軸受けも取り替えを実施した。
- (2) 排ガスブロアは、不具合の兆候が確認された場合に分解点検を実施することとしていたが、これに加えて、平成29年の軸受け取り替え以降、本事故の発生まで約7年継続使用していた実績を踏まえ、この期間の約半分となる4年毎に分解点検を行い、軸受けの健全性確認を行う。
- (3) 排ガスブロアの軸受けは、排ガスブロアの定期的な分解点検時の健全性確認の結果により、軌道面の一部に点状の傷や軌道面の一部に短い線状の傷が見られ手入れが難しい場合には、次の分解点検時期を早める等の適切な対応を行い、軌道面の全面に点状の傷が多数見られる場合や軌道面の一部に線状の傷が見られる場合などには、大きな剥離への進展を防止するため取り替えを行う。

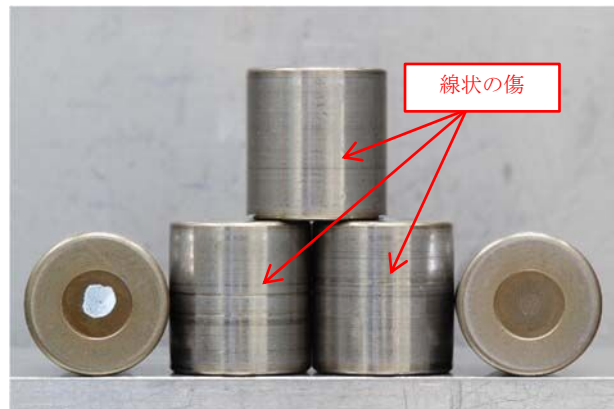
ローラー

全てのローラーの軌道面に周方向に線状の傷が多数見られた。

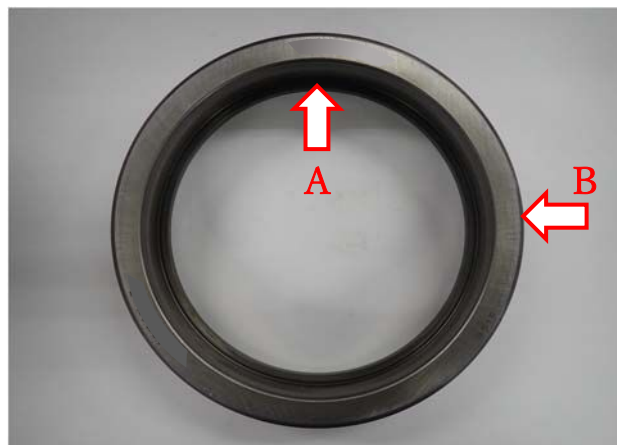
外輪全体

外輪の軌道面には深さ、大きさの異なる点状の傷が多数見られた。また、外径面全体に点状の傷が多数見られた。
