伊方発電所 2 号機
自動火災報知設備の不具合について

令和 7 年 6 月
四国電力株式会社

2 号機 自動火災報知設備（火災感知器）

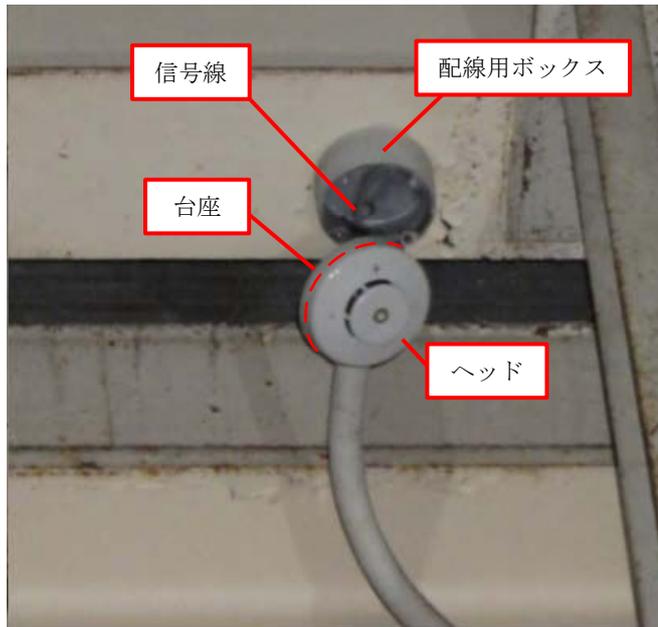
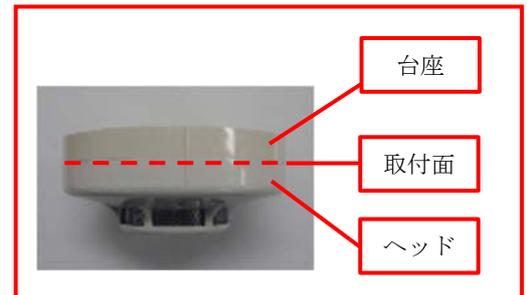
(1) 火災感知器（台座から外れた状態）

当該火災感知器の台座が、天井面に設置している配線用ボックス^{※6}から外れており、感知器の台座に接続されている2本の配線のうち1本が台座から外れ、他の1本により感知器が吊り下がった状態となっていることを確認した。

火災感知器 拡大写真

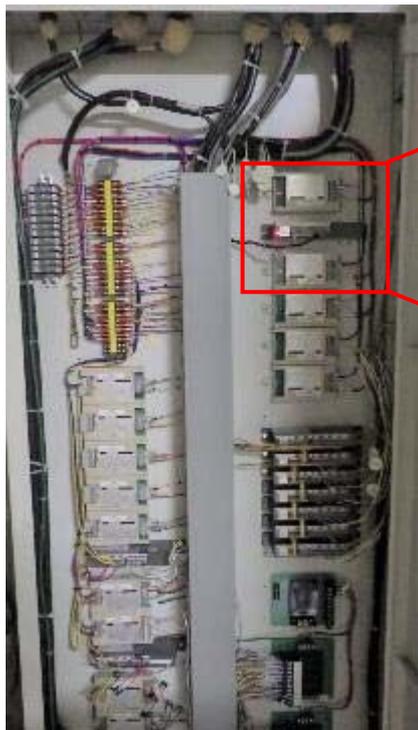
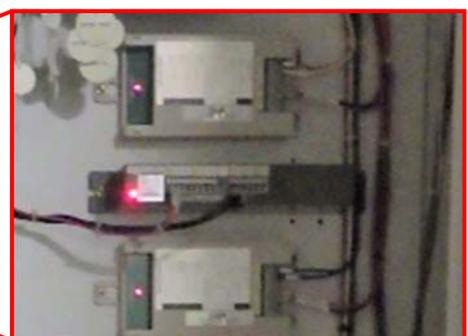
(2) タービン建家中継器盤 2号内（短絡保護カードの状況）

火災感知信号の回路の短絡保護カード
が動作した状況
(赤ランプ点灯)

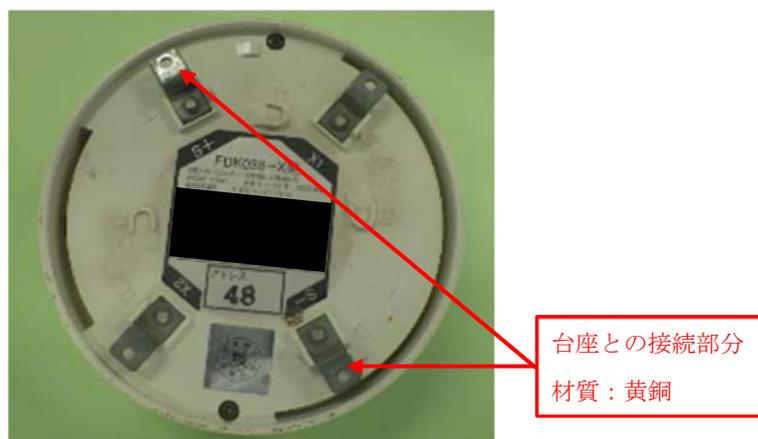
b. 台座との接続面

取り替えたヘッドの外観を確認した結果、損傷や台座との接続部分の金属に錆の発生はないことを確認した。

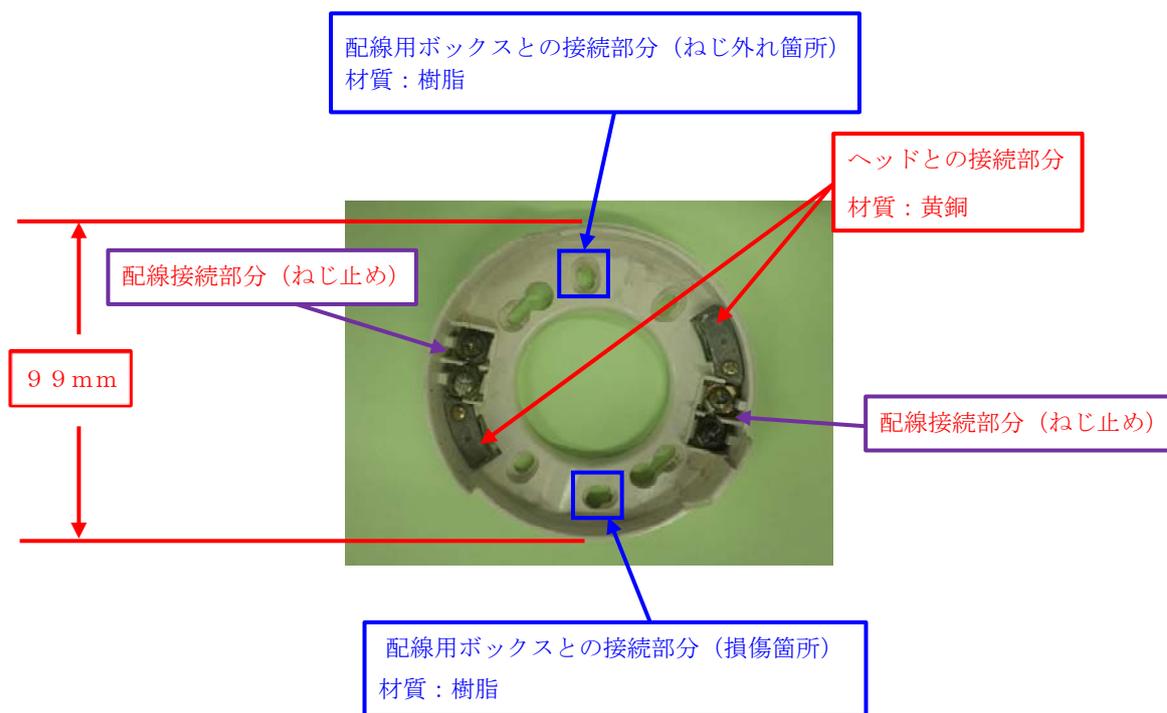
a. ヘッドとの接続面

ヘッドとの接続部分の金属に酸化による変色は見られたが機能に影響を及ぼすものではなかった。また、台座を固定するねじ2本のうち、1本が外れていることを確認した。

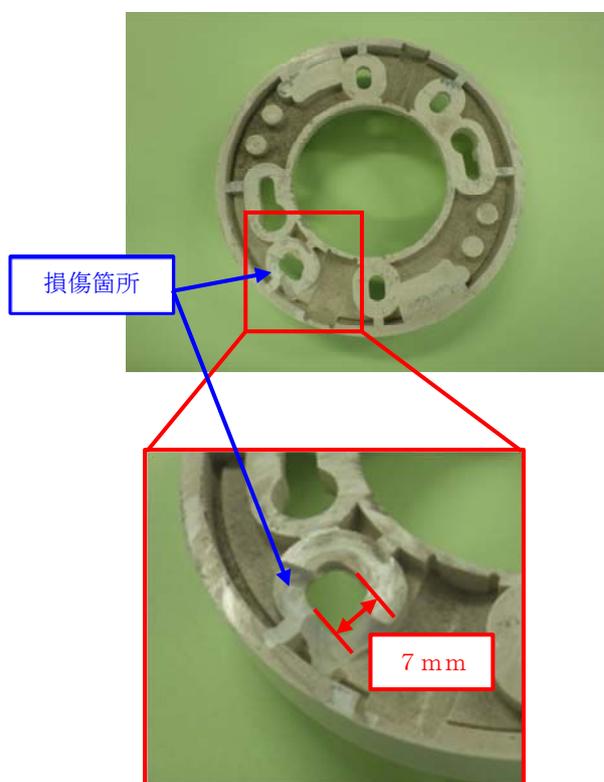
c. 配線用ボックスとの接続面

台座の外観を確認した結果、ねじで固定する箇所には破損が見られた。

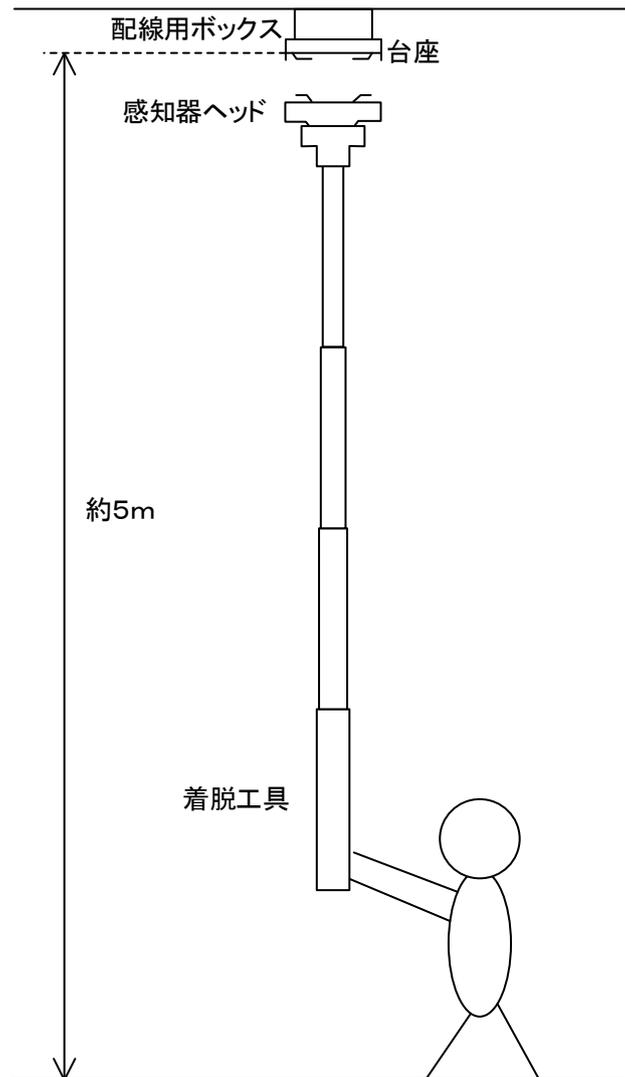
火災感知器取り替え作業イメージ図

ヘッドの取り外しにおいて、台座との接続部分が少し固い状態であり、数回にわたり当該感知器の取り外しを試みたところヘッドが外れた際に、ねじが落下したことを確認した。ねじについては、当該感知器から落下したもののなのか確認はできなかったが、取り外したヘッドの外観を目視で確認した結果、異常は確認されず、また台座についても可能な範囲で外観を目視で確認し、異常が確認されなかったことから、新しいヘッドの取り付け作業を行った。

新しいヘッドの取り付け後に火災感知器の異常を示す警報が復帰しなかったため、一度ヘッドを取り外し、取り付けを行ったが、警報が復帰しなかったことから、再度ヘッドの取り外しを行った際に、天井面に設置している配線用ボックスから台座が外れたことを確認した。

- (1) 当該火災感知器のヘッドと台座の取り替えを実施した。
- (2) 着脱工具を使用した火災感知器のヘッドの取り替え時に、ヘッドが取り外し難いことが確認されれば、無理に取り外しは行わず、台座の点検を行うことを作業要領書に記載した。また、台座の点検およびヘッドと台座の取り付け状態を確認し、ヘッドが取り外し難いと判断した場合は、台座の取り替えを実施する。

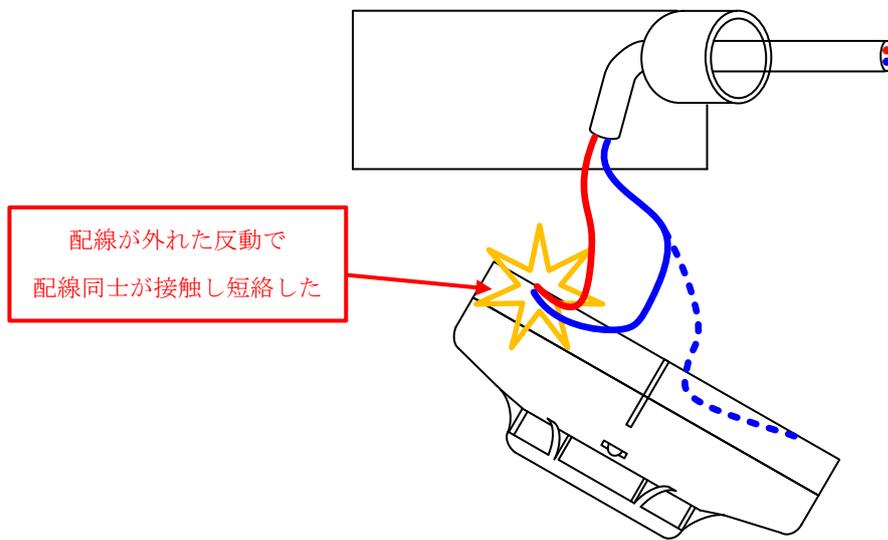
【感知器が落下し、短絡したイメージ】

- ① 当該感知器が設置されている1, 2号機のタービン建家については、建家の換気設備は、既に廃止されており自然換気のため湿気等がこもり易い環境となっていることから、台座に設置されているヘッドとの接続部分の金属が酸化し、火災感知器の台座からヘッドが外れ難い状態になっていた。
- ② 火災感知器のヘッドの取り替え作業において、数回にわたり当該感知器の取り外しを試みた際に配線用ボックスと台座を固定しているねじが緩み、外れたことで配線用ボックスと台座がねじ1本での固定された状態となった。
その状態でヘッドを数回取り外し・取り付けを行ったことで台座の固定ねじの部分に負荷が掛かり、台座が損傷し、配線用ボックスから外れた。
なお、作業要領書にヘッドが取り外し難い状態になっている際のヘッドの取り扱いに関する記載はなかった。
- ③ 配線用ボックスから台座が外れたことで、台座に接続されている火災感知器の配線2本のうち、1本が台座から外れ配線同士が接触し、短絡したことで短絡保護カードが動作し、同系統の複数の火災感知器が作動しなくなった。
