伊方発電所  
埋設消火配管からの水漏れについて

令和 7 年 7 月

四国電力株式会社

伊方発電所 屋外埋設消火配管

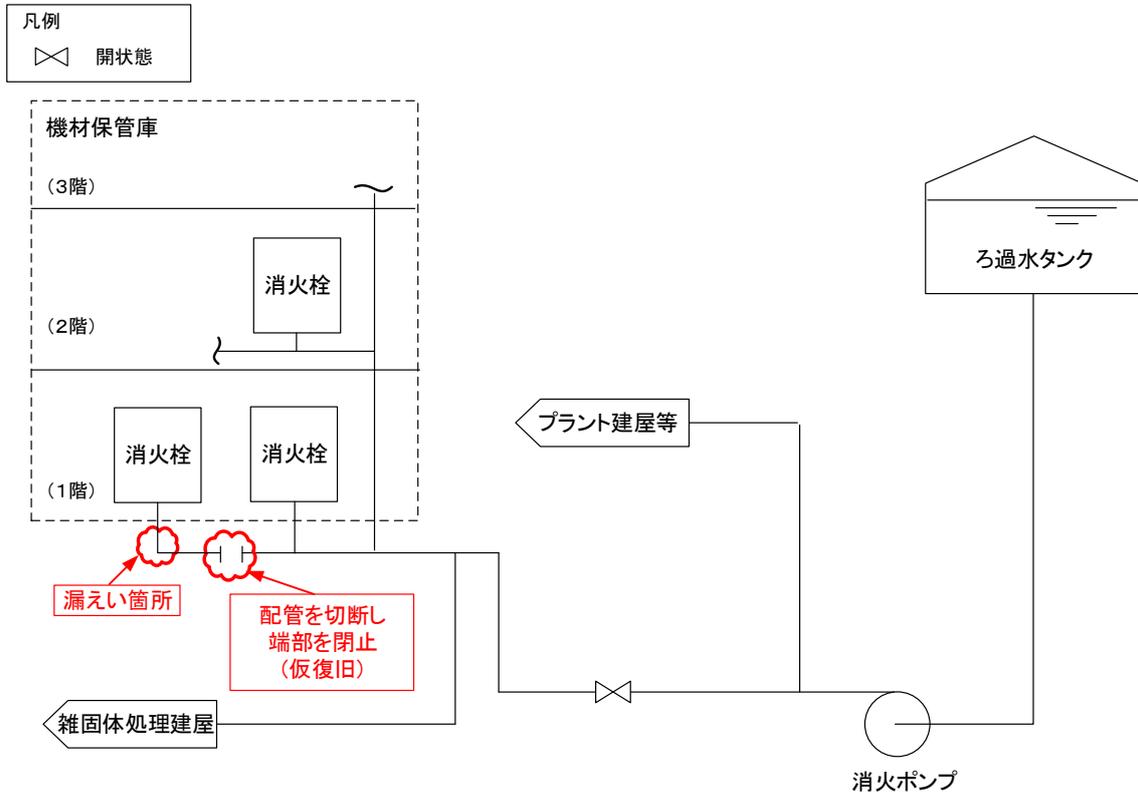
伊方発電所 機材保管庫 消火配管 概略図

調査の結果、当該建屋1階に設置している屋内消火栓<sup>※2</sup> 1箇所 (以下、「当該消火栓」という。) に接続される当該配管の一部に割れを確認したことから、当該配管の漏えい箇所の上流側を切断し、端部の閉止処置<sup>※3</sup> を実施し、当該消火栓以外を使用可能な状態に復旧した。

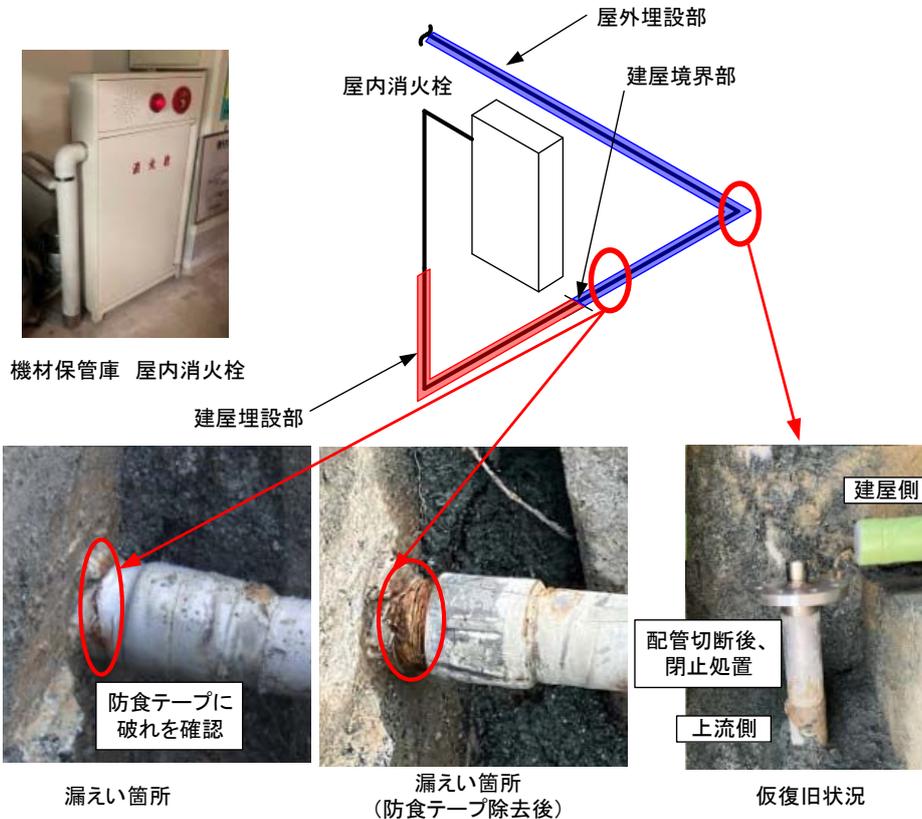
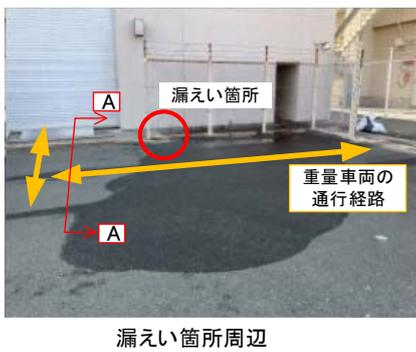
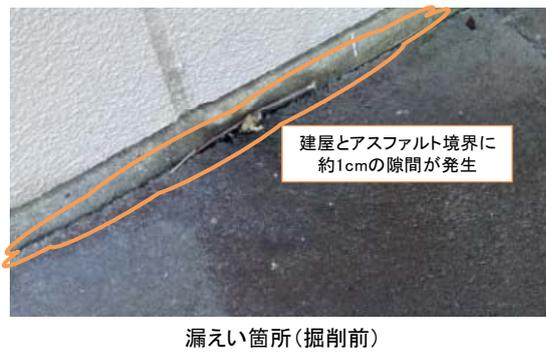
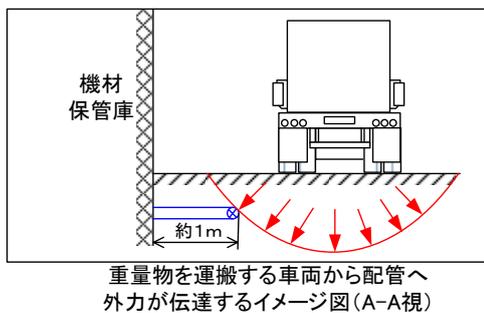
伊方発電所 機材保管庫 消火配管 配管および周辺状況

当該配管の地上部にある当該建屋とアスファルトとの境界部の隙間から消火水が出ていることを確認した。

埋設部を掘削したところ、屋外から当該消火栓へ繋がる当該配管は、当該建屋貫通部においてコンクリートにより建屋と一体化され、拘束されていた。このため、仮に配管が外力により動いたとしても、建屋境界部の配管は動けない状態であった。

また、当該建屋境界部近傍において、当該配管の接続部はねじ込み継手<sup>※4</sup>で接続されており、当該配管端部にねじ加工が施されたねじ部（以下、「当該ねじ部」という。）に割れが発生していた。

割れが発生していた当該配管の材質は鉄に炭素を加えて作られた合金である炭素鋼であり、その外面に腐食<sup>※5</sup>が発生していた。

なお、当該ねじ部は延性<sup>※6</sup>の乏しい防食テープ<sup>※7</sup>で保護されていたが、防食テープの一部に破れが生じていた。

当該配管付近には、当該建屋等へ物品を搬出入するための搬出入口および道路があることから、重量物を運搬する車両の通行により、当該配管に大きな外力が加わりやすい環境であった。

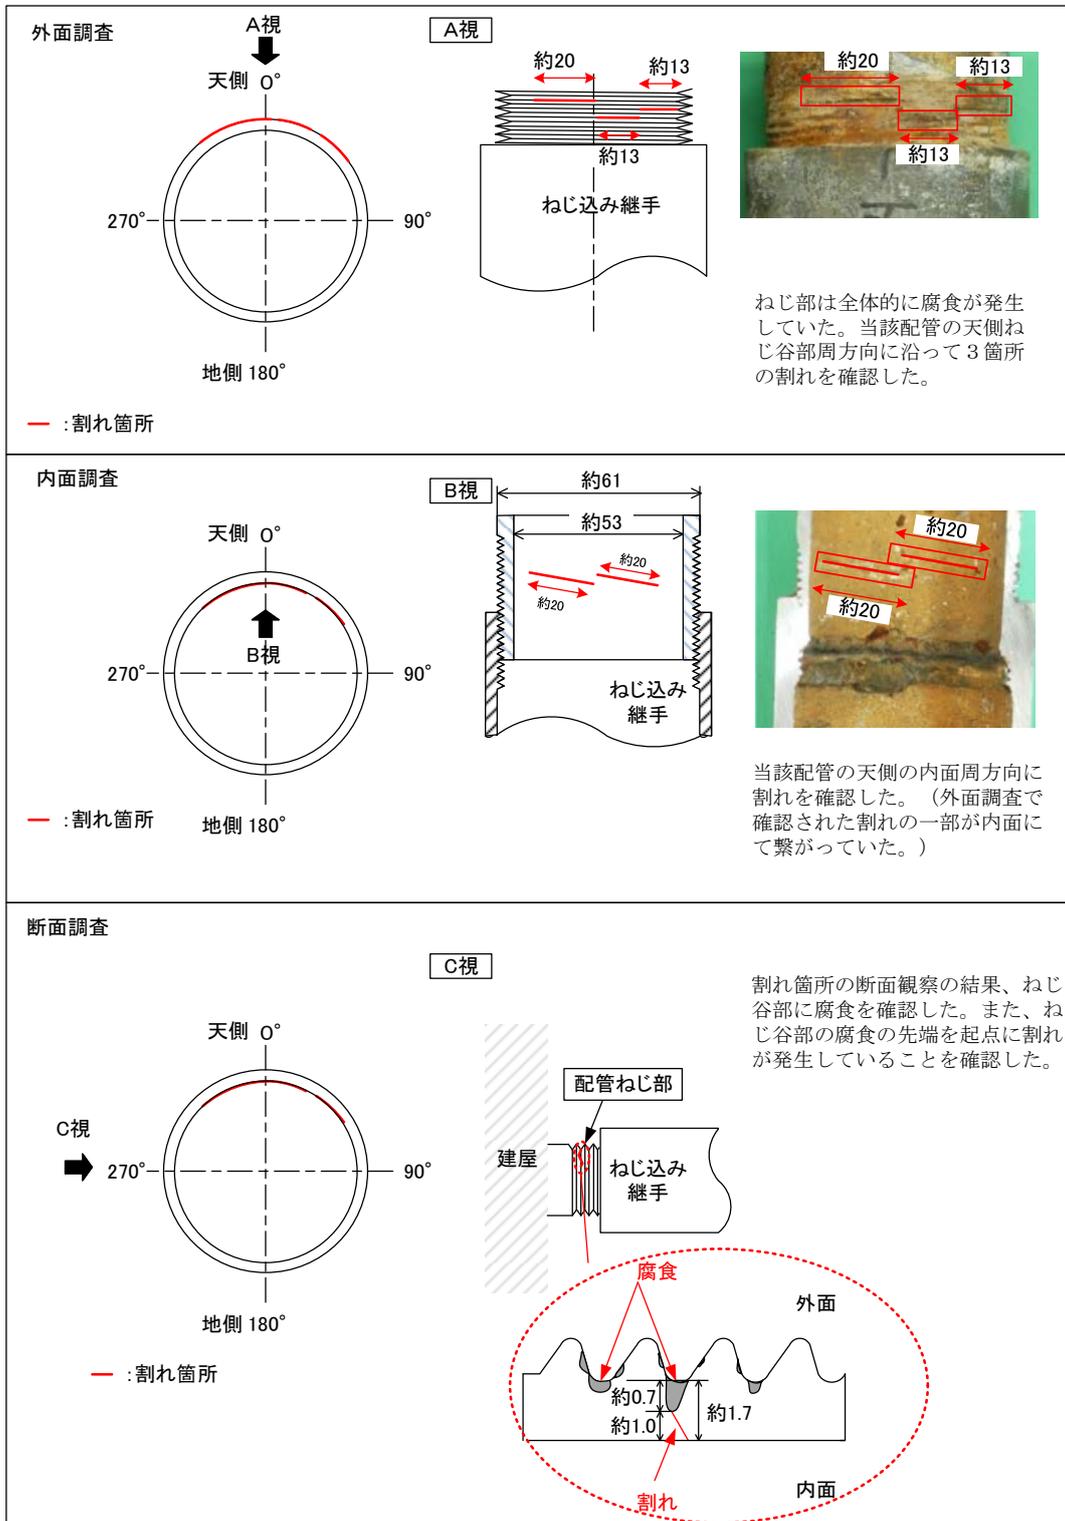
伊方発電所 機材保管庫 消火配管 金属調査結果

当該建屋へ繋がる当該配管の当該ねじ部は全体的に腐食が発生していた。

また、当該配管の天側のねじ谷部周方向に沿って3箇所割れを確認した。

当該配管の天側の内面周方向に割れを確認した。

割れ箇所の断面観察の結果、ねじ谷部に腐食を確認した。

また、ねじ谷部腐食箇所の先端を起点に割れが発生していることを確認した。

重量物を運搬する車両が当該配管地上部の周辺を通行するたびに当該建屋境界部近傍の当該配管に弾性変形<sup>※8</sup>によるたわみが生じ、防食テープの伸縮が繰り返されたことで、防食テープが劣化し、破れに至ったと考えられる。

防食テープ破れ部より雨水等が浸透し、当該ねじ部が周囲の土壌環境にさらされたため、腐食による減肉が進行したものと推定した。

その後、建屋とコンクリートにて一体化された境界部付近では建屋により配管の動きが拘束される当該ねじ部に、重量物を運搬する車両が通行したことによる外力に起因する応力<sup>※9</sup>が集中したため、当該ねじ部に割れが生じ、漏えいに至ったものと推定した。

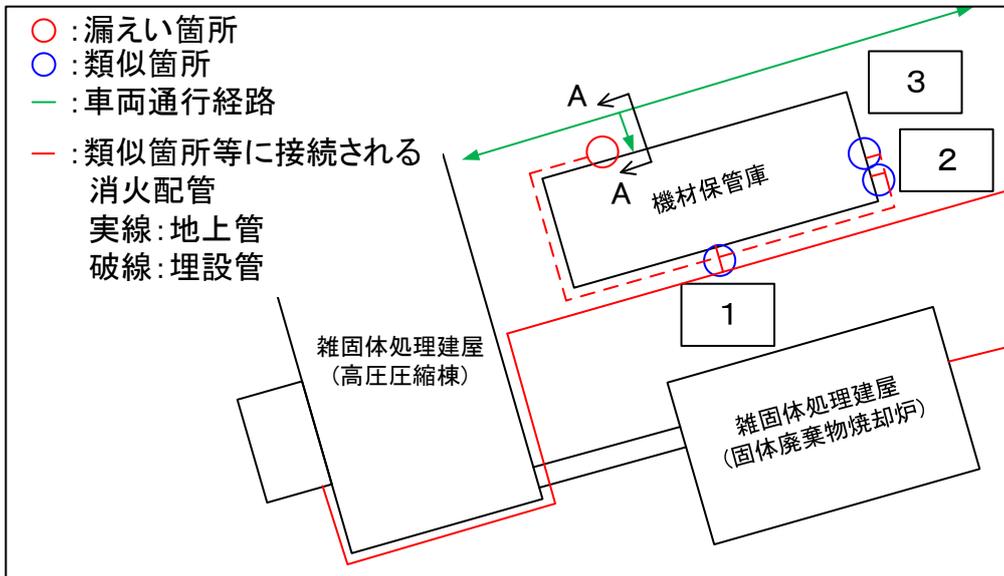
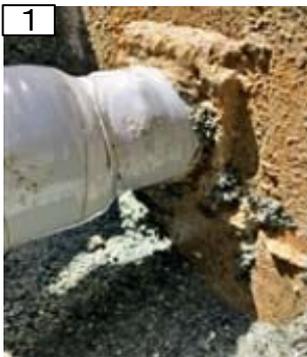
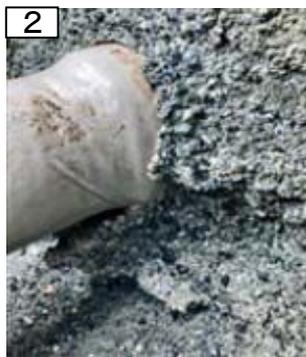
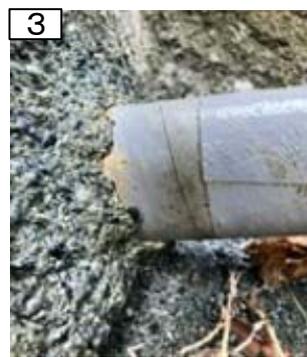
伊方発電所 機材保管庫 消火配管 類似箇所調査結果

当該配管と同様にねじ込み継手で接続され、かつ、土砂で埋め戻し整地された後、アスファルト舗装された埋設配管の有無を確認した結果、当該建屋の周りに複数存在することが確認できたため、当該建屋周辺を掘削し、配管の状態を調査した。

調査の結果、防食テープの破れ等はなく、類似箇所に本事象のような腐食は発生していないことを確認した。

また、類似箇所付近において、大きな外力が加わるような重量物を運搬する車両が通行する搬出入口および道路はないことを確認した。
