[異常時通報連絡の公表文（様式 1－1）]

伊方3号機 総合排水処理装置の次亜塩素酸ソーダ貯槽出口配管からの次亜塩素酸ソーダ漏えいについて

R 7 . 8 . 12

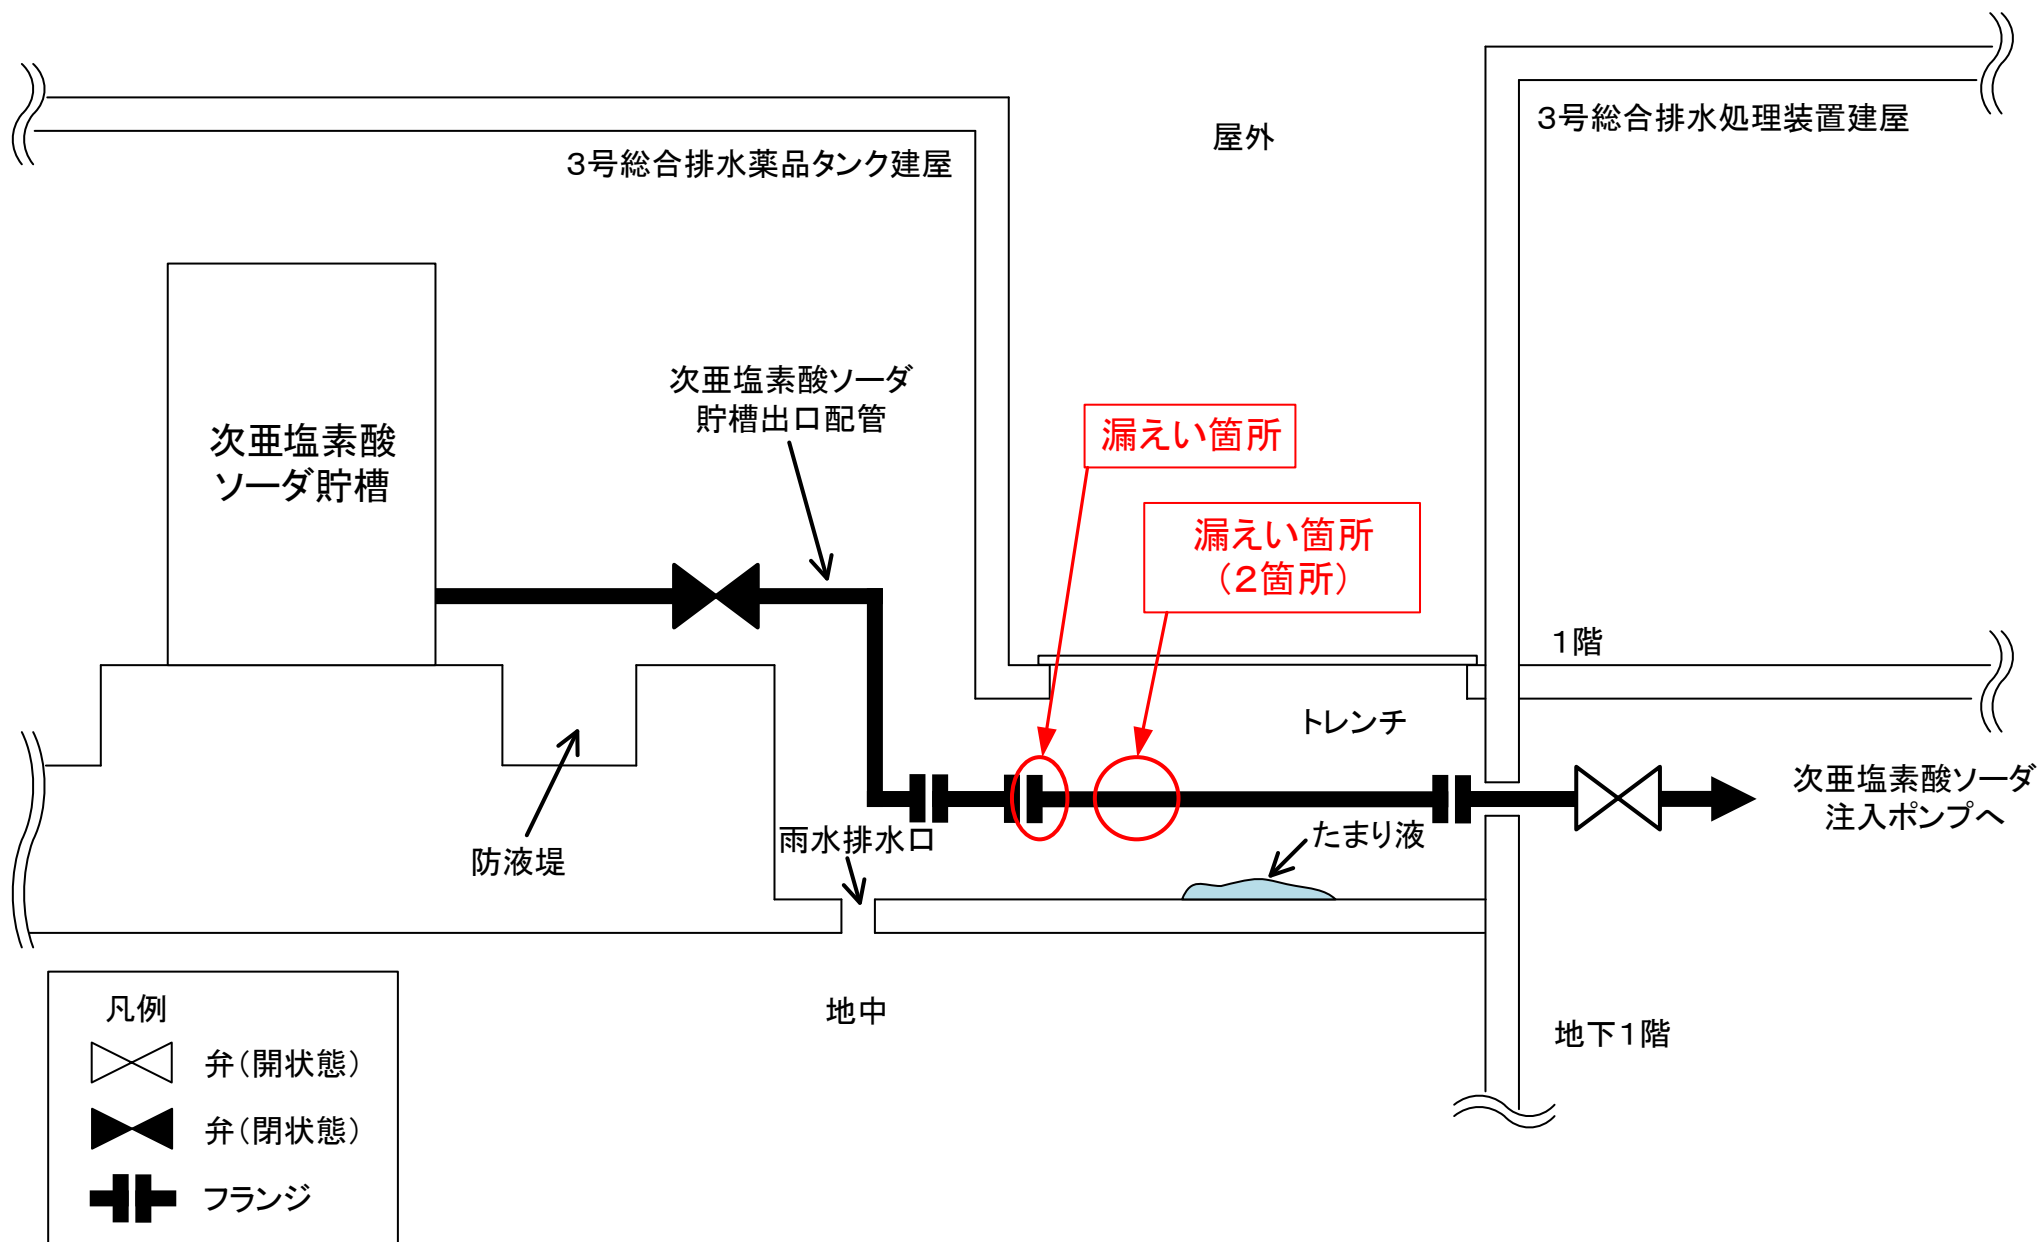
# 伊方発電所3号機 総合排水処理装置 次亜塩素酸ソーダ貯槽出口配管 概略系統図

- 第2報：7月2日（水曜日）19時23分
- 1 調査の結果、たまっていた液体は、次亜塩素酸ソーダ貯槽出口配管フランジと配管の接続部から漏れた次亜塩素酸ソーダであることを確認した。
  - 2 その後、漏えい箇所の隔離を行い、当該配管内の次亜塩素酸ソーダを抜き取り、漏えいは停止している。
  - 3 たまっていた液体の量は、約 0.2 リットルであり、ふき取り等実施し、全て回収した。今後、総合排水処理装置にて処理する。
  - 4 漏えい量については、次亜塩素酸ソーダ貯槽の液位低下から、約 500 リットルと推定した。
  - 5 トレンチ内の雨水排水口直下にある土を分析したところ、表層以外からは残留塩素は検出されてないことから、発電所外への流出はない。
  - 6 今後、詳細を調査する。

- 第3報：7月4日(金曜日)11時00分
- 1 その後、漏えいがあった次亜塩素酸ソーダ貯槽出口配管フランジ及び配管を取り替え、漏えいがないことを確認し、通常状態に復旧した。
  - 2 なお、取り外した当該配管フランジ及び配管に水を通水して、漏えい確認を行ったところ、配管側2か所からの漏えいを確認した。
  - 3 今後、詳細を調査する。
