伊方発電所 3 号機  
復水脱塩装置配管フランジ部からの水漏れについて

令和 7 年 1 0 月  
四国電力株式会社

3 号機 復水脱塩装置

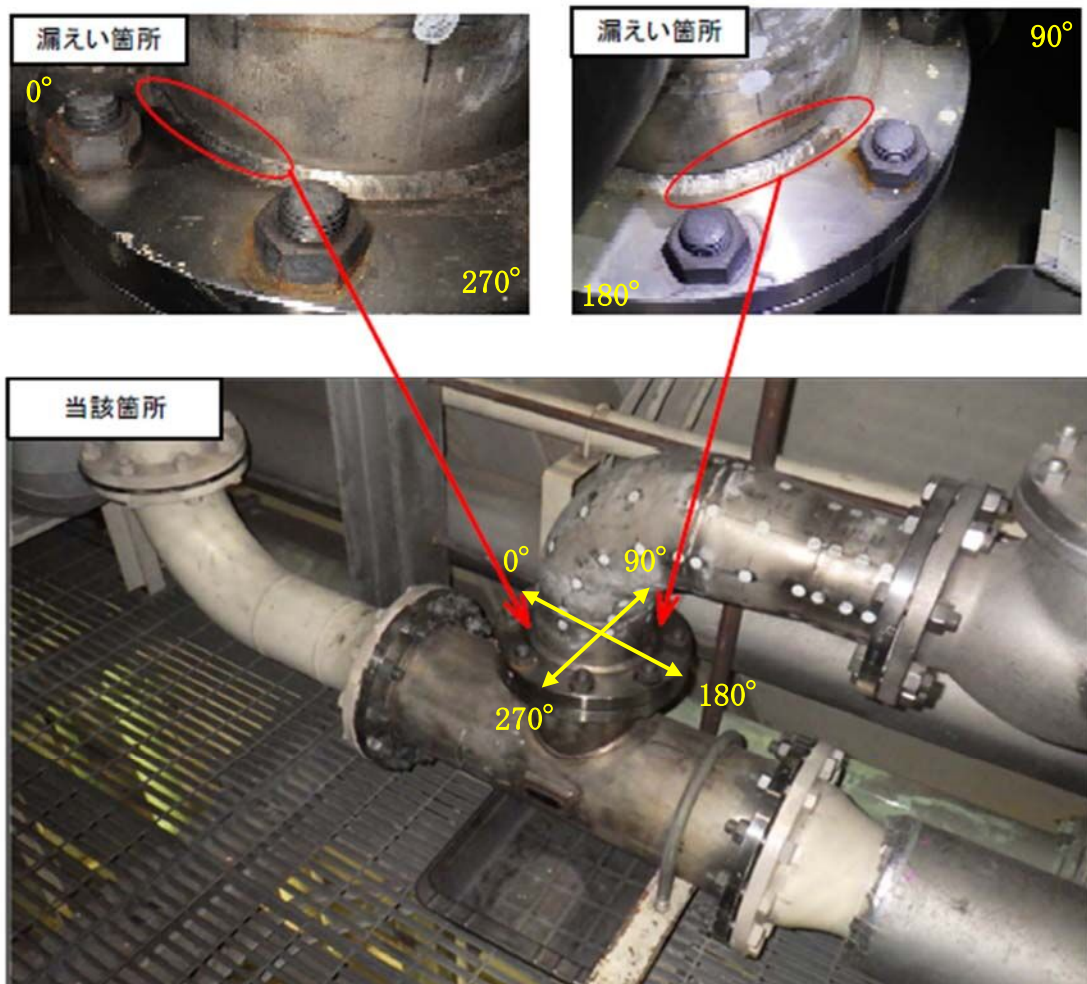
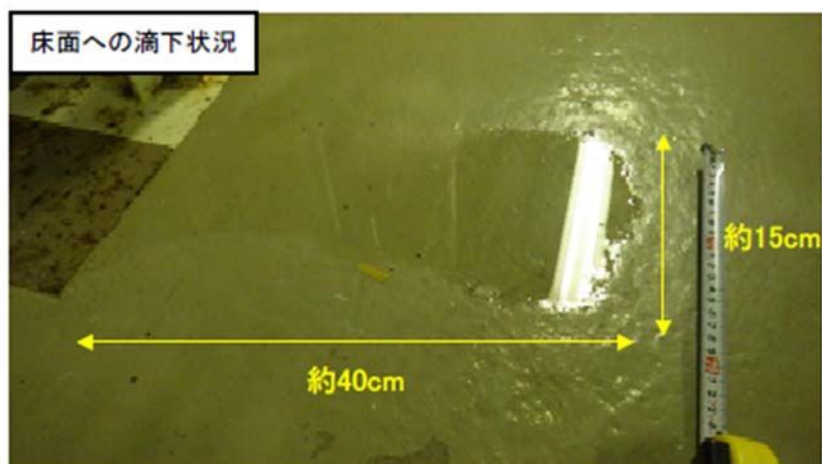
事象発生状況

伊方発電所 3 号機は通常運転中のところ、運転員が 4 月 4 日 1 時 2 0 分に復水脱塩装置※<sup>1</sup>の配管フランジ※<sup>2</sup>部（以下、「当該フランジ」という。）付近に水たまりがあることを確認し、8 時 5 5 分に係員が詳細な点検が必要と判断した。

当該フランジの詳細点検を実施した結果、当該フランジの溶接部（以下、「当該溶接部」という。）に亀裂が 2 箇所あることを確認した。

漏えいした水は純水であり、漏えい量は約 6 0 c c であった。また、漏えいした水は全てふき取りを行った。

その後、当該フランジを取り替え、漏えいがないことを確認したことから、4 月 5 日 2 1 時 4 8 分に通常状態に復旧した。

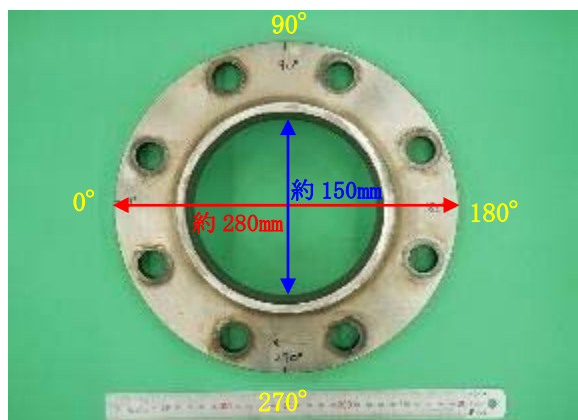
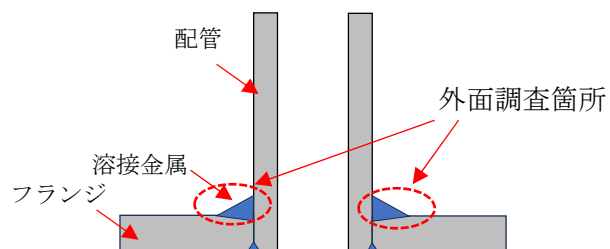
外面調査結果

当該溶接部について、外面を目視観察した結果、当該溶接部のうち、配管とフランジ外側の溶接部（以下、「外側溶接部」という。）に約90mmの亀裂を配管周方向に2箇所確認した。

なお、配管とフランジ内側の溶接部（以下、「内側溶接部」という。）および当該溶接部以外の箇所については、目視により亀裂は確認されなかった。

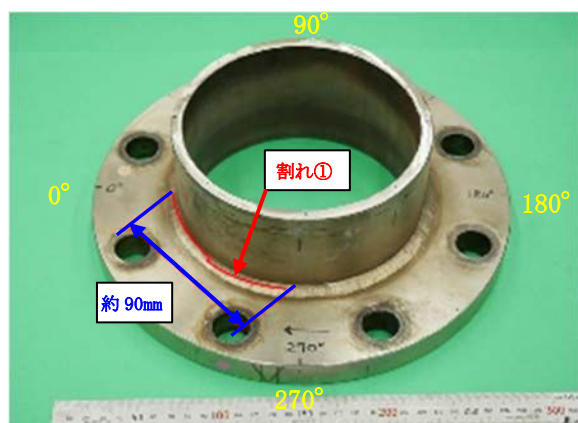
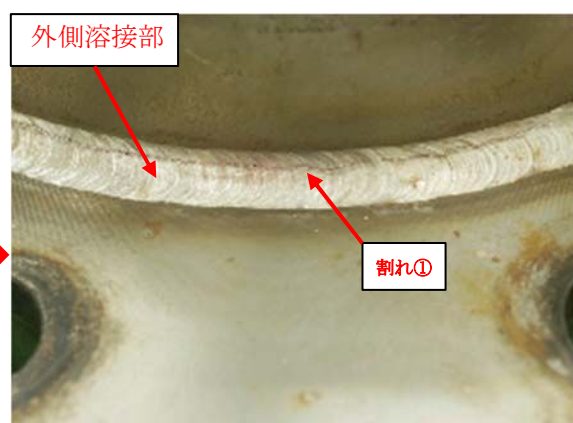
溶接部亀裂①（全体）

溶接部亀裂① ( $315^{\circ}$ )

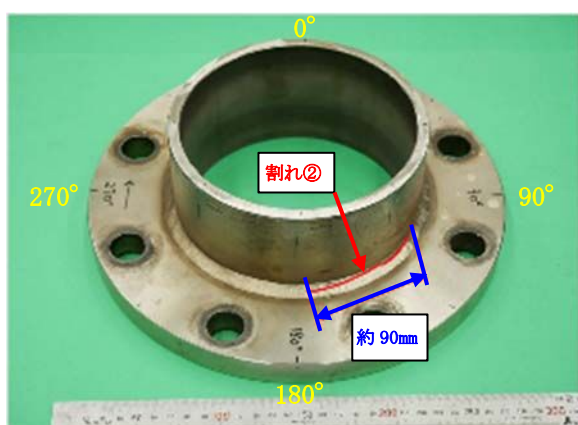
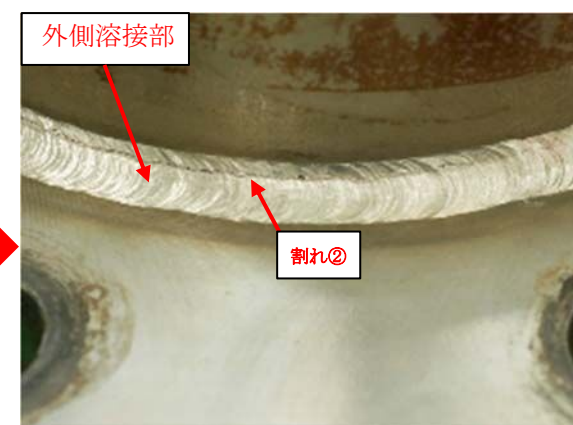
溶接部亀裂②（全体）

溶接部亀裂② ( $135^{\circ}$ )

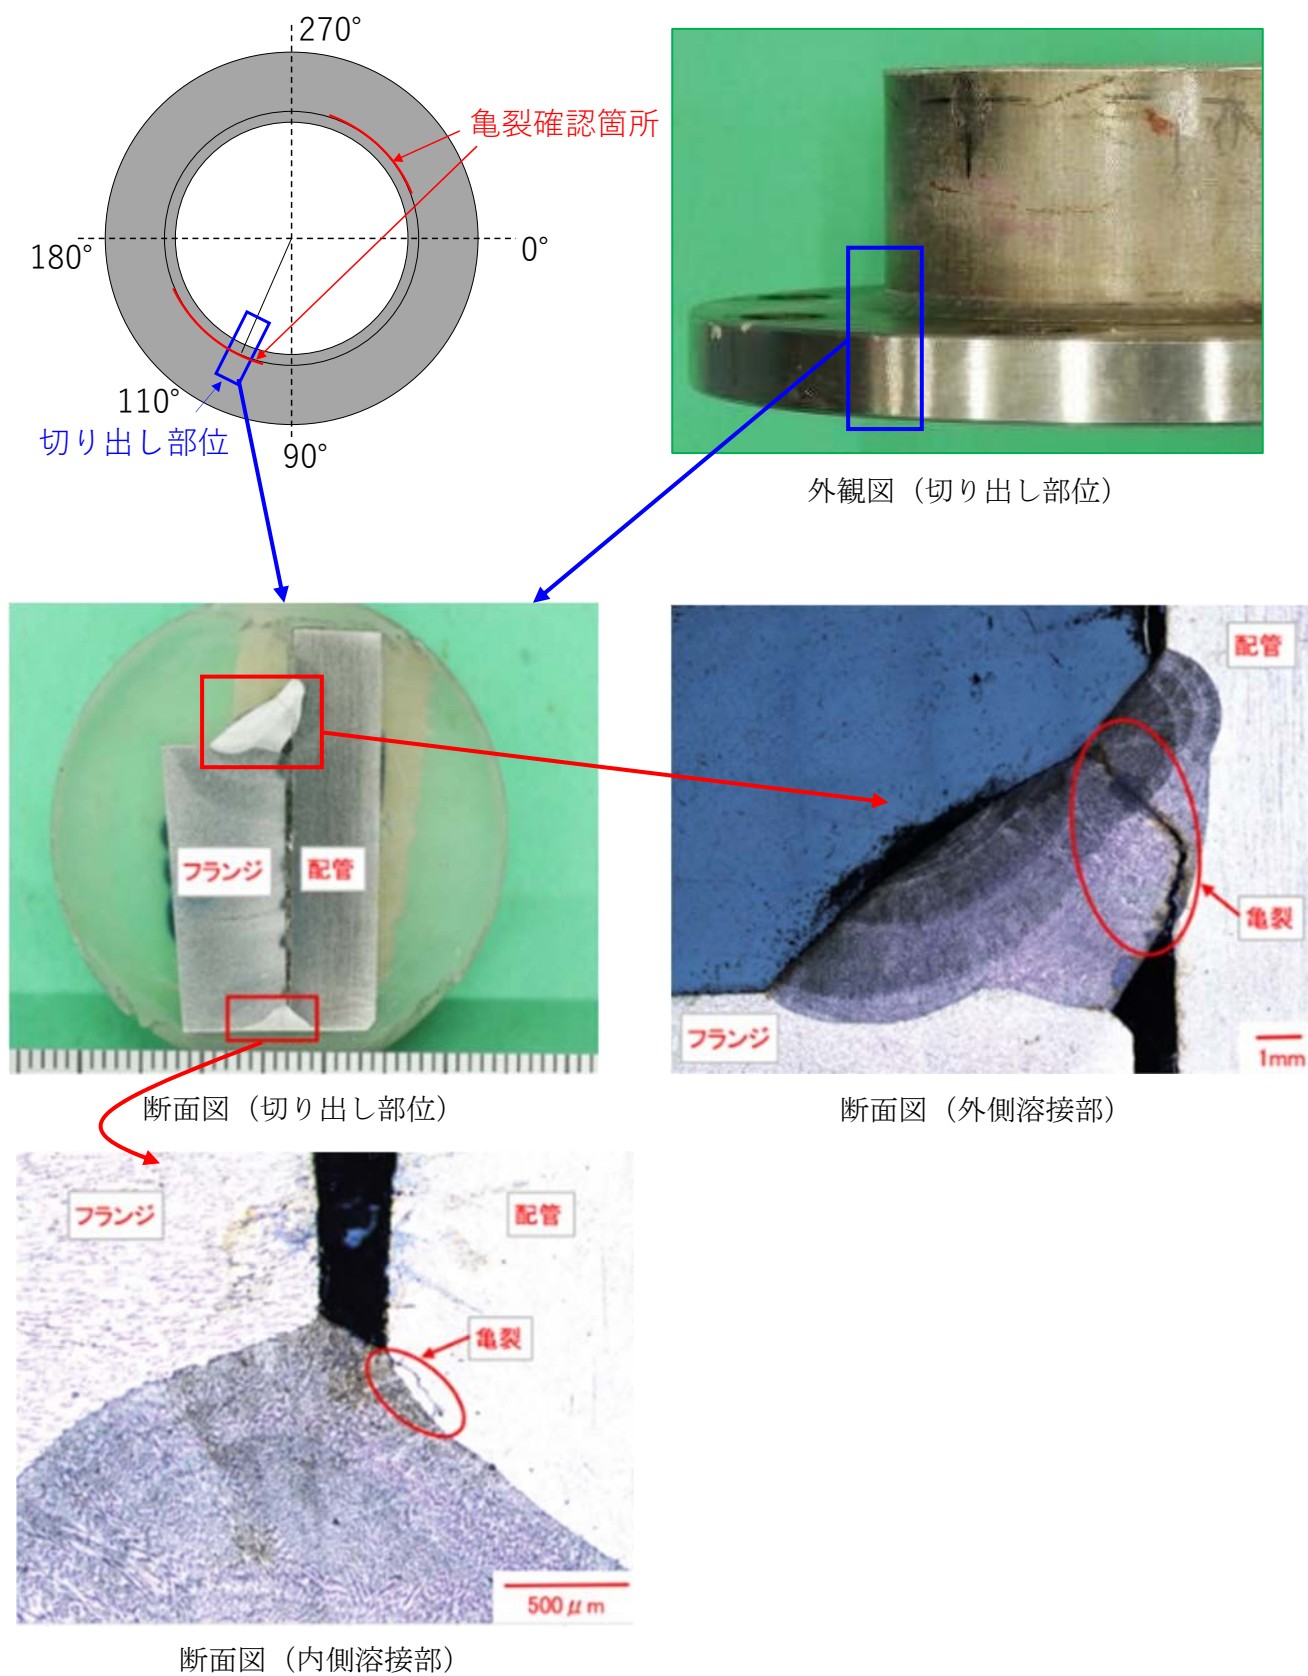
断面調査結果

当該溶接部について、断面調査を実施した結果、外側溶接部については貫通した亀裂を確認し、内側溶接部については内部に亀裂を確認した。

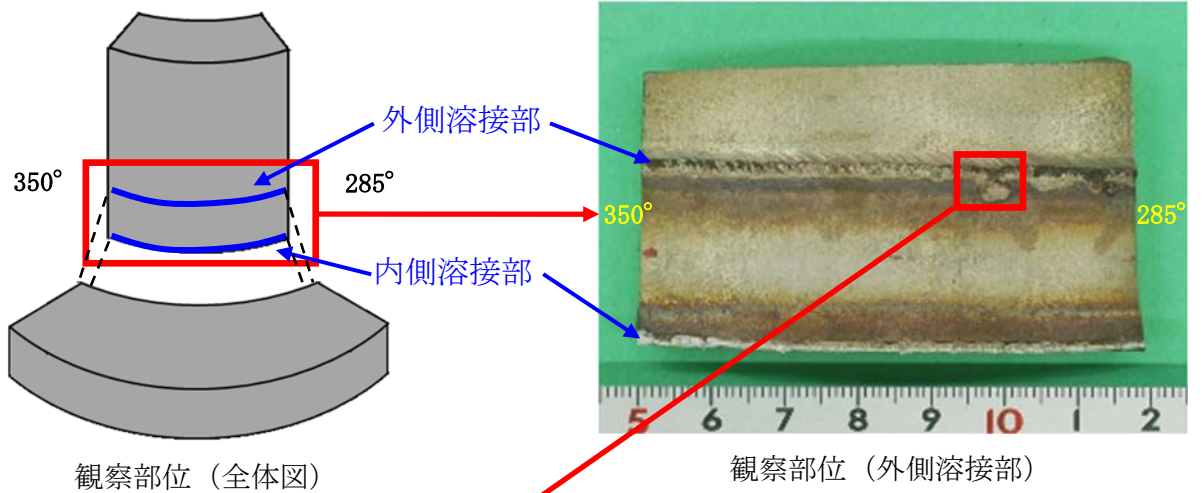
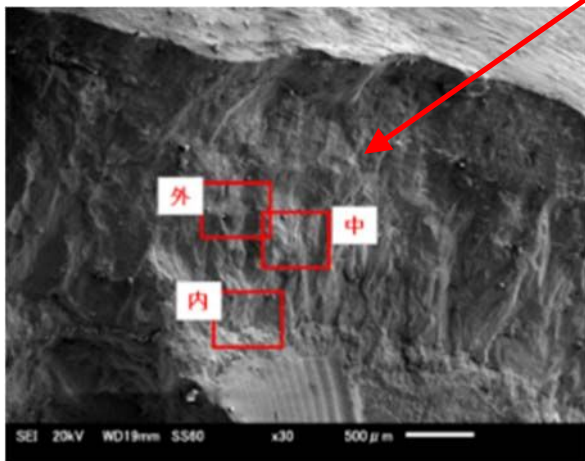
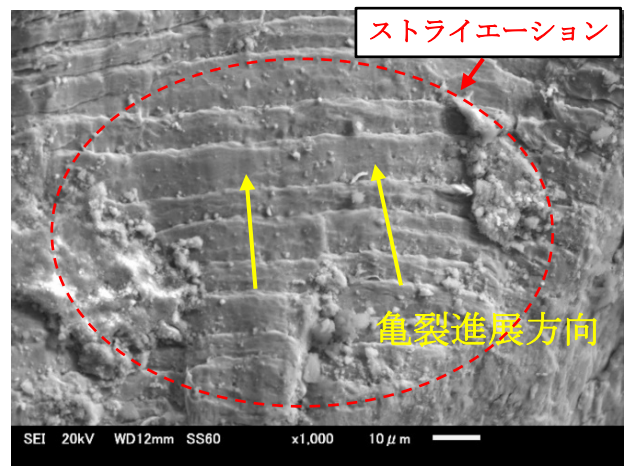
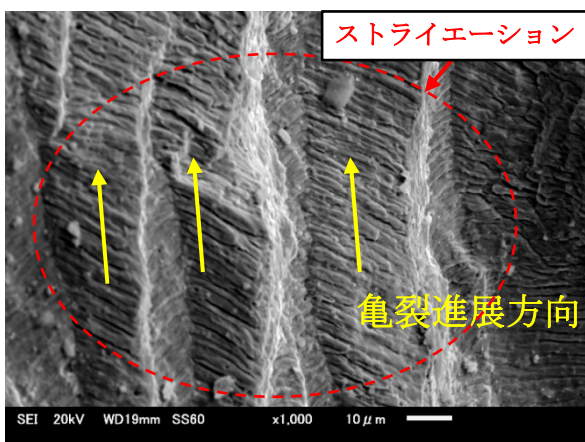
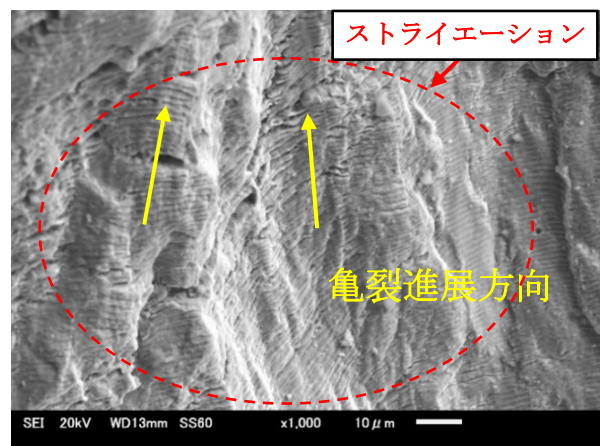
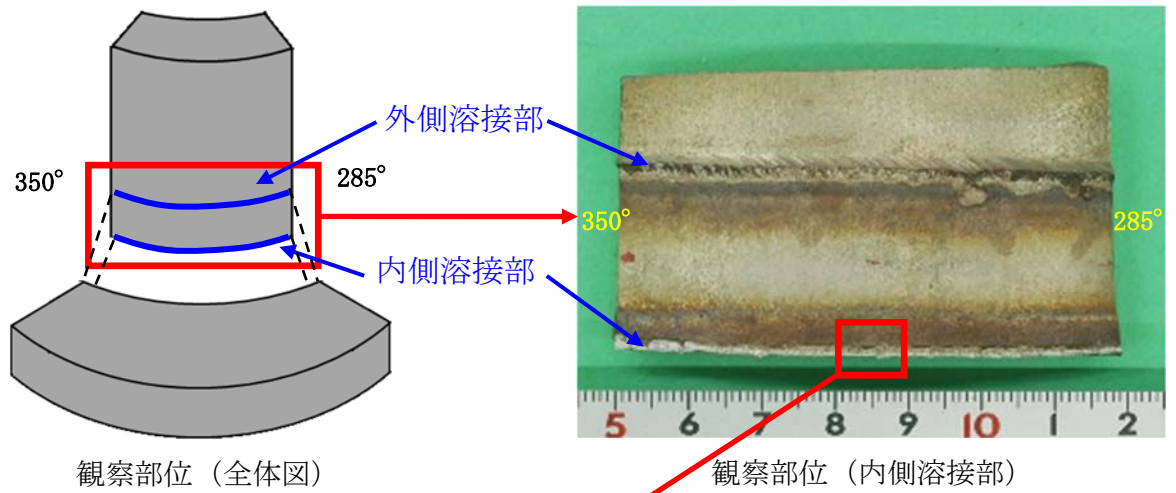
破面調査結果

当該溶接部について、微視的観察による破面調査を実施した結果、外側溶接部2箇所および内側溶接部1箇所に疲労亀裂<sup>※3</sup>の特徴であるストライエーション<sup>※4</sup>による貫通した亀裂を確認した。

なお、破面調査または液体浸透探傷検査<sup>※5</sup>により、その他の箇所については貫通した亀裂が発生していないことを確認した。

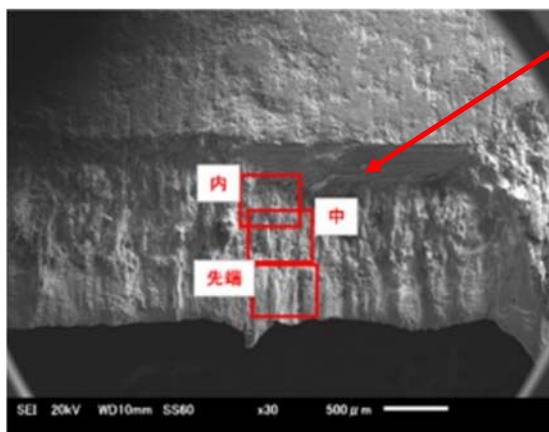
破面拡大図（内側溶接部：30倍）

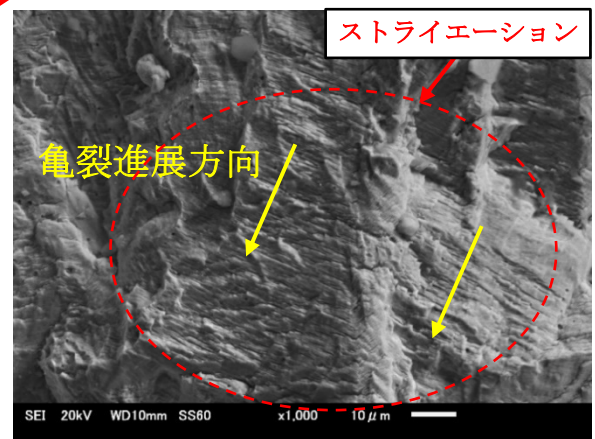
破面拡大図（内：1000倍）

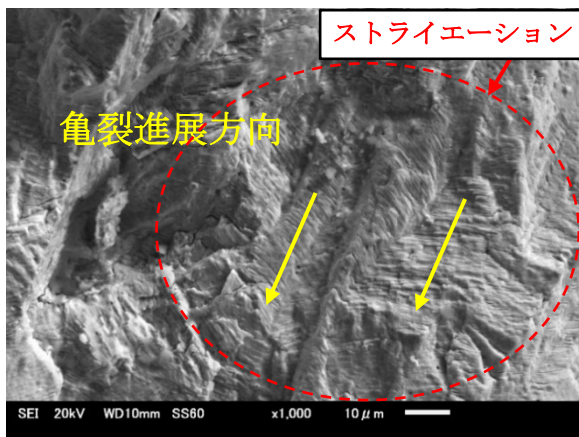
破面拡大図（中：1000倍）

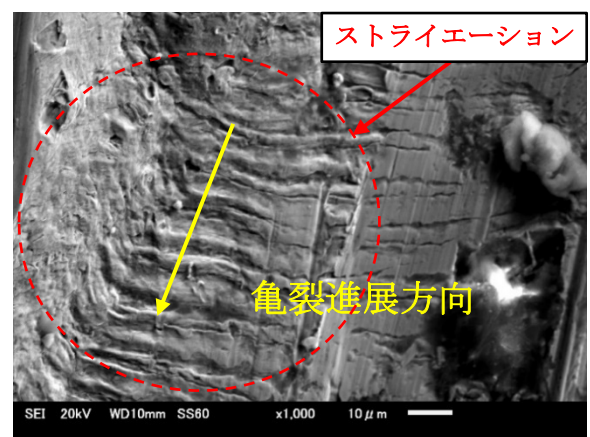
破面拡大図（先端：1000倍）

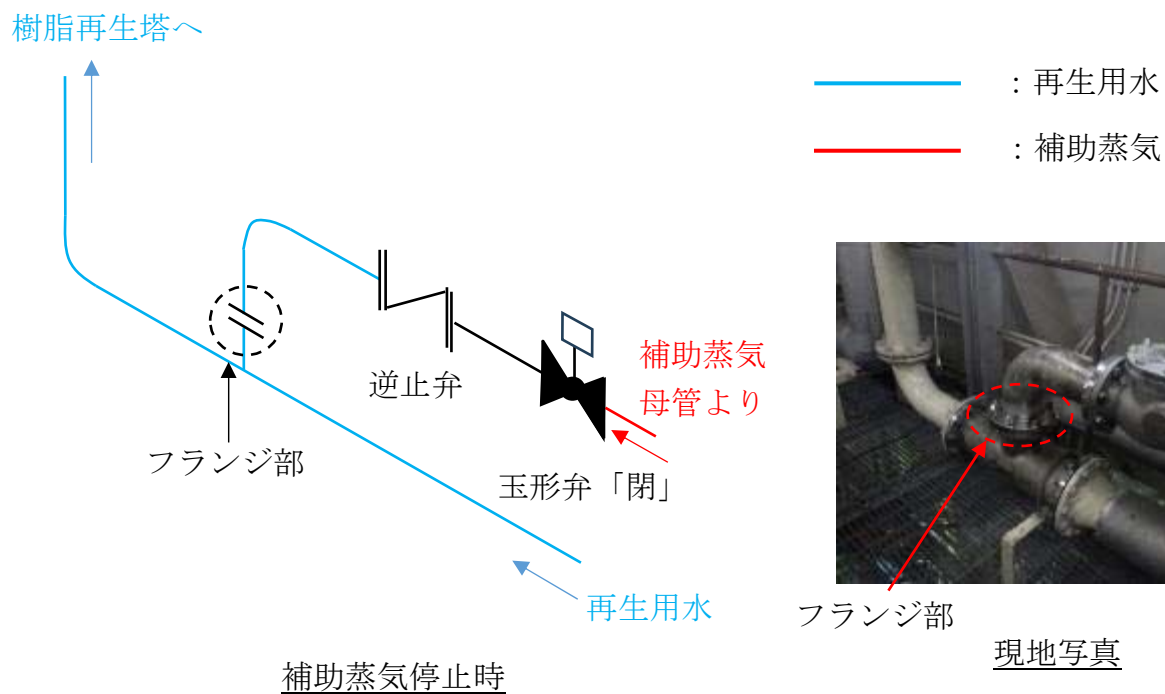
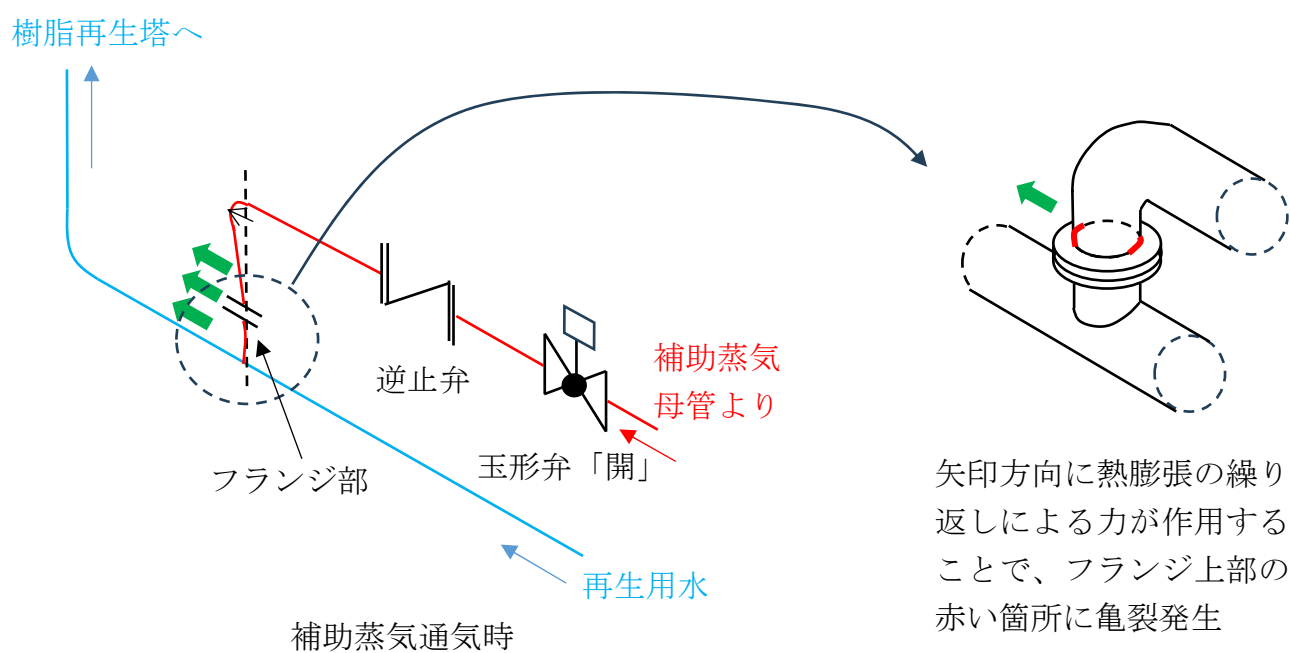
当該配管概略図

当該フランジは、復水脱塩装置のイオン交換樹脂の再生工程<sup>※6</sup>で使用されており、2日に1回（約2時間）の頻度で通気する補助蒸気<sup>※7</sup>系統と再生用水<sup>※8</sup>系統との合流部に位置しており、当該フランジを接続する配管は、補助蒸気<sup>※7</sup>の通気による昇温および再生用水系統の水の通水による冷却により、熱膨張および収縮が繰り返される。

調査結果より、当該フランジについては、接続される配管が流体の通気または通水により熱膨張および収縮が繰り返される箇所であることから、熱による配管の膨張および収縮の繰り返しによる力が当該溶接部に作用することで疲労亀裂が生じ、経年使用により亀裂が徐々に進展し、貫通することにより漏えいに至ったものと推定した。

補助蒸気の通気による昇温および再生用水の通水による冷却が繰り返され、配管の熱膨張および収縮の繰り返しによる力がフランジ部に作用する。

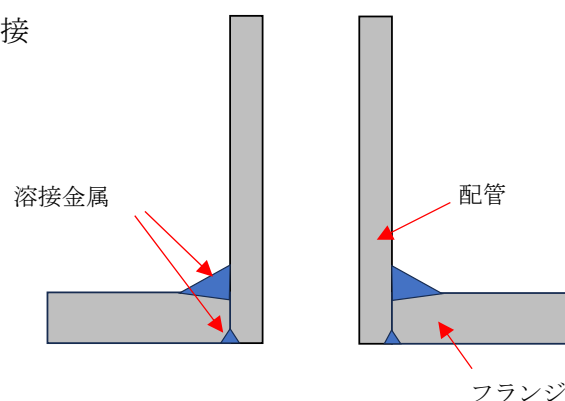
## ○ 3 号機運開時～事象発生時（差し込み溶接）

- ・フランジに配管を差し込み、外周部を溶接した構造（水処理プラント設計メーカー標準仕様※）

※ 配管内側の溶接部に対して、一般的に隅肉溶接よりも強度に優れる部分溶け込み溶接を採用

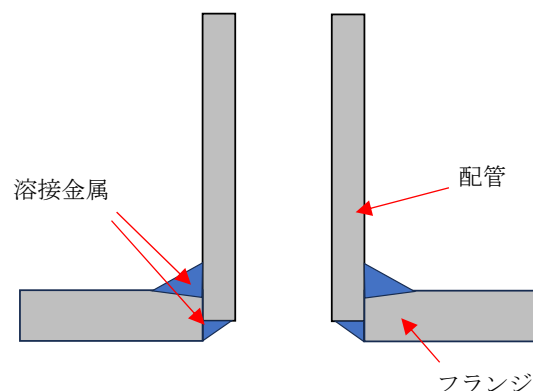
## ○現在の復旧状況（差し込み溶接）

- ・フランジに配管を差し込み、外周部を溶接した構造

- (1) 当該フランジについて、既設と同様に溶接方式が差し込み溶接<sup>※10</sup>のフランジに取り替えを実施した。

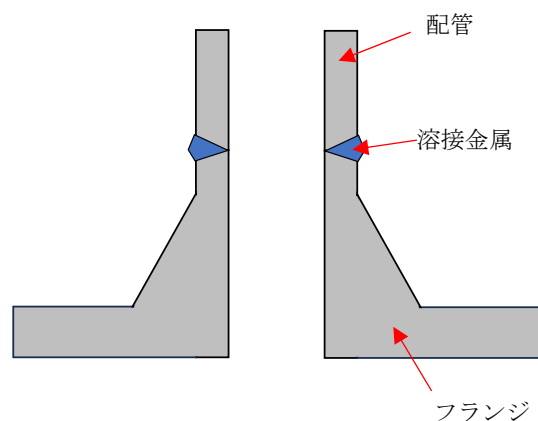
## ○今後の取り替え計画（突合せ溶接）

- ・フランジと配管の接合面に開先を設けて溶接した構造

なお、伊方発電所3号機第18回定期事業者検査にて、当該フランジおよび類似箇所について、強度や信頼性がより高い突合せ溶接<sup>※11</sup>のフランジに取り替えることとする。

- (2) 引き続き、巡視点検により健全性を確認するとともに、漏えいが発生した場合においても速やかに復旧できるよう突合せ溶接用の取り替え品を配備することとする。
