伊方発電所 3 号機  
機器用水配管からの水漏れについて

令和 7 年 1 0 月  
四国電力株式会社

3 号機 機器用水配管

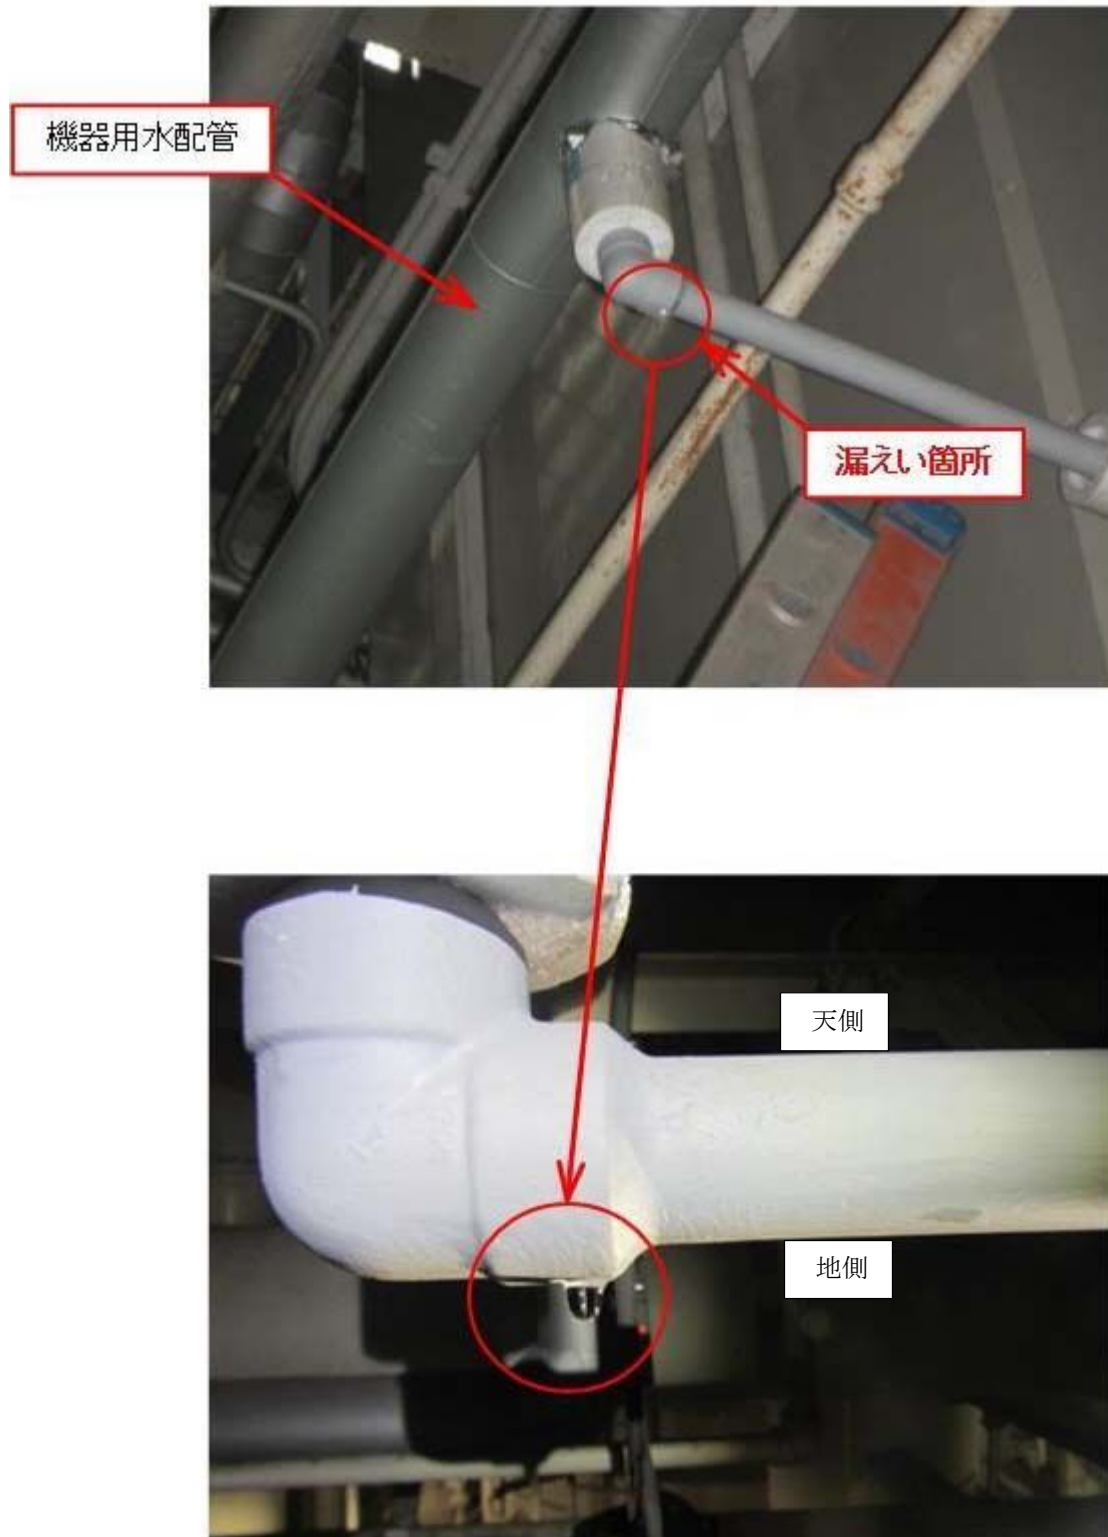
## 事象発生状況

伊方発電所 3 号機は通常運転中のところ、運転員が 5 月 9 日 2 3 時 5 0 分頃にタービン建屋 1 階の床面に水たまりがあることを確認し、5 月 1 0 日 3 時 1 0 分に係員が機器用水※<sup>1</sup>配管（以下、「当該配管」という。）からの漏えいであり、詳細な点検が必要と判断した。

漏えいした水は機器用水であり、漏えい量は約 1. 5 リットルであった。また、漏えいした水はふき取り等を行い、全て回収した。

その後、当該配管を取り替え、漏えいがないことを確認したことから、5 月 1 0 日 1 7 時 5 0 分に通常状態に復旧した。

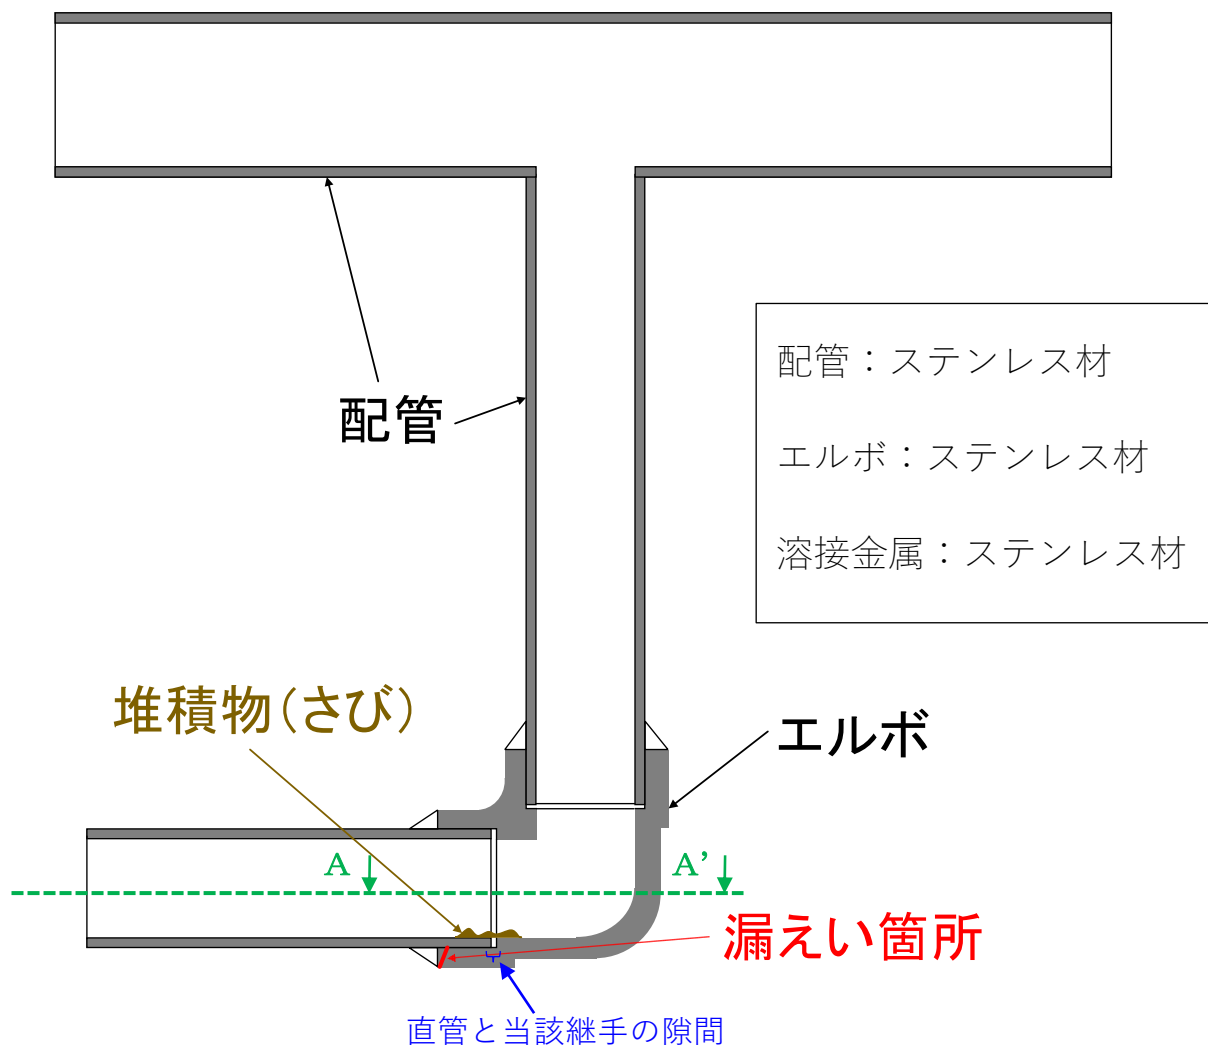
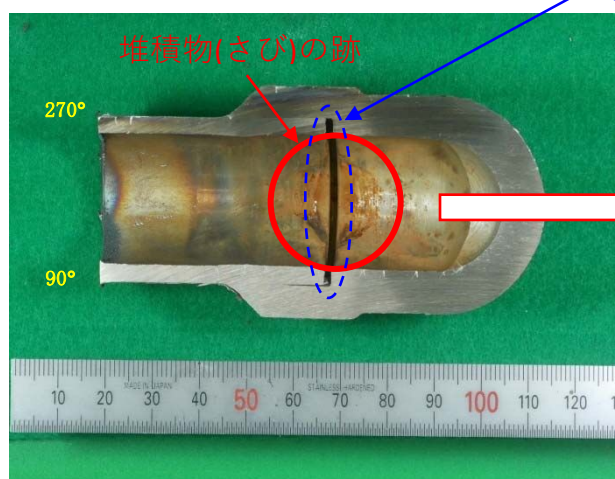
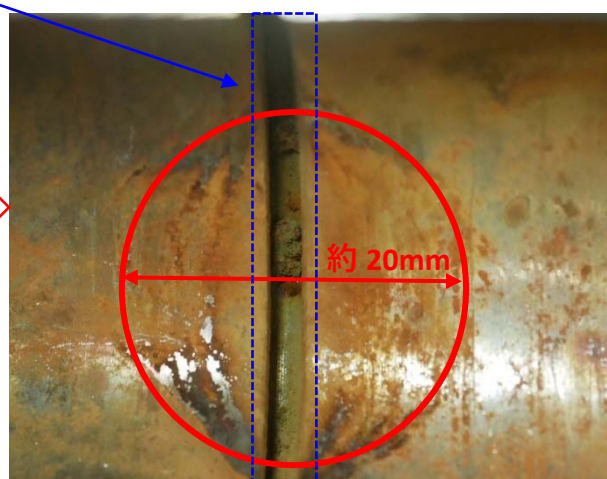
# 内面調査結果

当該継手に直管を差し込む構造上、当該継手の直管差し込み部がわずかに大きく製作されており、差し込み部の直管と当該継手には隙間がある。

当該配管の内面を目視観察した結果、当該エルボと当該直管の境界部周辺に、直径約 20mm の円状に錆が堆積していることを確認した。

直径約 20mm の円状に堆積物(さび)が分布

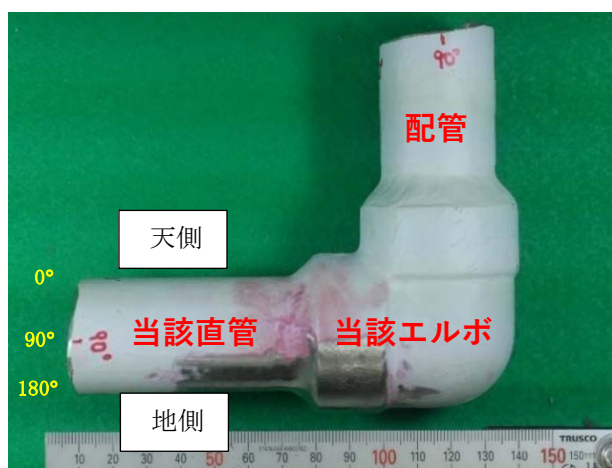
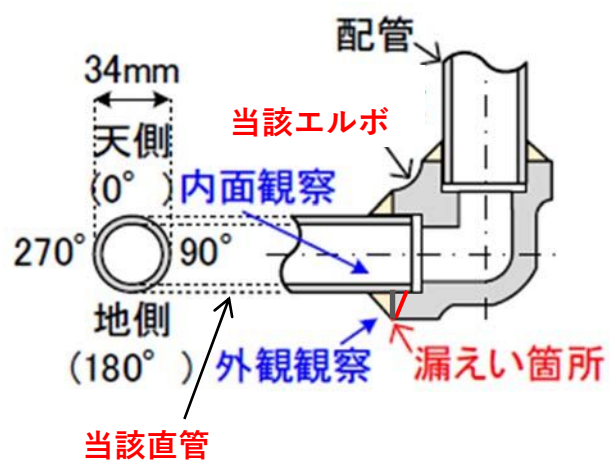
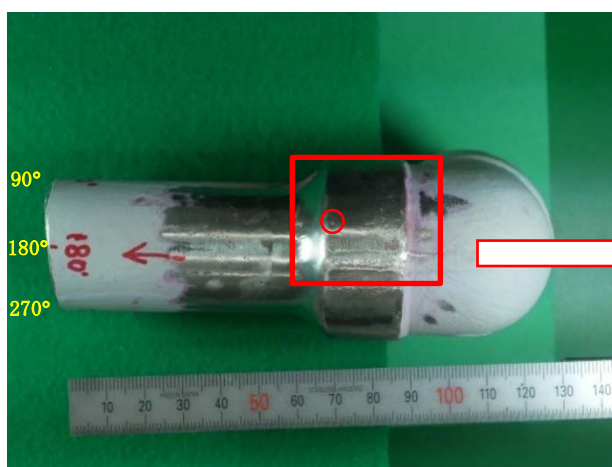
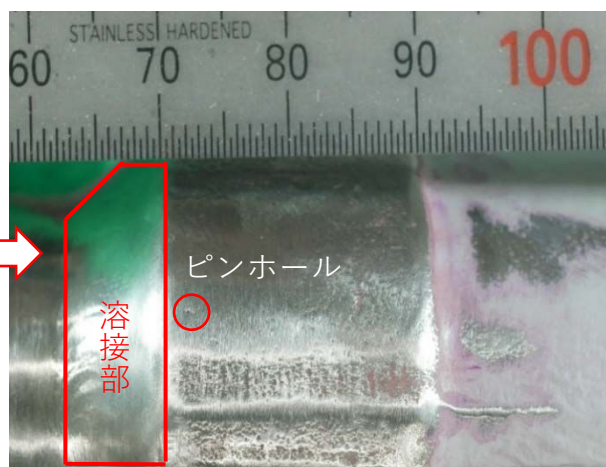
## 外面調査結果

当該配管の外面を目視観察した結果、当該配管のエルボ<sup>※3</sup>部（以下、「当該エルボ」という。）と当該配管の水平方向側の直管部（以下、「当該直管」という。）の溶接部にピンホール<sup>※4</sup>が1箇所あることを確認した。

なお、ピンホール以外の箇所については、有意な傷は見られなかった。

配管側面(90° 方向より)

配管底面(地側より)

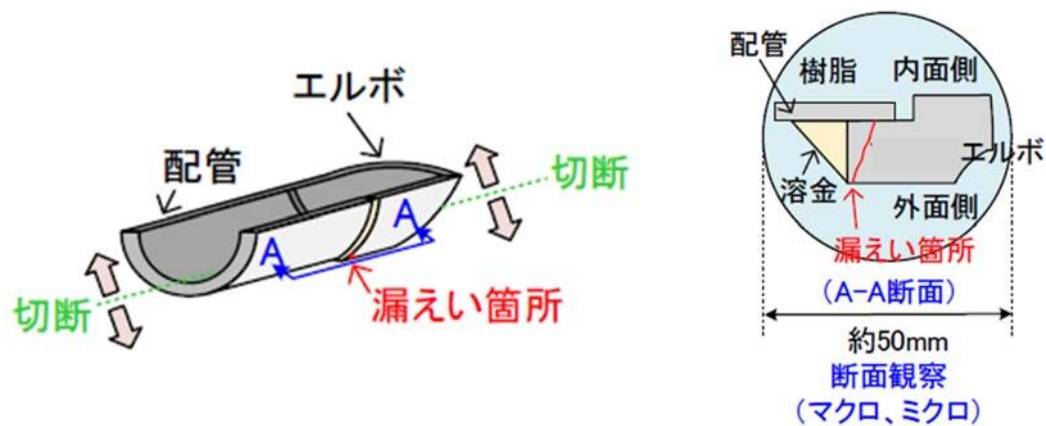
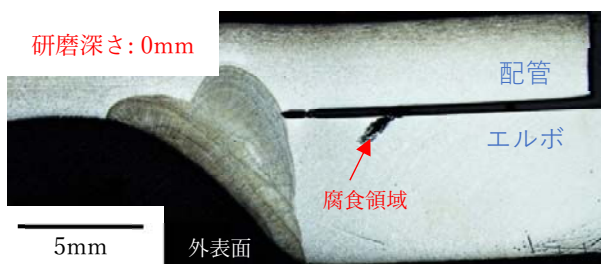
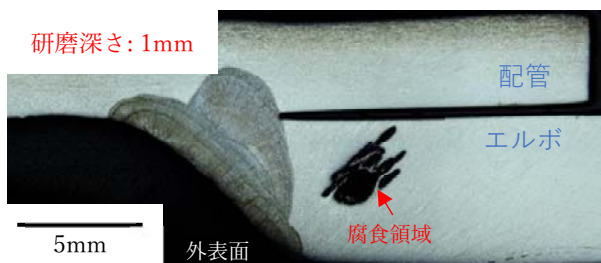
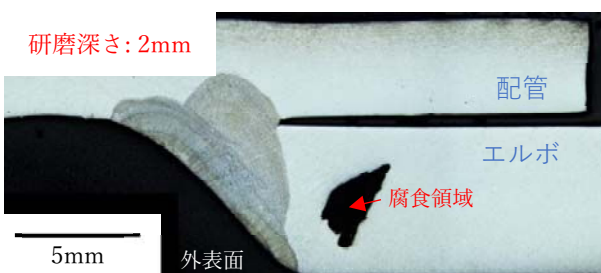
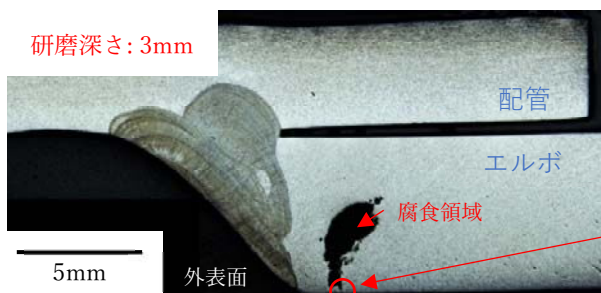
## 断面調査結果

詳細調査のため、外面調査において当該配管のピンホールが確認された箇所周辺を断面観察した結果、当該エルボの内面から外面に腐食<sup>※5</sup>領域が進展していることを確認した。

なお、外面調査で確認されたピンホールの位置と外面の腐食領域の位置は一致していた。

調査結果より、本事象は以下の要因が重畳し、その状態が長期間継続したことにより、エルボ内に発生した腐食を起点に腐食が進展し、エルボ外面まで到達したことにより漏えいに至ったものと推定した。

- (1) 当該配管は、上流側の配管から下向きに枝分かれした後で水平方向に向きが変わる箇所であるとともに、長期間同じ水が滞留していたことから、当該エルボおよび当該直管底部に錆の堆積物が滞留しやすい環境であった。
- (2) 当該エルボおよび当該直管底部への錆の堆積物の付着により、当該直管と当該継手の差し込み部で隙間腐食が発生しやすい環境にあったことから、この部分で腐食が進展した。

ピンホール位置と一致

- (1) 当該配管について、取り替えを実施した。
- (2) 当該配管はこれまでに使用した実績がなく、今後も使用の見込みがないことから、撤去する。

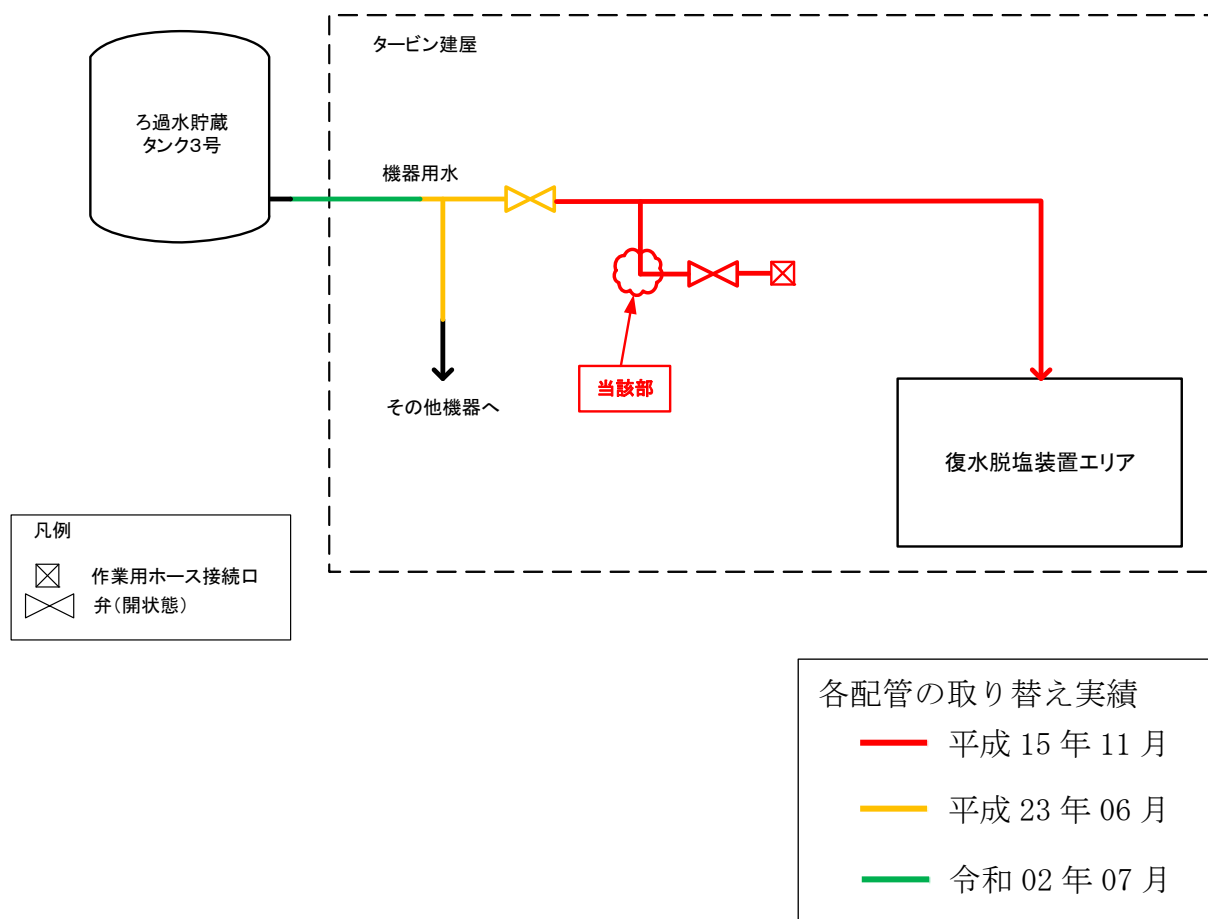
## 機器用水配管取り替え実績

当該配管を含む機器用水系統の配管は、腐食対策のため、炭素鋼配管からステンレス鋼配管に取り替えを実施しており、当該配管をステンレス鋼配管に取り替えた後、当該配管の上流側に炭素鋼配管が敷設されていた時期があり、上流側の炭素鋼配管内部で生成された錆が下流に位置する当該配管に流れ込む状況であった。

現在、機器用水系統の配管は、ろ過水貯蔵タンク 3 号の出口配管を除き、すべてステンレス鋼配管に取り替えを実施している。
