伊方発電所 1、2 号機 純水装置  
塩酸受入タンク抜取り作業中の塩酸漏えいについて

令和 7 年 1 1 月

四国電力株式会社

1、2 号機 純水装置 塩酸受入タンク

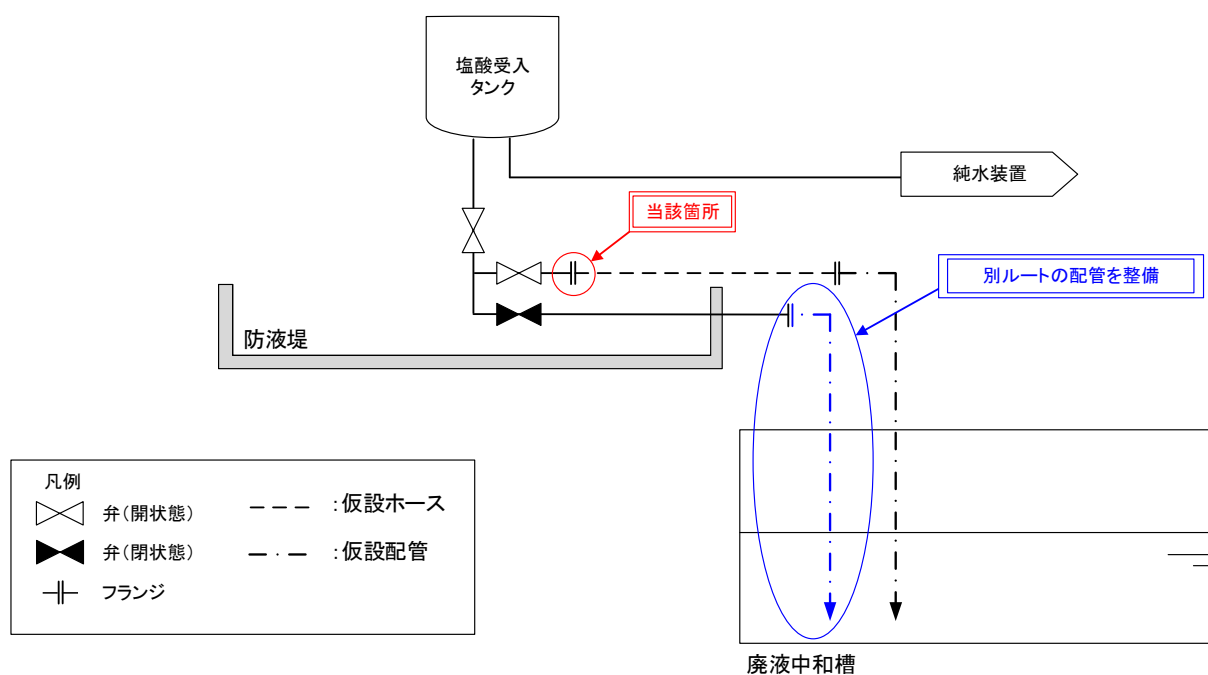
伊方発電所 1、2 号機 純水装置 塩酸受入タンク概略図

本事象発生後、当該タンクに残った塩酸の抜き取りを行うため、廃液中和槽液位まで浸かる長さのポリ塩化ビニル※13 配管に取り替えることで別ルートの配管を整備し、塩酸の抜き取りを実施した。

その後、常設の短いポリ塩化ビニル配管に取り替えを行った。

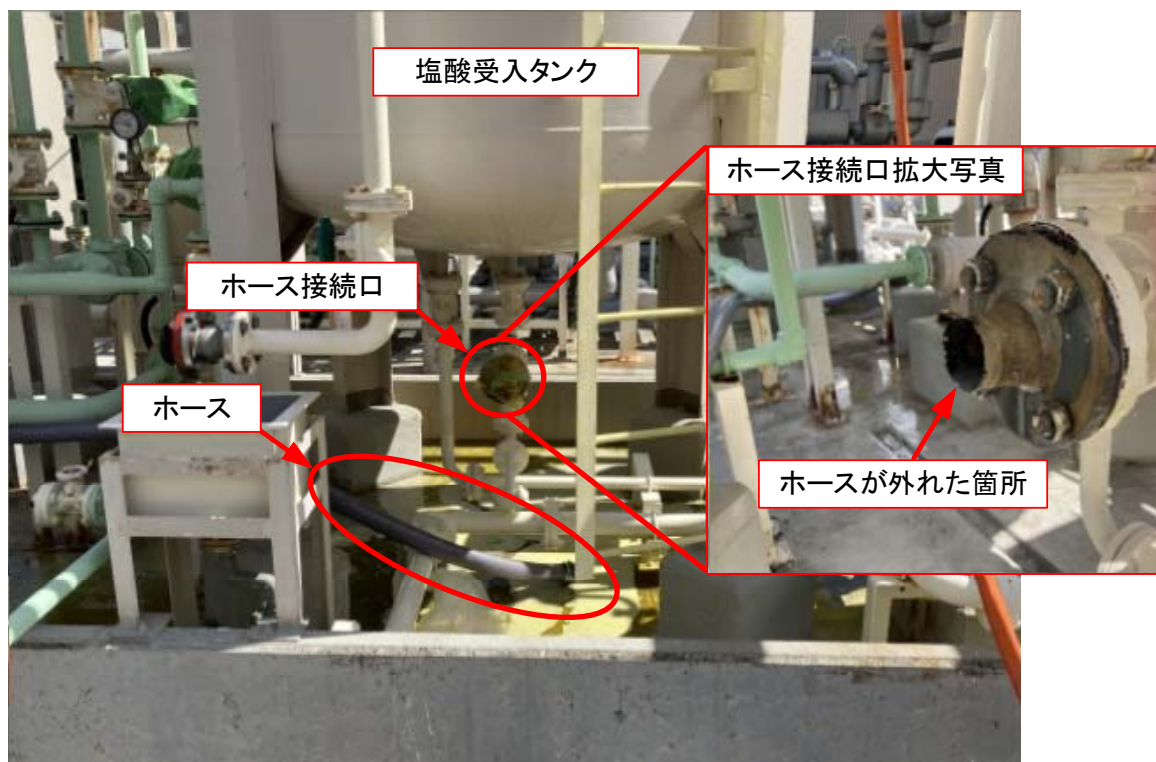
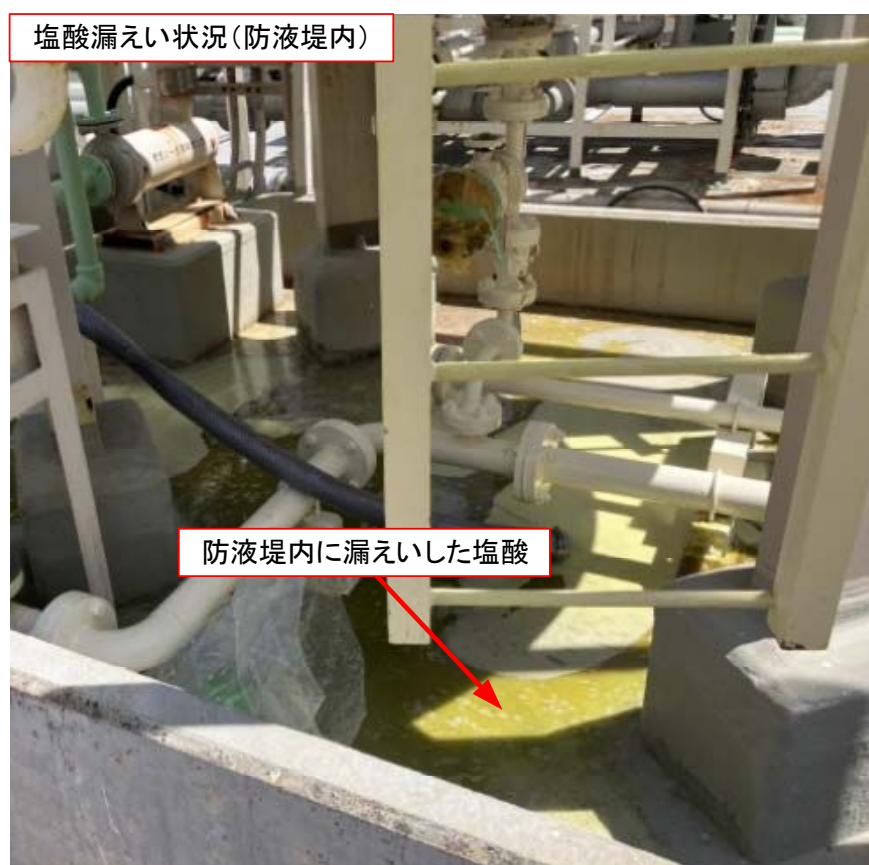
事象発生時の状況

伊方発電所 1、2 号機は廃止措置中のところ、7 月 3 0 日 1 4 時 0 0 分、純水装置※<sup>1</sup>の塩酸受入タンク※<sup>2</sup>（以下、「当該タンク」という。）点検のため、塩酸の抜き取り作業中に、抜き取り用の仮設ホースが外れ、塩酸が漏えいしたことを化学員が確認した。

仮設ホースが外れた際に、現地作業員が直ちに仮設ホース接続部（以下、「当該接続部」という。）の弁（以下、「当該弁」という。）を閉止し、漏えいは停止した。

漏えいした防液堤内の塩酸の量は約 4 0 リットルであり、仮設ポンプにて廃液中和槽※<sup>3</sup>へ移送を行い、全て回収した。

なお、当該接続部のフランジ※<sup>4</sup>には閉止フランジ※<sup>5</sup>を取り付け、仮設ホース取り付け前の状態に戻した。

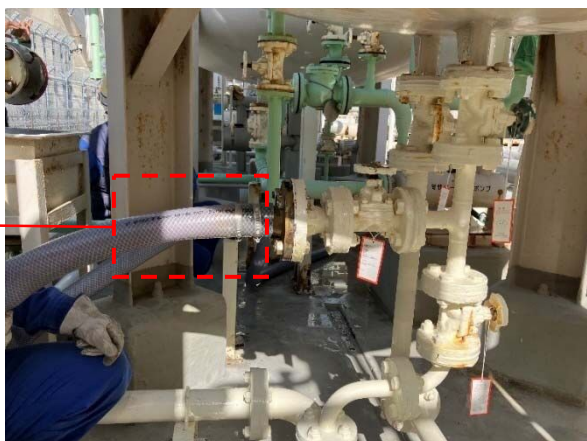
塩酸抜き取り作業時の状態

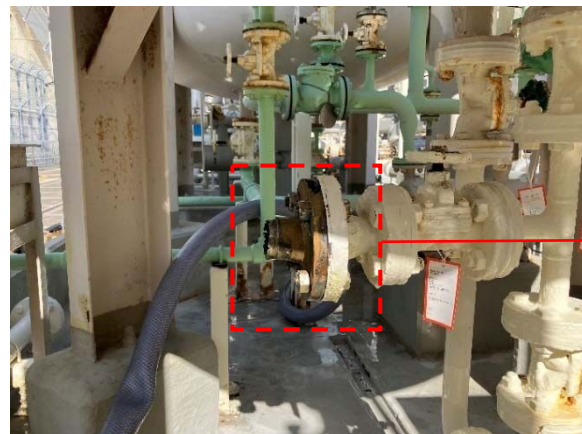
当該接続部の周辺について外観を目視観察した結果、当該接続部に取り付けていた短管付きフランジ※<sup>7</sup>（以下、「当該フランジ」という。）の短管部が腐食および減肉し、折損していることを確認した。

仮設ホース取り外し後の状態

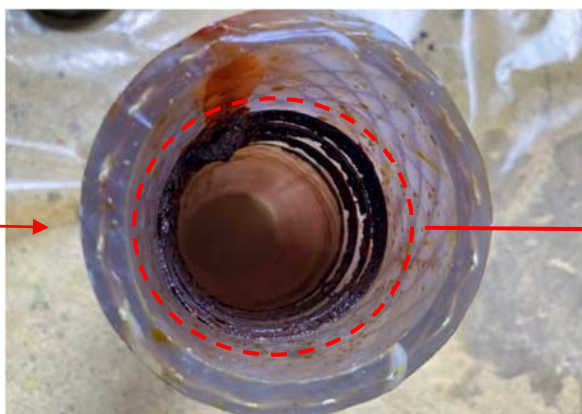
仮設ホース内に残った折損した短管  
(取り出し前)

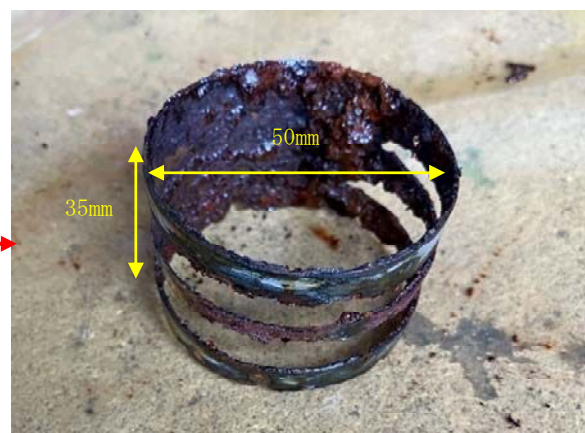
仮設ホース内に残った折損した短管  
(取り出し後)

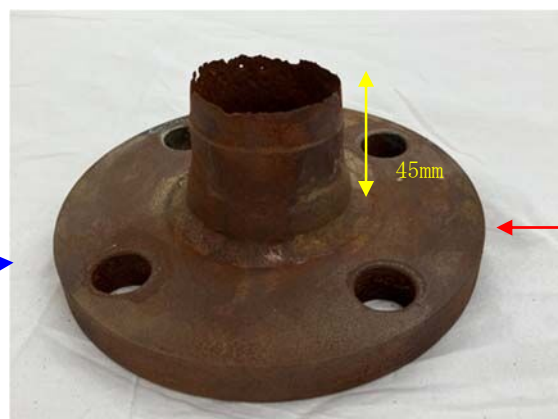
当該フランジの材質は塩酸に対して耐薬品性のない炭素鋼であり、仮設ホースの材質は軟質ポリ塩化ビニル※<sup>8</sup>であることを確認した。

当該フランジの材質は炭素鋼であり、塩酸に対して耐薬品性がないため、計7回の塩酸抜き取り作業に伴い、当該フランジの腐食および減肉が徐々に進行した結果、短管が折損したことにより、接続していた仮設ホースが外れ、漏えいに至ったものと推定した。

折損した短管付きフランジ

- (1) 次回の各作業までに、薬品の通液作業時、薬品を通液する部材を耐薬品性の部材に取り替えるとともに、通液作業前の点検として、仮設ラインを構成する部材の外面および内面を外観点検することとする。

| 作業名称 | 部材 | 薬品 | 材質（変更後） | 材質（変更前） |
|---|---|---|---|---|
| 1、2号機 純水装置<br>塩酸受入タンクの塩酸抜き取り（本事象） | 短管付きフランジ | 塩酸 | 繊維強化プラスチック※11 | 炭素鋼 |
