伊方発電所3号機  
海水淡水化装置 塩酸注入系統弁からの  
塩酸漏えいについて

令和7年12月  
四国電力株式会社

伊方発電所3号機 海水淡水化装置 塩酸注入系統弁からの塩酸漏えいについて

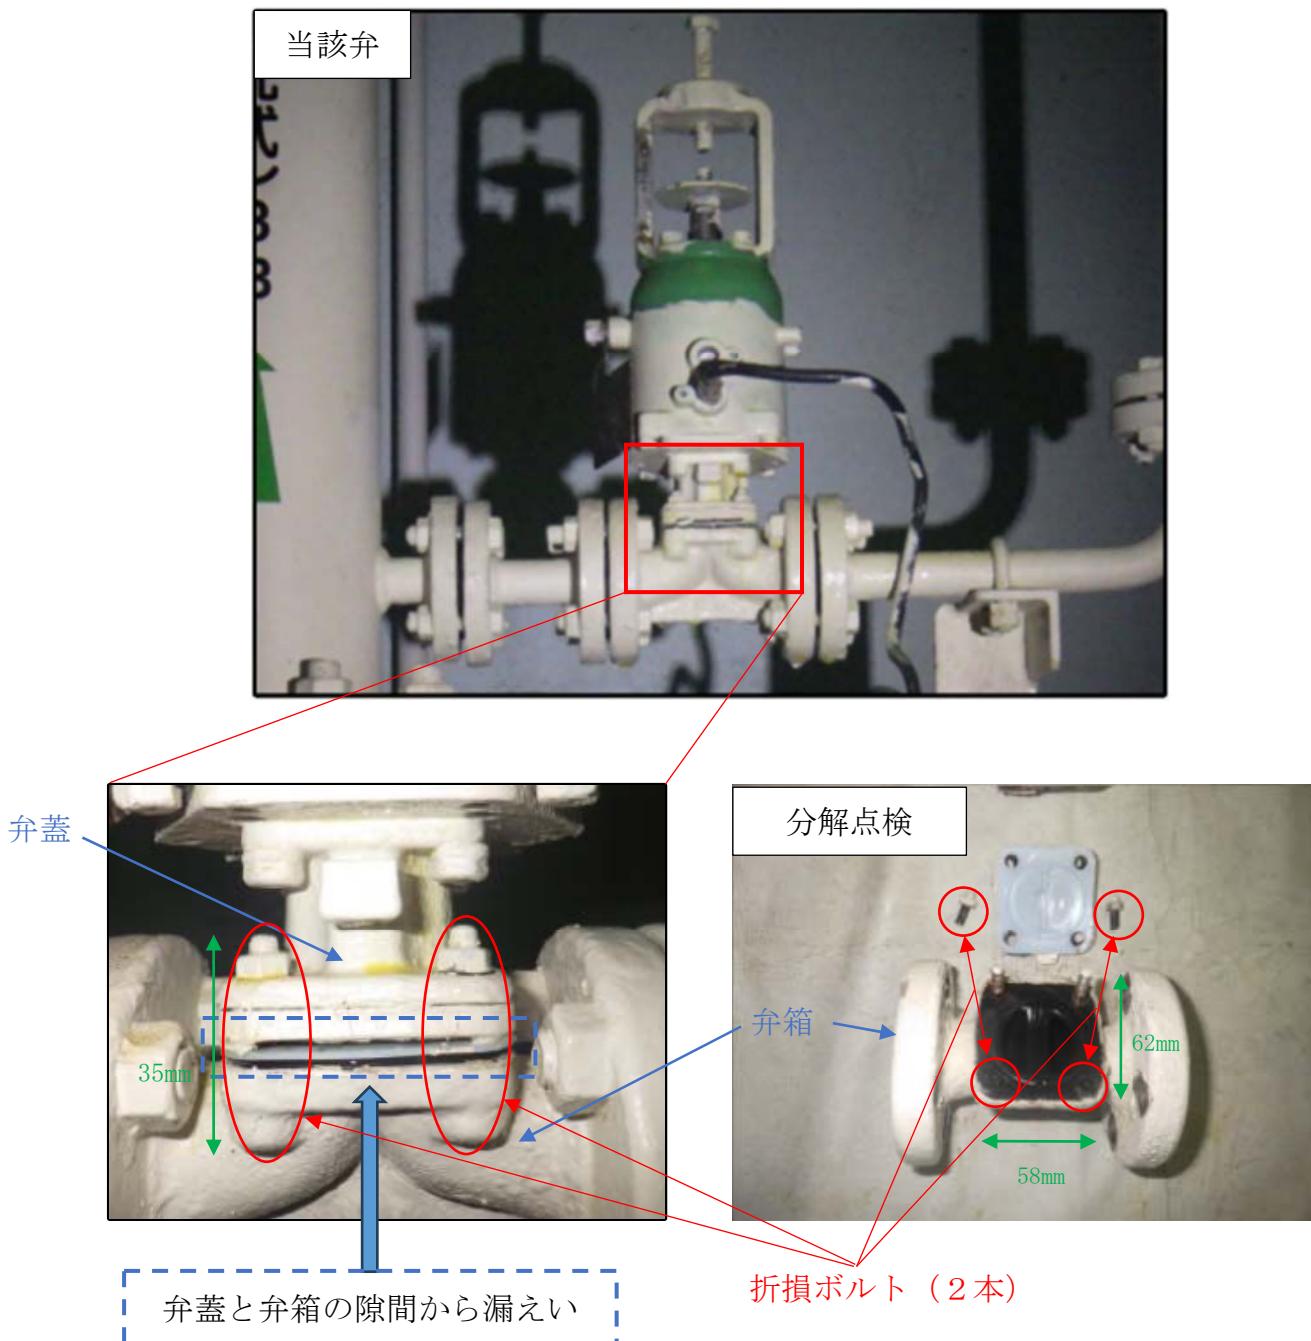
事象発生状況

運転員により塩酸注入ポンプ<sup>※3</sup>の出口弁等を閉止した後、保修員が調査した結果、塩酸注入系統弁（以下、「当該弁」という。）からの漏えいであることおよび弁蓋<sup>※4</sup>と弁箱<sup>※5</sup>を固定するボルト4本のうち2本が折れており、弁蓋と弁箱の間に隙間があることを確認した。

弁箱	: 鋳鉄
弁箱シート面	: 硬質天然ゴム
弁蓋	: 鋳鉄
ボルト	: 炭素鋼

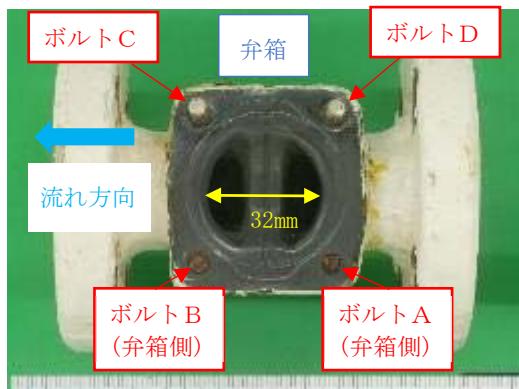
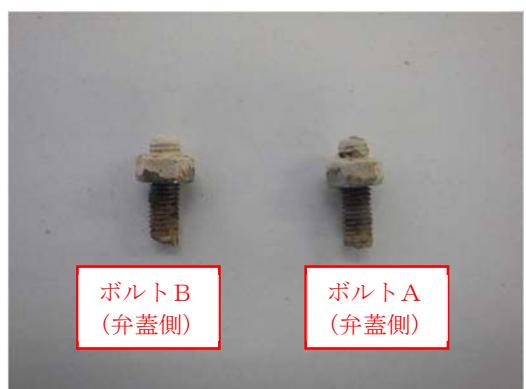
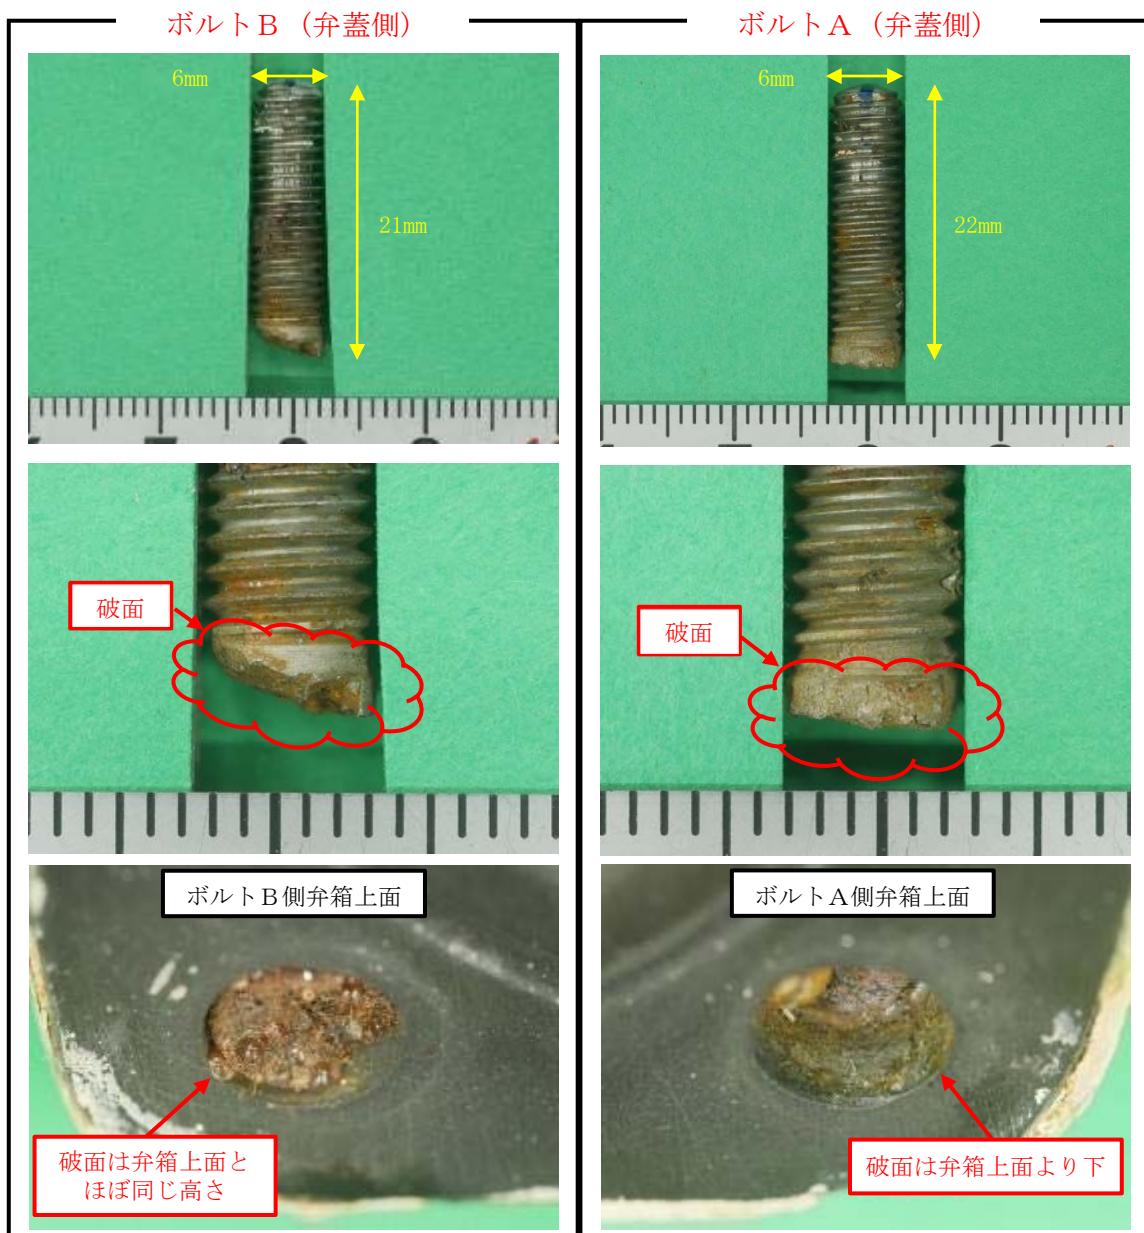
外観調査結果

当該弁の弁箱と弁蓋を締め付けるためのボルト4本について外観調査を実施したところ、2本（ボルトA、B）が折損しており、残り2本（ボルトC、D）に折損は見られなかった。

ボルトAの破面は弁箱上面より下にあり、ボルトBの破面は弁箱上面とほぼ同じ高さであった。また、ボルトA、Bにおける破面付近には錆や汚れ等の付着物が確認された。

なお、ボルトC、Dにおいても錆や付着物があり、一部減肉があることを確認した。

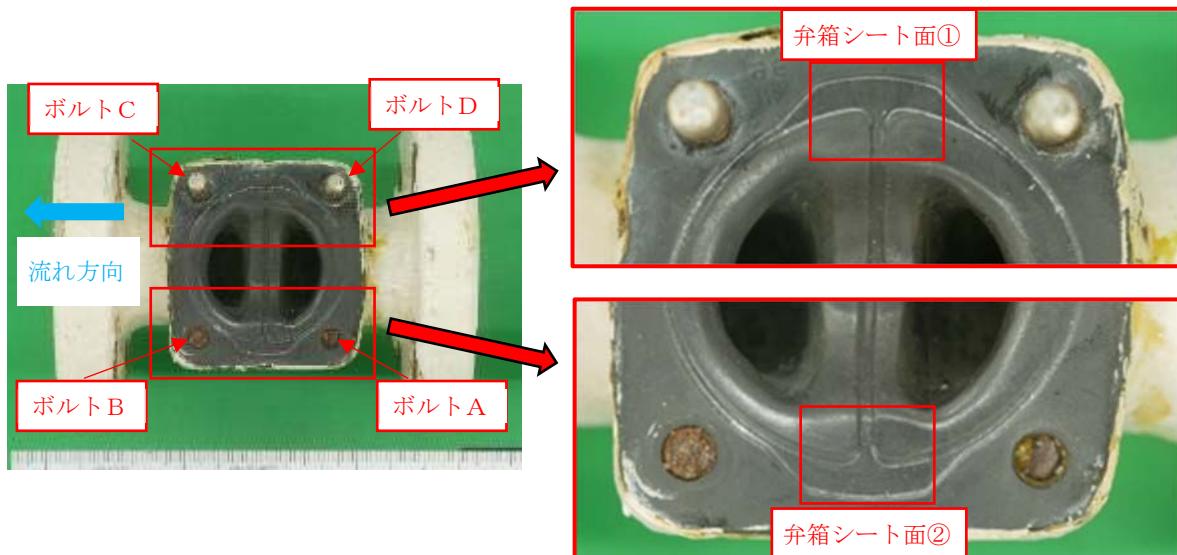
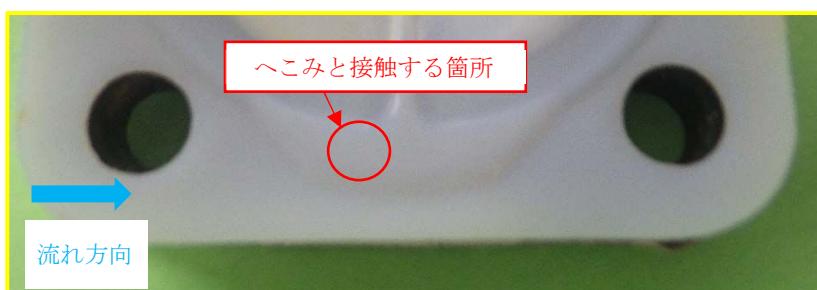
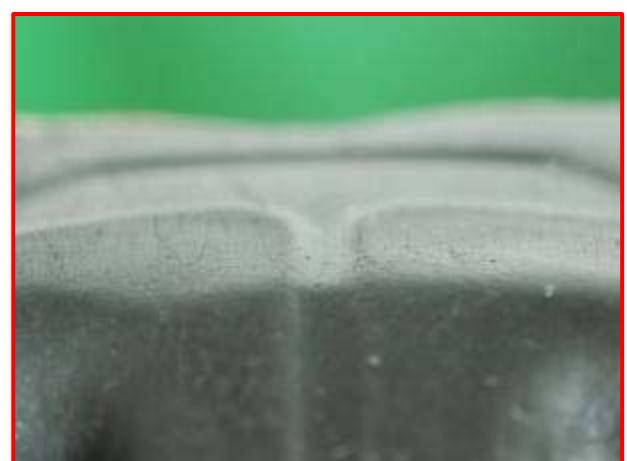
内面調査結果

当該弁の弁箱シート面（ゴムライニング<sup>※8</sup>）を観察したところ、ボルトA付近にへこみが確認された。

弁箱シート面（ダイヤフラム側）

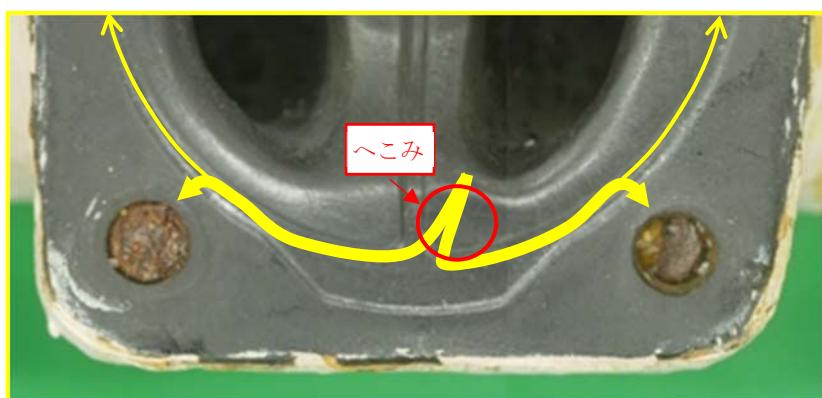
塩酸微小漏えいルート図（推定）

- ・当該弁の弁箱シート面のへこみから微小漏えいした塩酸がボルトに接したことにより、弁箱と弁蓋を締め付けるボルトに腐食が発生し、減肉することでボルトの機械的強度が低下した。
- ・当該弁の閉動作時にダイヤフラムが弁箱を押し込む力の反力により、ダイヤフラムと一体の弁蓋が浮き上がる方向に力を受け、弁箱と弁蓋を締め付けるボルトに引張応力<sup>※11</sup>が加わることで、腐食により機械的強度が低下したボルトが引張応力に耐えられず折損し、弁箱と弁蓋に隙間が発生したことにより、当該弁から塩酸が漏えいした。

→ 塩酸微小漏えいルート（推定）

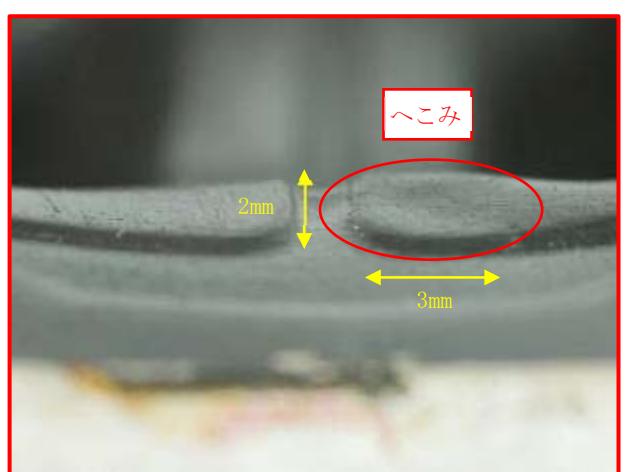
弁箱シート面のへこみが確認された箇所について断面調査を実施したところ、弁箱金属部にへこみは確認されず、へこみが生じた箇所はゴムライニング部のみであることを確認した。

弁箱シート面② (へこみ有り)
