伊方発電所3号機  
原子炉補機冷却水冷却器海水出口弁の  
不具合について

令和8年1月  
四国電力株式会社

伊方発電所 3 号機 原子炉補機冷却水冷却器海水出口弁の不具合について

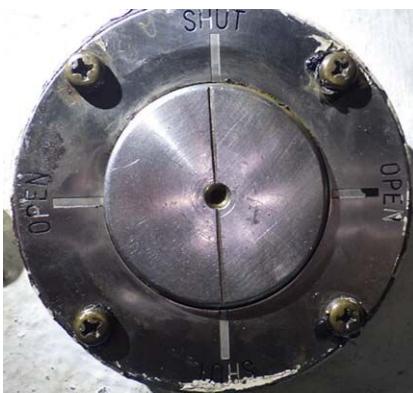
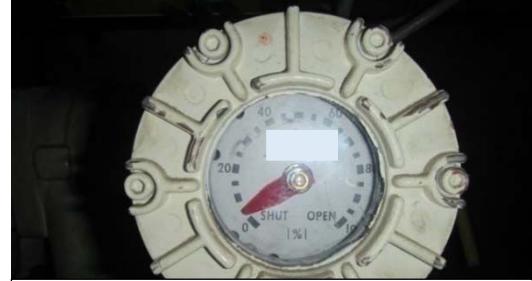
弁体と直結した軸側の開度表示	電動駆動装置の開度指示計
事象発生時

また、現場を確認したところ、当該弁の電動駆動装置の開度指示計は約5%を指示しており、微開となっていた。

一方、弁体と直結した軸側の開度表示は全閉（SHUT）を示しており、原子炉補機冷却水クーラ（冷却器）と当該弁のある原子炉補機冷却水クーラ海水出口流量計は0 m<sup>3</sup>/h であったこと、また現場配管に流動音もなかつたことから海水は流れていなことを確認した。

<p>事象発生時は 5 % 開の状態であった。</p>
開閉試験時（全開）

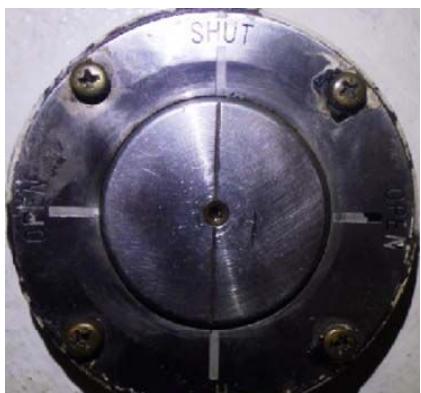
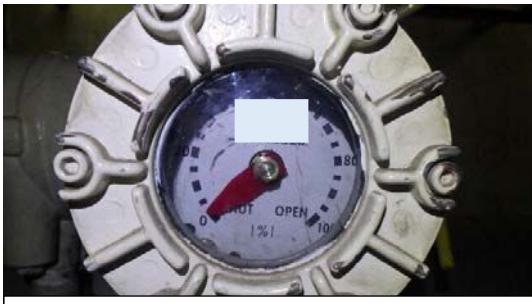
開閉試験後（全閉）

本事象発生後、当該弁の開閉試験を実施し、異音、振動、動きに異常がなく、中央制御室の開閉表示灯は全閉状態を示すこと、および電動駆動装置の開度指示計は0%を指示して全閉することを確認した。また、弁体と直結した軸側の開度表示は全閉（SHUT）を示していた。

<p>開閉試験により全閉(0 %)となった。</p>

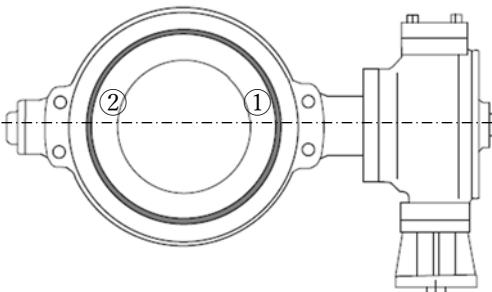
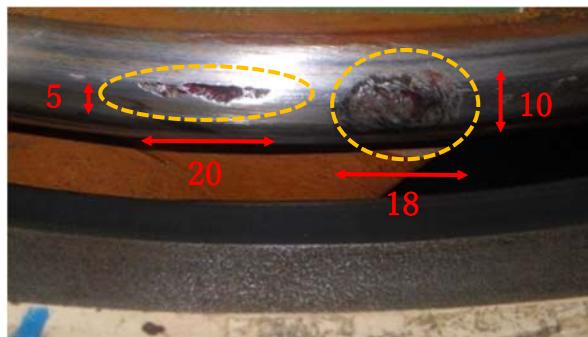
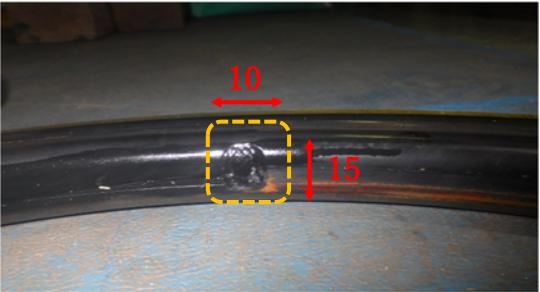
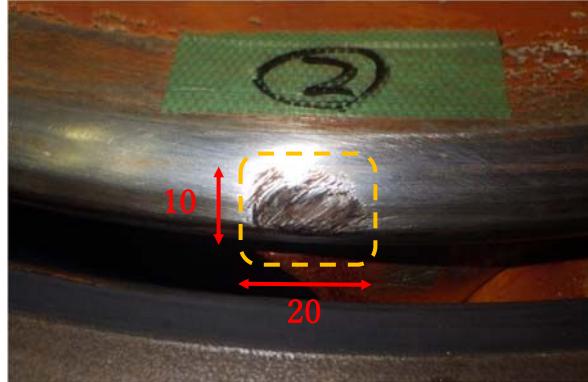
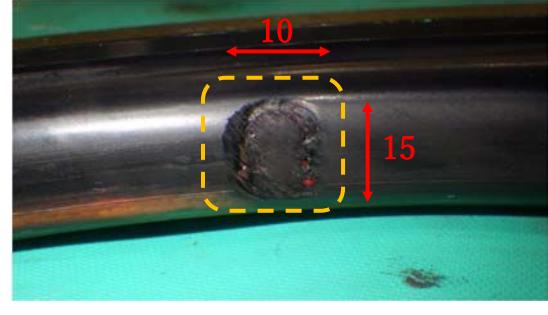
当該弁 (D弁)	
弁 体	シートリング

弁体について、シート面の一部に通常の使用状態（海水の通水）において海水の流れが渦巻く等によって削り取られて生じる傷が有ることを確認した。

また、シートリング<sup>※14</sup>について、弁体全開時に弁体と接触する箇所の近傍に弁体シート面に付いている傷と同様の傷が有ることを確認した。

取り外したシートリングをメーカーに送付し調査した結果、シートリングのゴムおよび台金に変形はなく、各部寸法およびゴムの硬度に異常はなかった。また、中心線からほぼ同じ距離にゴム表面が削り取られたような傷が確認され、傷の状況から、これまでに確認されている傷と同様に海水の通水によって削られた傷であるとの見解を得た。

また、当該弁を全閉できなかった原因是、当該傷の影響による摺動抵抗の上昇によるものとの見解を得た。

- (1) 当該弁のシートリングを新品と取り替えた。
- (2) 当該弁の弁体が全閉を検知するトルクスイッチの設定値を127Nmから150Nmに変更し、シート面に付く通常認められる傷により、摺動抵抗が増加しても、弁が全閉となるようにした。
- (3) 当該弁以外の類似弁3台については、水平展開として当該弁と同様にトルクスイッチの設定値を変更した。
- (4) 当該弁および類似弁については、弁体およびシートリングの傷を経年監視とともに、摺動抵抗を低減させるための処置として、弁体の傷のうち触診で引っかかる部位の手入れを行うことを作業要領書に定める。

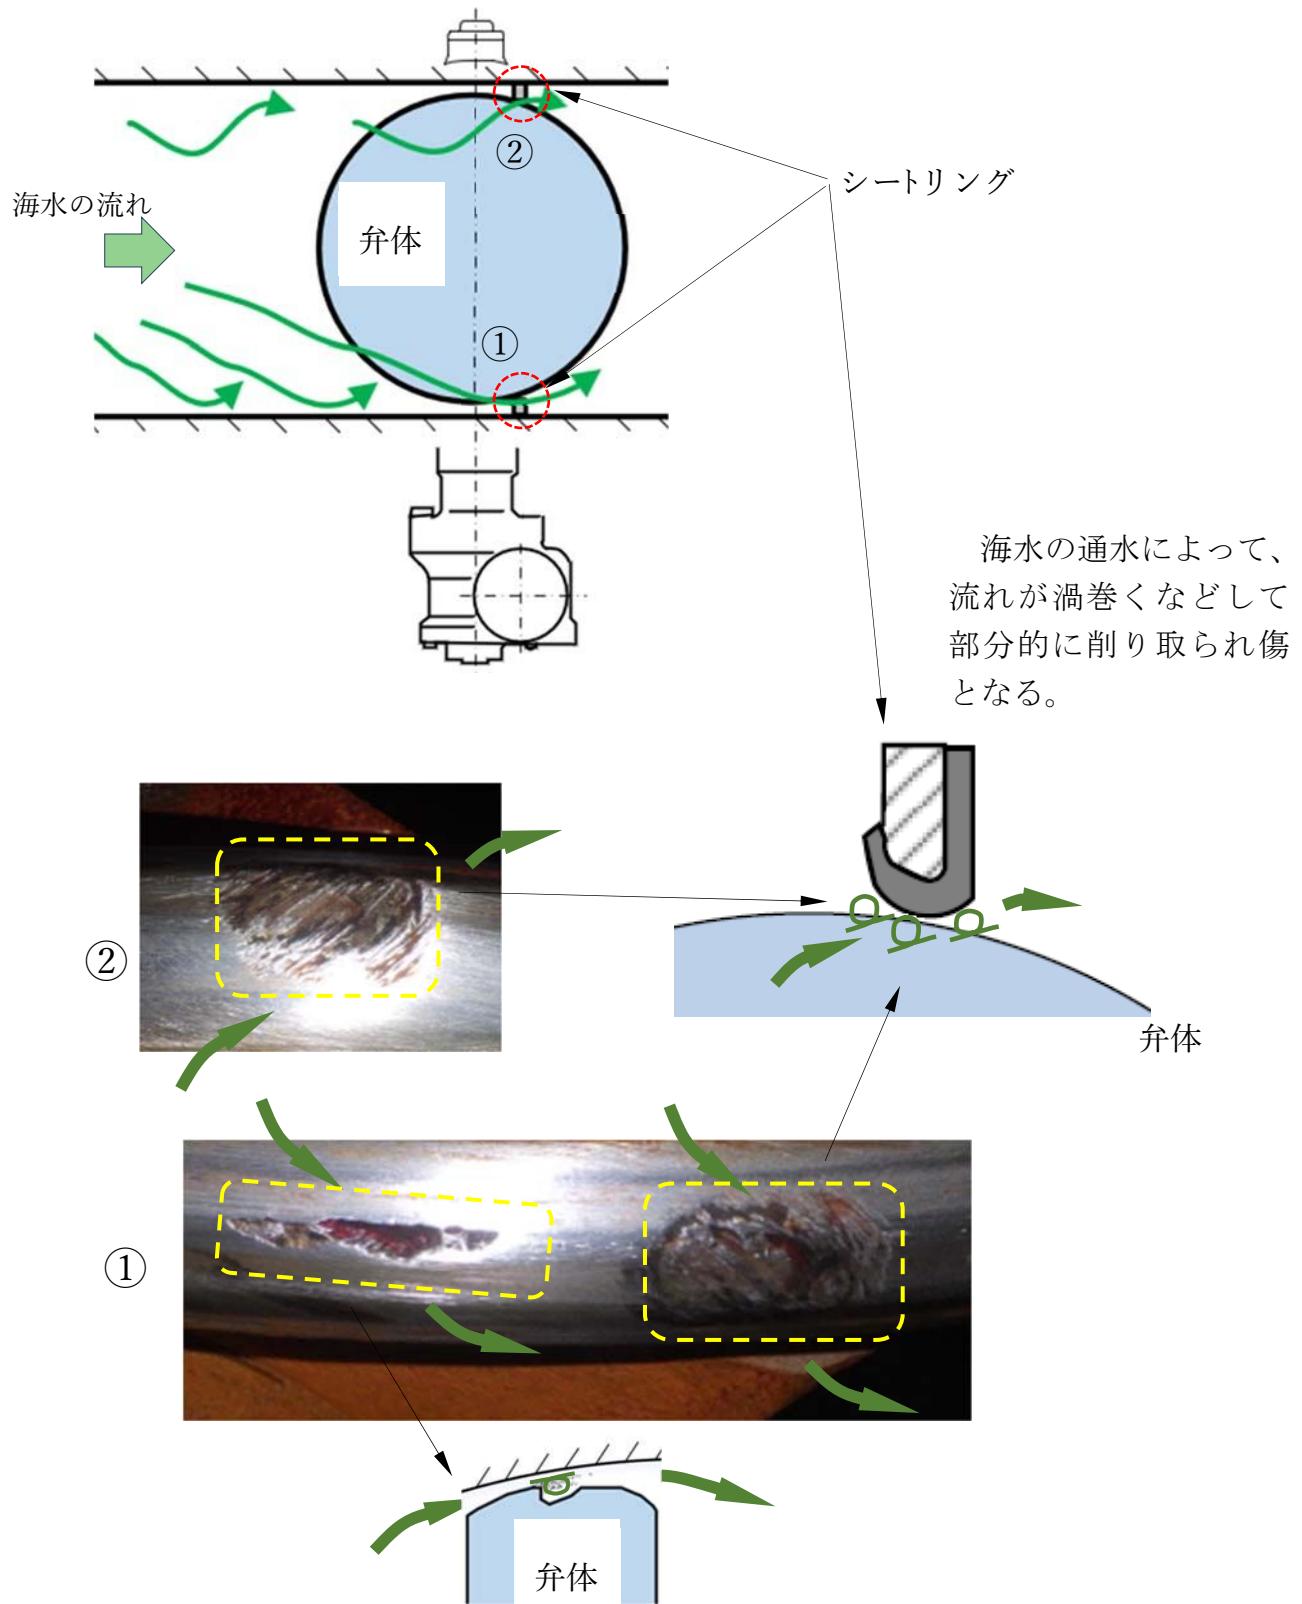
傷の発生メカニズム

原子炉補機冷却海水系統の経年使用による海水の通水により、弁体およびシートリングのシート面に傷（肌荒れ）が発生・進展したものと考えられる。

弁を閉止する際、全閉の直前で、弁体がシートリングに接触しながら摺動する状態となるが、シート面に付いた傷により、摺動抵抗が増加することとなり、トルクスイッチが作動し、開度5%で停止したと推定した。

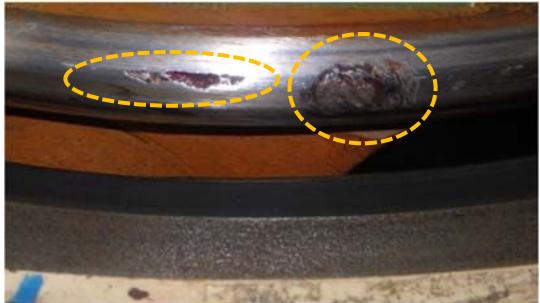
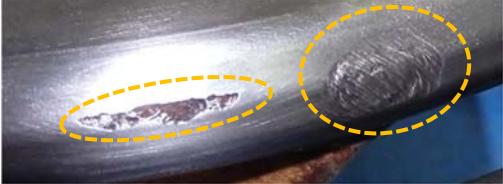
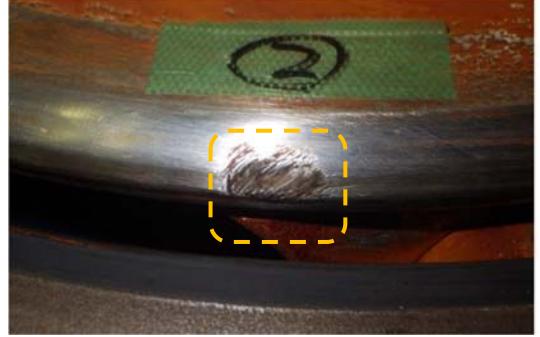
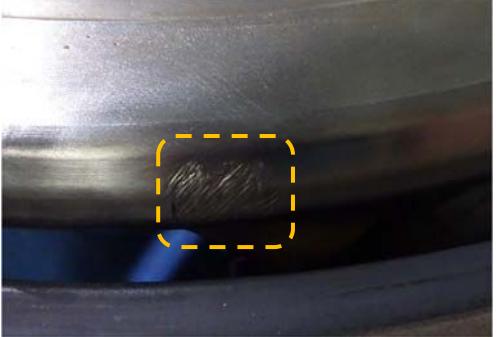
## 3. 前回点検との傷の比較

なお、当時と今回の状況を比較して弁体シート面の傷の進展は認められなかった。

弁体については、写真と寸法記録から傷の状況が従来から大きく進展していないことやこれまでに確認されていない新たな傷がないこと、また当該弁の使用状況に変更がないことを踏まえ、メーカーとの協議の結果、工場での調査は不要と判断するとともに、海水の通水により生じた傷であるとの見解を得た。

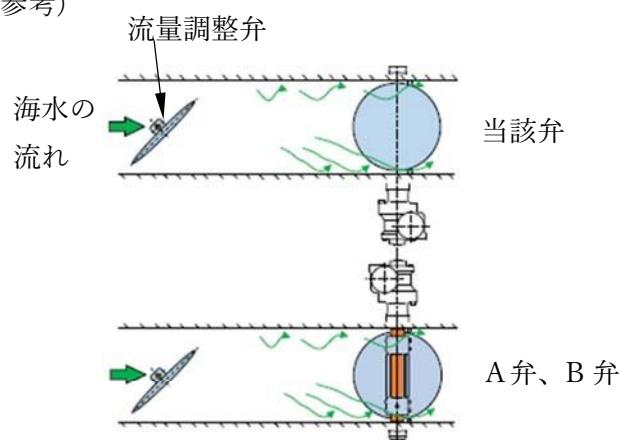
(参考)

当該弁を除く3台の弁のうち、2台の弁については弁体およびシートリングのシート面に傷および通水中に不規則な振動や音が認められたが、傷、振動および音は、当該弁と比べ小さいものであった。

当該弁およびA, B弁は上流側の流量調整弁より 1.1~1.2mの距離に設置しており流れが非常に乱れた状態となっている。一方C弁は流量調整弁より 2.8mの距離に設置されており、流れの乱れが比較的小さい状態となっている。設置場所の違いが傷の発生状況の違いとなっている。

その2台の弁については、弁体シート面の摺動抵抗の低減を図ることを目的に清掃を行うとともに、1台は保全計画に基づきシートリングの取り替えを行い、もう1台についてはシートリングの継続使用が可能であることを確認の上、再使用することとし、開閉試験を行い異常がないことを確認した。
