伊方発電所3号機

総合排水処理装置の次亜塩素酸ソーダ貯槽

出口配管からの次亜塩素酸ソーダ漏えいについて

四国電力株式会社

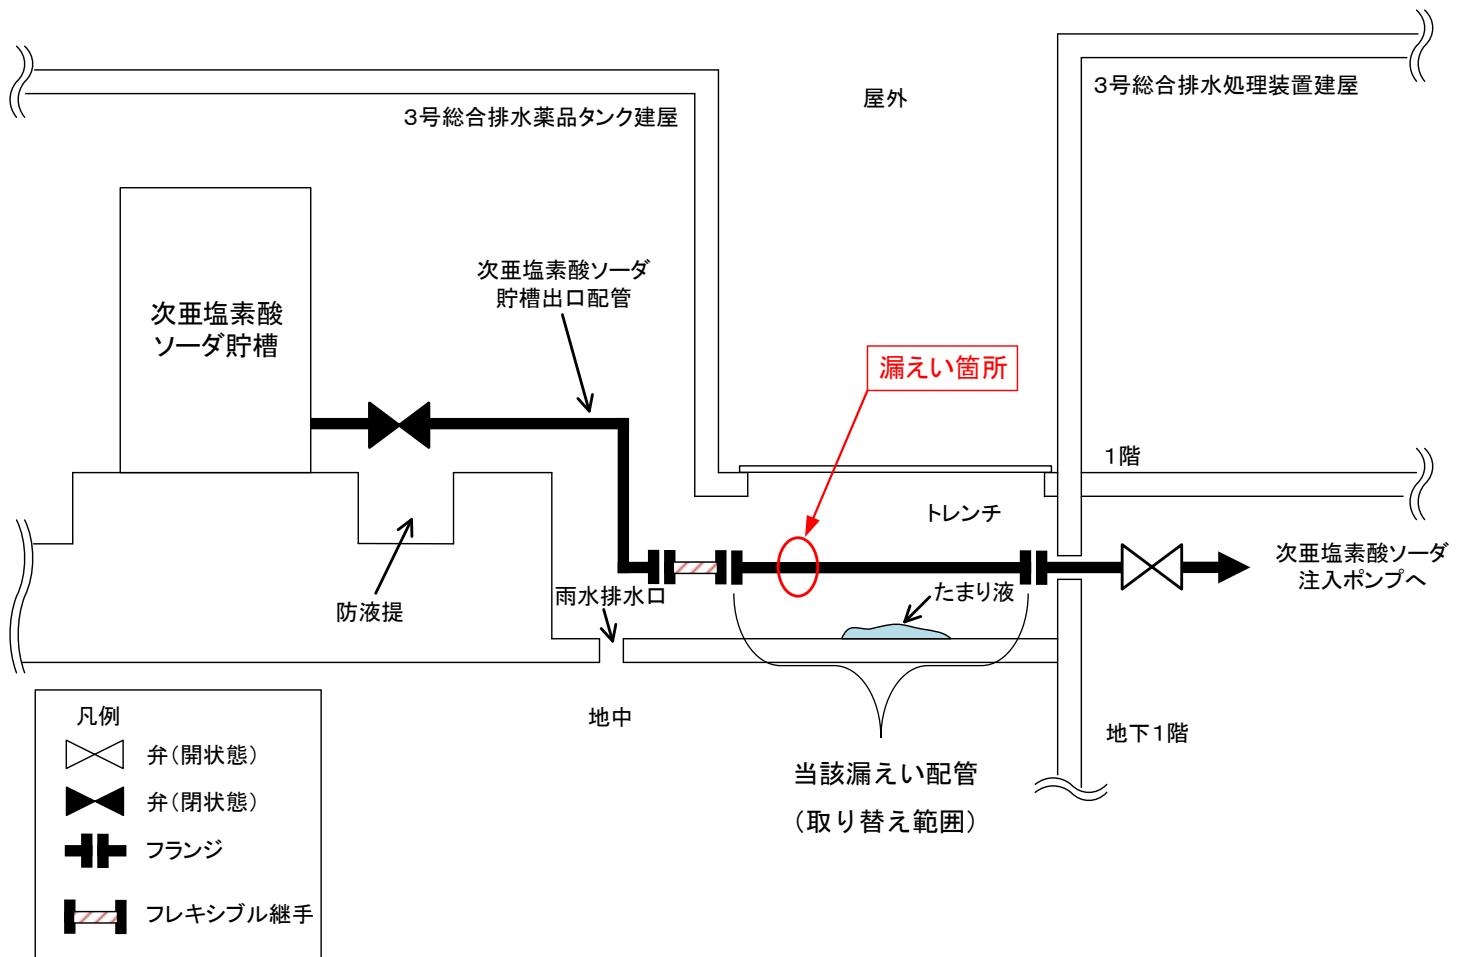
伊方発電所 3号機 総合排水処理装置 次亜塩素酸ソーダ貯槽出口配管
概略図

7 月 2 日 10 時 37 分、伊方発電所 3 号機総合排水処理装置^{※1}のトレーナー^{※2}内に設置されている次亜塩素酸ソーダ^{※3}貯槽出口配管^{※4}（以下、「当該配管」という。）付近に、液体がたまっていることを保修員が確認し、たまっていた液体を調査したところ、同日 11 時 15 分、当該配管の一部から漏えいした次亜塩素酸ソーダであることを確認した。

その後、漏えいがあった配管（以下、「当該漏えい配管」という。）および当該漏えい配管のフランジ^{※5}部（以下、「当該フランジ」という。）を取り替え、漏えいがないことを確認したことから、7 月 4 日 10 時 24 分に通常状態に復旧した。

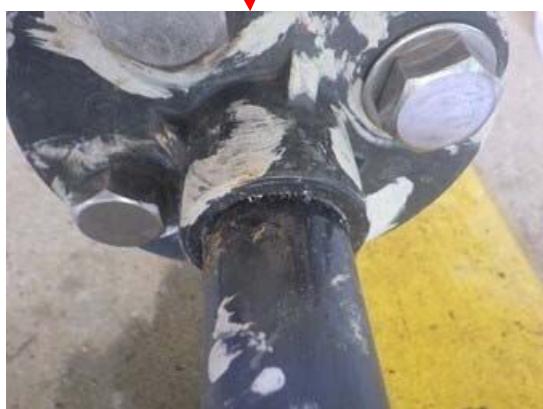
なお、事象発生時に漏えい箇所と考えられていた当該フランジと当該漏えい配管の接続部からの漏えいは確認されず、その他の箇所からも漏えいは確認されなかった。

フランジと配管の接続部からは漏えいなし

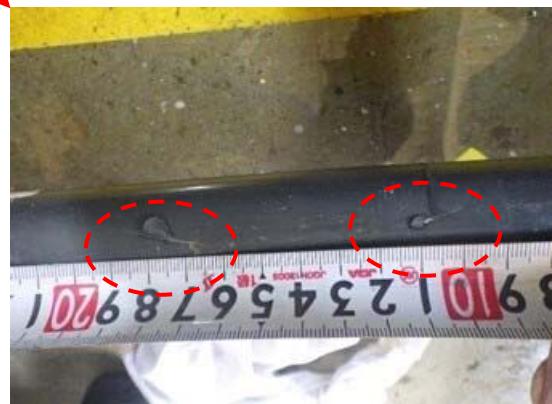
当該漏えい配管を取り外し、水張り試験を行ったところ、配管直管部の2箇所(以下、「当該漏えい箇所」という。)からの漏えいを確認した。

また、当該漏えい箇所は配管を支持する配管サポートと接触している箇所であることを確認した。

直管部の2箇所から漏えいを確認（地側）

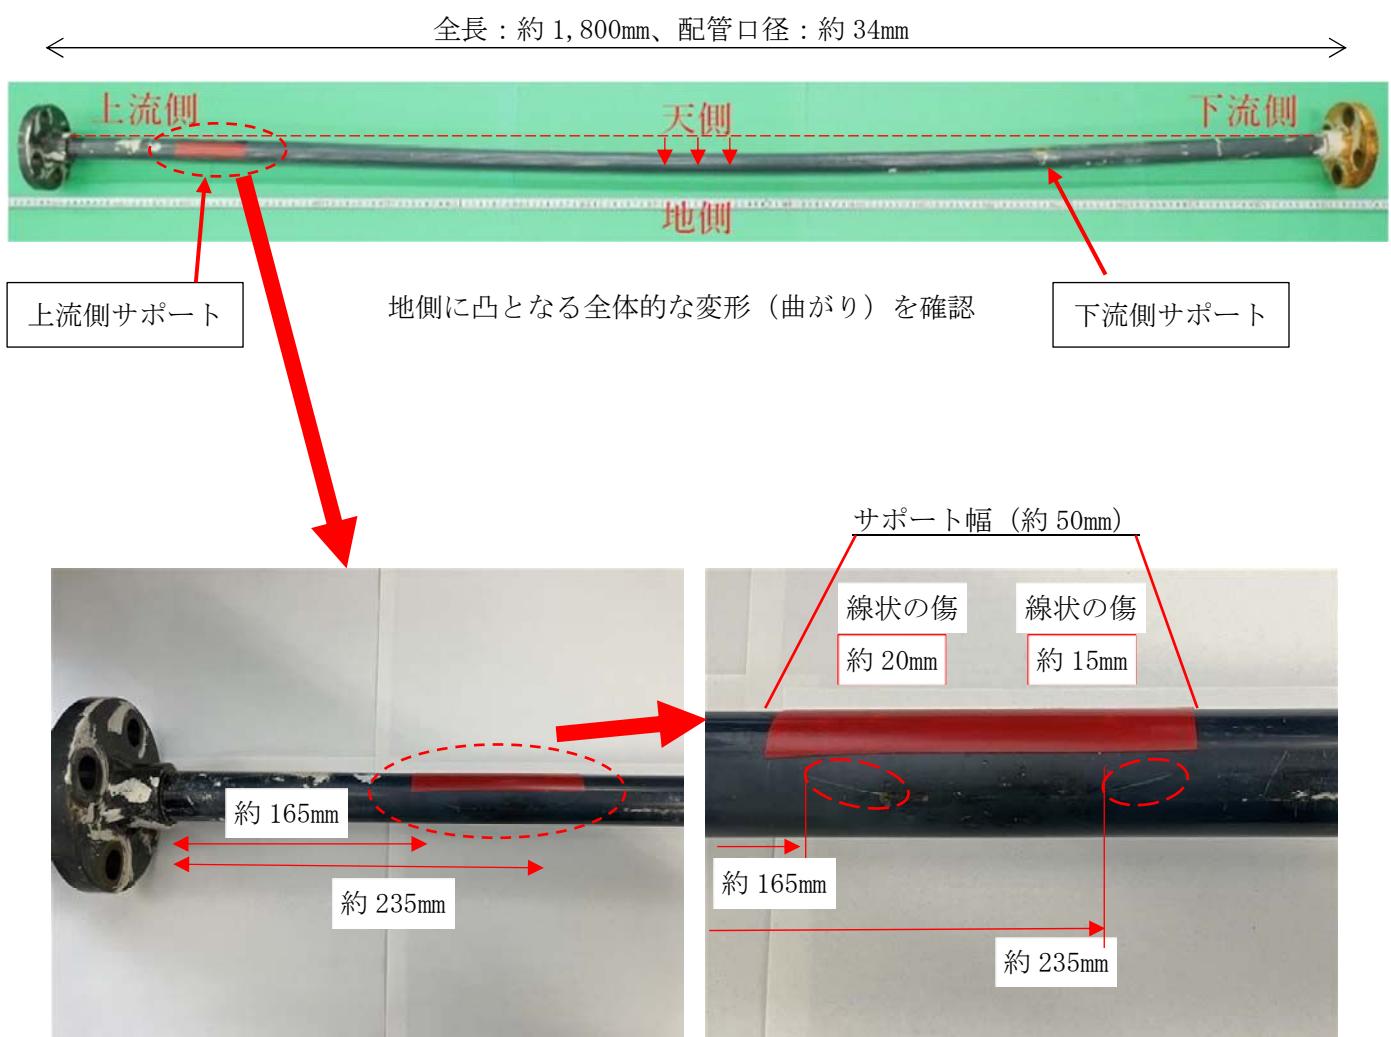
外面調査結果

当該漏えい配管の外面を観察した結果、当該漏えい箇所2箇所に長さ約20mmおよび約15mmの線状の傷を確認した。

また、当該漏えい配管全体に地側に湾曲した変形が確認された。

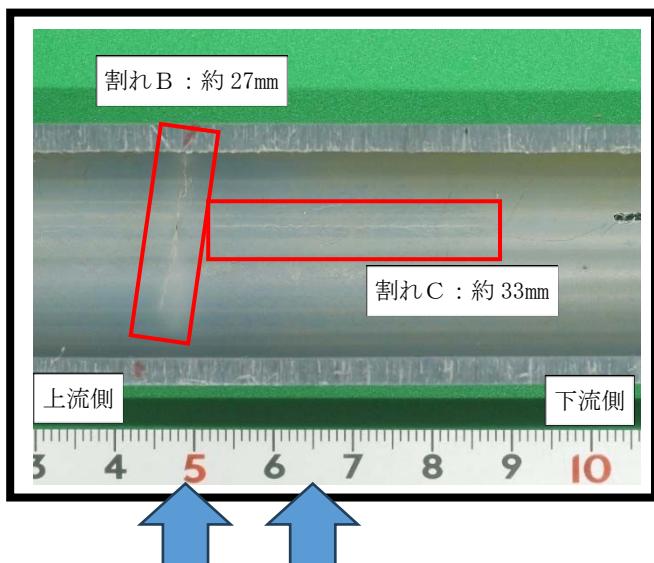
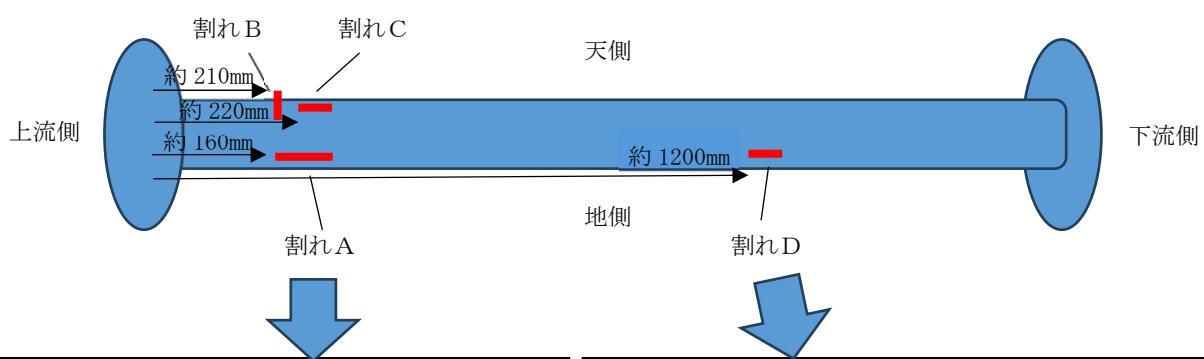
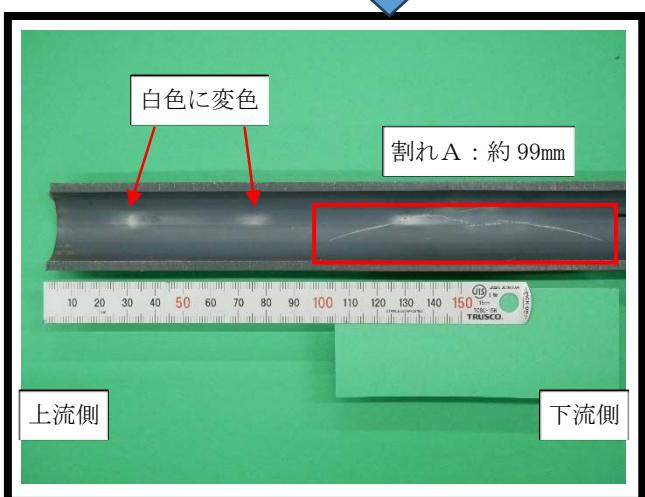
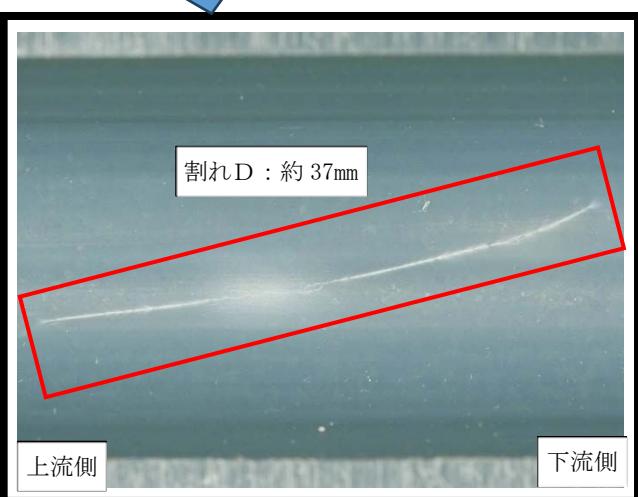
内面調査結果

当該漏えい配管を天側と地側に半割れにして内面観察をした結果、配管サポート付近に、以下4箇所の割れを確認した。

- ・割れA：(地側) 軸方向に約99mmの割れ
- ・割れB：(天側) 周方向に約27mmの割れ
- ・割れC：(天側) 軸方向に約33mmの割れ
- ・割れD：(地側) 軸方向に約37mmの割れ

割れAの両端部は、水張り試験で漏えいを確認した2箇所と位置が一致していた。

また、当該配管の内面の一部に応力白化^{※7}の発生を確認した。

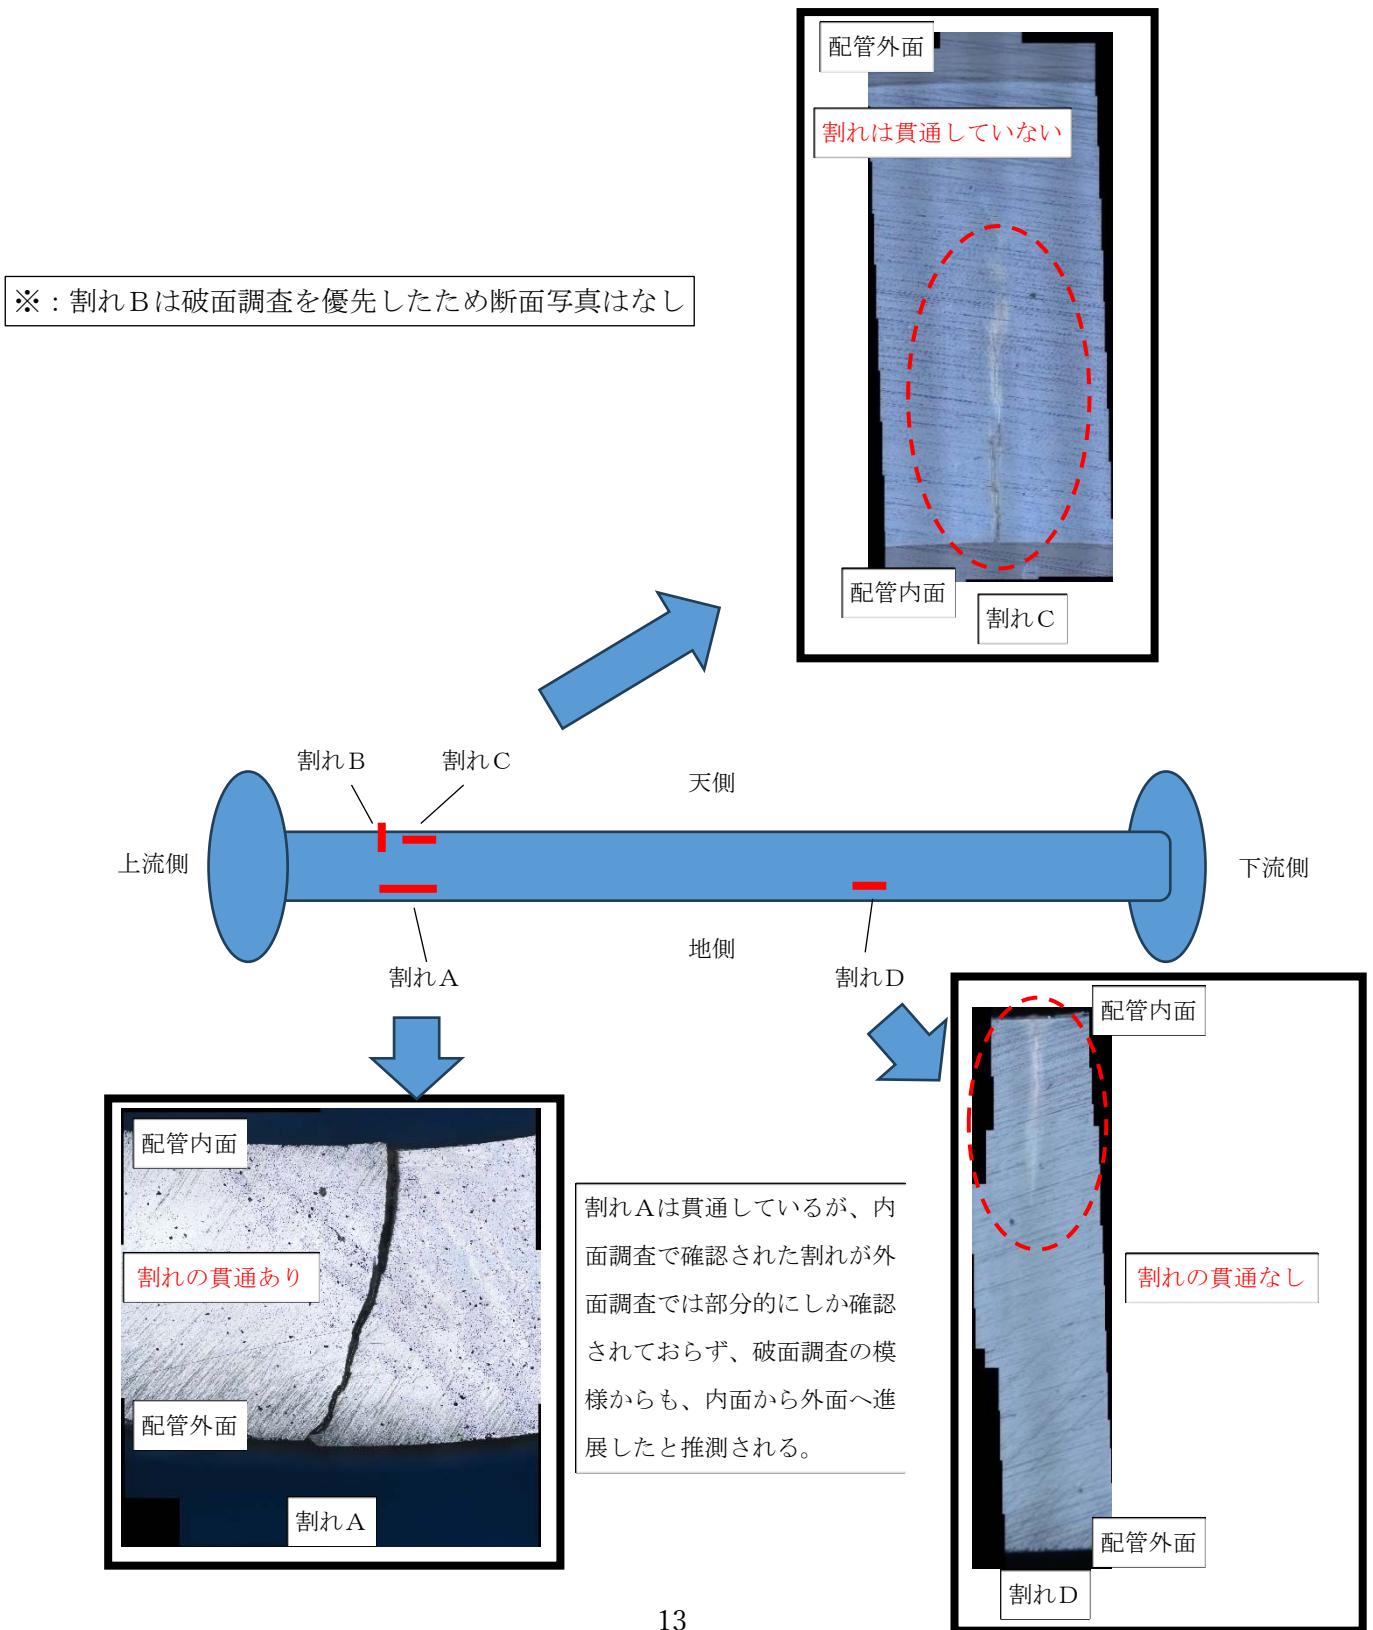
断面調査結果

内面調査にて確認された割れA、C、Dの3箇所を断面観察した結果、

割れA、CおよびDは配管内面から外面に亀裂が進展しており、そのうち割れAについては、貫通していることを確認した。

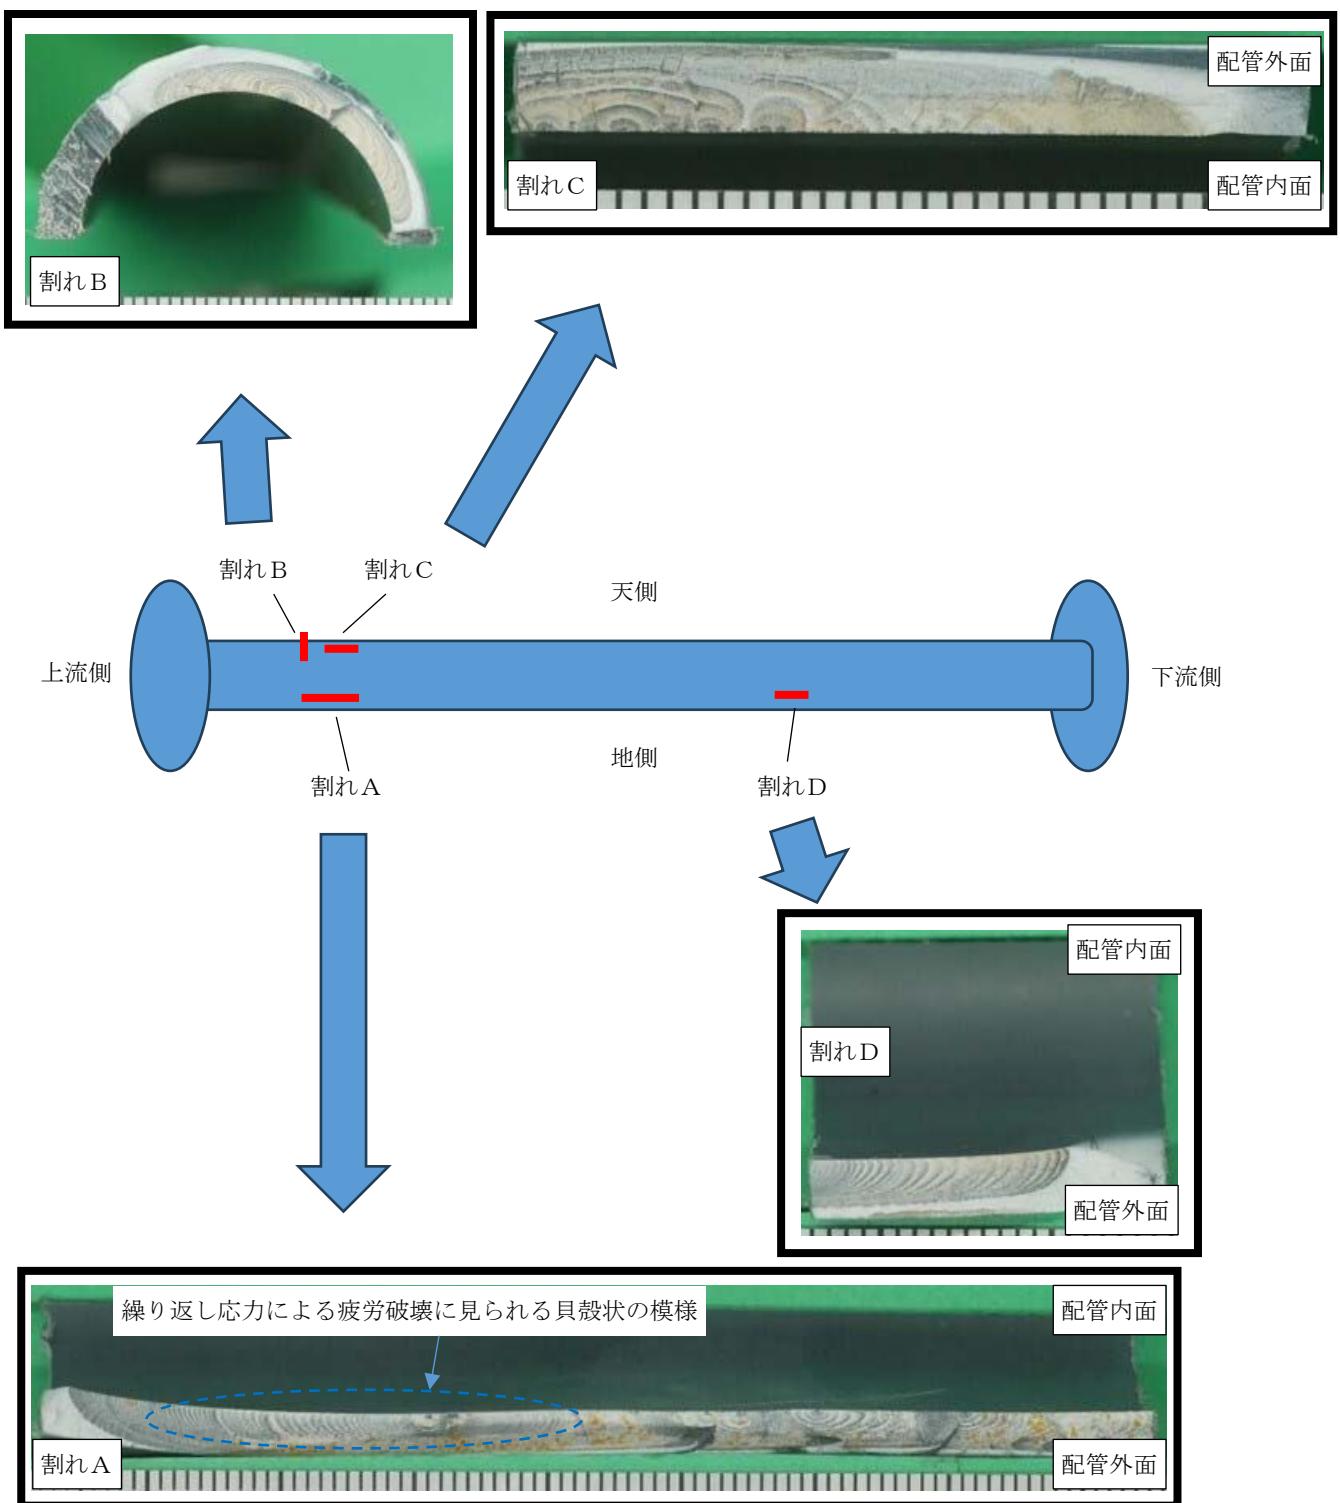
破面調査結果

内面調査にて確認された割れA、B、C、Dの4箇所の破面を拡大観察した結果、繰り返し応力により疲労破壊^{※9}を起こした破面に発生する模様を確認した。

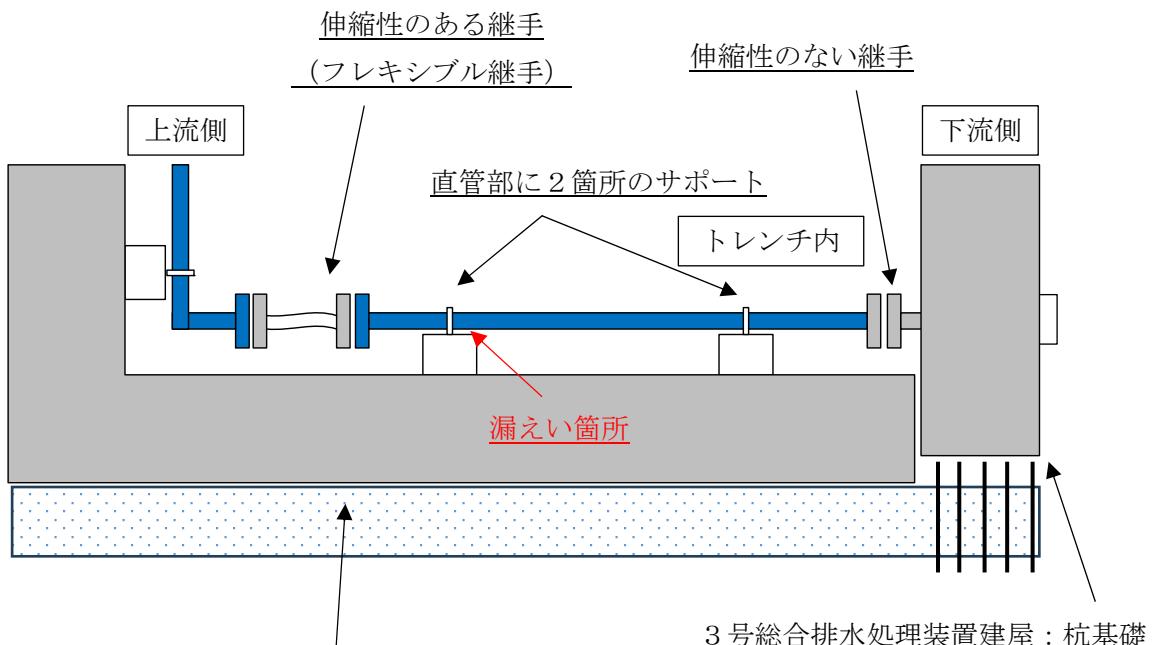
設置状況・周辺環境の調査結果

当該漏えい配管は当該建屋と3号総合排水薬品タンク建屋間をつなぐトレンチ内に設置されており、各建屋は基礎^{※10}形式が異なるため外力を受けた際の建屋の変位に差異があることから、当該漏えい配管は建屋同士の相対変位による外力の影響を受ける環境下であった。トレンチ全体は鋼製の蓋で覆われており、紫外線や雨水が当該漏えい配管と直接接触する環境ではなかった。

3号総合排水処理装置建屋：杭基礎

3号総合排水薬品タンク建屋：直接基礎

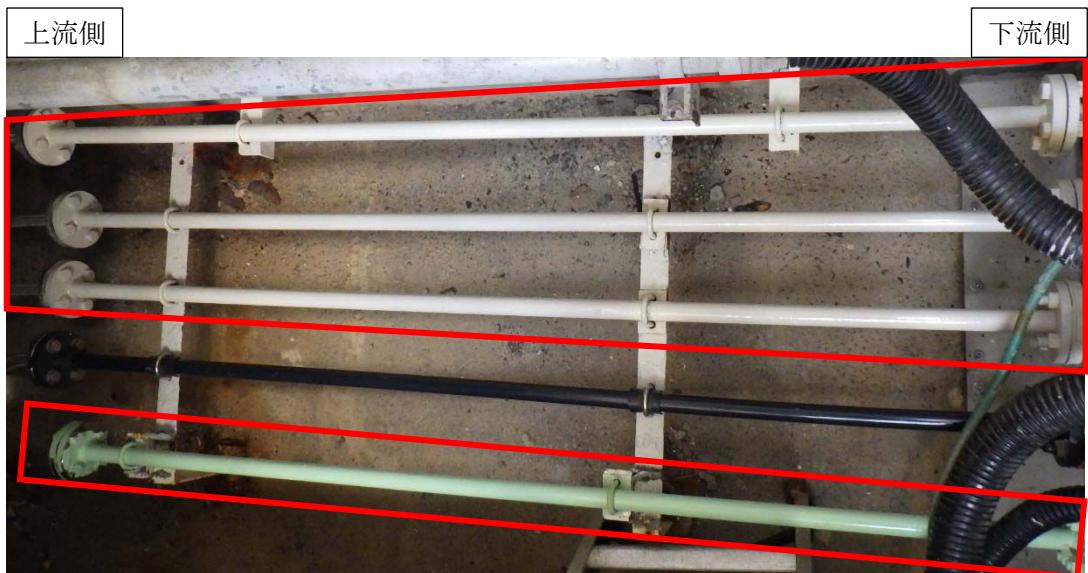
トレンチ内配管の状況

また、トレンチ内には、当該配管の他に4本の配管が設置されているが、いずれもHIVP管よりも外力への耐性に優れる炭素鋼钢管またはステンレス钢管であり、有意な異常は確認されなかった。

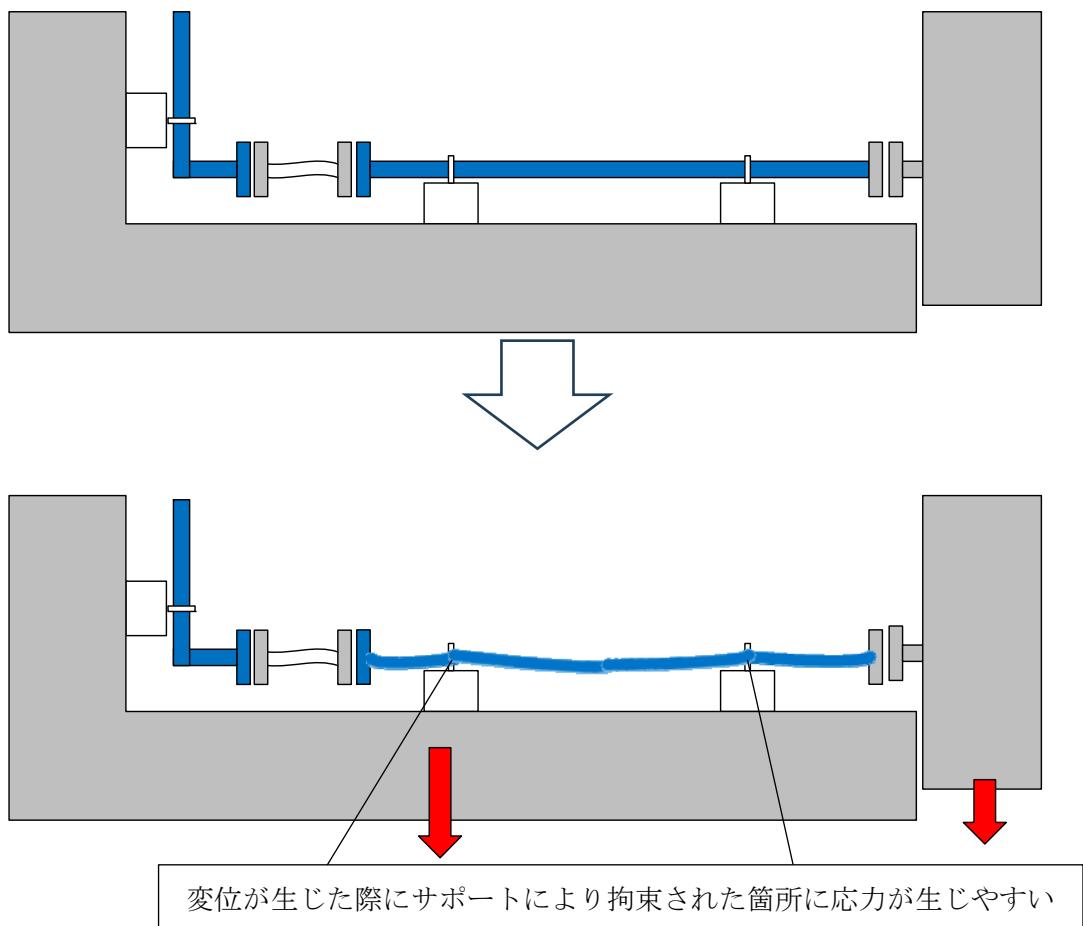
推定メカニズム

隣接する建屋をつなぐトレンチ内に設置された HIVP 管が、建屋同士の相対変位による外力の影響を受け、当該漏えい配管を支持する配管サポートにより拘束された配管直管部に繰り返し応力が作用し、微小な亀裂が発生後、徐々に成長することで割れが進展し貫通する疲労破壊が発生し、漏えいに至ったものと推定した。

- ・建屋同士の相対変位により配管が外力を受ける
