伊方発電所 3 号機
主蒸気配管の空気抜き配管からの水漏れについて

令和 8 年 3 月

四国電力株式会社

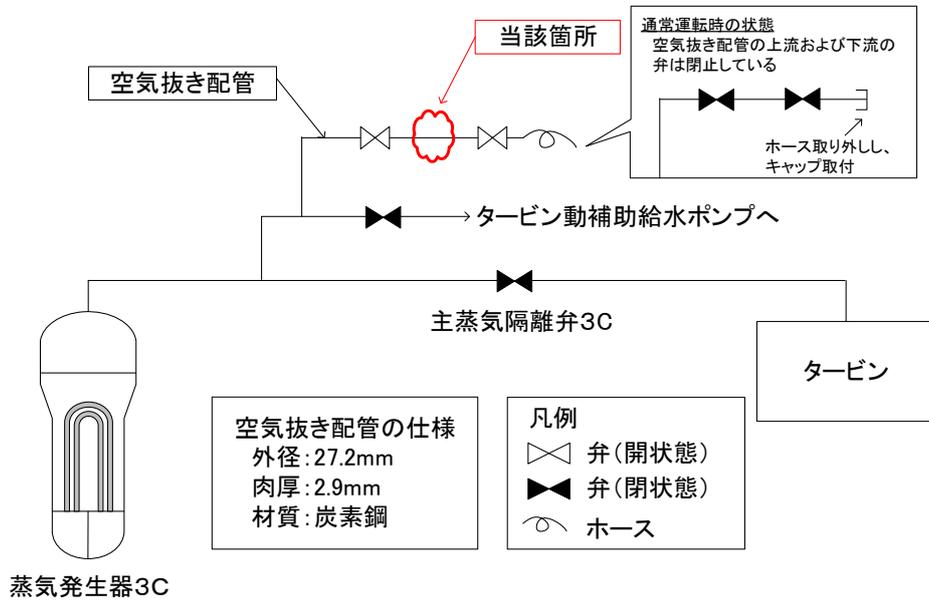
概略図(事象発生時)

伊方発電所3号機は第18回定期事業者検査（以下、「定検」という。）の作業のため主蒸気配管^{※1}の水張りを実施していたところ、12月19日12時10分、主蒸気配管の空気抜き配管（以下、「当該配管」という。）から約4リットルの水が漏れていることを確認した。その後、漏れ箇所の上流にある弁の閉止を行い、水漏れは停止した。

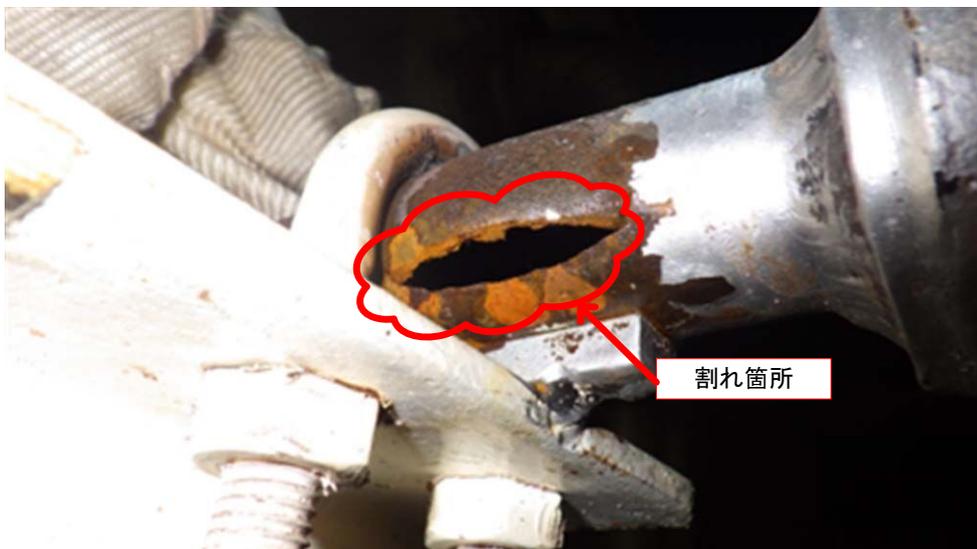
事象発生時の状況

その後、保守員が保温材を取り外した後、状況を確認したところ、当該配管の割れを確認したことから、同日13時10分、詳細な点検が必要と判断した。

主蒸気配管の水張り時において、当該配管の保温材の隙間より、水が漏れていることを確認した。その後、保温材を取り外すと当該配管に割れを確認した。

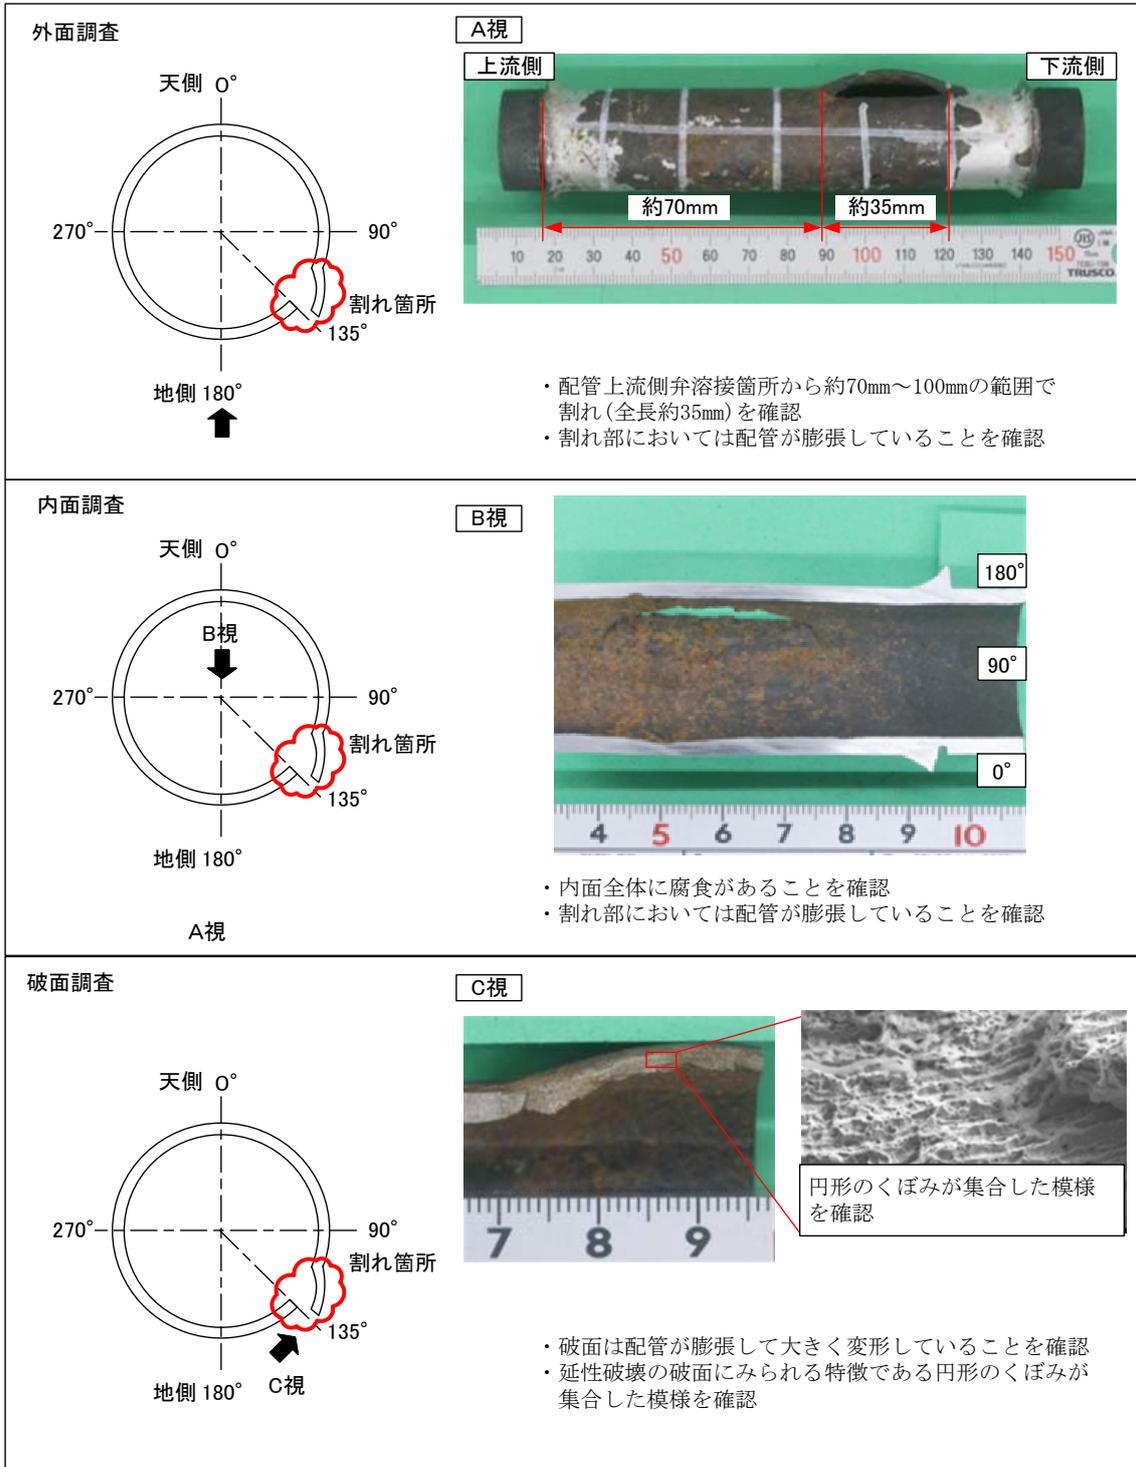
伊方発電所 3号機 主蒸気配管の空気抜き配管 金属調査結果

当該配管の外面を観察した結果、配管天側約 135° 方向に約 35mm の割れを確認した。また、当該配管の割れ部においては配管が膨張により変形していることを確認した。なお、外面の有意な減肉や傷は見られなかった。

当該配管の内面を観察した結果、内面全体に腐食を確認したが、有意な減肉や傷は見られなかった。また、当該配管の割れ部においては配管が膨張により変形していることを確認した。

当該配管の割れ部の破面を観察した結果、延性破壊^{※2}を起こした破面に発生する模様を確認した。

調査の結果、当該配管は割れ部を中心に配管が膨張により変形しており、破面観察により延性破壊の形跡を確認したこと、また、主蒸気配管の水抜き時に使用する手順において、空気抜き配管の水抜きが明確化されておらず配管内部が満水状態であったことから、当該配管に高温の蒸気を通気する主蒸気配管の熱が伝わることで当該配管内の内包水が加熱により膨張し、当該配管内部の圧力が上昇したことで割れに至ったものと推定した。
