## 伊方発電所第 2 号機

### 炉内核計装装置シングル案内管 に関する調査状況について

(平成 1 3 年 9 月 1 7 日現在)

平成 1 3 年 9 月  
四国電力株式会社

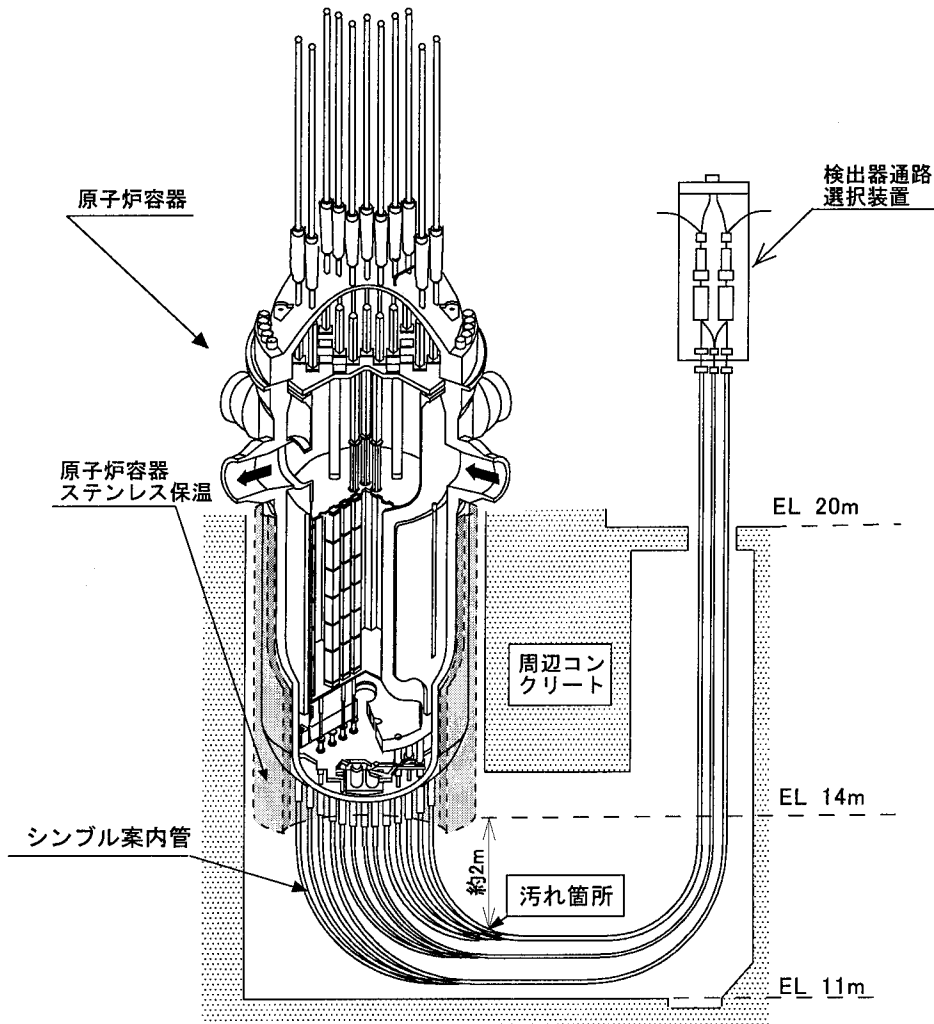
### シンプル案内管汚れ箇所概要図

シンプル案内管の外観調査を実施した結果、5本のシンプル案内管（アドレスA-8、B-6、C-3、D-5、G-2）にさび状の汚れが認められ、

その位置は原子炉容器とコンクリート壁のすき間の原子炉容器ステンレス保温下端から約2 m直下付近の周囲約1 mの範囲であった。

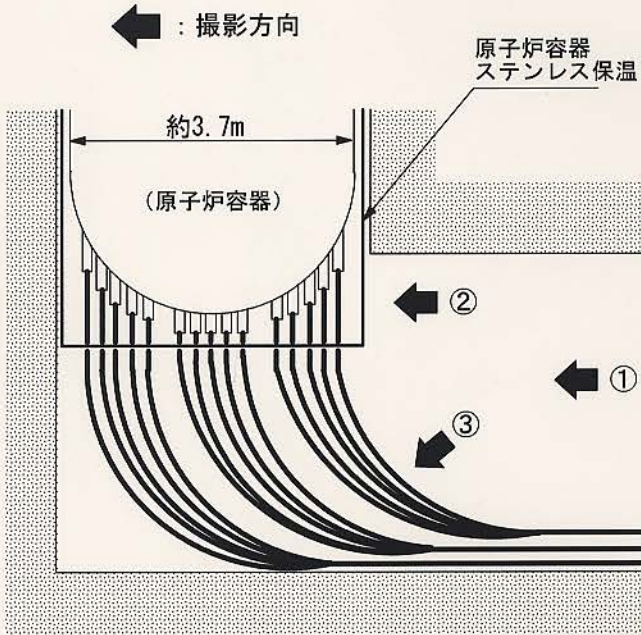
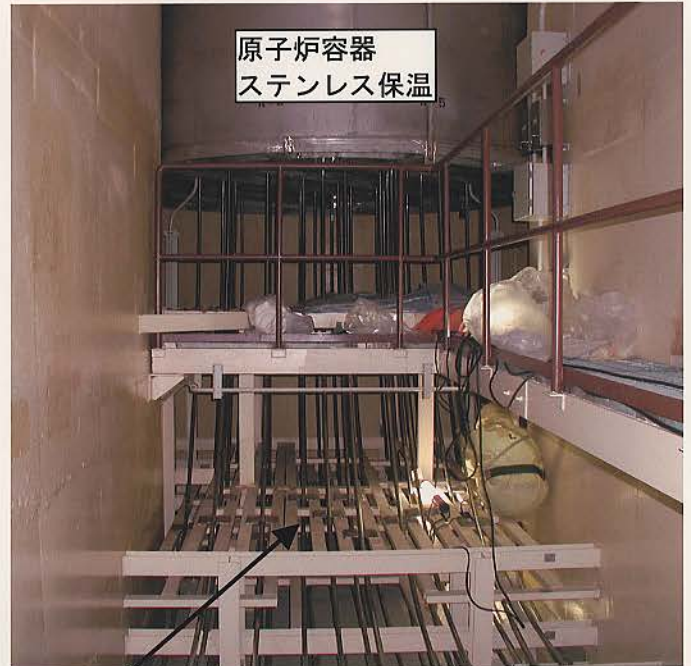
シンプル案内管 汚れ付着状況①

さび状の汚れは赤褐色を呈し、案内管サポート部が特に汚れており、当該シンプル案内管、直下の塗装したコンクリート床及び塗装した周辺コンクリートにも、点状に飛び散ったような赤褐色のさび状の汚れが乾いて付着していた。

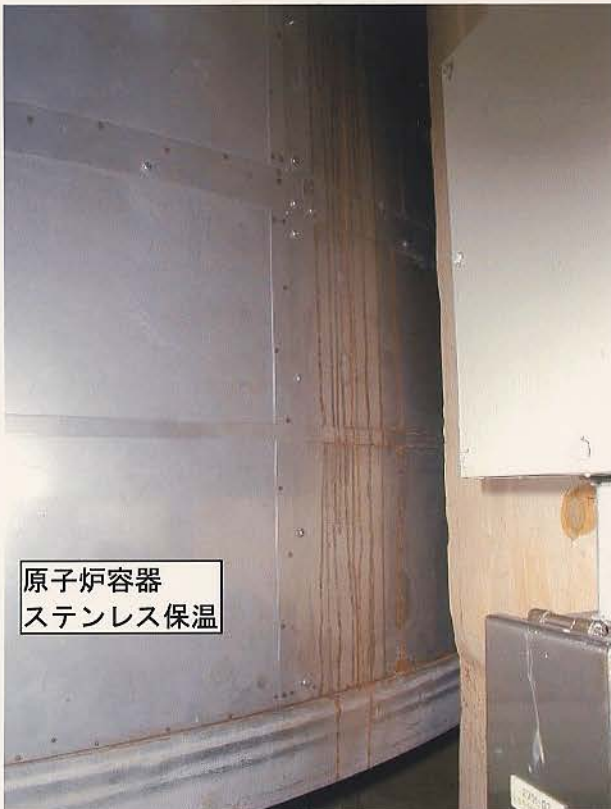
汚れ付着状況②

また、当該部の上部に位置する原子炉容器ステンレス保温下部の外表面及びそれに対面するコンクリート壁にも、液体が垂れたような赤褐色のさび状の汚れが乾いて付着していた。

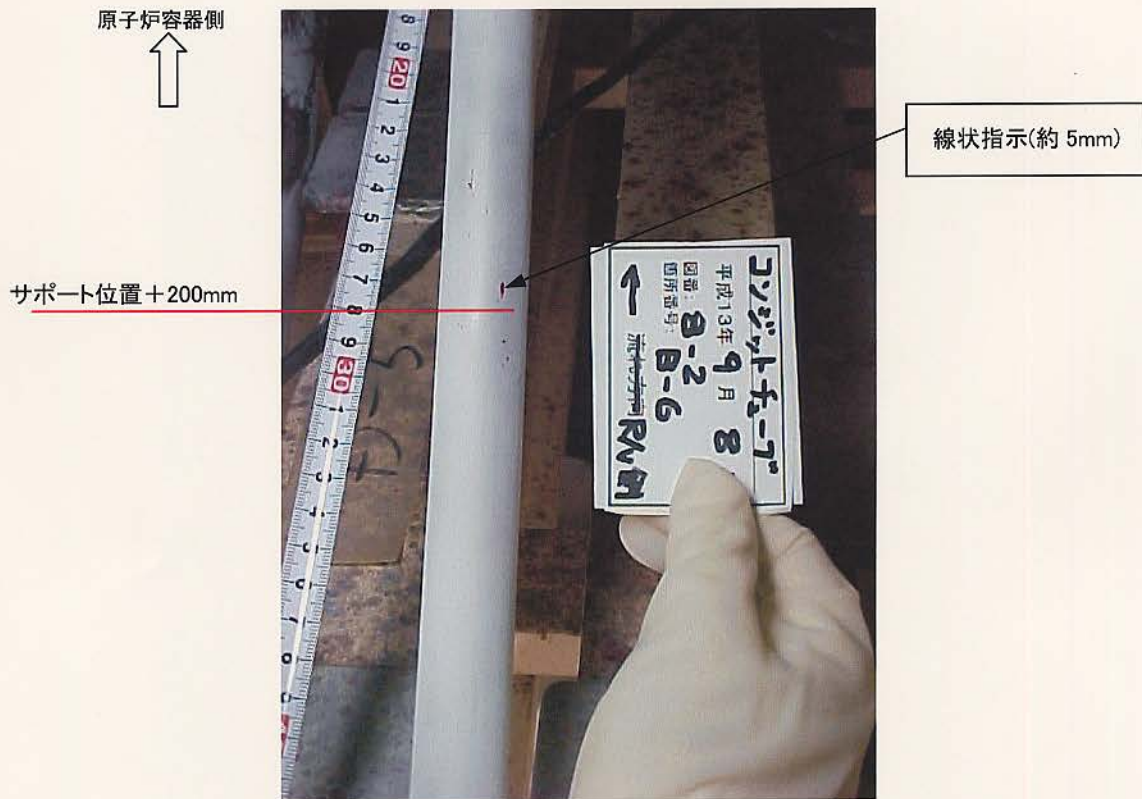
シンプル案内管(B-6)

当該 5 本のシンプル案内管外表面の汚れ部について、汚れ部を手入れした後、液体浸透探傷検査を実施した結果、2 本（アドレス B-6、C-3）のシンプル案内管サポート付近の周囲約 1 m の範囲に、微細なものを含め 145 箇所の子状及び線状指示が確認された。

そのうち、最大のもは、アドレス B-6 で約 1.1 mm、アドレス C-3 で約 1.6 mm の線状指示であった。

その後、表面マイクロ観察（スンプ法）を実施するため、シンプル案内管の表面仕上げを行った後に、再度、液体浸透探傷検査を実施した結果、アドレス B-6 の 1 箇所のかすかな指示を残し、他の欠陥指示はすべて消えており、非常に浅いものであった。

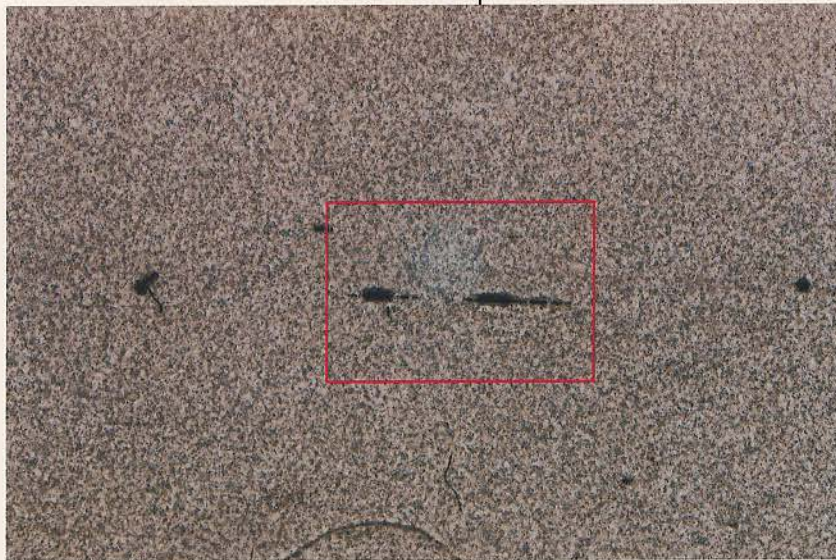
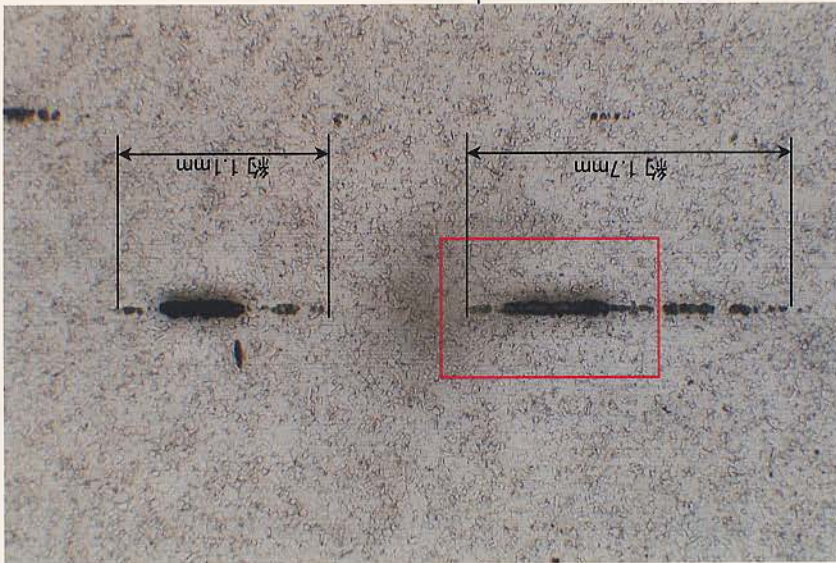
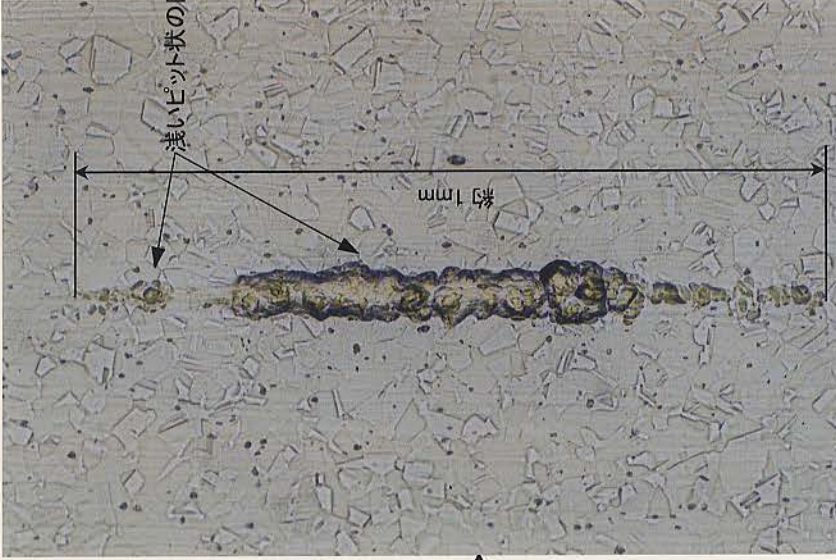
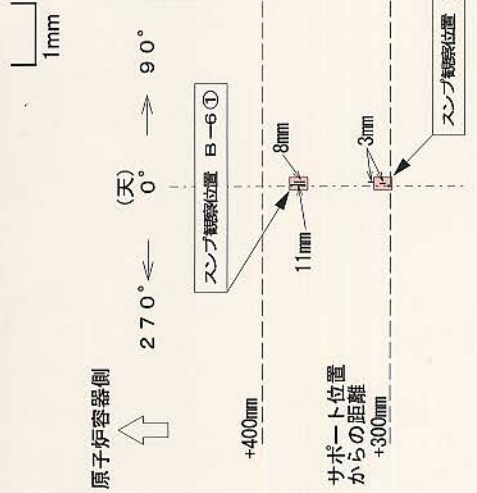
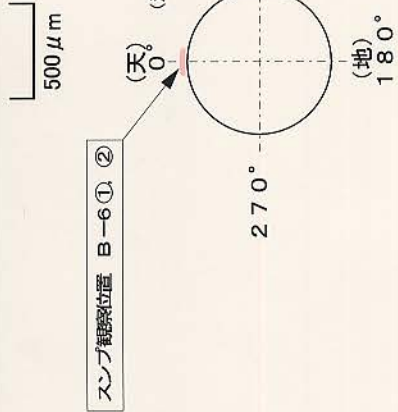
# シンブル案内管のスンプ法による表面ミクロ観察結果 (B-6①)

液体浸透探傷検査において認められた、アドレスB-6の最大指示部及びその近傍、並びにアドレスC-3の最大指示部について、スンプ法による表面マイクロ観察を実施した結果、いずれも腐食によるピット状の凹みが確認され、凹みの底部には金属組織らしきものが認められた。なお、応力腐食割れの特徴である枝分かれしたひびなどは認められなかった。また、金属組織に異常は認められなかった。

さらに、詳細調査のため、上記3箇所について、再度、シングル案内管の表面仕上げを行い、表面マイクロ観察を実施した結果、ピット状腐食跡はすべて消えた。

- (100倍)
- ・ 指示はいずれも腐食によるピット状の凹みであり、凹みの底部には金属組織らしきものが認められた。
  - ・ 応力腐食割れの特徴である枝分かれしたひびなどは認められなかった。
  - ・ 金属組織に異常は認められなかった。

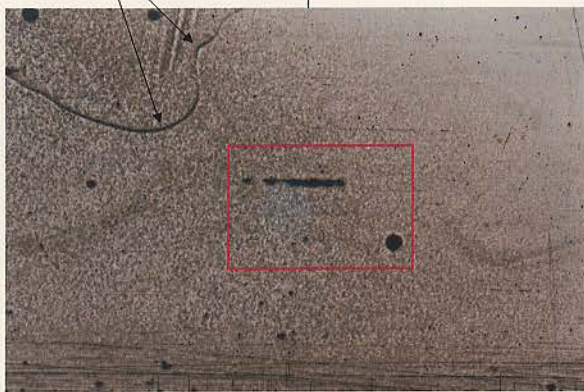
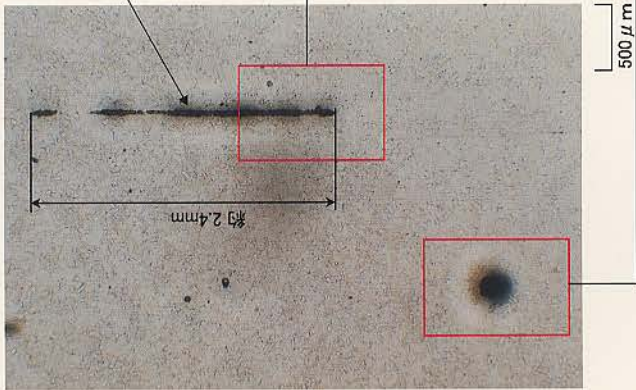
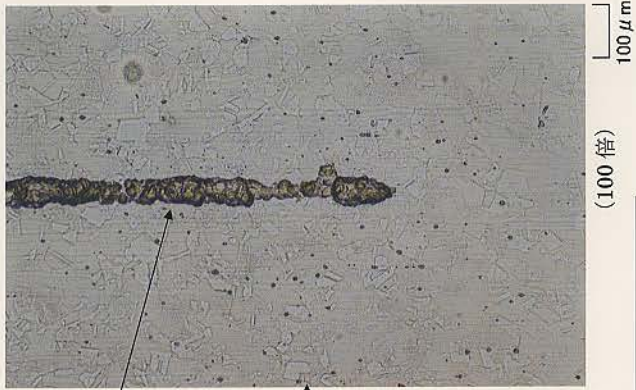
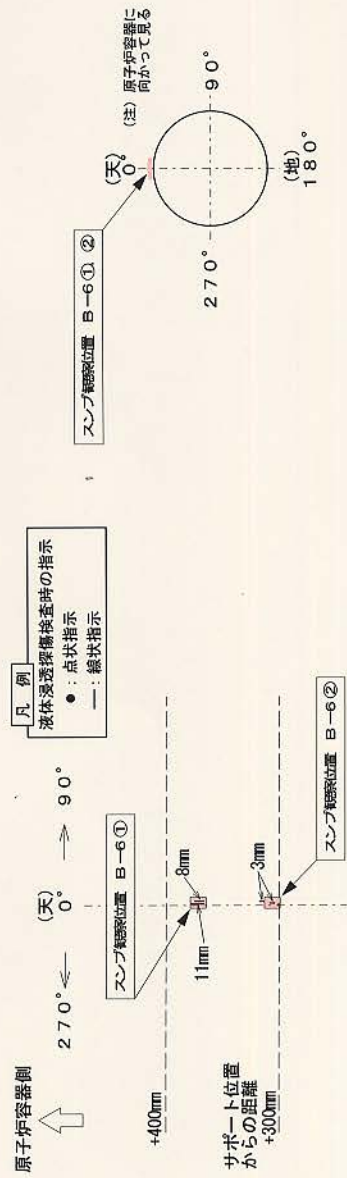
## シングル案内管のスンプ法による表面ミクロ観察結果(B-6②)

・ 指示はいずれも腐食によるピット状の凹みであり、凹みの底部には金属組織らしきものが認められた。

・ 応力腐食割れの特徴である枝分かれしたひびびなどは認められなかった。

・ 金属組織に異常は認められなかった。

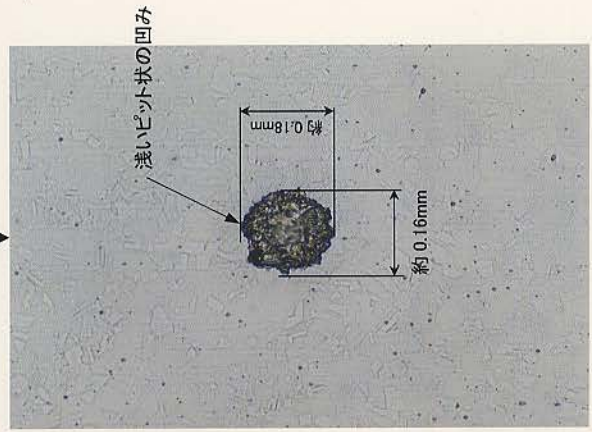
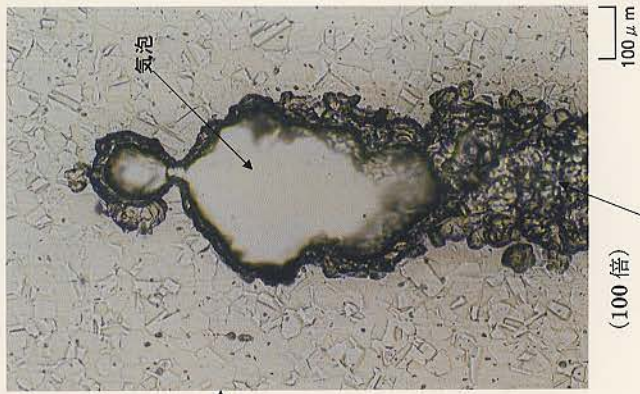
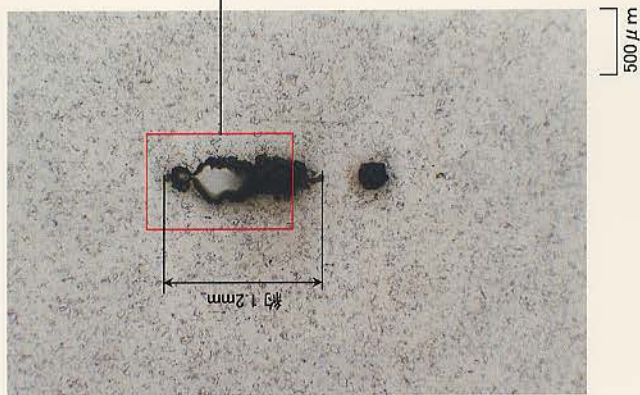
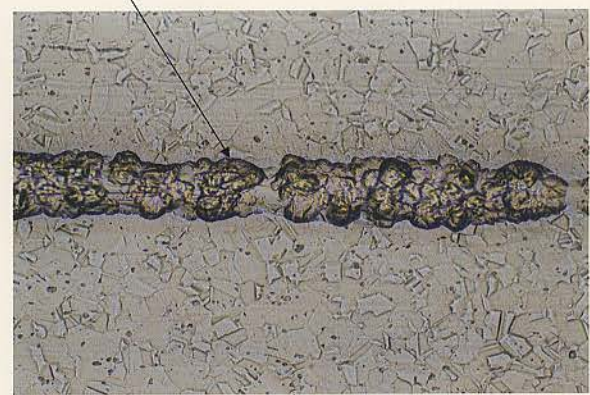
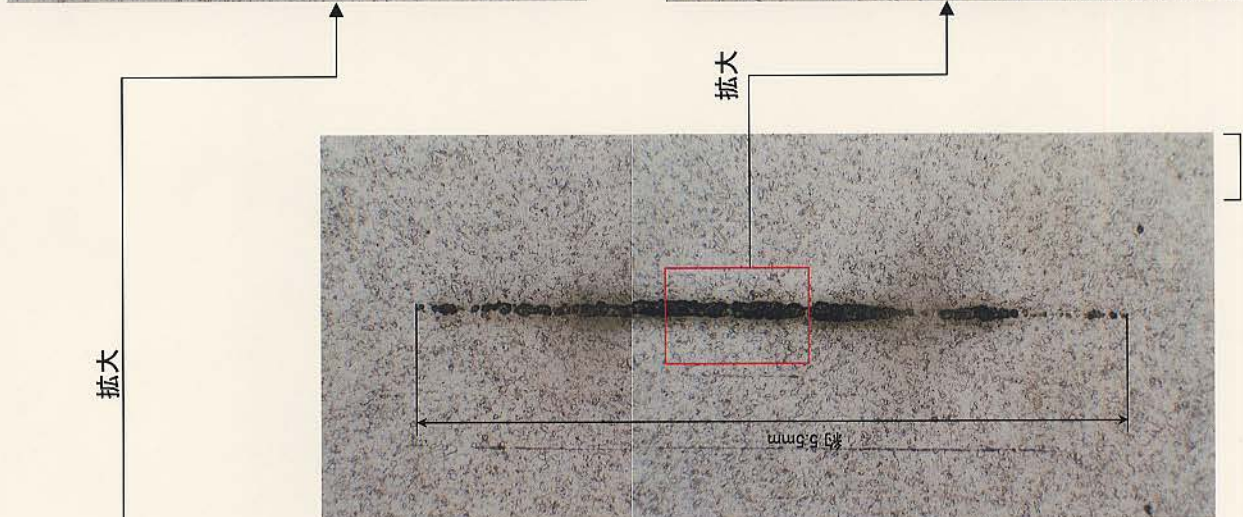
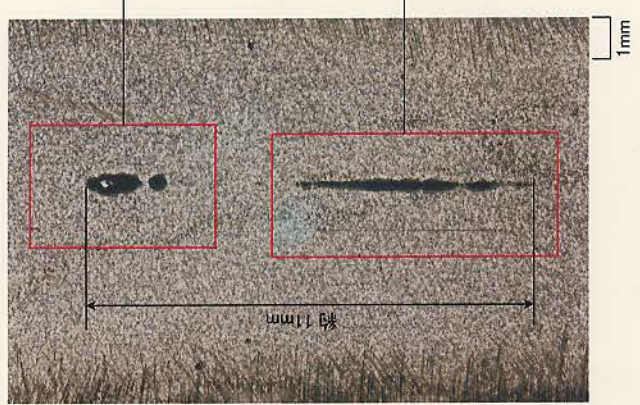
シンブル案内管のスンプ法による表面マイクロ観察結果(C-3)

浅いピット状の凹み

- ・ 指示はいずれも腐食によるピット状の凹みであり、凹みの底部には金属組織らしきものが認められた。
- ・ 応力腐食割れの特徴である枝分かれしたひびなどは認められなかった。
- ・ 金属組織に異常は認められなかった。

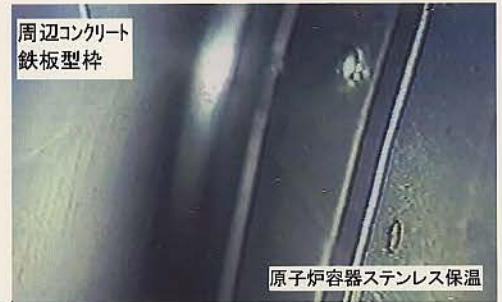
円筒形異物上方の状況

また、さび状の汚れの垂れ跡は、原子炉容器ステンレス保温及び対面する周辺コンクリート壁のいずれの表面も、この異物まで続いていたが、それより上方には認められなかった。

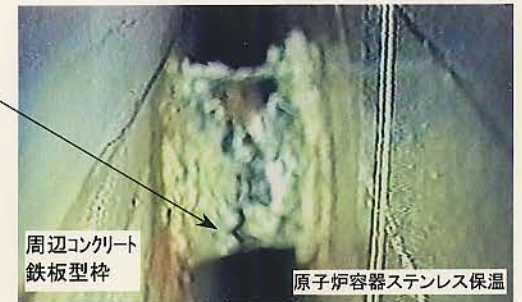
円筒形異物付着状況

小型TVカメラによりさび状汚れの垂れ跡に沿って上方に向かって調査した結果、原子炉容器ステンレス保温下端から約4.9mの位置で白色を呈した円筒形異物を確認した。

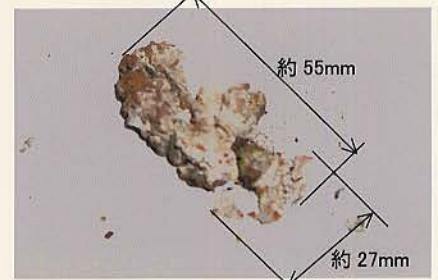
落下した固形物の状況

なお、本調査中、黒色が部分的に混じった白色の固形物（大きさ：約55mm×27mm）が落下してきた。

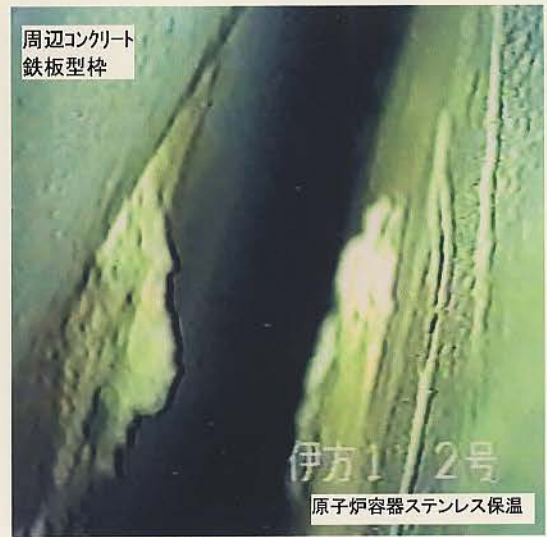
円筒形異物落下後の状況

円筒形異物及び付近の白色付着物回収後、原子炉容器ステンレス保温と、対面する周辺コンクリート壁の当該箇所について小型TVカメラにより調査した結果、貫通穴はなく、若干の白色付着物が認められた。

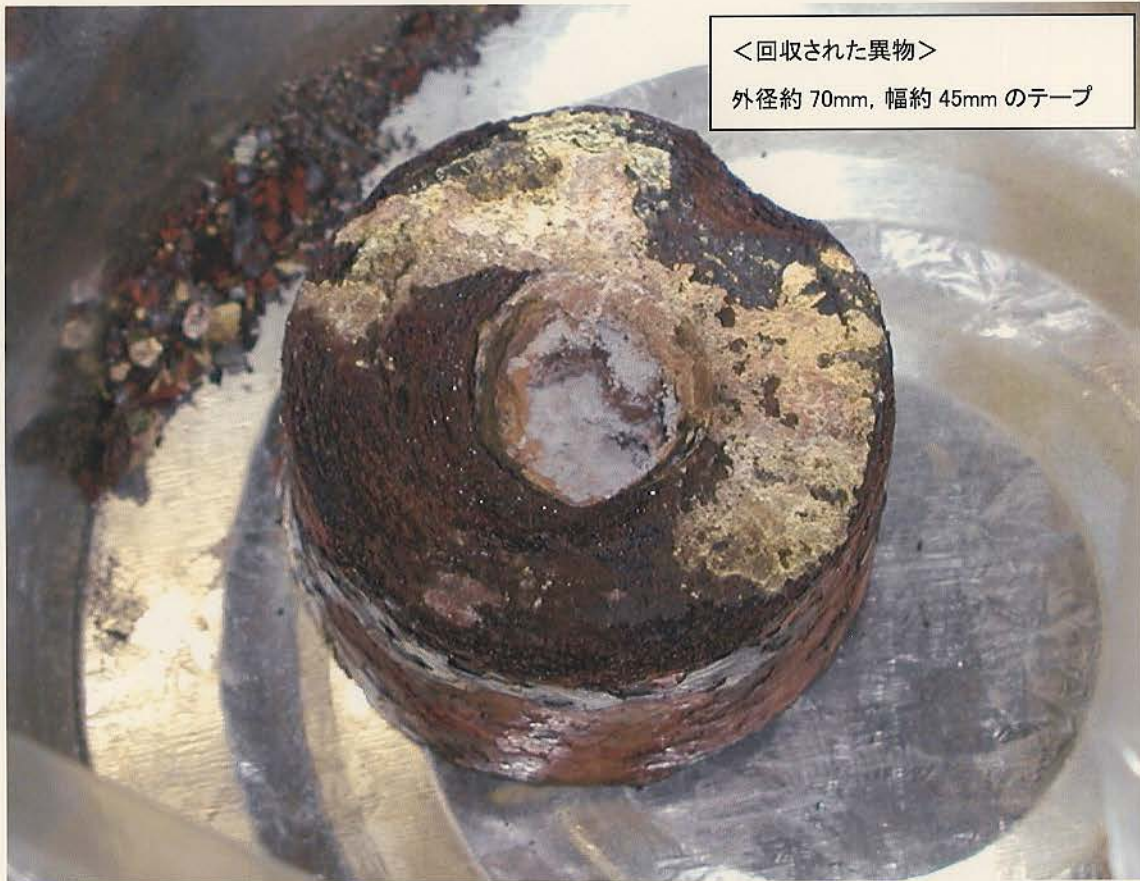
<回収された異物>

円筒形異物は、外径約70mm、幅約45mm、重さ約160gの1巻のテープであり、表面線量当量率を測定した結果、約0.35mSv/hであった。全体的に黒褐色を呈しており、部分的に白色の付着物が認められ、側面は同心円状の筋が、また中心部は円筒状の空洞があり、その中にも白色の付着物が認められた。

外径約 70mm, 幅約 45mm のテープ

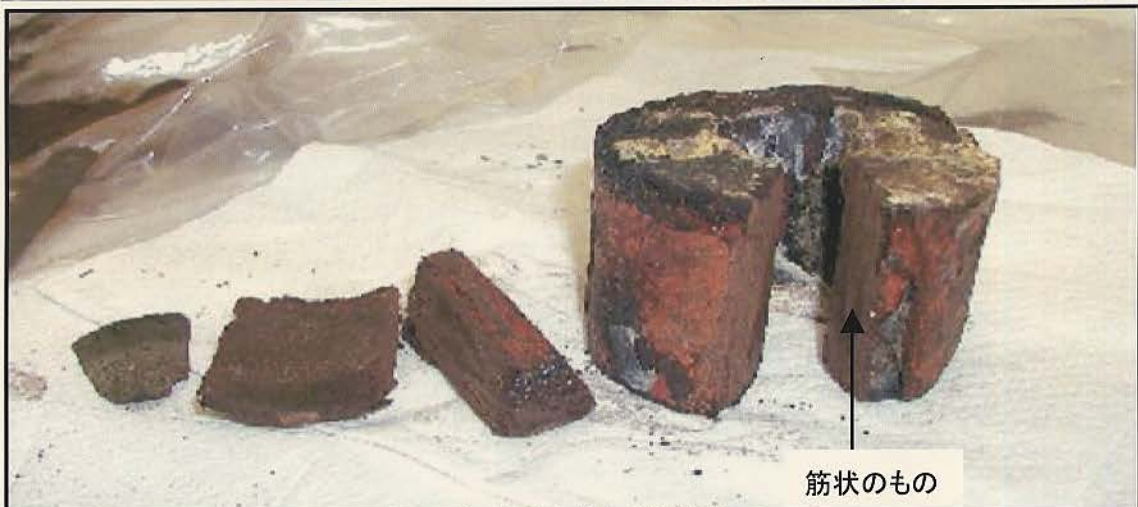
回収された円筒形異物

円筒形異物は硬化しており、切断は糸のこを使用して行った。切断面は、一様に濃い茶褐色で、かすかに筋状のものが認められた。
