伊方発電所第 1 号機  
タービン発電機架台のひび割れに関する  
安全評価結果等について

平成 1 5 年 3 月  
四国電力株式会社

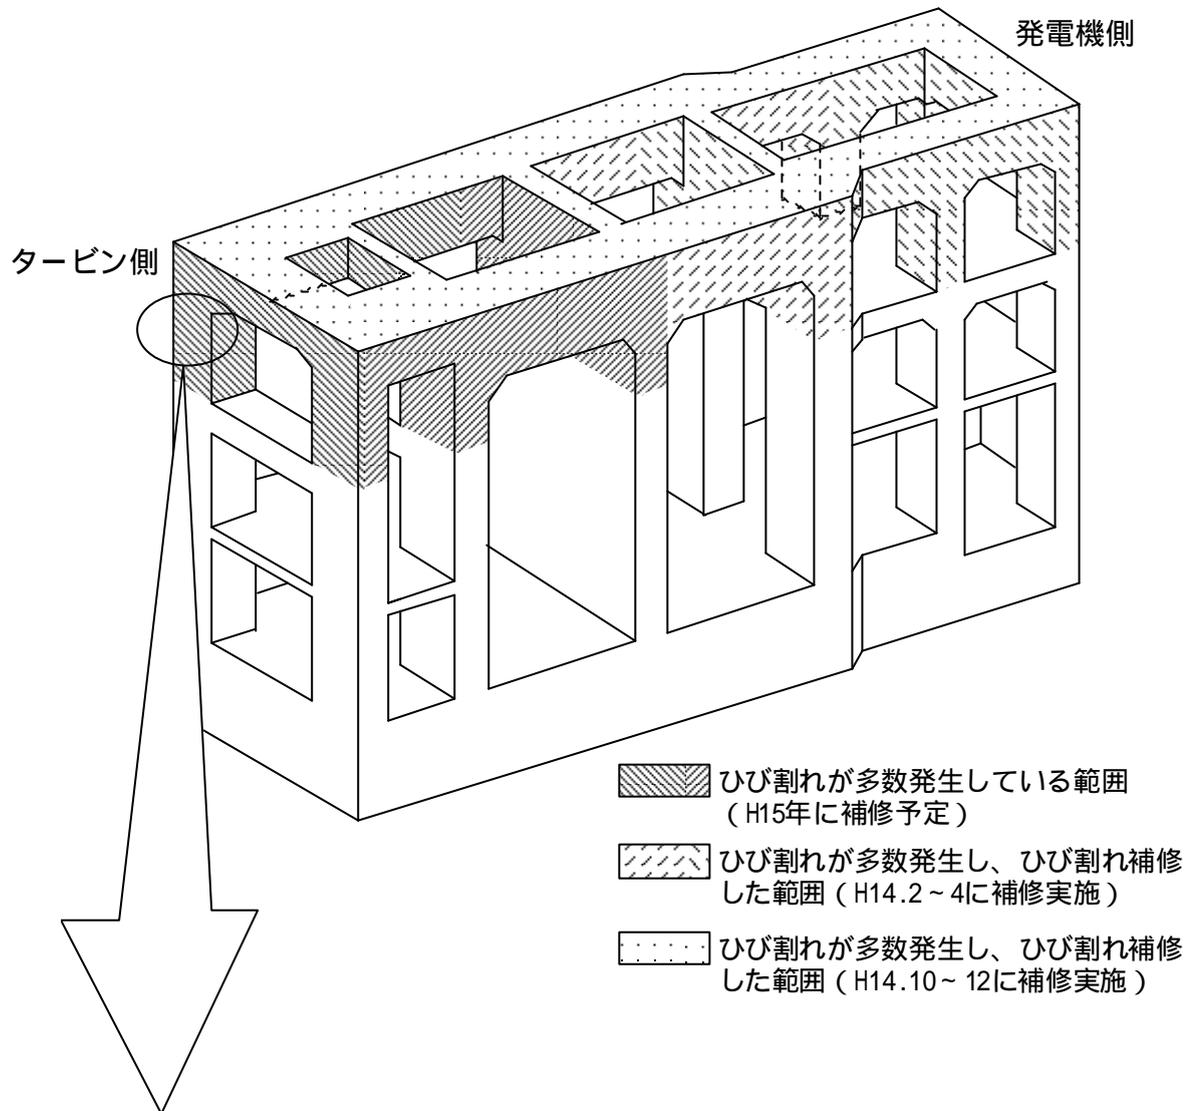
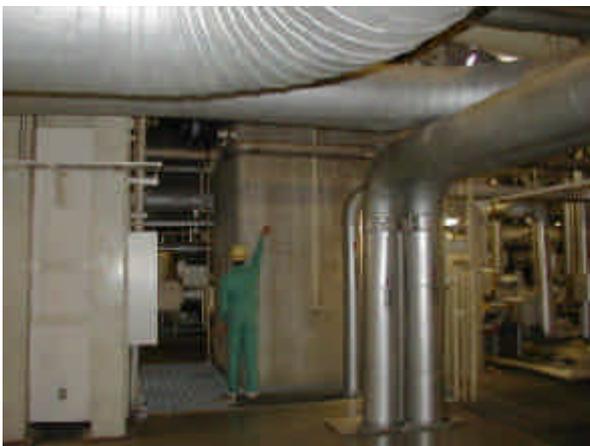
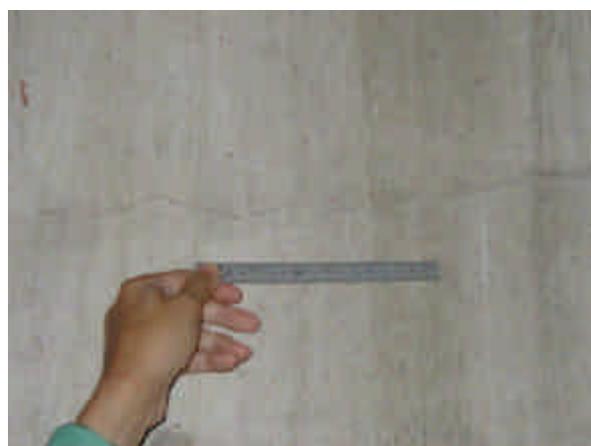
## タービン発電機架台のひび割れの状況

タービン架台のひびはテーブルデッキ部に認められ、その状況は添付資料 - 1 のとおりである。

テーブルデッキ部側面のひびの最大長さは約5 m、最大幅は約3 mmであるが、平成3年頃より新たなひびの発生は僅かであり、また、ひびの大きな進展は特に見られない。

以下の検討結果により、タービン架台のひび割れはアルカリ骨材反応によるコンクリートの劣化であるものと推定された。

- a . 伊方1号機で用いた骨材は、アルカリ骨材反応を起こす可能性を否定できない安山岩であり、また、セメントのアルカリ度も高かったものと推定され、アルカリ骨材反応を起こす因子を有していた。
- b . 架台周辺は、アルカリ骨材反応が促進されやすい高温・高湿度の環境であった。
- c . ひび割れ形状の目視判断の結果、アルカリ骨材反応の特徴とされている亀甲状などのひび割れが認められ、さらにコンクリートコアを分析した結果、アルカリ骨材反応の特徴を示す圧縮強度、静弾性係数の低下及び高温・高湿度条件での膨張が認められるとともに、コア観察により、骨材そのものにひび割れが認められた。

a . 架台の健全性を維持するための補修の実施

- ・水分混入防止 ( 充てん材注入、表面モルタル塗装等 )
- ・反応の抑制 ( 亜硝酸リチウム<sup>( )</sup>の注入等 )

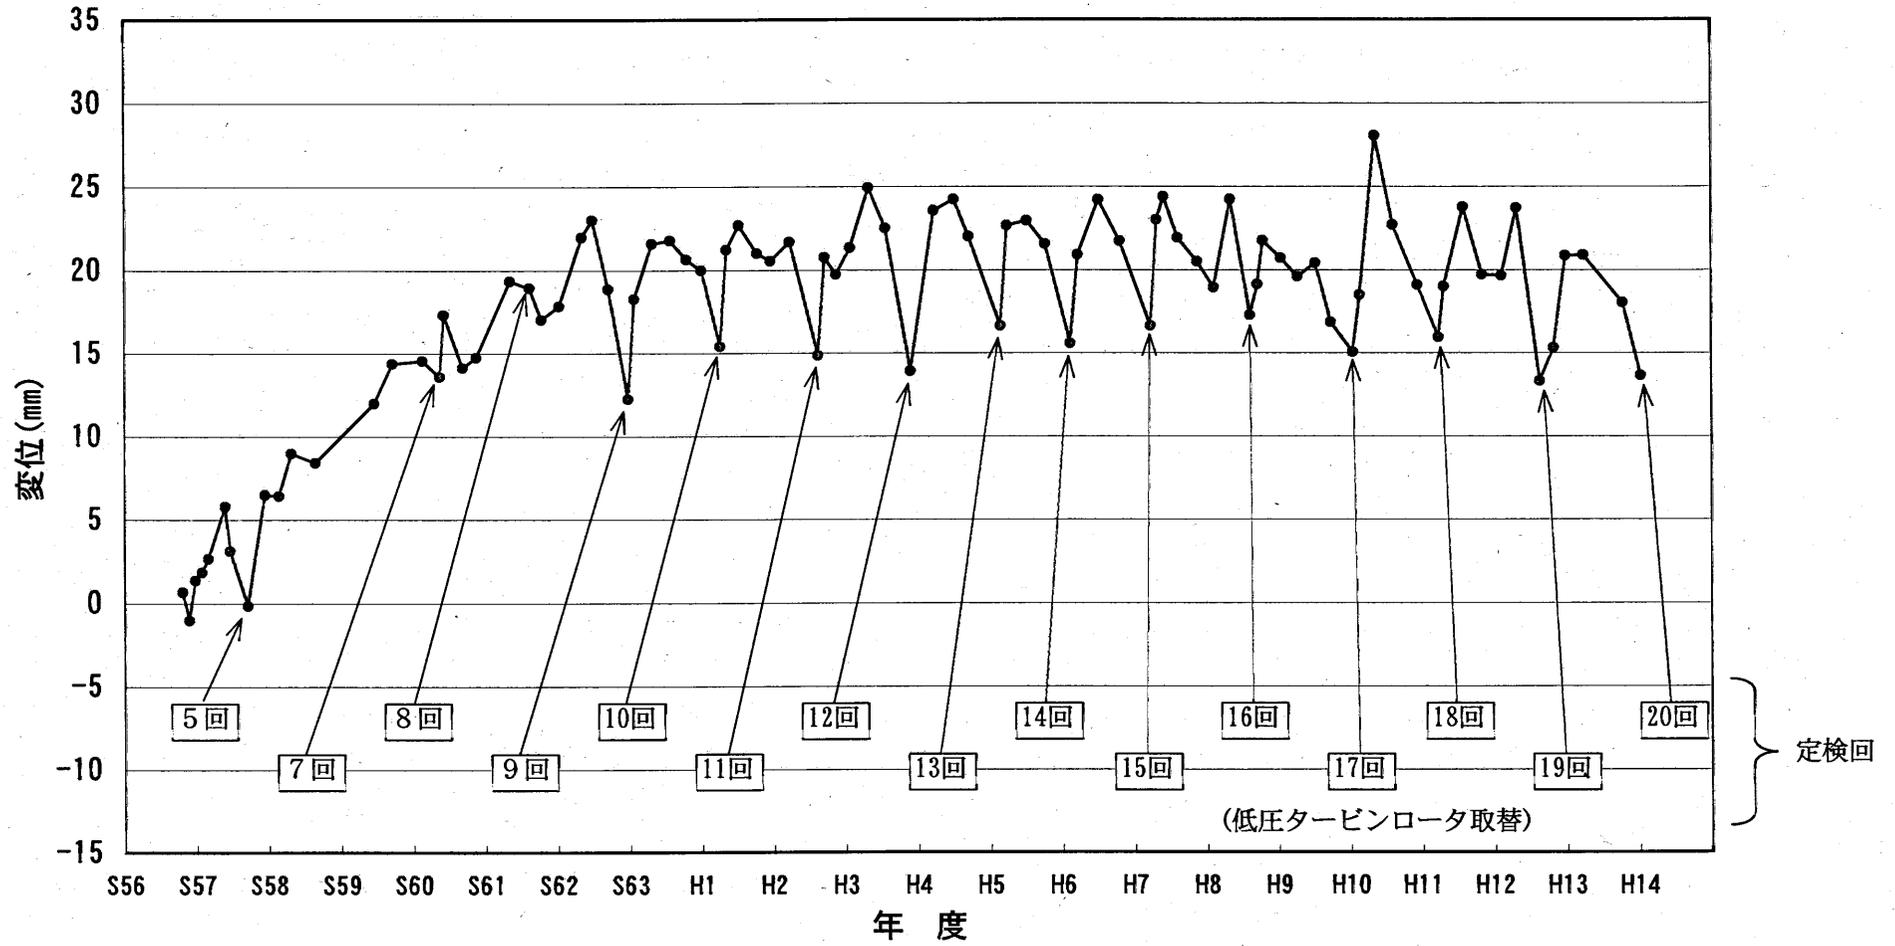
# タービン発電機架台の変位量の推移

さらに、架台変位の経年変化状況は添付資料 - 2 に示すとおり、平成3年頃以降ほぼ収束した状態であると判断できる。

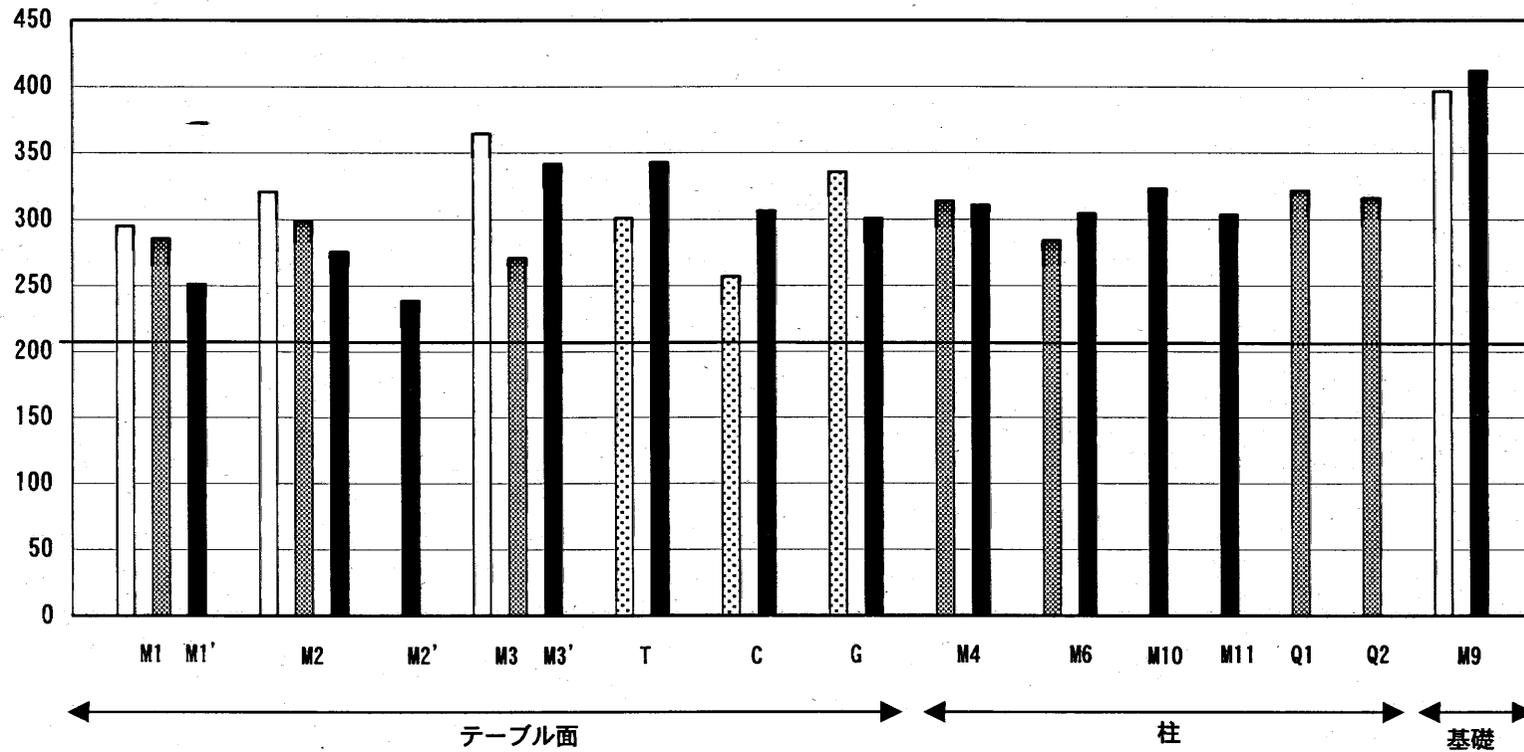
採取コアの圧縮強度

また、タービン架台から採取したコンクリートコアの圧縮強度については、最初に調査を行った昭和61年以降、4回の調査において、いずれも設計基準強度<sup>( )</sup>(210kgf/cm<sup>2</sup>)を上回っている。

設計基準強度  
210kgf/cm<sup>2</sup>

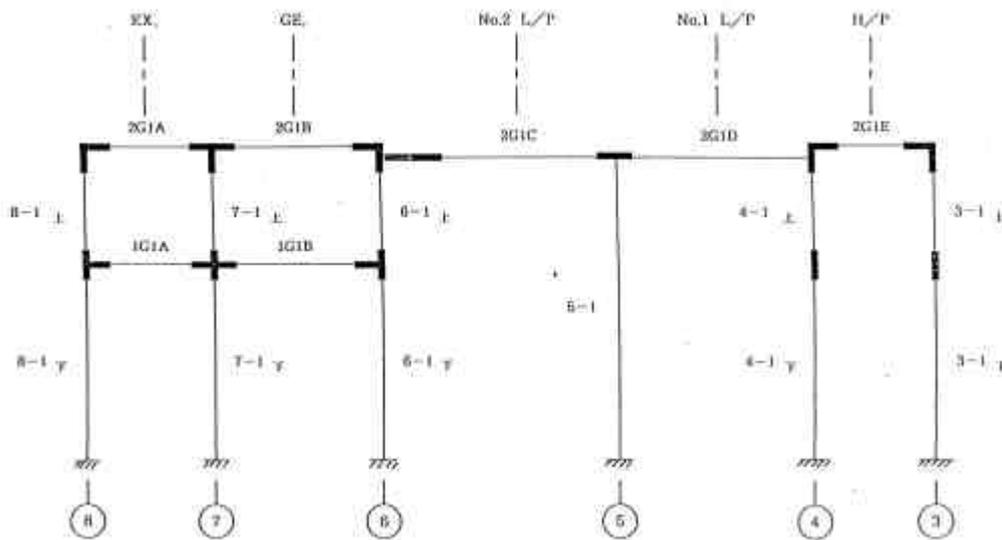
タービン架台の2次元梁モデル図

昭和61年当時の架台の伸び(32.0mm)に対して、柱1箇所許容値を超える箇所が認められ、また、伸びの予想収束値(73.4mm)に対しては、柱や梁の局部に許容値を超える箇所が認められたが、コンクリートコアの試験結果等も踏まえて総合的に評価した結果、架台の伸びが60mm程度であれば健全性は確保できると判断した。

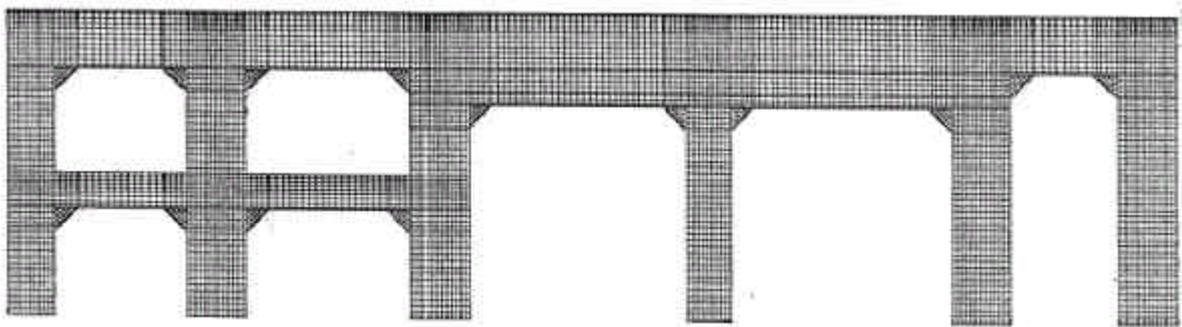
タービン架台の要素分割図 (コンクリート部)

平成 8 年当時の架台の伸び (37.6mm) 及び伸びの予想収束値 (56.0mm) に対して許容値を満足しており、地震時も含め強度上問題ないことを確認し、架台の健全性は確保できると判断した。

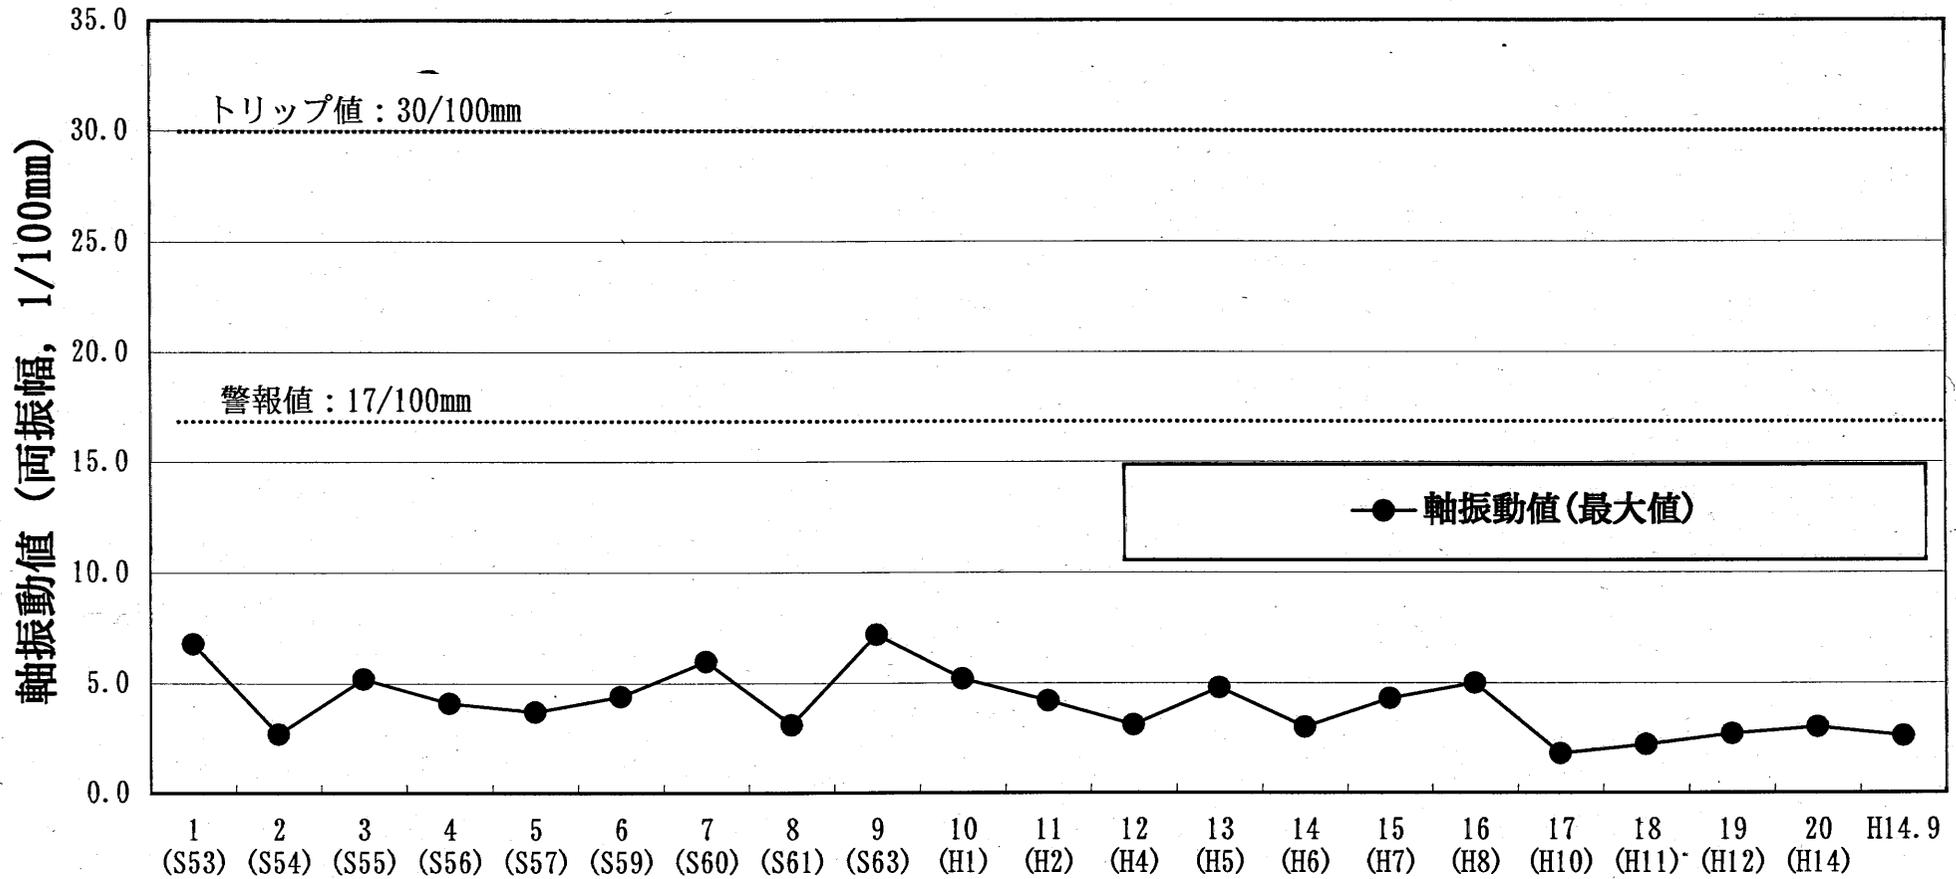
# タービン発電機軸振動の推移

運転開始以降、軸振動値は良好な値で推移しており、平成13年の芸予地震時においても軸振動値は変化せず通常運転状態が維持され、その後もタービン発電機の運転状態に異常は認められていない。

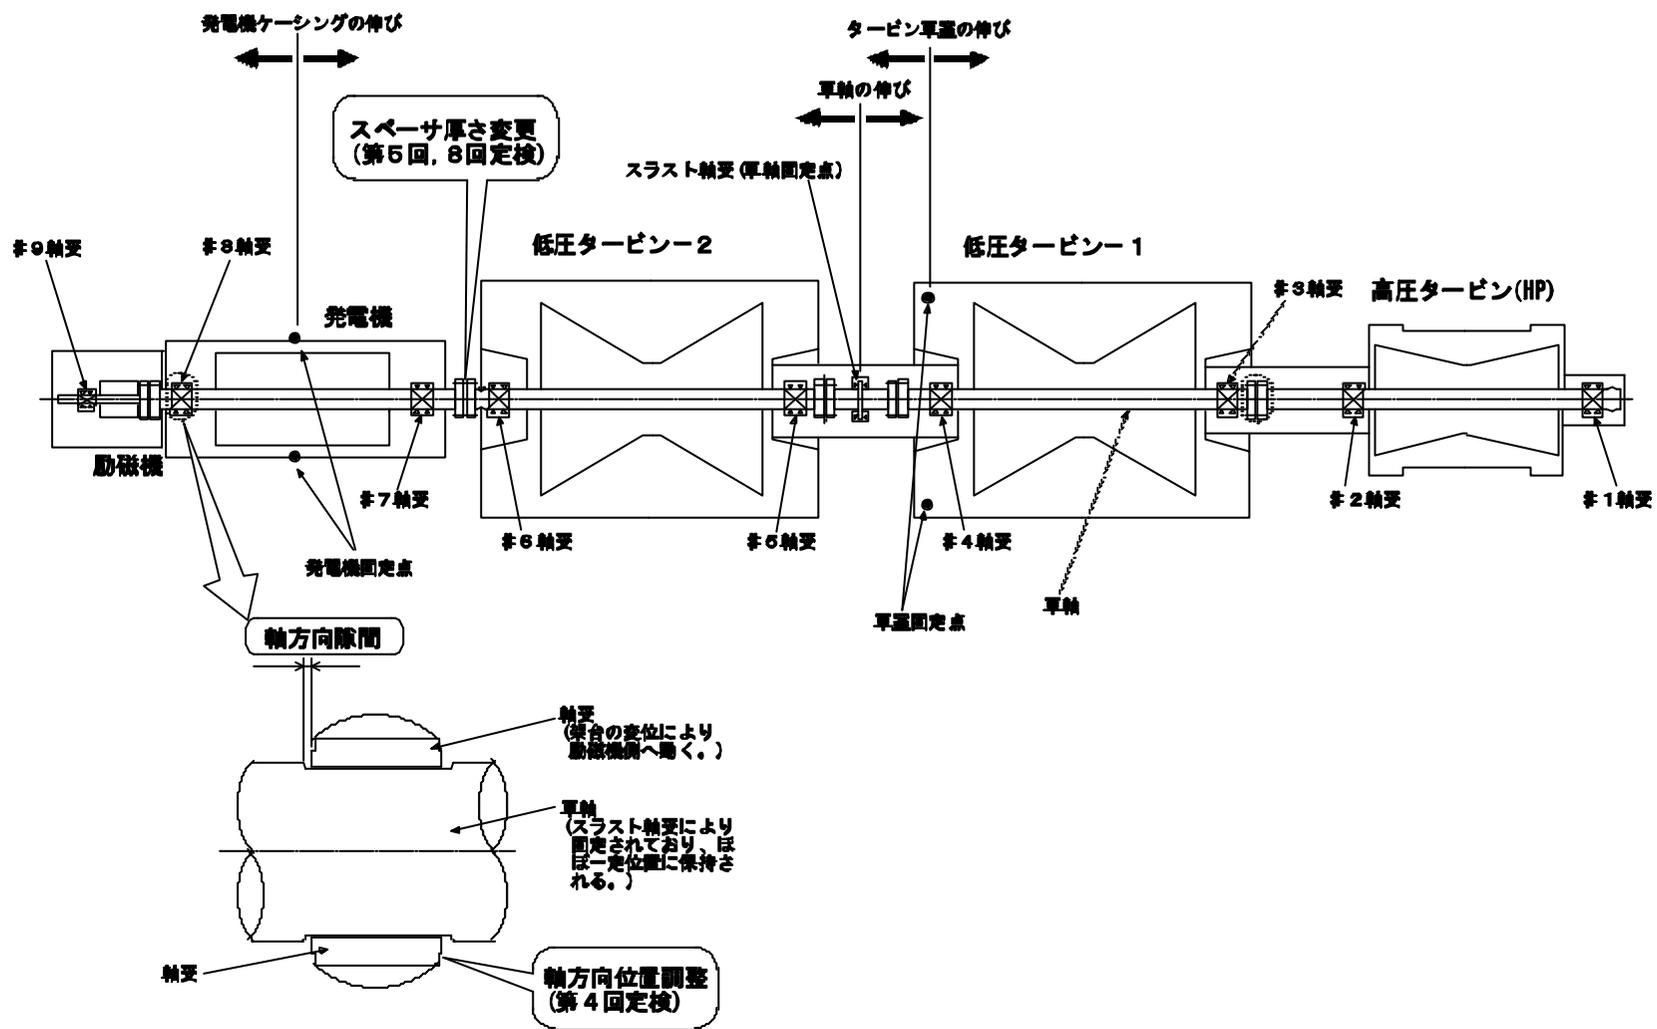
タービン発電機軸方向隙間調整説明図

架台の変形により、発電機軸受の励磁機側隙間が徐々に小さくなってきたためタービンと発電機間の接続部のスペーサを厚くし、軸長さを調整しているが、昭和63年頃 ( 第 9 回定検 ) 以降は軸方向の隙間の測定値も落ち着いており、調整も行っていない。
