伊方発電所第 1 号機  
タービン発電機架台のひび割れに関する  
安全評価結果等について

平成 1 4 年 1 0 月  
四国電力株式会社

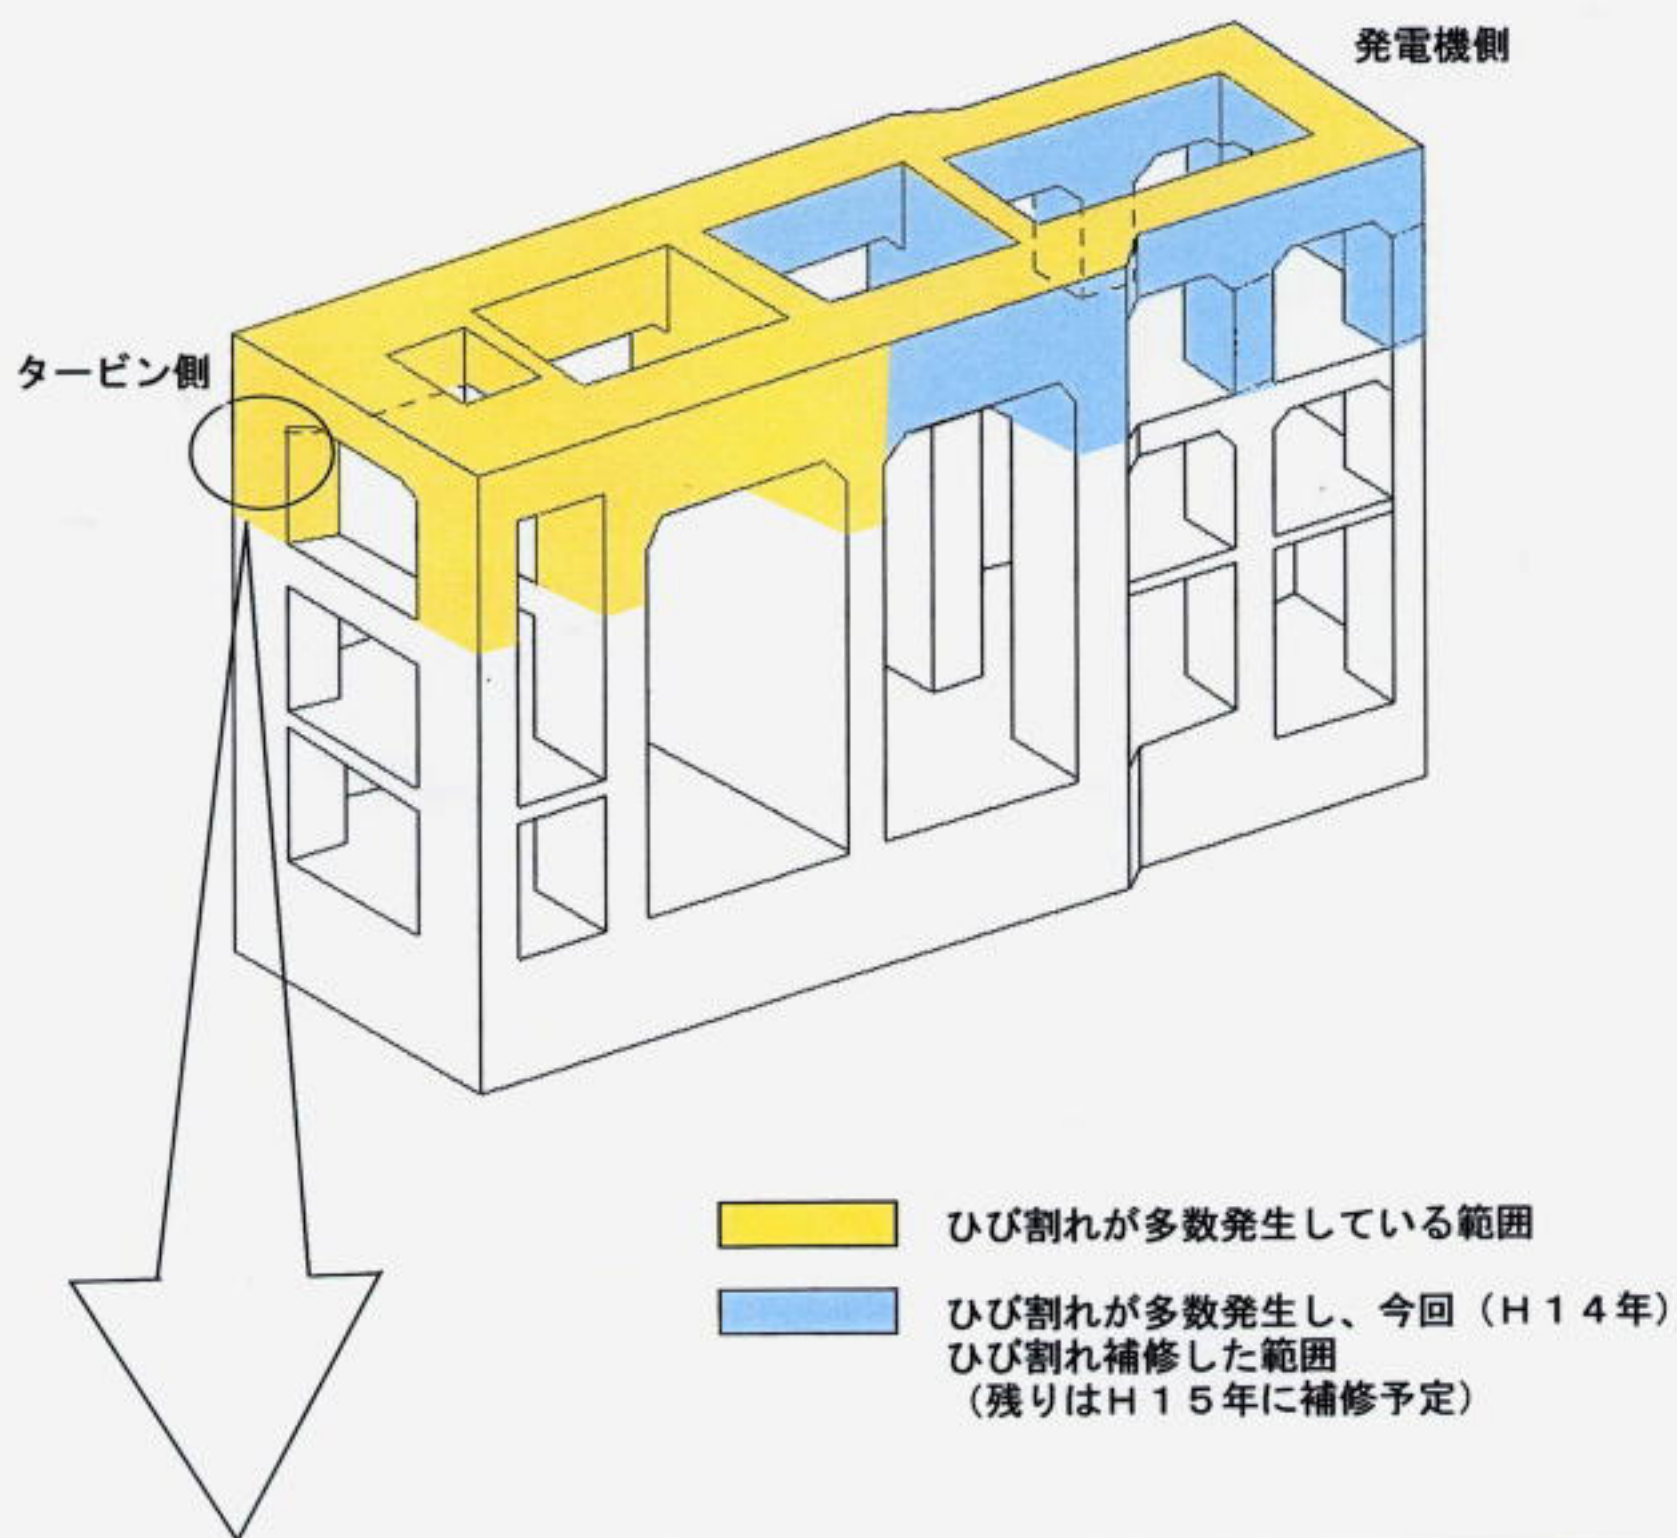
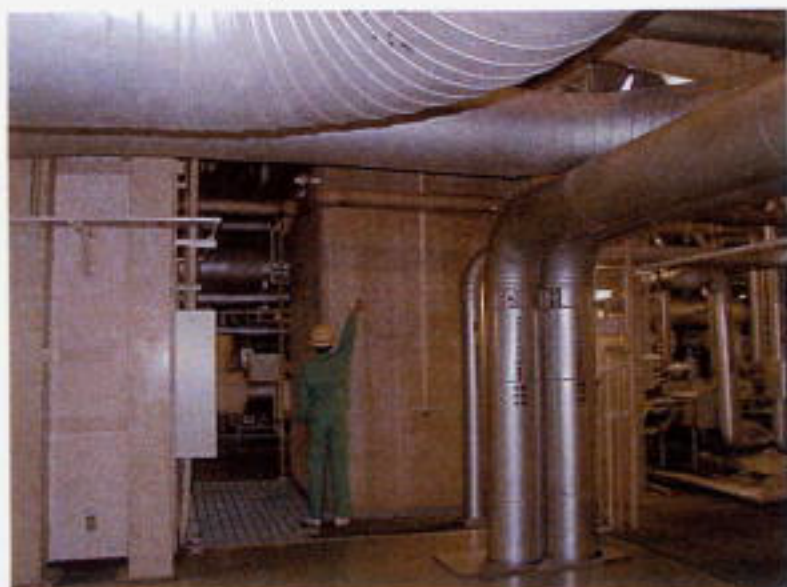
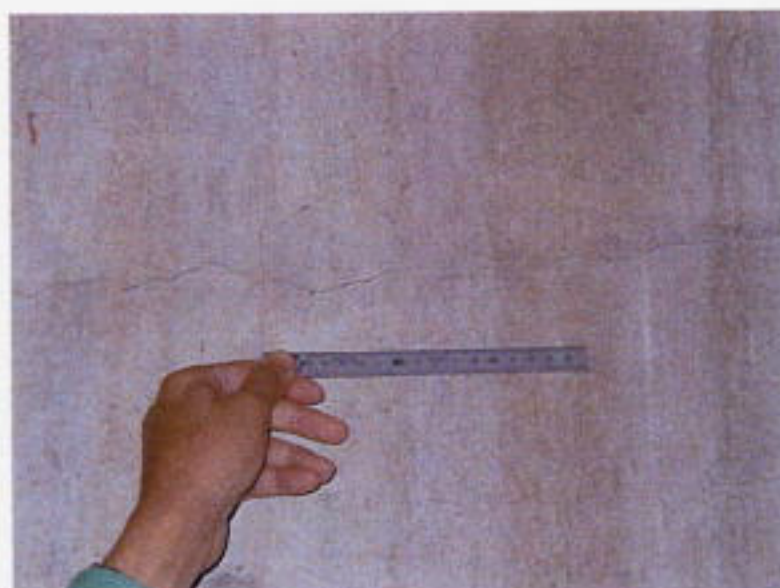
## タービン発電機架台のひび割れの状況

タービン架台のひびはテーブルデッキ部に認められ、その状況は添付資料－1のとおりである。

ひびの最大長さは約5m、最大幅は約3mmであるが、平成3年頃より新たなひびの発生は僅かであり、また、ひびの大きな進展は特に見られない。

以下の検討結果により、タービン架台のひび割れはアルカリ骨材反応によるコンクリートの劣化であるものと推定された。

- a. 伊方1号機で用いた骨材は、アルカリ骨材反応を起こす可能性を否定できない安山岩であり、また、セメントのアルカリ度も高かったものと推定され、アルカリ骨材反応を起こす因子を有していた。
- b. 架台周辺は、アルカリ骨材反応が促進されやすい高温・高湿度の環境であった。
- c. ひび割れ形状の目視判断の結果、アルカリ骨材反応の特徴とされている亀甲状などのひび割れが認められ、さらにコンクリートコアを分析した結果、アルカリ骨材反応の特徴を示す圧縮強度、静弾性係数の低下及び測定膨張量の増加が認められるとともに、コア観察により、骨材そのものにひび割れが認められた。

a. 架台の健全性を維持するための補修の実施

- ・水分混入防止（充てん材注入、表面モルタル塗装等）
- ・反応の抑制（亜硝酸リチウム<sup>(※)</sup>の注入等）

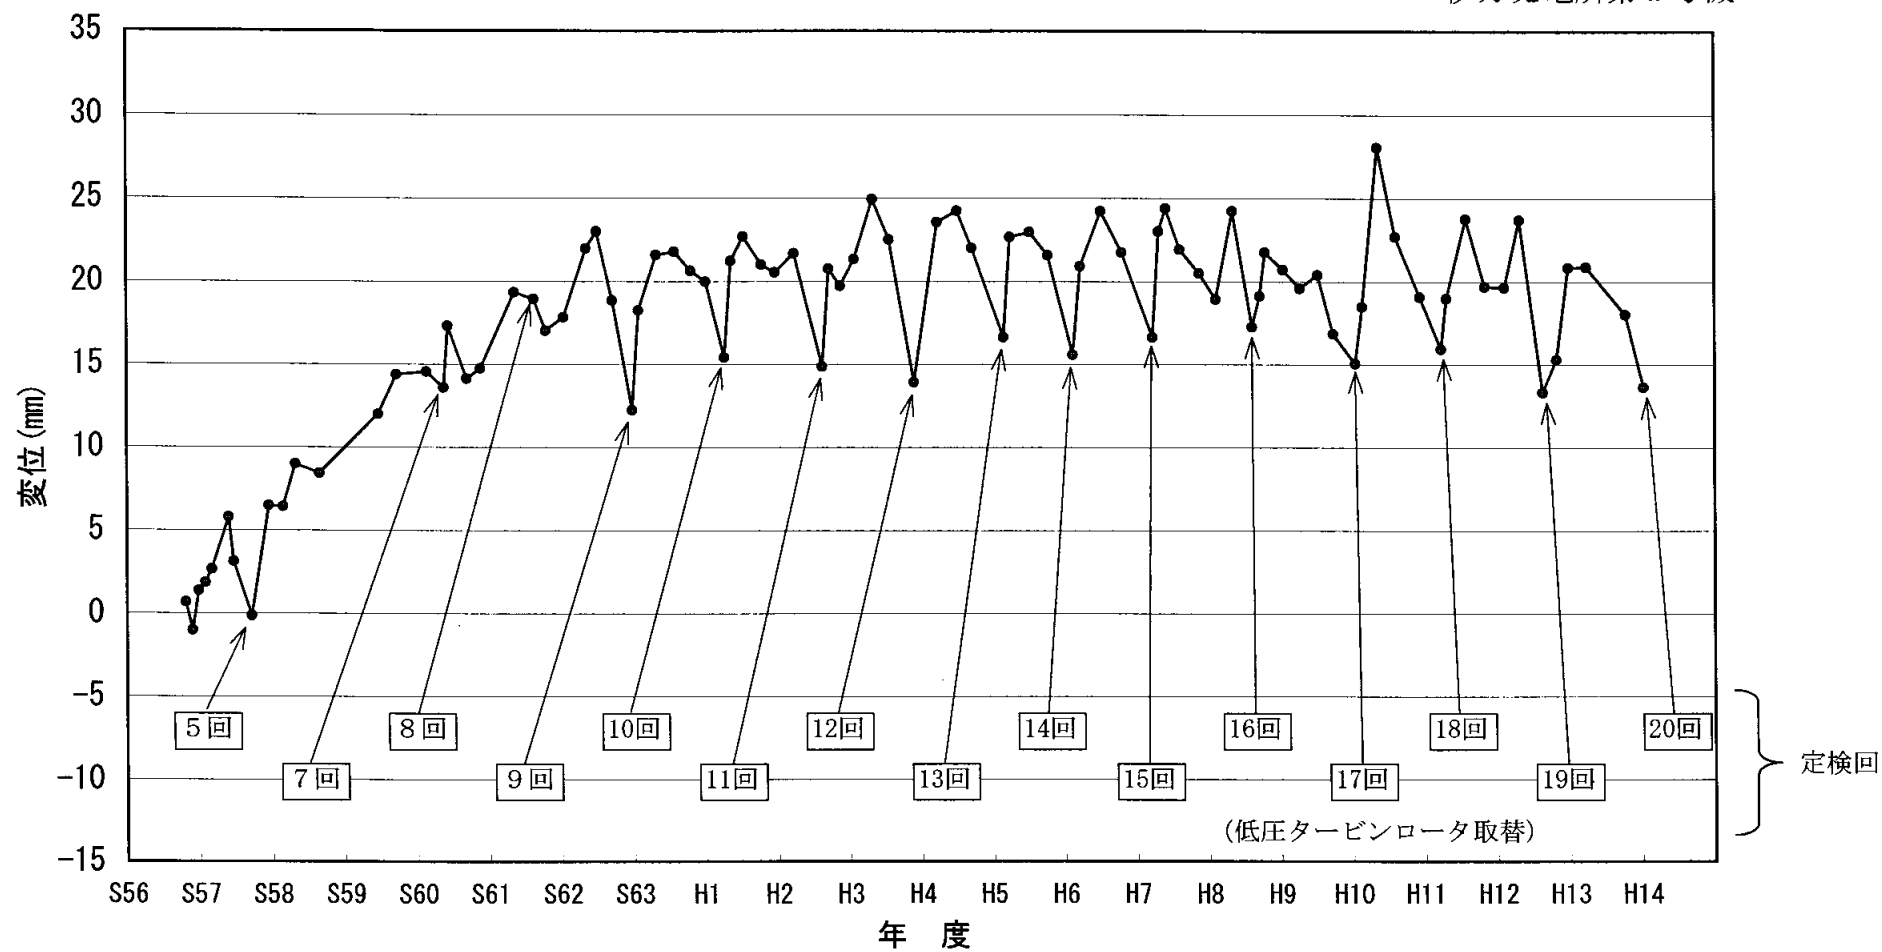
# タービン発電機架台の変位量の推移

さらに、架台変位の経年変化状況は添付資料－2に示すとおり、平成3年頃以降ほぼ収束した状態であると判断できる。

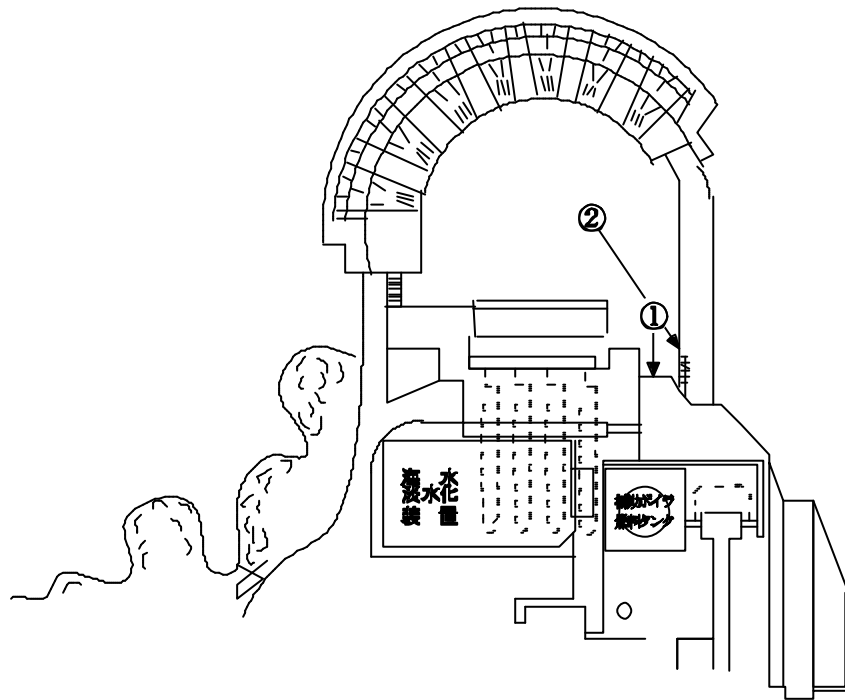
## 1, 2号機 放水口壁面 (1 / 2)

| 場 所 | 状 況 |
|---|---|
| 伊方1, 2号機放水口壁面 | 亀甲状のひび割れが認められるが、プラント運転に影響する構造物ではない。 |

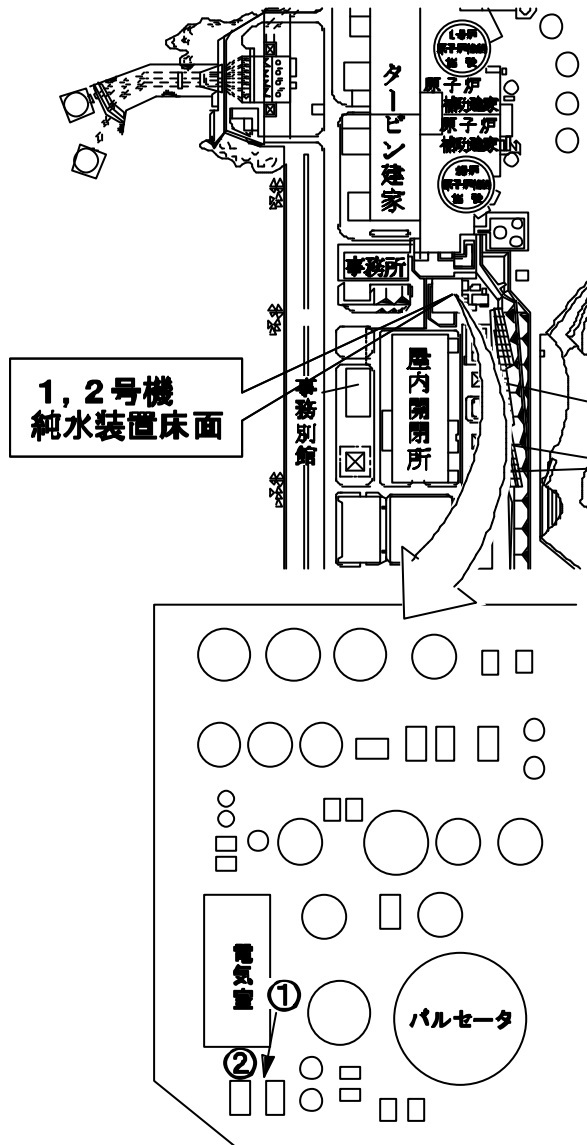
## 1, 2号機 純水装置床面（1／2）

| 場 所 | 状 況 |
|---|---|
| 伊方1, 2号機純水装置床面 | 格子状のひび割れが認められるが、機器の基礎部ではなく、装置の機能には影響を与えない。 |

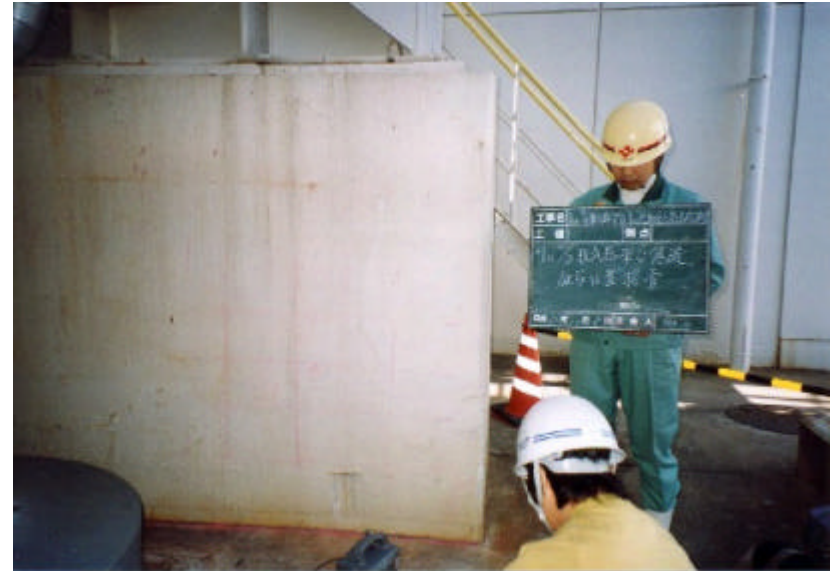
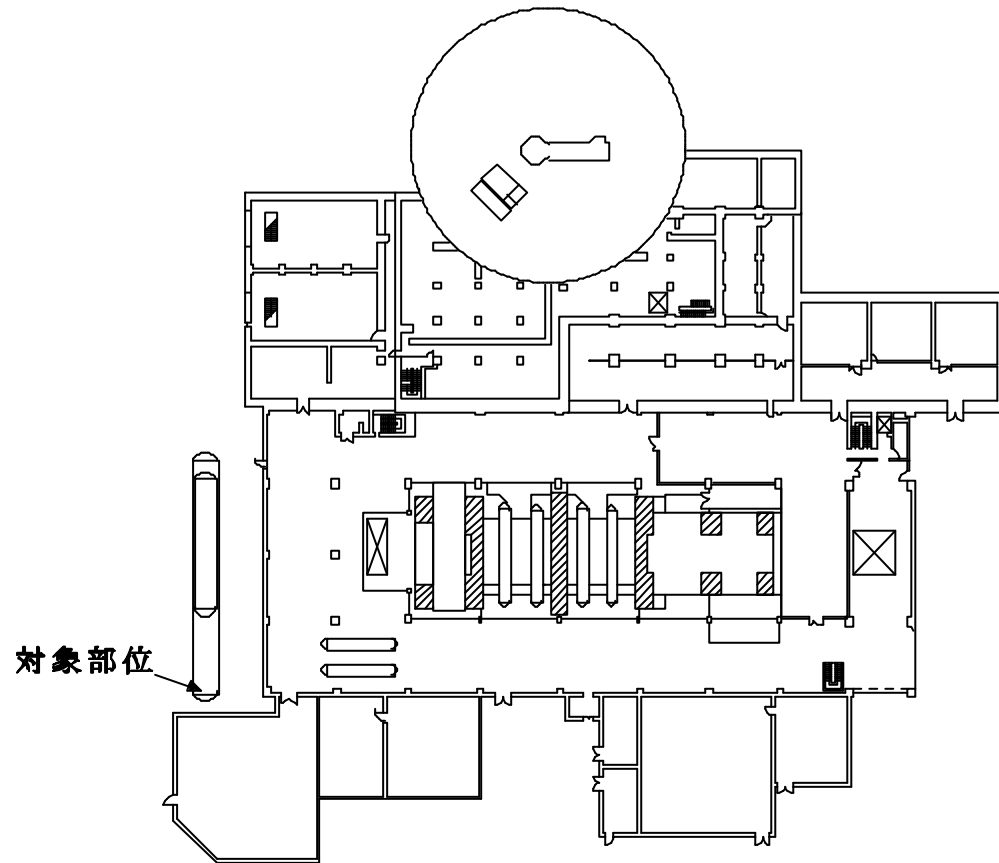
## 1号機 脱気器架台基礎

| 場 所 | 状 況 |
|---|---|
| 伊方1号機脱気器架台基礎 | 格子状の軽微なひび割れが認められるが、機器の機能には影響を与えない。 |

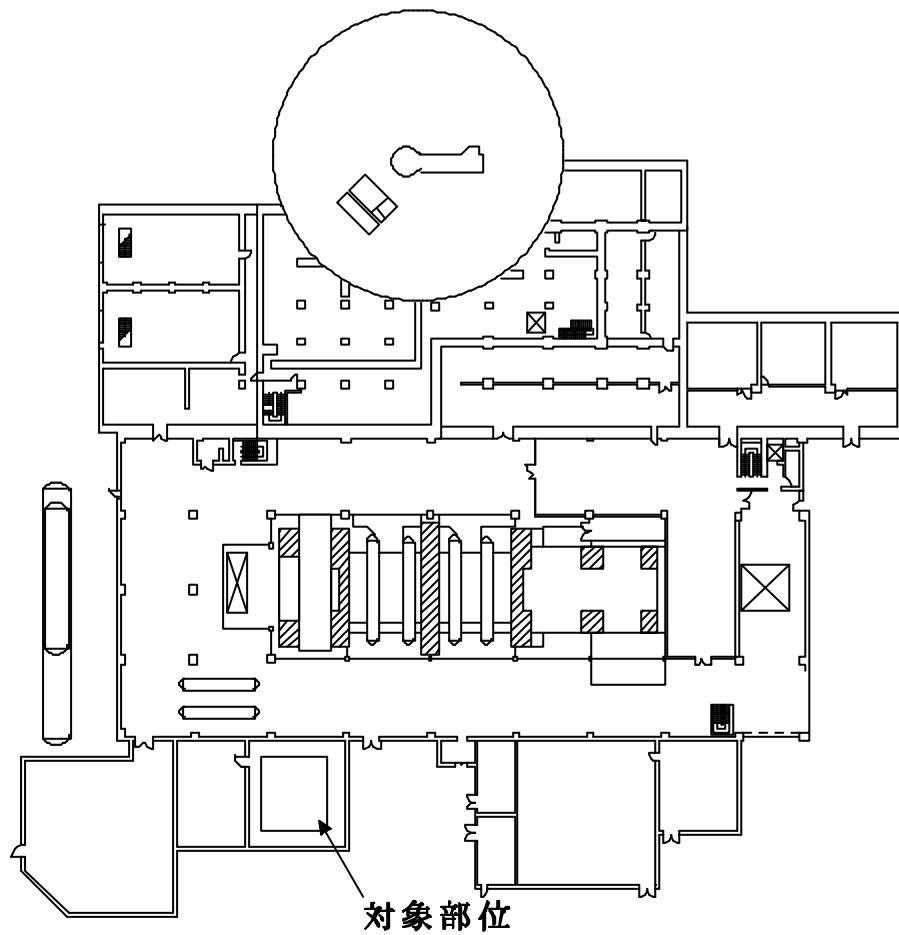
## 1号機 起動変圧器基礎

| 場 所 | 状 況 |
|---|---|
| 伊方1号機起動変圧器基礎 | 基礎の端部に亀甲状のひび割れが認められるが、変圧器の機能には影響を与えない。 |

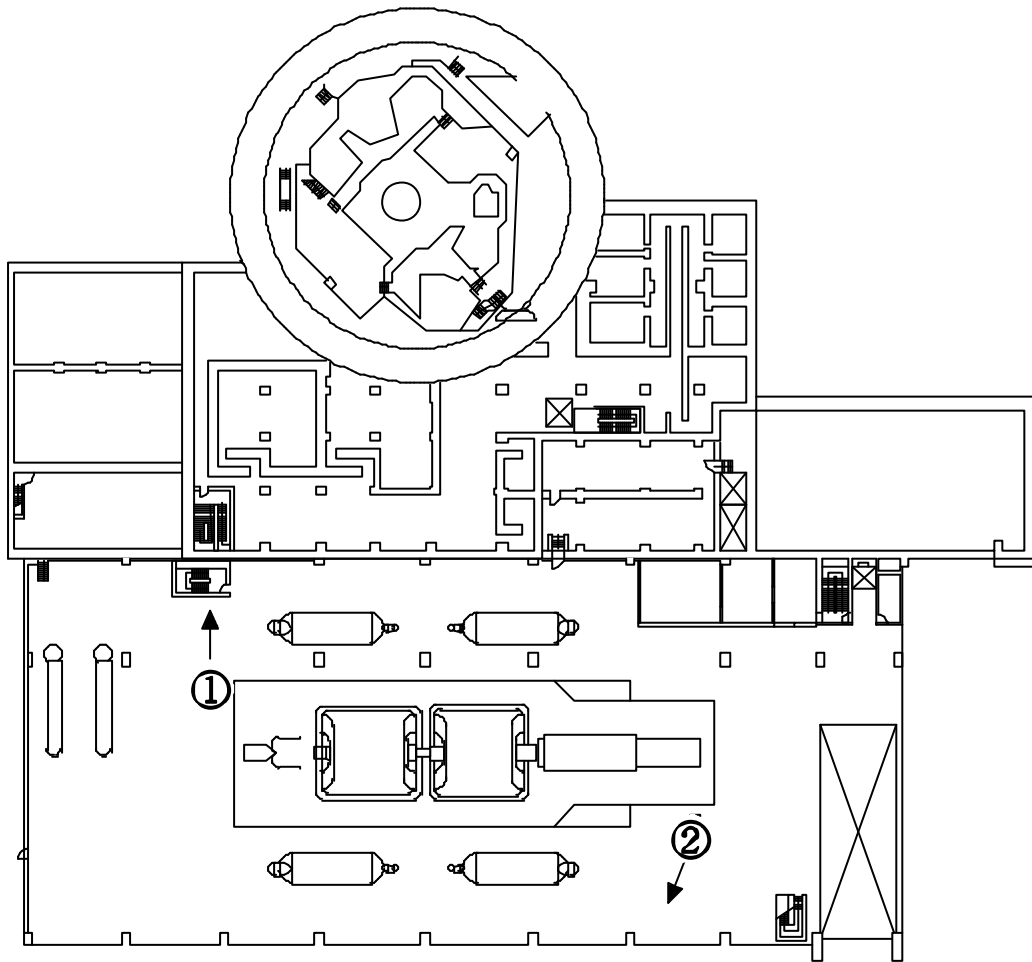
## 1号機 タービン建家床面

| 場 所 | 状 況 |
|---|---|
| 伊方1号機タービン建家床面 | 広範囲に不規則なひび割れが認められるが、機器の基礎部ではなく、機器の機能には影響を与えない。 |

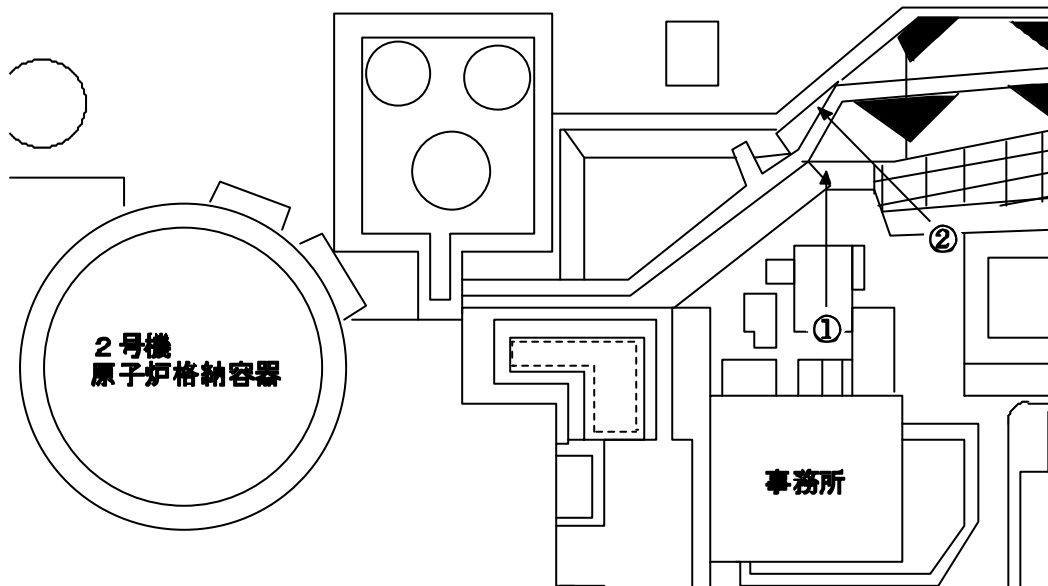
## 平ばえ台擁壁

| 場 所 | 状 況 |
|---|---|
| 擁 壁（平ばえ台等） | 局所的に線状及び亀甲状のひび割れが認められるが、プラント運転に影響する構造物ではない。 |

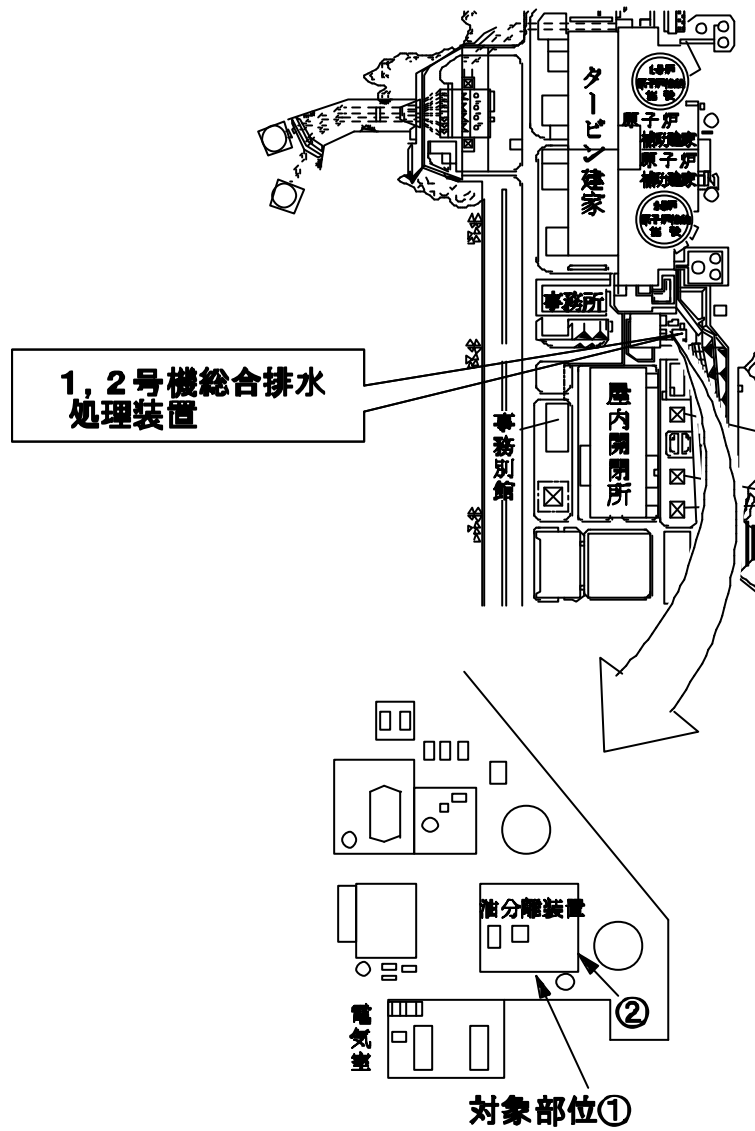
## 1, 2号機 総合排水処理装置油分離槽

| 場 所 | 状 況 |
|---|---|
| 伊方1，2号機総合排水処理装置油分離槽 | 局所的に不規則なひび割れが認められるが、仕上げ材のひび割れと推定され、装置の機能には影響を与えない。 |

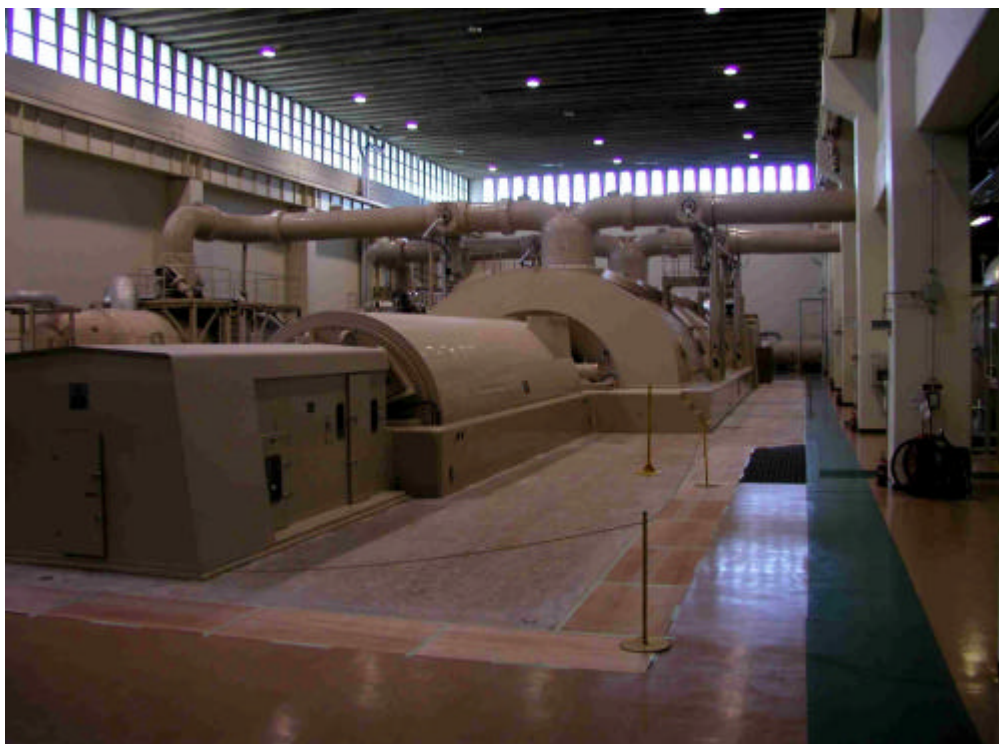
タービン架台 上面の全景(EL+17.2m・山側)

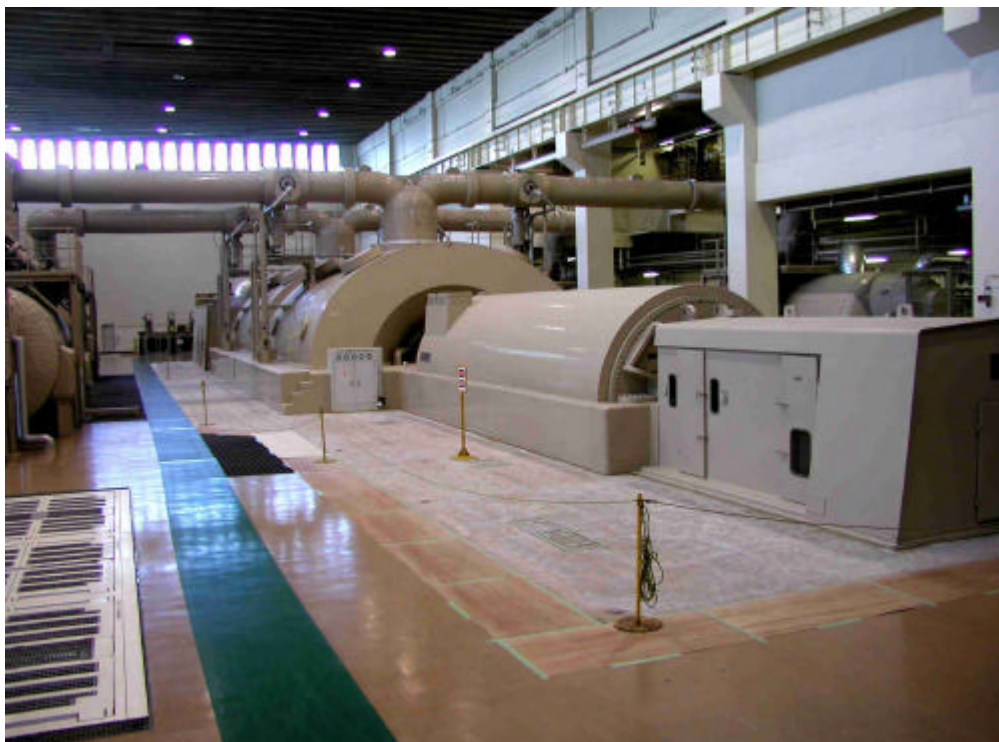
タービン架台 上面の全景(EL+17.2m・海側)

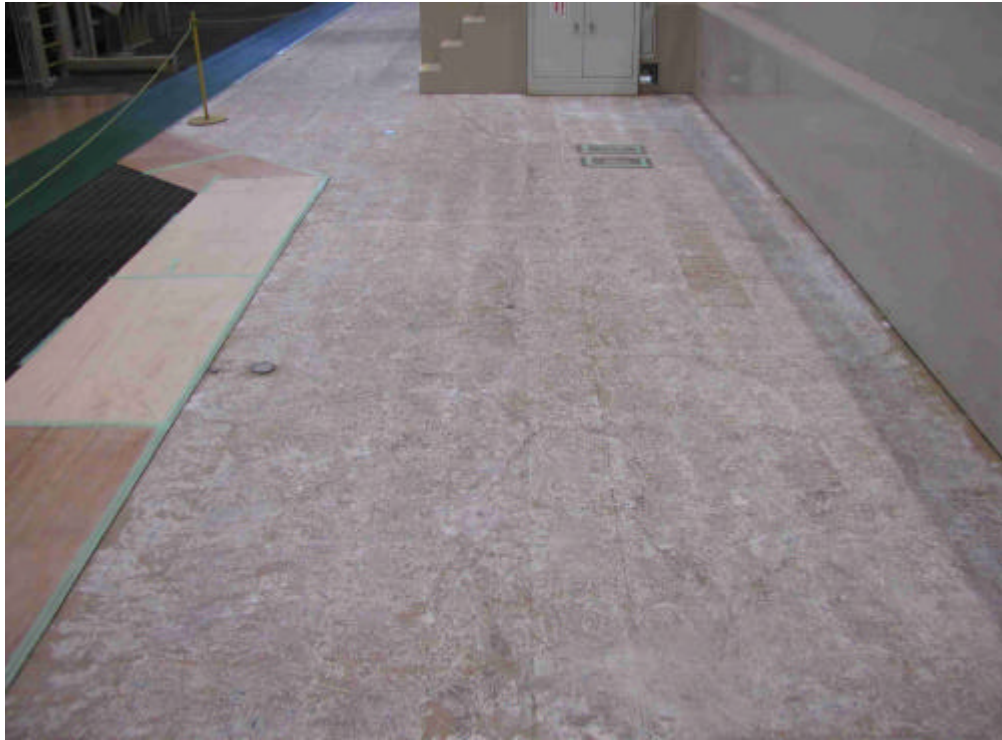
タービン架台 上面のひび割れ（長さ13mの部分・海側）

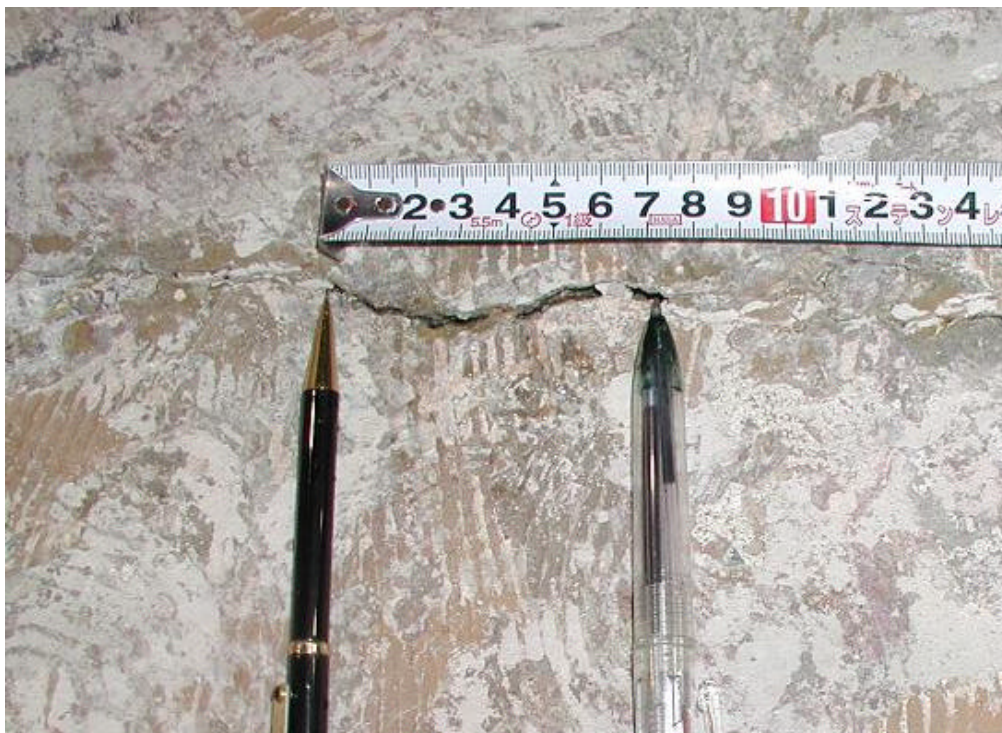
ひび割れ幅 最大の部分（3～4mmで局部的・長さ7cm程度）

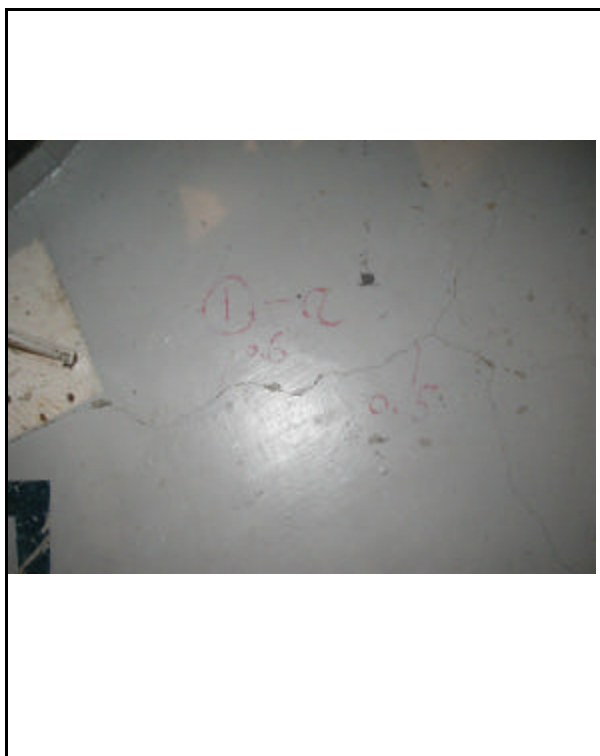
1号機 原子炉格納容器内床

| 部 位 | | 状 況 |
|---|---|---|
| 1号機 | 原子炉格納容器内 | 局所的に壁、床面に軽微なひび割れ |

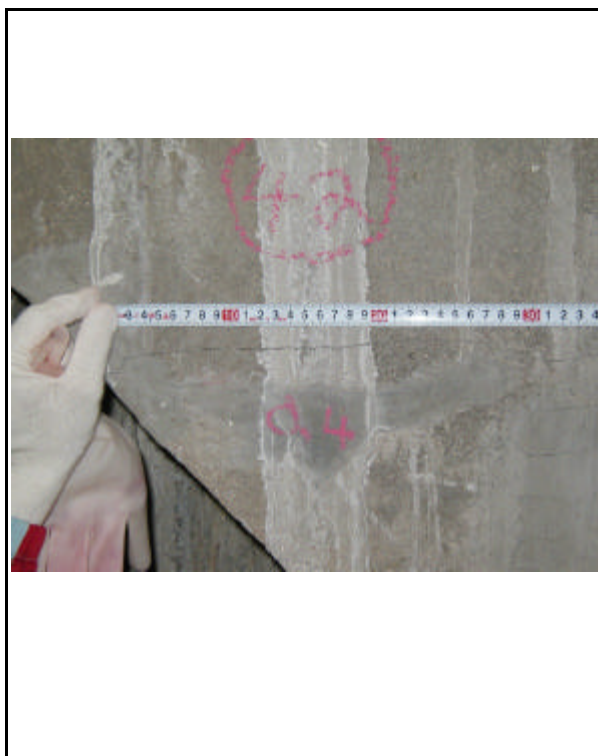
1号機 外部遮へいコンクリート壁

| 部 位 | | 状 況 |
|---|---|---|
| 1号機 | 外部遮へいコンクリート壁 | 局所的に壁、床面に軽微なひび割れ |

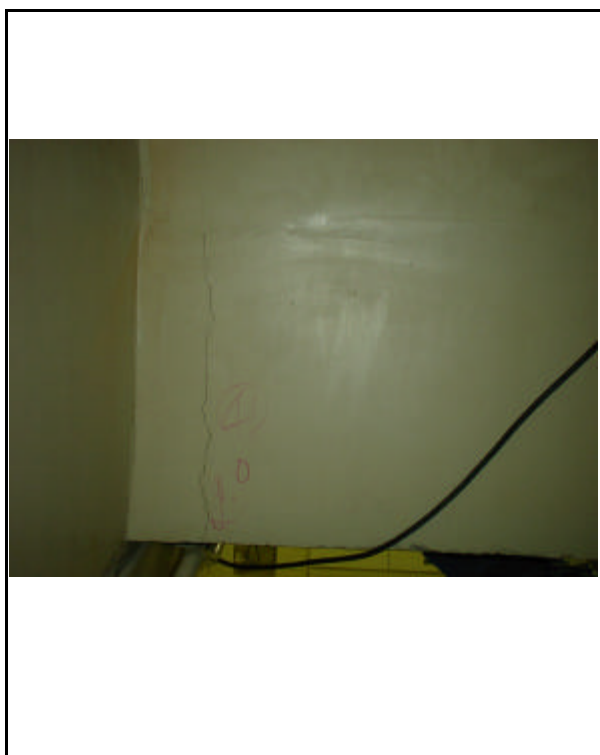
1号機 原子炉補助建家内壁

| 部 位 | | 状 況 |
|---|---|---|
| 1号機 | 原子炉補助建家 | 局所的に壁、床面に軽微なひび割れ |

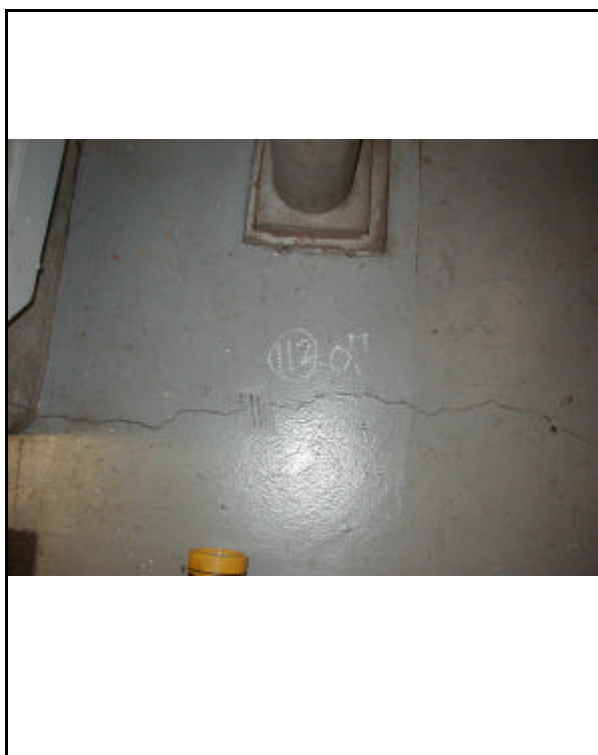
1号機 タービン建家内床

| 部 位 | | 状 況 |
|---|---|---|
| 1号機 | タービン建家 | 壁、床面に軽微なひび割れ |

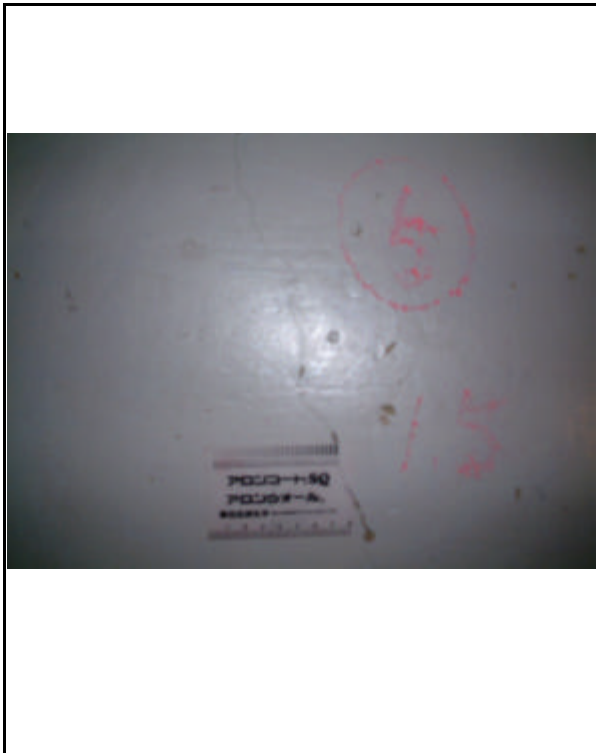
2号機 原子炉格納容器内床

| 部 位 | | 状 況 |
|---|---|---|
| 2号機 | 原子炉格納容器内 | 局所的に壁、床面に軽微なひび割れ |

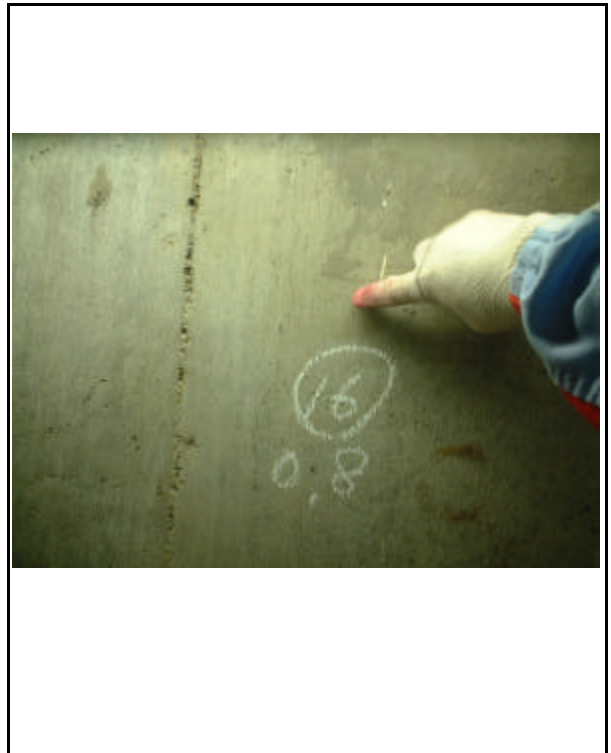
2号機 外部遮へいコンクリート壁

| 部 位 | | 状 況 |
|---|---|---|
| 2号機 | 外部遮へいコンクリート壁 | 局所的に壁、床面に軽微なひび割れ |

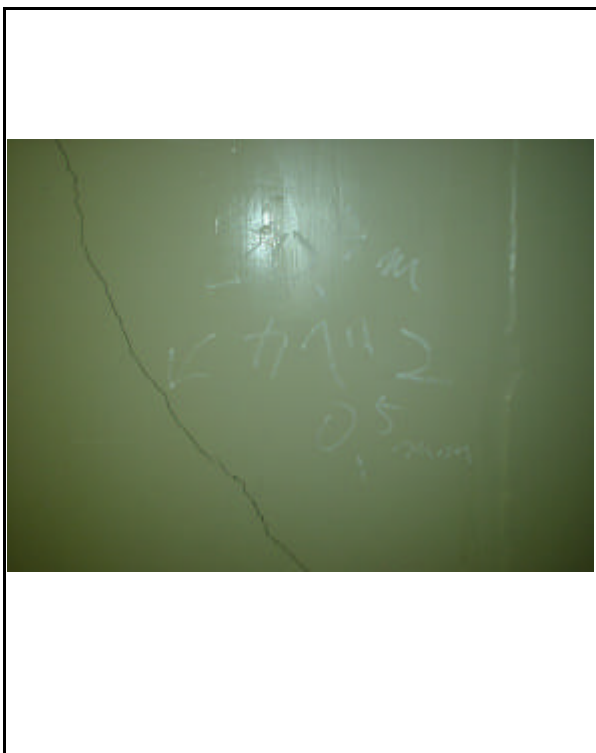
2号機 原子炉補助建家内壁

| 部 位 | | 状 況 |
|---|---|---|
| 2号機 | 原子炉補助建家 | 局所的に壁、床面に軽微なひび割れ |

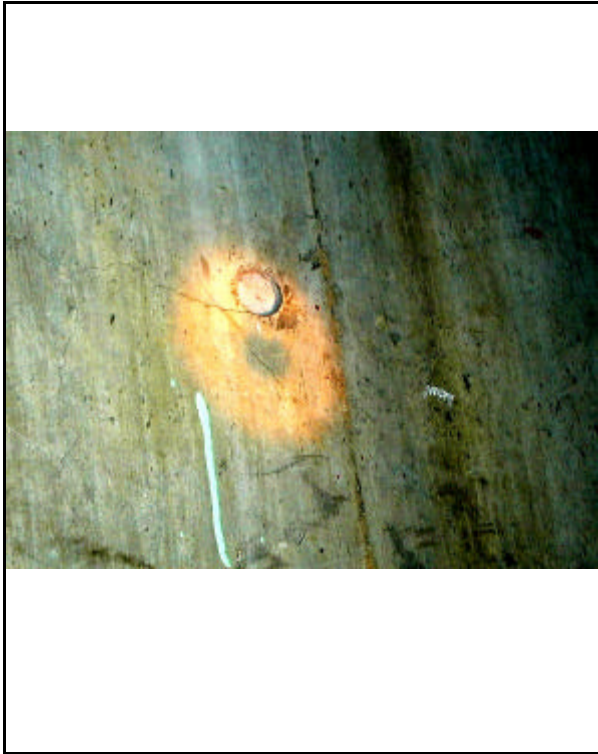
2号機 タービン建家 (タービン架台)

| 部 位 | | 状 況 |
|---|---|---|
| | | タービン架台 局所的に軽微なひび割れ |

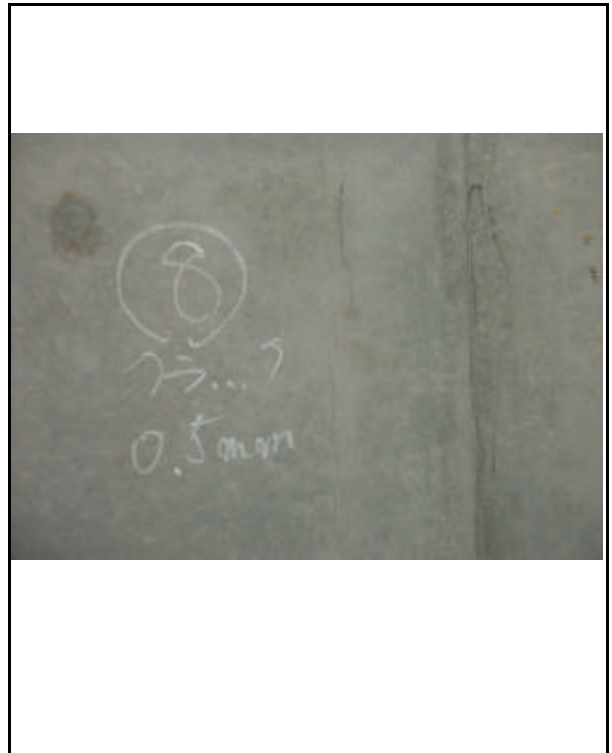
3号機 タービン建家 (タービン架台)

| 部 位 | | 状 況 |
|---|---|---|
| | | タービン架台 柱、梁側面に軽微なひび割れ |

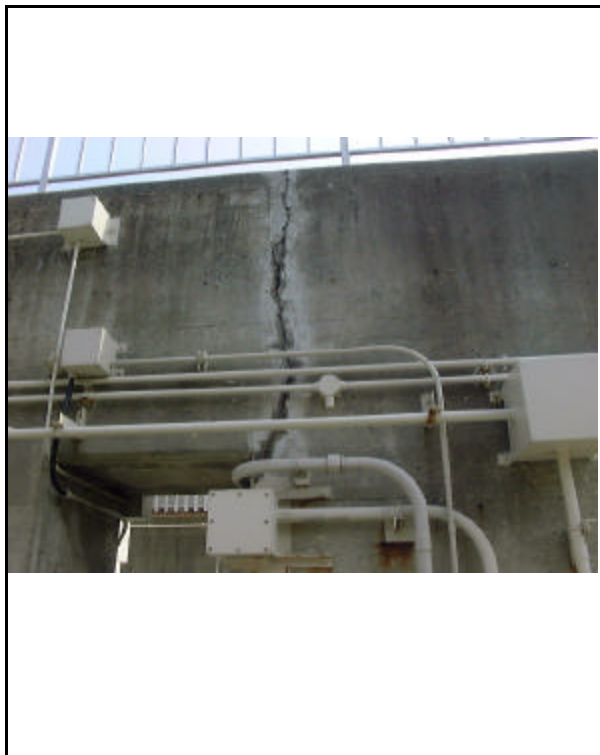
1, 2号機取水ピット

| 部 位 | 状 況 |
|---|---|
| １，２号機取水ピット | 壁面に縦方向のひび割れが点在 |

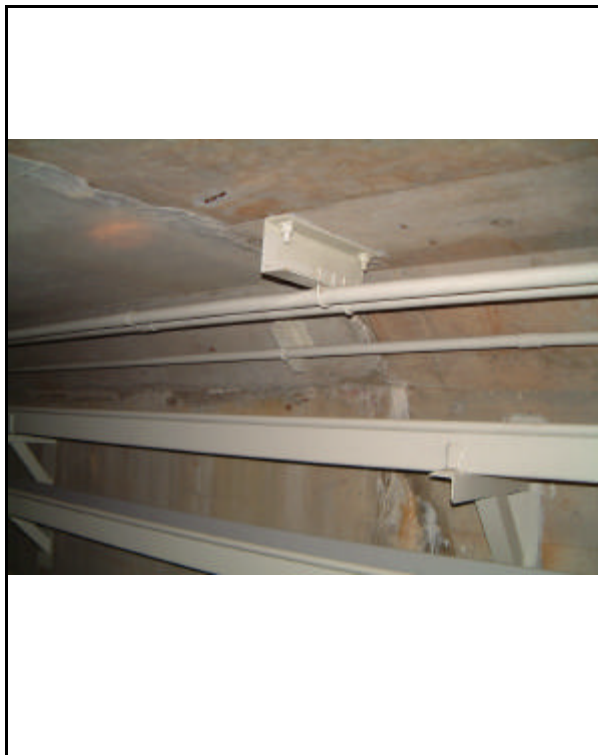
1, 2号機海水管ダクト

| 部 位 | 状 況 |
|---|---|
| １，２号機海水管ダクト | 局所的にひび割れ |

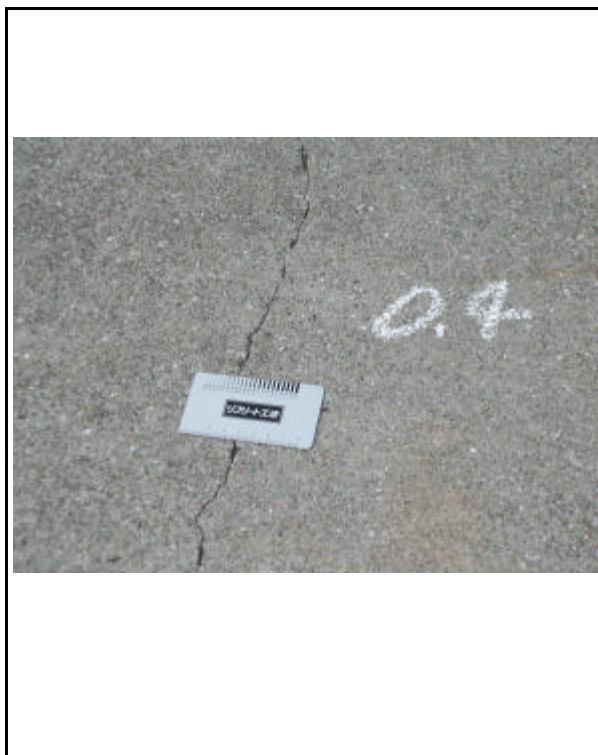
3号機放水ピット

| 部 位 | 状 況 |
|---|---|
| ３号機放水ピット | 局所的に天端及び側壁にひび割れ |

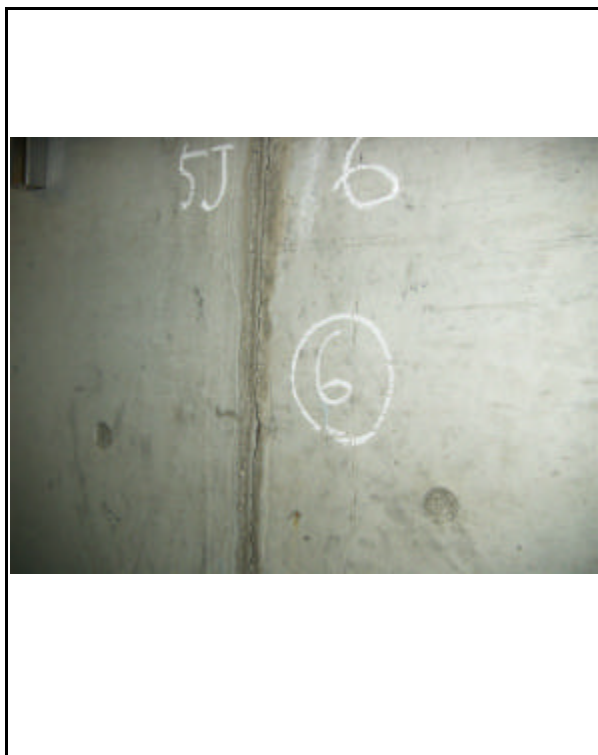
3号機ケーブルダクト

| 部 位 | 状 況 |
|---|---|
| ３号機ケーブルダクト | ジョイント部にひび割れ |
