伊方発電所2号機湿分分離加熱器B 天板の割れについて

平成20年3月
四国電力株式会社

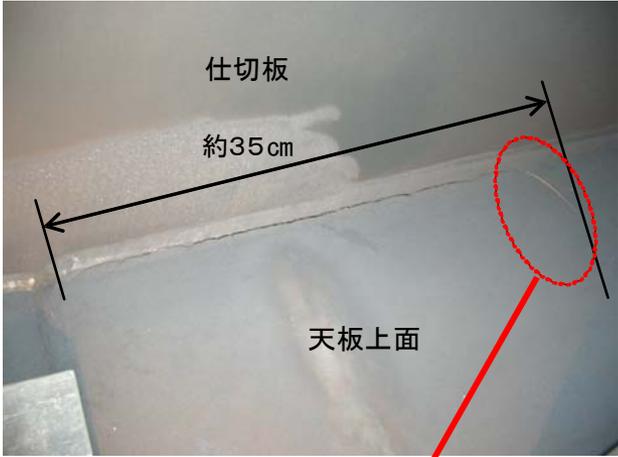
割れの状況

目視点検により、天板と仕切板の溶接部に約35cm、天板部で約8cmの連続した割れ(1箇所)を確認した。その他に異常は認められなかった。

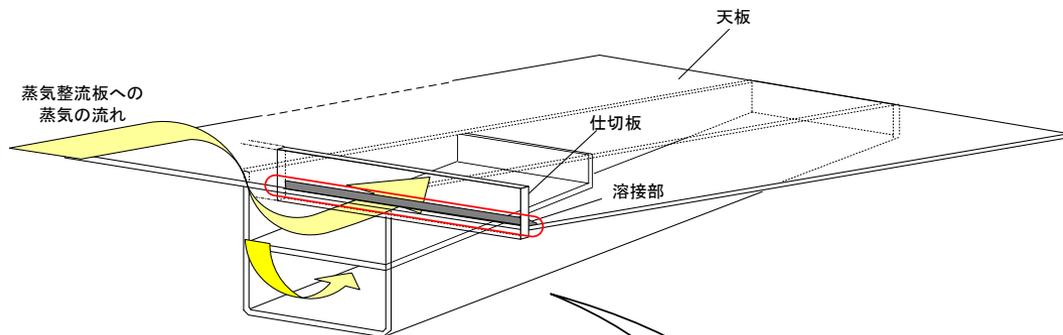
○ 当該部の溶接は、設計要求は「レ形開先+すみ肉溶接」であったが、製作会社が作成した製作図面に溶接指示がなかったことから「開先なしのすみ肉溶接」が行われ、結果的に「のど厚」が小さい溶接となった。

○ 運転中の天板には、蒸気の流れによる高サイクルの流体加振力が作用する。

○ のど厚が小さい箇所に疲労限を上回る高サイクルの変動応力が発生し、疲労が累積して、割れが発生、進展した。

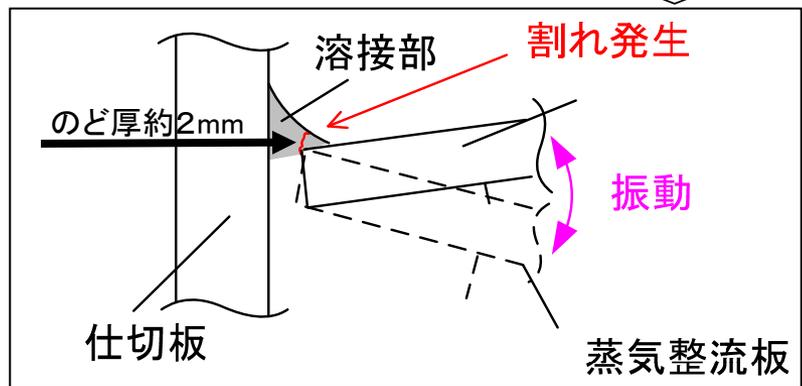
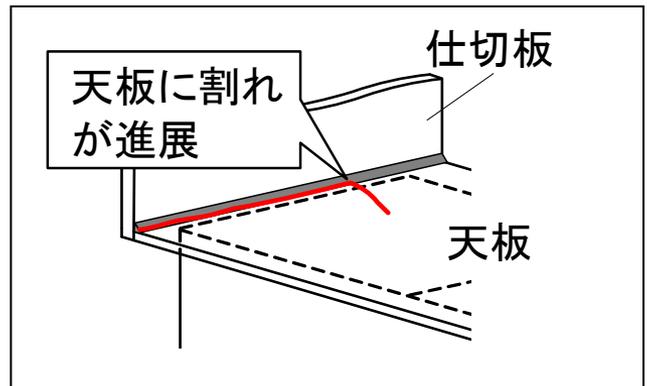
[レ形開先+すみ肉溶接] [開先なしのすみ肉溶接]
