平成22年 9月
四国電力株式会社

平成21年度 伊方発電所の異常通報連絡事象について

伊方発電所第1、2号機 湿分分離加熱器の取替について

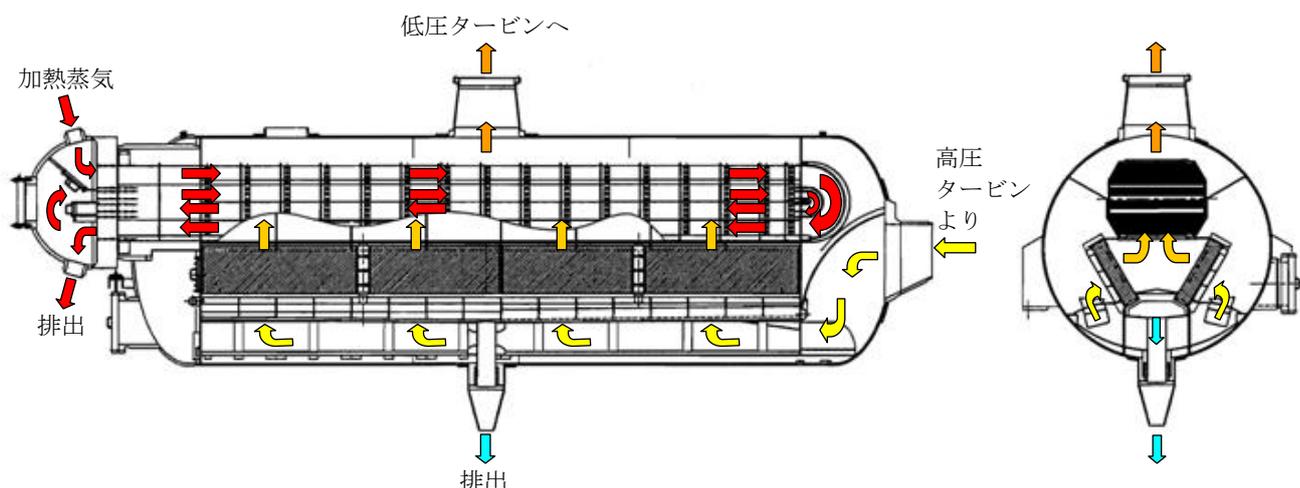
図-1 湿分分離加熱器構造図

伊方発電所第1、2号機の湿分分離加熱器については、平成17年度に取替を行ったが、平成18年度から20年度にかけて、内部品の溶接部に割れが発生した。

不具合に対する対策は都度実施しその後不具合は発生していないが、長期的な健全性に万全を図る観点から、2号機については現在実施中の第22回定検で、また1号機については平成23年度の第28回定検時に、全台取り替えることとした。
