**東京電力株式会社福島第一原子力発電所事故
における経年劣化の影響について**

**平成 24 年 2 月 16 日
原子力安全・保安院**

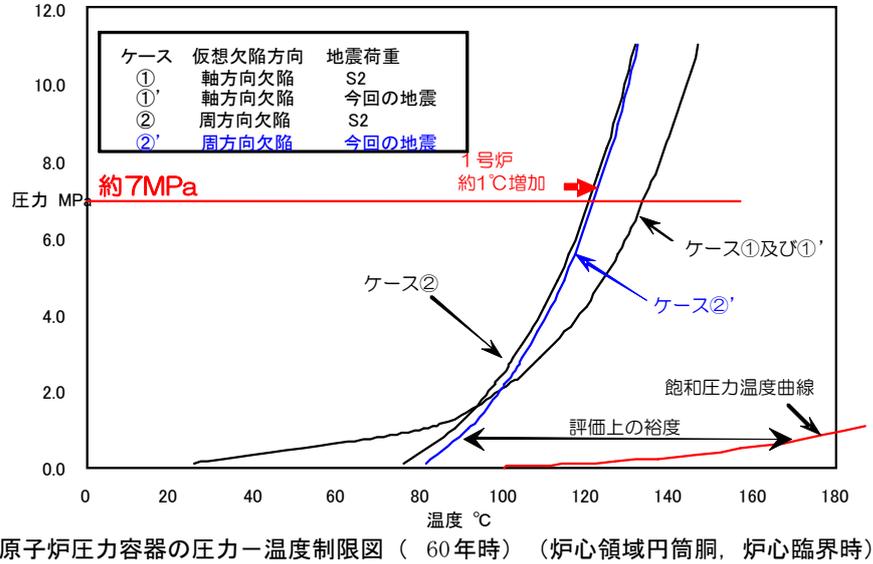
(図 1) 1号機の評価結果

図 1 のとおり、周方向の仮想欠陥を考慮した S2 地震荷重を用いたケース②による算出結果に対し、今回の地震荷重を用いたケース②' により地震の影響を確認した。なお、軸方向の仮想欠陥は、欠陥の進展に地震動が作用しないことから、地震発生時の影響はない

(ケース①とケース①' は一致)。

今回の地震の影響を考慮した圧力-温度制限曲線 (ケース②') が飽和圧力温度曲線 (BWRの運転曲線) と交差せず、裕度への影響は十分小さいと評価される。
