# 東京電力福島第一原子力発電所事故を踏まえた 伊方発電所の安全確認について

平成23年8月23日  
原子力安全・保安院

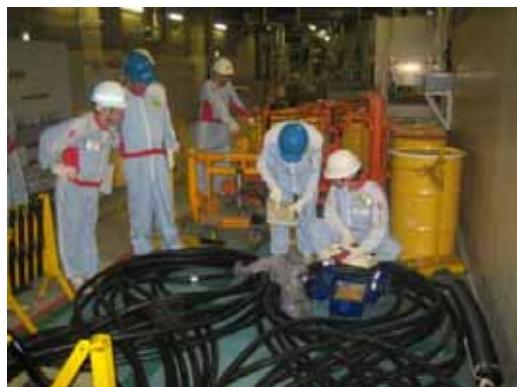
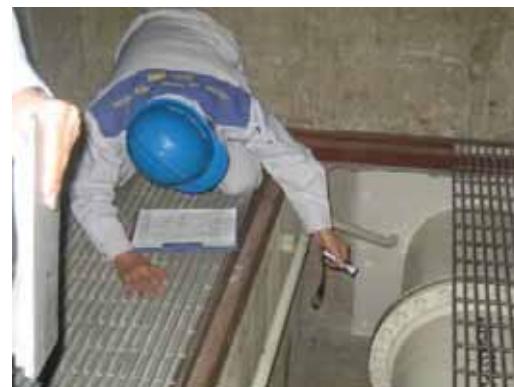
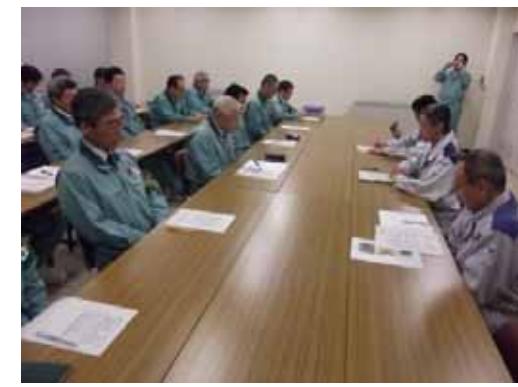
## 2. (2) ④検査等における主な指摘事項

- 全交流電源喪失時のプラント冷却方法について、緊急安全対策のさらなる充実として、高温停止状態から低温停止状態までの対応方策を検討し、それらの実現に向けた今後の対応計画を示すこと。
- 全交流電源喪失時の際に電源車からの供給を想定する機器の電源容量が原子炉の状態監視等に必要な機器の容量を満たしていることを示すこと。また、電源車の発電に必要な燃料の貯蔵量及び供給方法も示すこと。
- 使用済み燃料ピット及び蒸気発生器に係る緊急冷却に必要な冷却水量が崩壊熱等から発生する熱量等に対し十分な水量を供給できるものであることを示すこと。
- 消防ホースを使用した冷却水の給水経路に、津波の被害を想定し、万一のがれき等の迂回を考慮に入れ、適切な長さの消防ホースを追加配備するとともに、他の箇所においても同様な例がないことを点検すること。

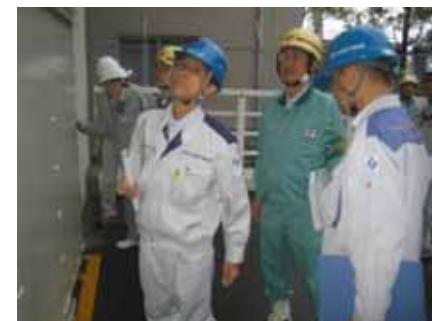
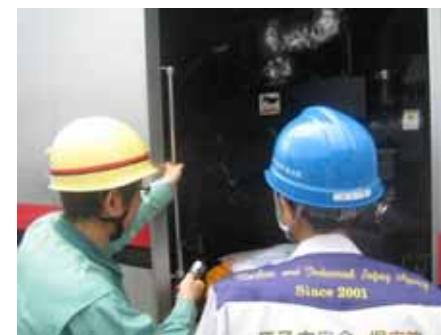
訓練の結果から、改善事項を抽出し、手順書等に反映されていることを確認。

- ・仮設ホースの長さの見直し
- ・変圧器の設置場所の変更
- ・これらのマニュアルへの反映 等
