平成 25 年度に発生したモニタリングポスト電離箱検出器の不調について

平成 26 年 8 月
愛 媛 県

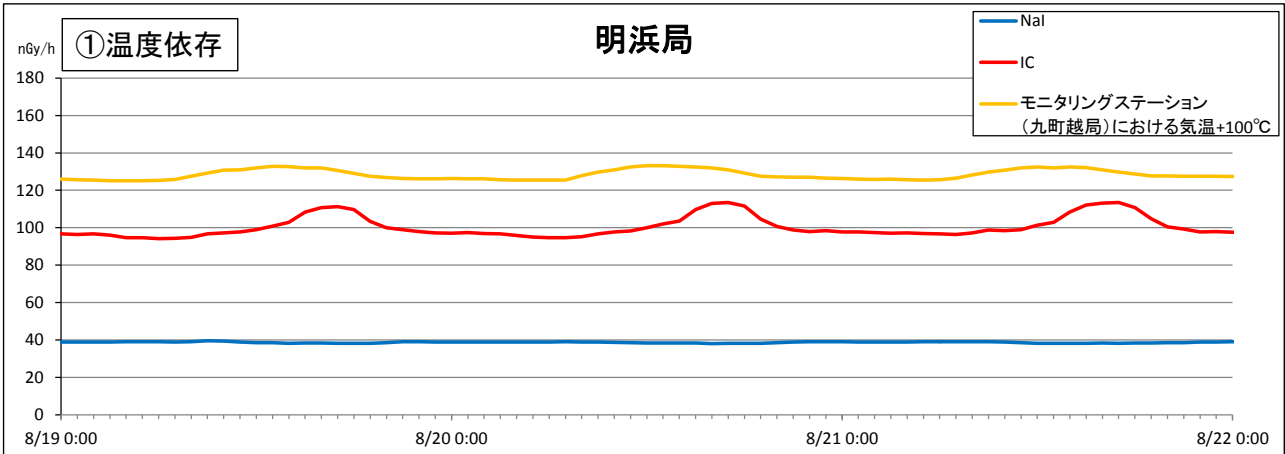
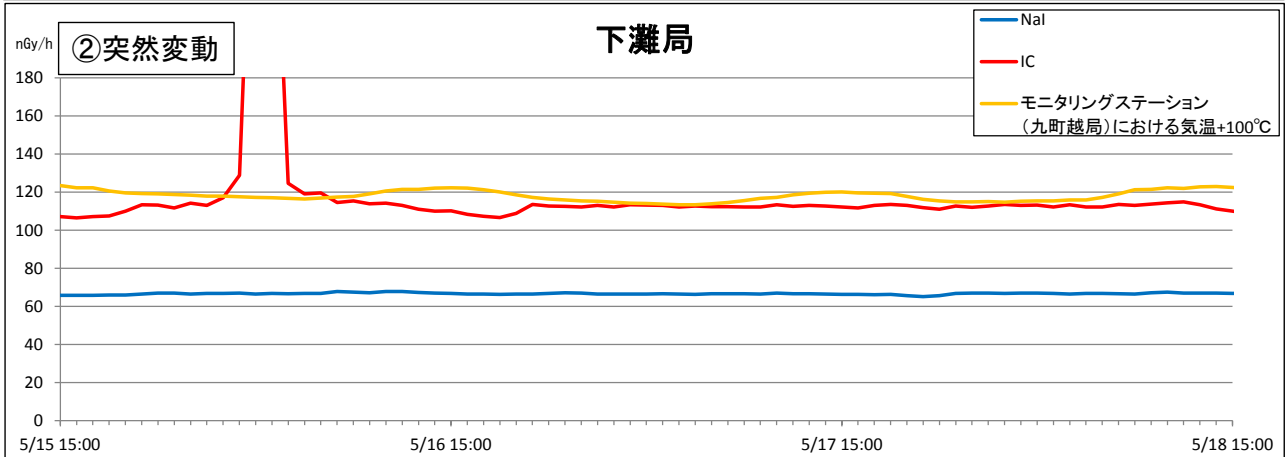
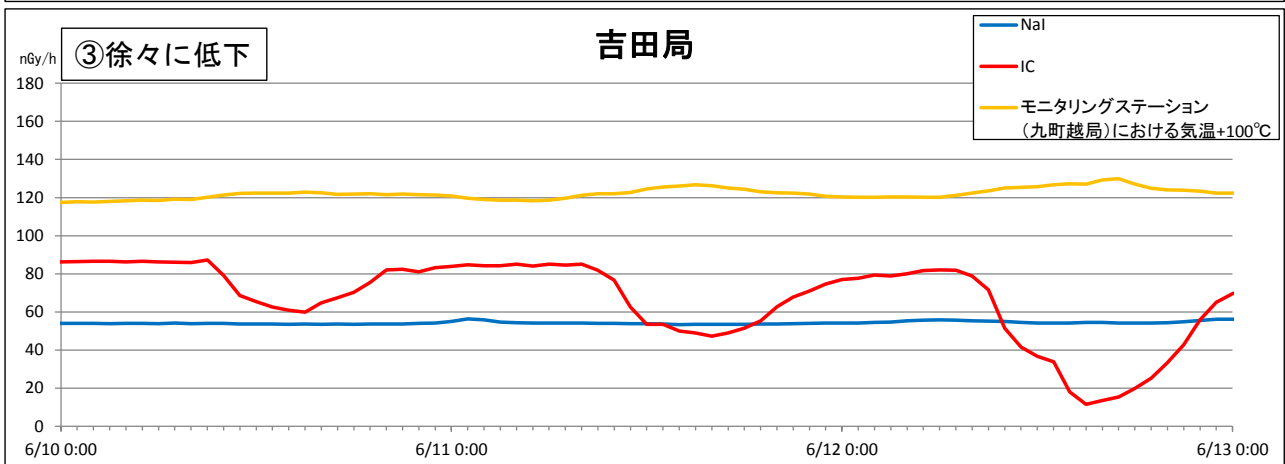
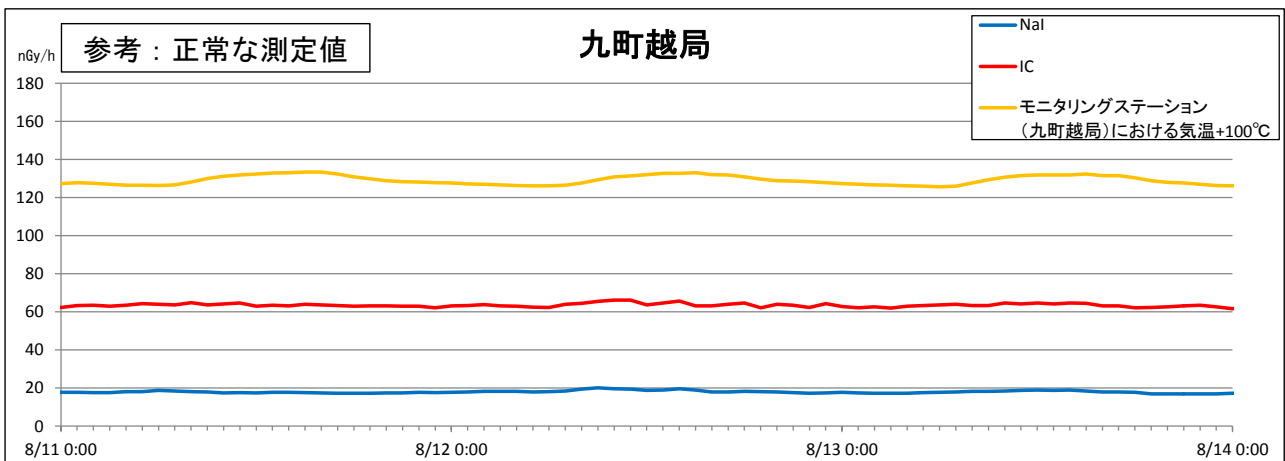
別紙 1

- ①温度依存（気温に依存して測定値が変動）
25 年 5 月上旬以降（全局）～10 月上旬
- ②突然変動（降雨や落雷時以外に測定値が突然変動）
25 年 4 月 18 日等 3 回（真穴局）
25 年 5 月 15 日等 2 回（下灘局）
25 年 6 月 5 日等 2 回（三崎局）
- ③徐々に低下（測定値が長期的に低下）
25 年 5 月上旬以降（下灘局、内子局、吉田局）～8 月上旬
各事象の観測例は別紙 1 のとおり。

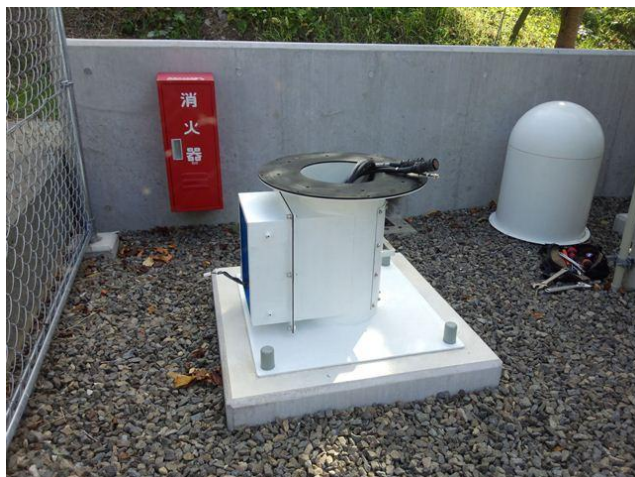
別紙 2

クーラーを設置した新しい架台

| 発生事象 | 調査結果（原因） | 対策 |
|---|---|---|
| ①温度依存 | <ul style="list-style-type: none"> ○ 工場内で設定した温度補正係数が、実際の設置環境場で適切に働いていなかった。（電子回路には少なからず温度依存性が存在するため、その影響を補正する温度補正係数を設定している。） ○ 今回、不調の発生した測定局は、地上 1メートルに設置しており、局舎上部への設置に比べ、晴天時には、地面からの照り返しや熱気により、検出器内部の温度が予想以上に上昇し、温度補正による誤差が大きくなったと推定された。 なお、設置環境場での検出器内部温度は約 50℃まで上昇していた。 | <ul style="list-style-type: none"> ○ 電子回路構成部品を、良好な温度特性を有するものに変更した後、工場の恒温槽で入念に温度補正係数を設定した新たな検出器への交換を実施した。 ○ 検出器温度の過度の上昇を抑えるため、検出器内部にクーラーを設置した。（別紙 2） |

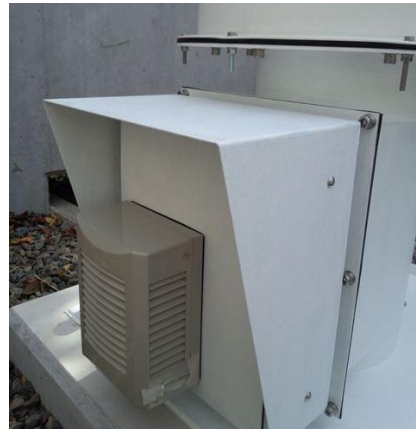
クーラー部

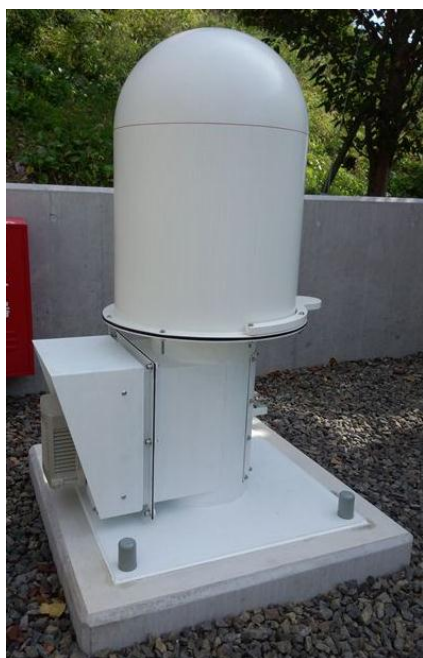
新しい電離箱検出器

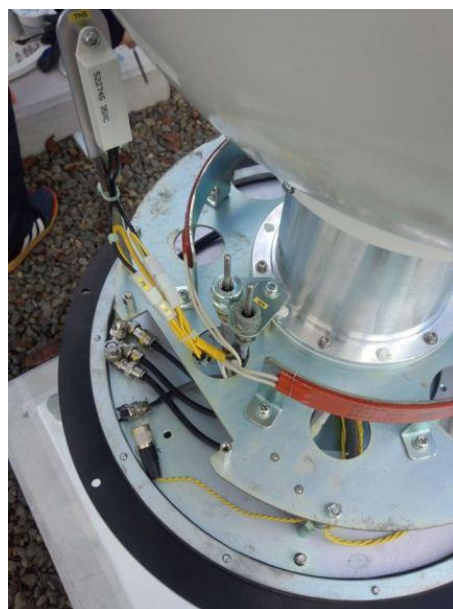
検出器内部

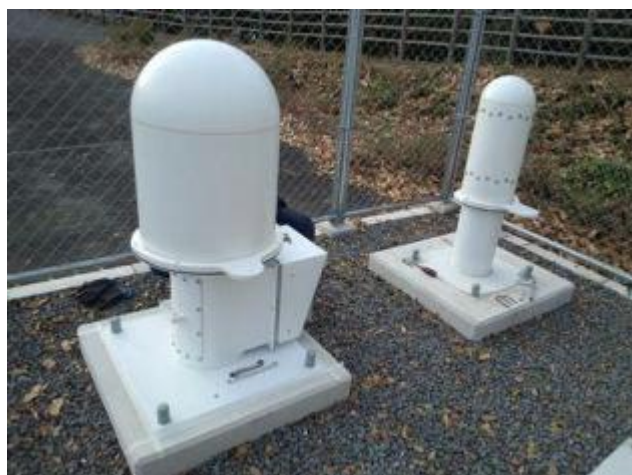
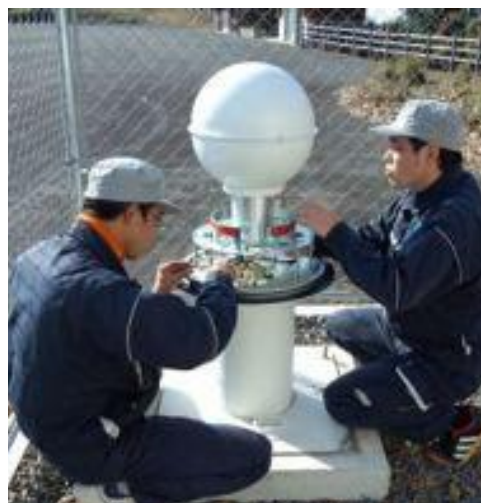
左が電離箱検出器、右はNaI 検出器

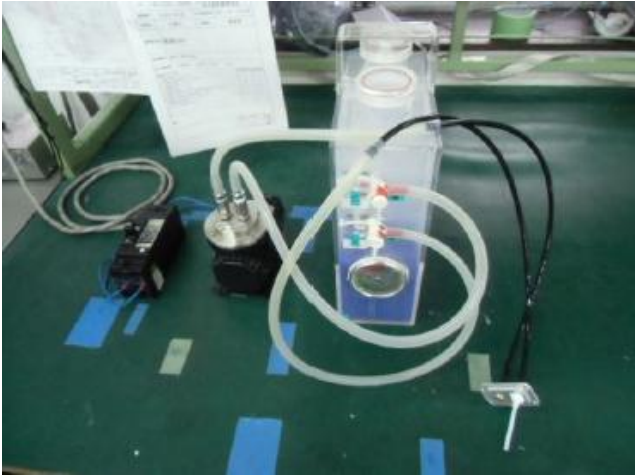
別紙 3

検出器内乾燥装置 (シリカゲル乾燥剤)

検出部底部より乾燥装置を接続し、
内部を乾燥

| 発生事象 | 調査結果（原因） | 対策 |
|---|---|---|
| ②突然変動 | <ul style="list-style-type: none"> ○ 検出器内部及び検出器の架台内部に湿分が確認された。工場での製作時に検出器内部の除湿が十分にできていなかったことに加え、設置環境場で新たな湿分が混入したことにより、回路にリーク電流が発生し、測定値の上昇又は低下が発生したものと推測された。 | <ul style="list-style-type: none"> ○ 検出器内部の乾燥作業を行った後、検出器内部への湿分の浸入を防ぐため、全ての開口部に対しコーキング材による密閉作業を実施した。（別紙 3） ○ 回路を整理し、リーク電流が発生すると推定される箇所を削減した。 |

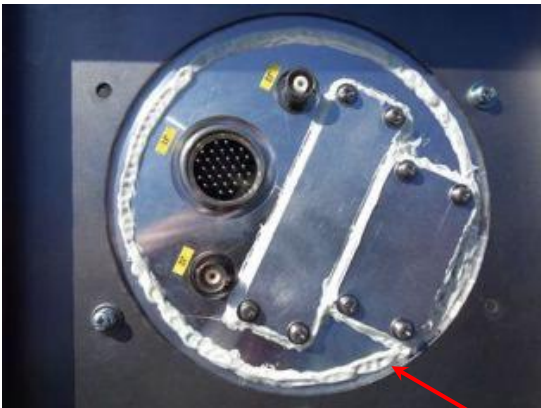
検出器底部のコーキング状況

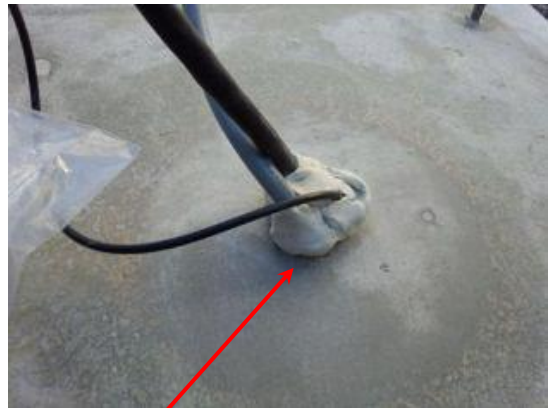
架台配線部のコーキング状況

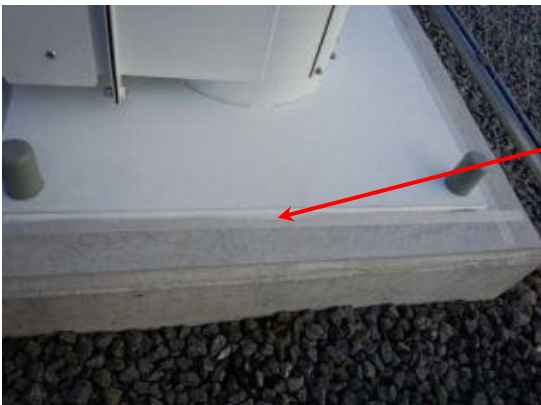
検出器架台のコーキング状況
