伊方発電所第3号機  
1次冷却材ポンプ3Bの第3シールのリークオフ流量  
増加について

平成28年8月  
四国電力株式会社

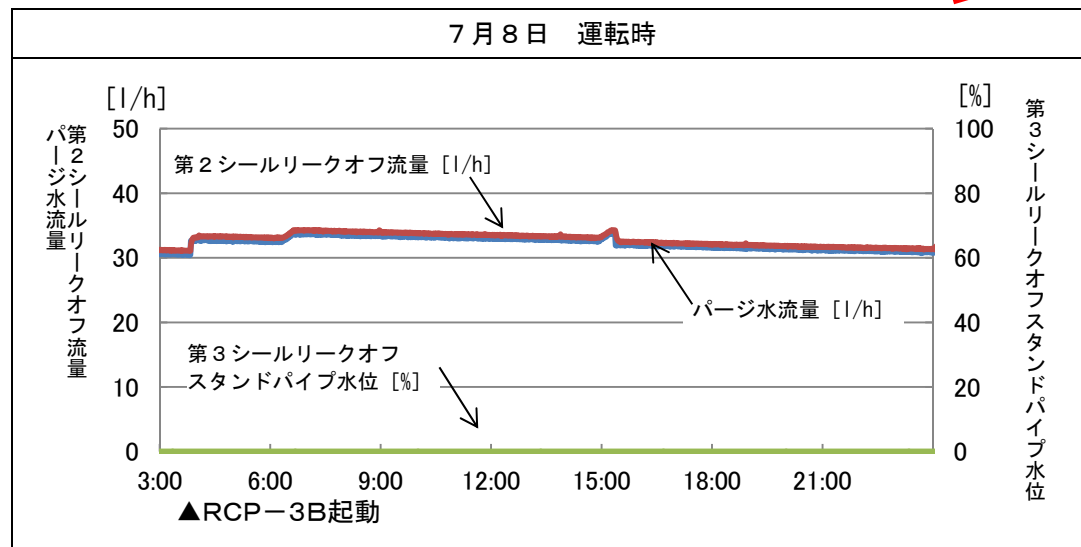
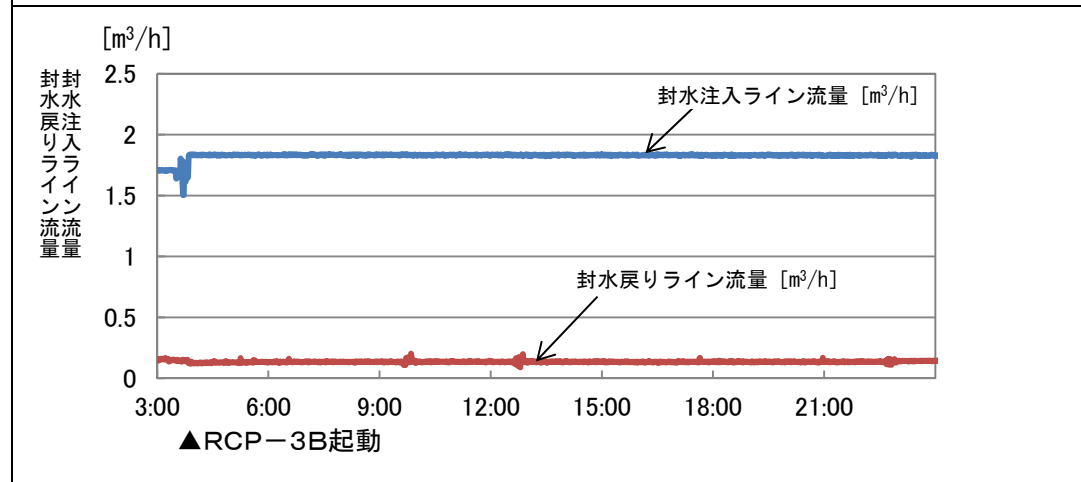
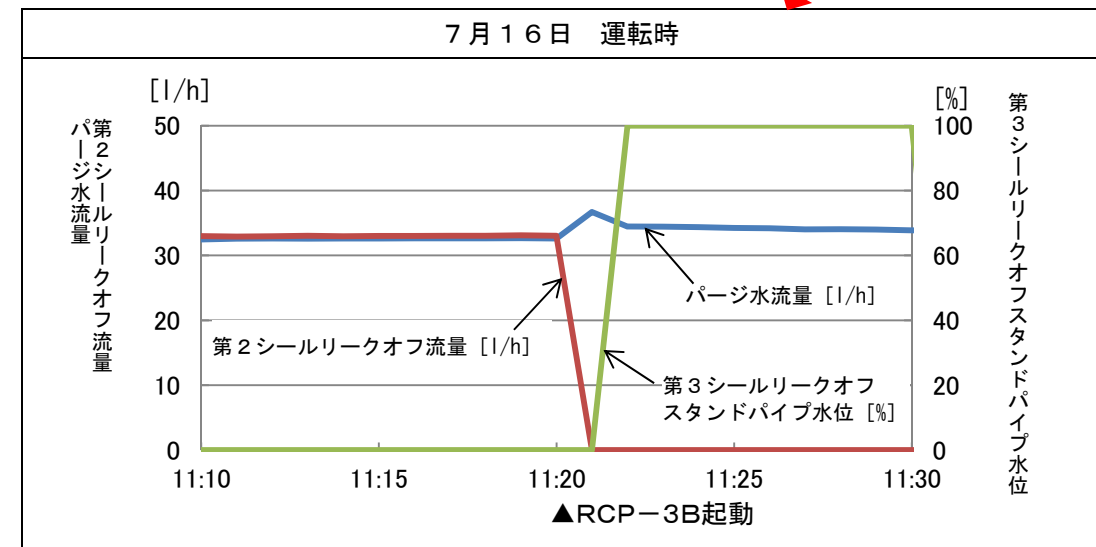
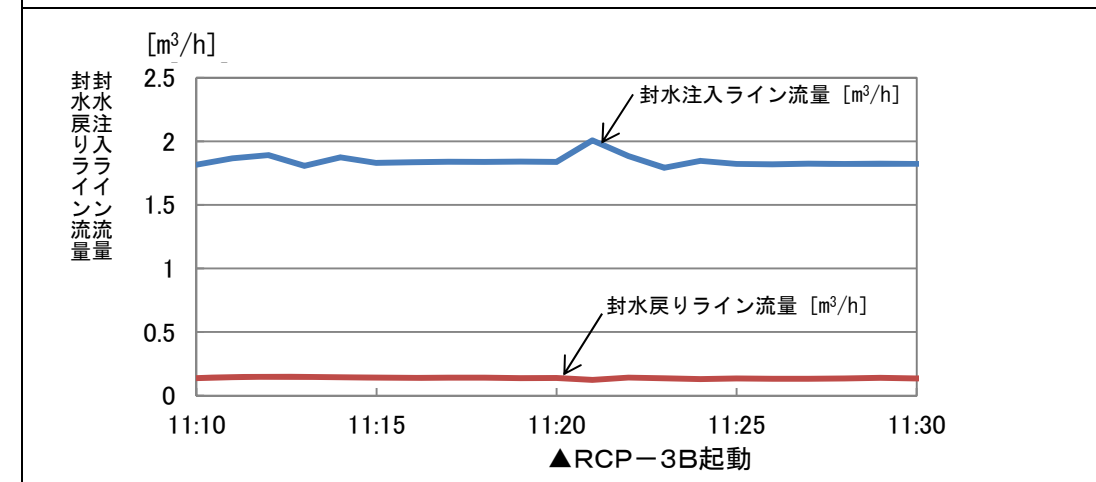
1次冷却材ポンプ3B軸シール水系統に係る運転パラメータ

今回の事象発生時、封水注入流量および封水戻り流量は許容値内であったことを確認した。また、第2シールリークオフ流量については、事象発生まではパージ水流量と一致していたが、1次冷却材ポンプ3B起動直後に第3シールリークオフ流量が増加したことに伴い流量が減少し、指示値が $0\text{ m}^3/\text{h}$ となっていたことを確認した。なお、第2シールリークオフラインのスタンドパイプは、第3シールリークオフラインよりも高い位置に設置されているため、第3シールのシール機能が喪失した場合は、パージ水が第3シールリークオフラインに優先的に流れることになる。
