伊方3号機の再起動の状況について

平成28年8月30日
四国電力株式会社

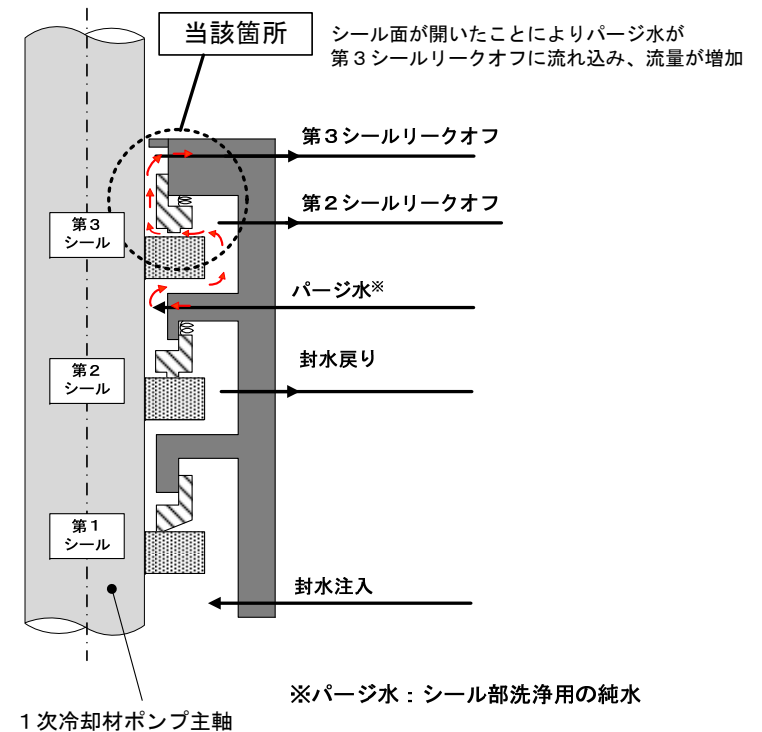
【1次冷却材ポンプ シール部拡大図】

- 1次冷却材ポンプの調整運転を実施していたところ、1次冷却材ポンプ3Bの第3シールリークオフ流量※が増加するという事象が認められた。
- このため、第3シールのシート状態を改善するための調整作業を行ったが、運転状態を改善することができなかつたため、当該シールを予備品と取り替えることとした。（7月17日プレス発表）

1次冷却材ポンプの軸封部は、第1、第2、第3シールの3段で構成されており、1次冷却材の系統水は第2シールでシールされる。第3シールは、第2シール下流に供給しているシール部洗浄用の純水をシールするもので、第3シール出口から漏れ出る流量を第3シールリークオフ流量という。なお、第3シールのリークオフ水は専用の配管を通じて格納容器内のタンクに回収される。

- 1次冷却材ポンプ3B及び分解点検の結果3Bと同じ傾向がみられた3Cの第2及び第3シールを予備品と取り替えるとともに、万全を期すため、同じ構造である3Aのシールについても同様に取り替えを実施。*
- また、原子炉格納容器の耐圧検査時には、第3シール前後に差圧がかからないような系統構成とする。

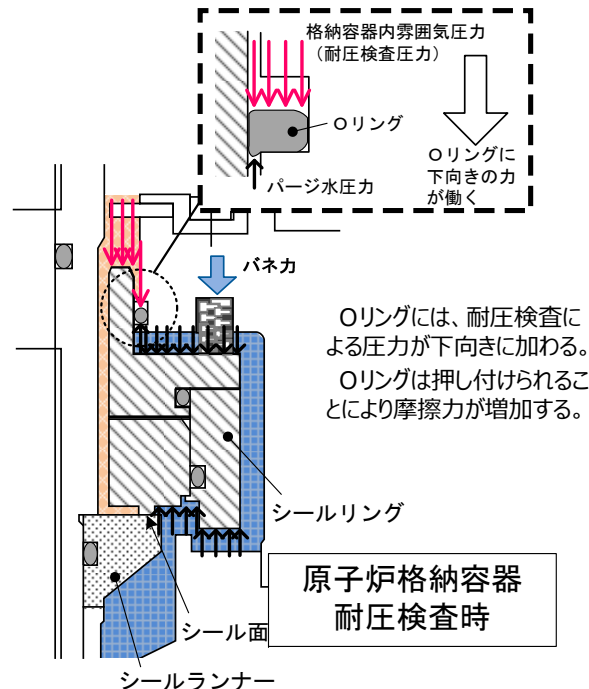
【第3シール部Oリング摩擦力増メカニズム (イメージ図)】

- 点検の結果、第3シールのシールリングが僅かに傾き、動きが滑らかでないことを確認した。これは、7月12日に実施した原子炉格納容器の耐圧検査時に、第3シールに通常より高い圧力がかかったことにより、シール構成部品であるOリング※の噛み込み等が発生し、摩擦力が大きくなり、シールリングの動きが悪くなったものと考えられる。
- このため、1次冷却材ポンプ3B起動時に、シールリングが傾いた状態となりシール面に隙間ができたことから、シールリークオフ流量が増加したものと推定される。

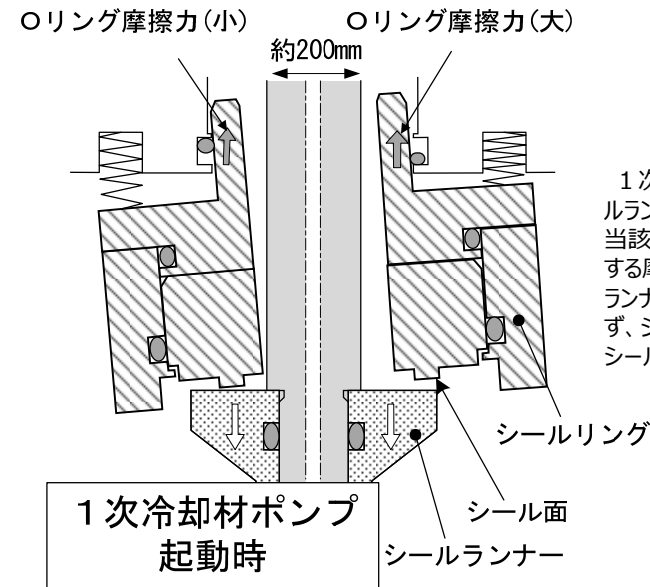
【第3シール部の挙動 (イメージ図)】

1次冷却材ポンプ起動時にシールランナーは下向きに移動するが、当該Oリング部にて不均一に発生する摩擦力のため、シールリングがランナーの動きに均一に追従できず、シールリングが傾いた結果、シール面が開いたと考えられる。

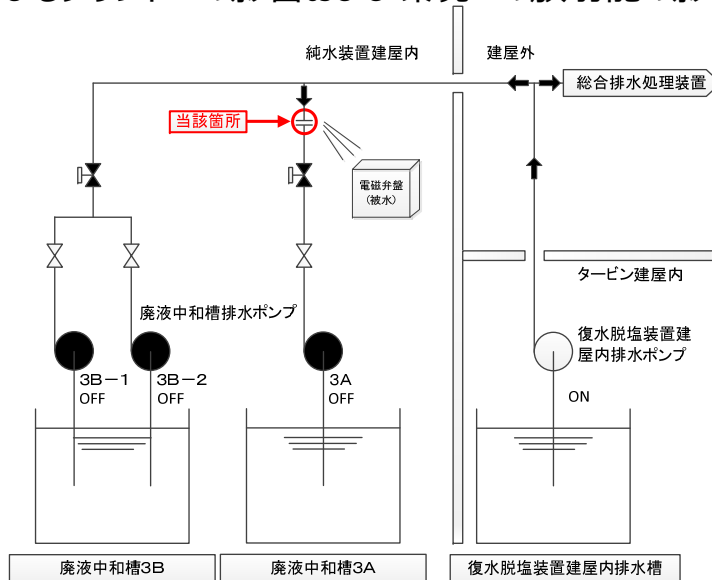
【純水装置排水系統概略図】

- 8月26日14時04分頃、3号機純水装置建屋内の総合排水処理装置への排水配管のフランジ部より、排水が漏れいしていることを保修員が確認した。

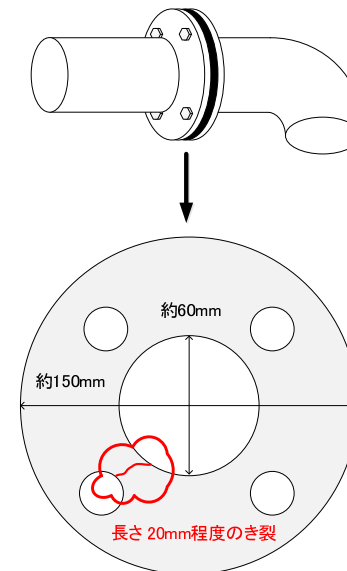
【フランジパッキンの損傷状況（イメージ）】

- 点検の結果、当該フランジ部に異常はなく、パッキンが損傷していることを確認した。
- なお、漏れいた排水は、復水脱塩装置のイオン交換樹脂を洗浄した排水であり、放射性物質を含むものではなく、全量（約1.3m³）を回収した。今後、総合排水処理装置にて処理する。
- また、漏れい水に被水した箇所の調査を実施した結果、純水装置B系統の電磁弁盤に収納されている電磁弁49台のうち、24台の絶縁低下を確認した。その他に異常は認められなかった。
- このため、当該フランジ部のパッキンを新品に交換し、通水確認を実施した結果、当該フランジ部からの漏れいがないことを確認し、27日に復旧した。
- 絶縁低下した純水装置B系統の電磁弁24台については、今後取り替えを計画する。プラントの運転に必要な純水の製造は、A系統で確保する。
- 今後、パッキンが損傷した原因について、詳細調査を実施し、必要な再発防止対策を実施する。対策が完了するまでの間は、当該場所の監視を強化する。
- 本事象によるプラントへの影響および環境への放射能の影響はない。
